Τόμ. 8, Αρ. 8 (2008)

Η εξέταση, ανάλυση και συντήρηση της εικόνας της Αποκαθηλώσεως από τη Συλλογή Ανδρεάδη

Ελένη - Βερόνικα Φαρμακαλίδου, Βασίλης Γκιώνης, Γιώργος Χρυσικός

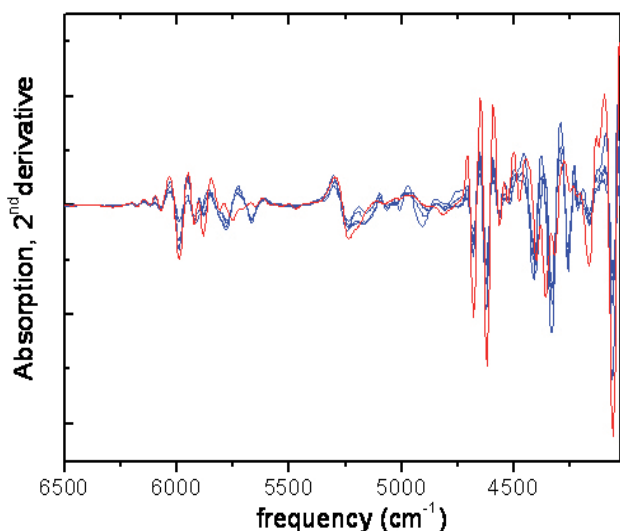
Διάγραμμα 2. (μπλε) Φάσματα από τη συντηρημένη πίσω επιφάνεια της εικόνας. Είναι φανερή η χρήση εποξειδικής ρητίνης (κόκκινο).
