Νεότερες παρατηρήσεις στην οικοδομική ιστορία
του ναού Μεταμορφώσεως του Σωτήρος
Χριστιάνων Μεσσηνίας

Σωτήρης ΒΟΓΙΑΤΖΗΣ, Έφη ΔΕΛΗΝΙΚΟΛΑ

Τόμος ΚΓ' (2002) • Σελ. 41-58

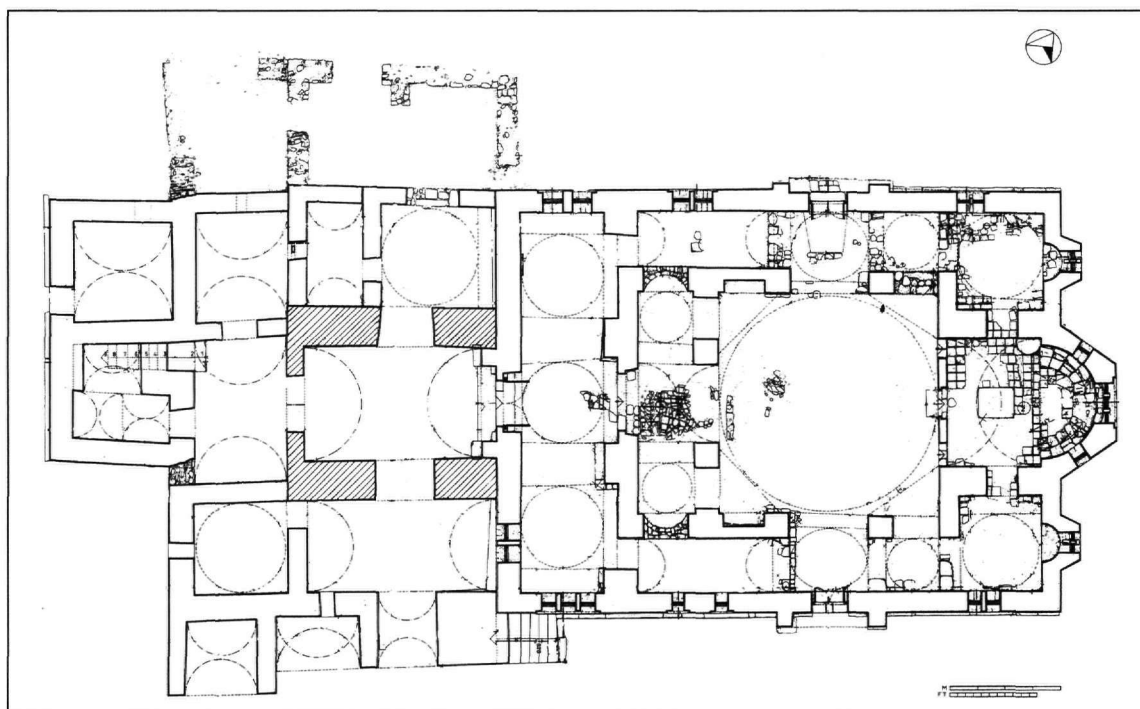
Εικ. 2. Ναός Μεταμορφώσεως του Σωτήρος Χριστιάνων. Κάτοψη κατώτερης στάθμης.

Προσκολλήθηκε στα δυτικά του ναού, από τον οποίο χωρίζεται σαφώς με αρμό και είναι ευρύτερο από αυτόν (Εικ. 2). Σήμερα σώζεται το ισόγειο, ενώ τμήμα του που εξέιχε βορείως του ναού έχει καθαίρεθεί. Αναμφισβήτητα είχε και άλλον όροφο, αφού σώζονται δύο τουλάχιστον λίθινες κλίμακες ανόδου, μία εξωτερική και μία εσωτερική, και ίχνη από βάσεις διαχωριστικών τοίχων στον όροφο. Μόνο συστηματική αποχωμάτωση του δαπέδου θα οδηγήσει σε ασφαλή συμπεράσματα για τη διάταξη των χώρων του ορόφου.

Γύρω από το ογκώδες αυτό πρόπυλο προσκολλήθηκαν σε μεταγενέστερη εποχή, αλλά όχι ιδιαίτερα απέχουσα χρονικά, και άλλοι χώροι (Εικ. 2). Ο πρώτος στα βόρεια καλύπτεται με ασπίδα επί λοφίων με οκτώ νευρώσεις (Εικ. 14), παρόμοια με αυτές που συναντήσαμε στο ναό. Οι υπόλοιποι καλύπτονται με καμάρες εκτός από το νοτιοδυτικό χώρο που έχει όμοια κάλυψη με φουρνικό. Τα φουρνικά του επισκοπείου σώζονται ακέραια, ενώ του ναού και του νάρθηκα είναι όλα ανακατασκευασμένα. Τα φουρνικά του επισκοπείου έχουν μεγαλύτερο ποσοστό λίθων παρά πλίνθων ανάμεσα στις νευρώσεις, αντίθετα με του ναού, που είναι κατασκευασμένα αποκλειστικά με πλίνθους. Εξωτερικά το κτίριο αυτό διαφοροποιείται πλήρως από το ναό, ο οποίος είναι κατασκευασμένος κυρίως με πλινθοπερίκλειστο σύστημα δομής, ενώ το επισκοπείο με αργολιθοδομή με πυκνή, αλλά ακανόνιστη χρήση πλινθίων (Εικ. 10).

Η τριμερής μορφή του Ιερού σταθεροποιήθηκε στην 3η φάση και παρέμεινε αμετάβλητη μέχρι σήμερα. Στη φάση αυτή πάντως, το ένα, ή και τα δύο, πλευρικά διαμερίσματα χρησιμοποιούνται πλέον ως ανεξάρτητα παρεκκλήσια, όπως φαίνεται από τις διαμορφώσεις συμπληρωματικής πρόθεσης αριστερά των κογχών (Εικ. 2). Η δυτική πλευρά του κυρίως ναού παρέμεινε χωρίς ενδιαμέσο διάφραγμα, αυτό δε πιθανότατα ήταν η αιτία σοβαρής καταπόνησης του δυτικού τοίχου του, που αντιμετωπίστηκε, όπως θα δούμε στη συνέχεια, με ενίσχυσή του εξωτερικά, από την πλευρά του εξωνάρθηκα, στην 4η φάση.

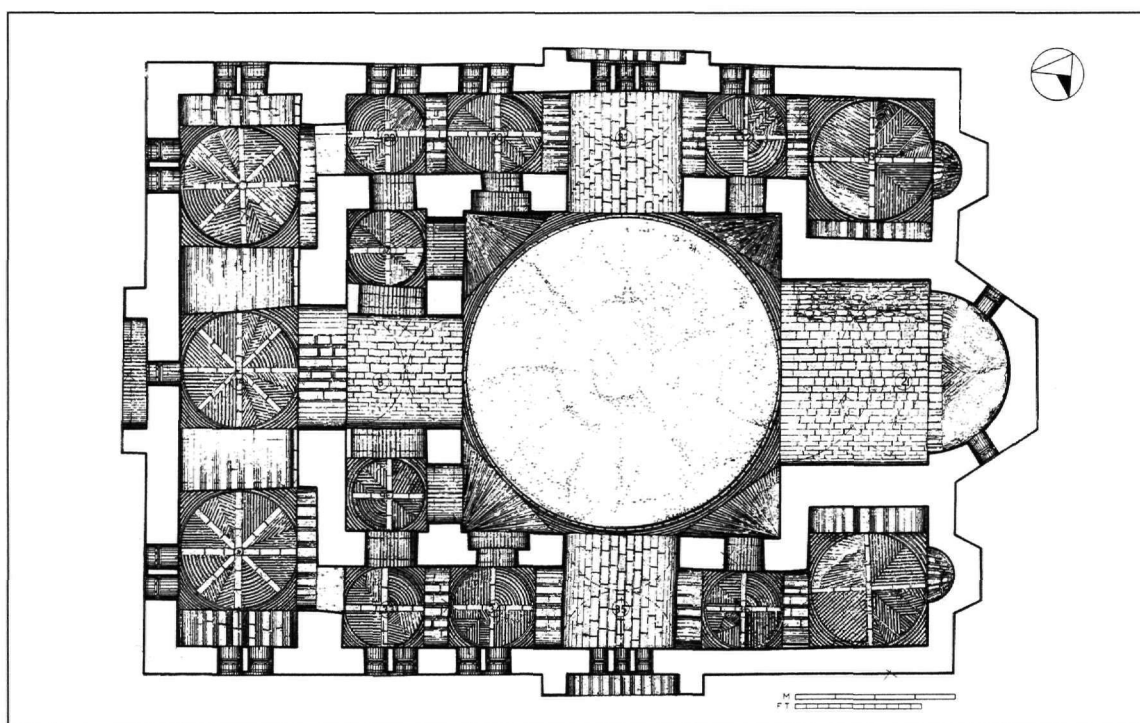
Εικ. 3. Ναός Μεταμορφώσεως του Σωτήρος Χριστιάνων. Άνοψη ανώτερης στάθμης.

Βόρεια και νότια του κεντρικού τρουλαίου τμήματος αναπτύσσονται διώροφοι πλευρικοί χώροι. Στο ισόγειο έχουν περιορισμένη οπτική επαφή με τον κεντρικό χώρο και αρχικά ήταν ανεξάρτητα διαμερίσματα, όπως φαίνεται από τα ίχνη γκρεμισμένων σήμερα εγκάρσιων τοίχων. Η κάλυψή τους γίνεται με ημικυλινδρική καμάρα προς τα δυτικά και φουρνικά προς τα ανατολικά. Στον όροφο σχηματίζεται υπερώο-γυναικωνίτης που καλύπτεται με φουρνικά και τους ημικυλινδρικούς θόλους της βόρειας και της νότιας κεραίας (Εικ. 3).

Η ιδιαιτερότητα του ναού της Μεταμορφώσεως στους Χριστιάνους ως προς τον τύπο των σύνθετων οκταγωνικών ναών έγκειται στην ασύμμετρη στήριξη του τρούλου προς τα ανατολικά (Εικ. 3) και στην τριμερή αντί πενταμερή μορφή του Ιερού. Το πρόβλημα αυτό απασχόλησε στο παρελθόν τους μελετητές του μνημείου. Η διευρυμένη ανίδα του Ιερού είναι ένδειξη αρχαιότητας κατά τον Σωτηρίου⁵, ο οποίος πιστεύει ότι ο ναός επηρεάστηκε από παλαιότερα πρότυπα (π.χ. παλαιοχριστιανικές βασιλικές). Ο Στίκας⁶, αντίθετα, τη θεωρεί ένδειξη μεταγενέστερης τροποποίησης του οκταγωνικού τύπου, με την επιρροή του σταυροειδούς εγγεγραμμένου τύπου. Για την ασφαλέστερη προσέγγιση του προβλήματος έγιναν πρόσθετες ερευνητικές ανασκαφικές τομές στο δάπεδο του Ιερού (εσωτερικά) και έξω από τον ανατολικό τοίχο, οι οποίες θα σχολιαστούν διεξοδικά παρακάτω.

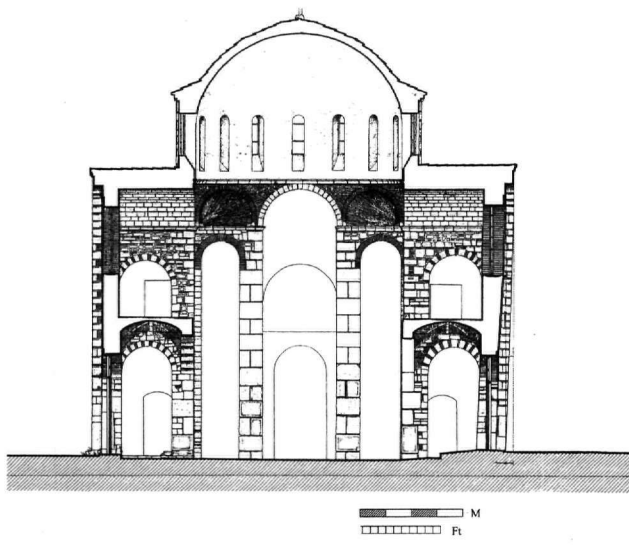
Εικ. 6. Ναός Μεταμορφώσεως του Σωτήρος Χριστιάνων. Τομή κατά πλάτος στον τρούλο από Α.

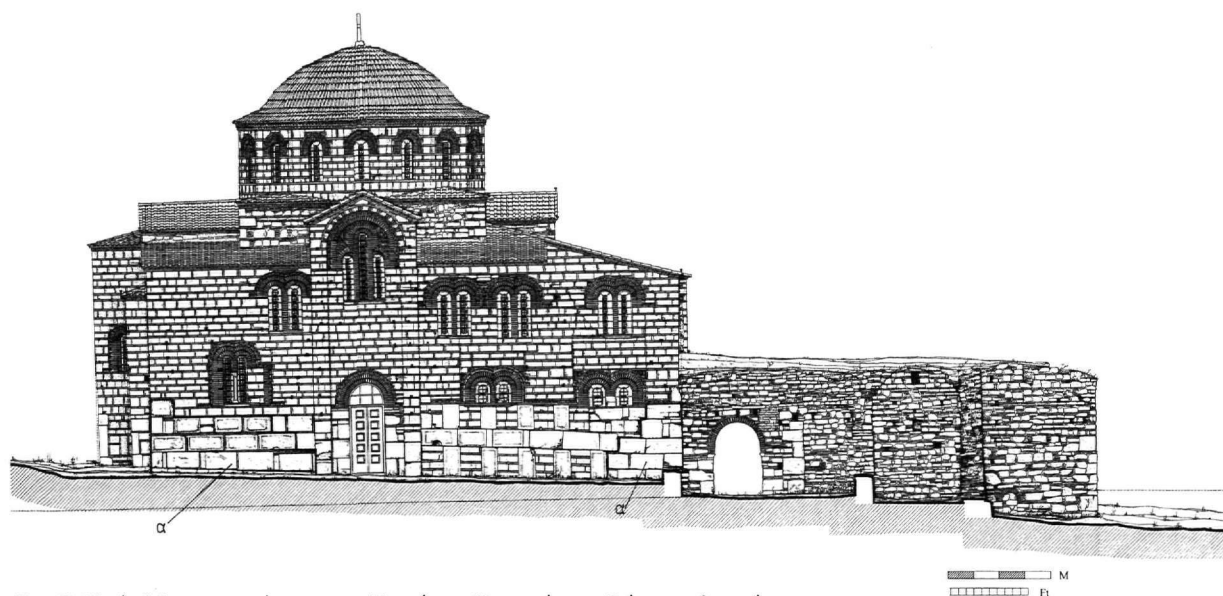
Εικ. 7. Ναός Μεταμορφώσεως του Σωτήρος Χριστιάνων. Βόρεια πλευρά.

Ο ναός είναι κτισμένος επάνω σε έντονα κεκλιμένη ευθυνητρία (Εικ. 7 και 8), που ακολουθεί τη γενική εδαφική διαμόρφωση. Όπως επισημαίνει και ο Στίκας⁷, αυτό δεν είναι ασυνήθιστο σε μνημεία της εποχής, ενώ διατυπώθηκαν απόψεις ότι ίσως η βάση αυτή να ανήκε σε προχριστιανικό κτίριο, όπως εξάλλου και οι ογκώδεις δόμοι της ανωδομής. Με τις ερευνητικές τομές που έγι-

Φάση 1η. Η παλαιότερη οικοδομική φάση του ναού (σημειώνεται στις Εικ. 7, 8, 9 και 11 με α) χαρακτηρίζεται από ισόδομη πλινθοπερίκλειστη λιθοδομή και μεγάλους πώρινους δόμους σε δεύτερη χρήση. Το ύψος τους είναι 0,62 μ., το μήκος τους ποικίλλει από 0,60 έως 1,50 μ., το δέ πάχος τους είναι 0,40 μ. Η τοιχοποιία αυτή συναντάται στο κάτω μέρος της βόρειας πλευράς, στη βορειοανατο-

σταυρών που συνδυάζει τη χρησιμοποίηση μεγάλων ορθογωνικών δόμων σε σχήμα σταυρού με συμπλήρωση των ενδιάμεσων ορθογωνικών διαστημάτων από ισόδομη πλινθοπερίκλειστη τοιχοποιία με χρήση μικρότερων ορθογωνικών λίθων (Εικ. 7, 8 και 9). Οι δομικοί σταυροί θεωρούνται γενικώς πρώιμο στοιχείο και συναντώνται σε ναούς του 11ου αιώνα, όπως για παράδειγμα στην Καπνικαρέα¹⁷ και στο καθολικό της μονής Δαφνίου¹⁸. Ειδικότερα για τη μονή Δαφνίου πρόσφατα επανήλθαν προς συζήτηση προτάσεις χρονολόγησής του στις αρχές του 11ου ή, ακόμα, και στα τέλη του 10ου αιώνα¹⁹.

Η φάση αυτή των δομικών σταυρών διατηρείται τόσο στη νότια όσο και στη βόρεια όψη (Εικ. 7, 8 και 17). Όμως, ενώ η βόρεια πλευρά διασώθηκε ακέραια, η νότια ανακατασκευάστηκε στο μεγαλύτερο ποσοστό της (και τα σωζόμενα τότε τμήματα) από τον Στίκα (Εικ. 16). Μόνο το νοτιοανατολικό τμήμα της φάσης των δομικών σταυρών διατηρήθηκε ανέπαφο και αυτό μάλιστα μόνον στην εξωτερική όψη, όπου διατηρεί μέχρι σήμερα τα παλαιά κονιάματα αρμολόγησης. Στις περιοχές που η ζώνη των δομικών σταυρών διατηρείται ως είχε –βόρειος τοίχος (Εικ. 17), νοτιοανατολικό τμήμα νοτίου τοίχου– παρατηρείται ότι οι κατακόρυφοι λίθοι της επάνω κεραίας

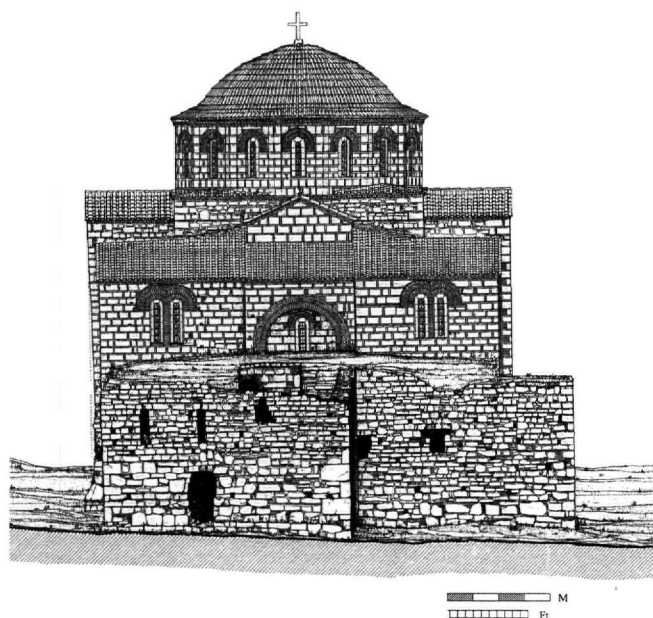
Εικ. 10. Ναός Μεταμορφώσεως του Σωτήρος Χριστιάνων. Ανατολική πλευρά.

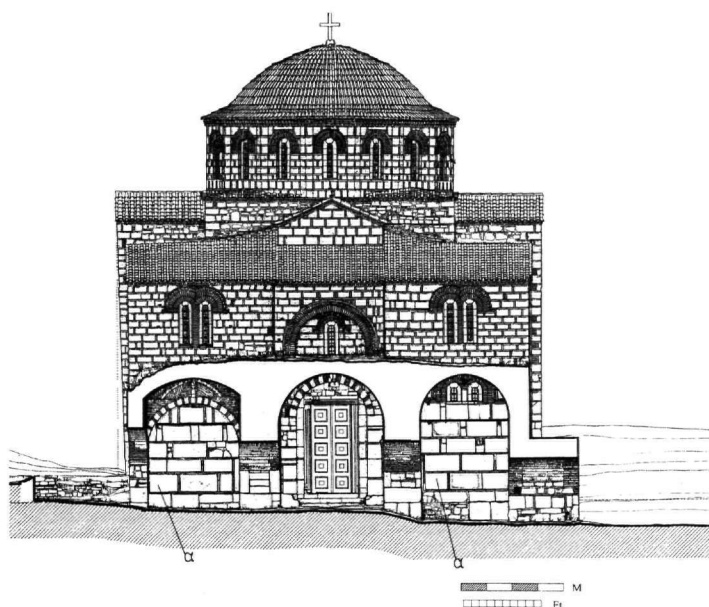
Εικ. 11. Ναός Μεταμορφώσεως του Σωτήρος Χριστιάνων. Τομή κατά πλάτος στο επισκοπείο.

λική και τη βορειοδυτική γωνία, σε ύψος 1 μ. περίπου από το δάπεδο του ναού (Εικ. 11). Οι δόμοι είναι χτισμένοι σε οριζόντιες ισοϋψείς ζώνες, καθ' όλο το μήκος της πλευράς, η δε προσαρμογή τους στην κεκλιμένη ευθυνηρία γίνεται με διπλές ή τριπλές ζώνες πλινθίων στις κάτω σειρές τους, που εξαγοράζουν τη διαφορά.

Η ίδια αυτή κατασκευαστική φάση διατρέχει αδιάταρακτη όλη τη δυτική εξωτερική πλευρά του εξωνάρθηκα μέχρι το ύψος των παραθύρων, εν μέρει καλυπτόμενη από τις τοιχοποιίες του επισκοπείου (Εικ. 11) και τη νοτιοδυτική γωνία του νότιου τοίχου (Εικ. 8), κυρίως στο τμήμα της που καλύπτεται από την κλίμακα ανόδου στο επισκοπείο.

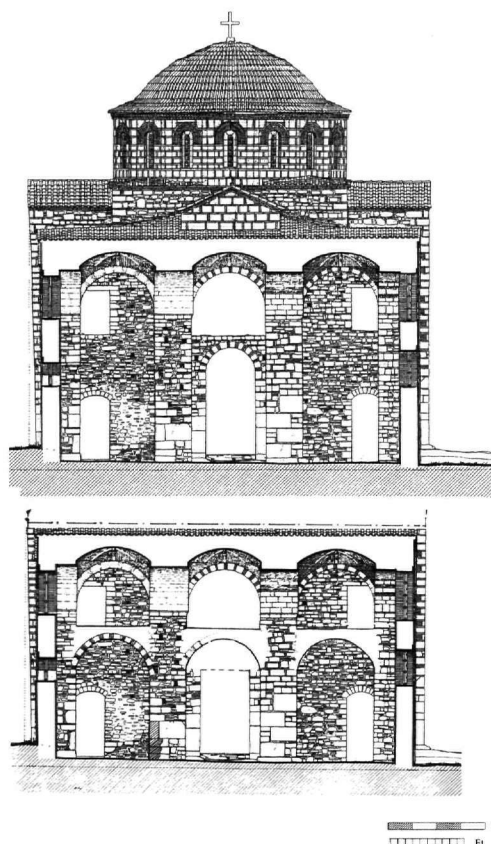
Εικ. 12. Ναός Μεταμορφώσεως του Σωτήρος Χριστιάνων. Τομή κατά πλάτος στον εξωνάρθηκα. Άνω υπάρχονσα κατάσταση, κάτω προτεινόμενη γραφική αποκατάσταση.

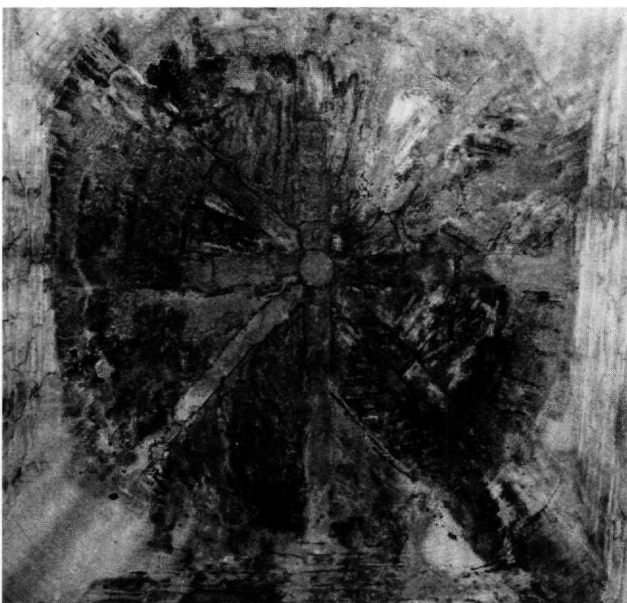
Εικ. 14. Ναός Μεταμορφώσεως του Σωτήρος Χριστιάνων. Λεπτομέρεια φουρνικού του επισκοπείου.

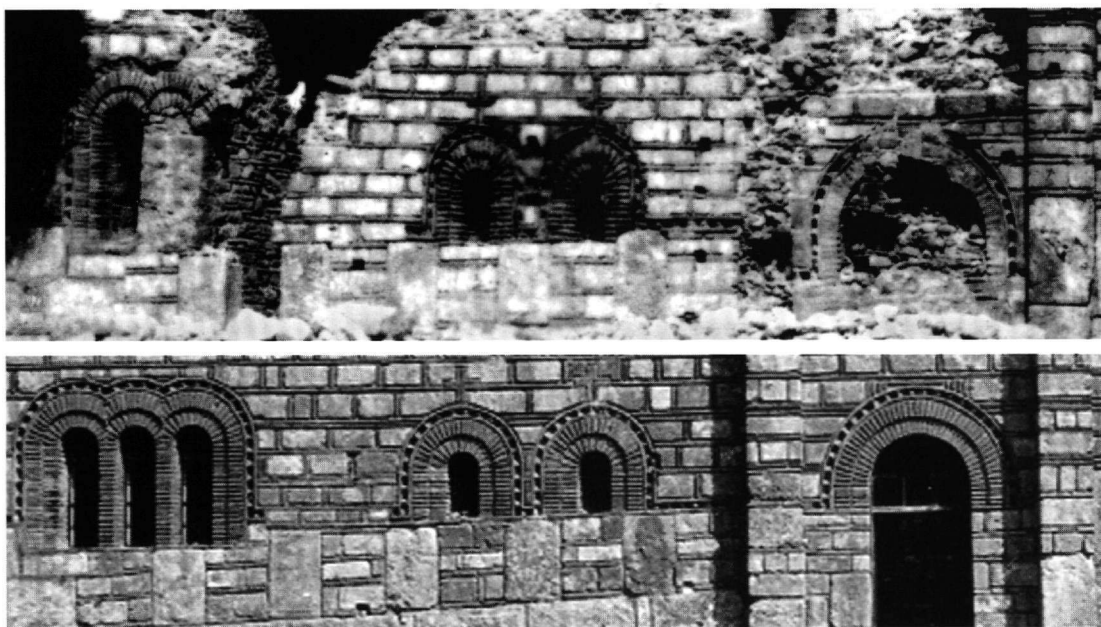
Εικ. 16. Ναός Μεταμορφώσεως του Σωτήρος Χριστιάνων. Συγκριτική αντιπαράθεση σημερινής κατάστασης (κάτω) και φωτογραφίας Λαμπάκη (επάνω) πριν από την έναρξη των εργασιών.

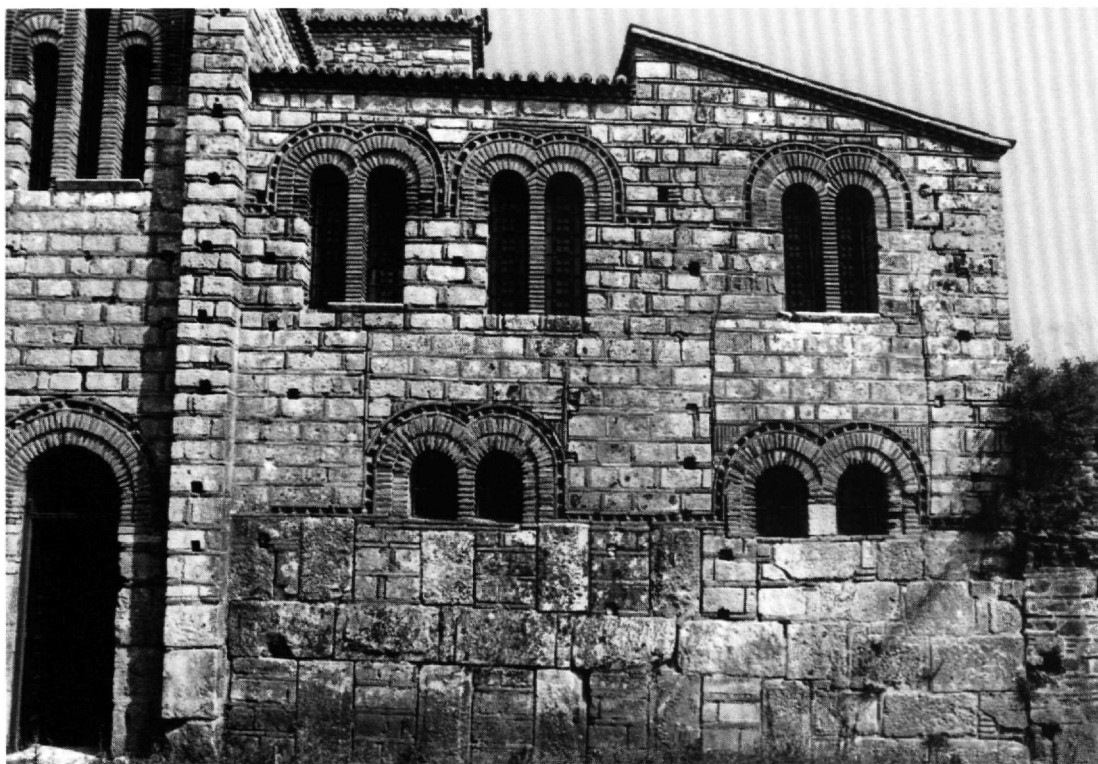
Εικ. 17. Ναός Μεταμορφώσεως του Σωτήρος Χριστιάνων. Λεπτομέρεια βόρειας όψης. Διακρίνονται τα ίχνη των ψηλών τρύλοβων παραθύρων.

τάρρευση. Συγκεκριμένα κατά μήκος του βορείου τοίχου, δυτικά της θύρας εισόδου, παρατηρείται μετατόπισή της τοιχοποιίας προς τα έξω και έντονη απόκλιση από την κατακόρυφο (Εικ. 17). Η μετατόπιση αρχίζει από το δυτικό όριο της παραστάδας της κεραίας και κορυφώνεται (0,06 μ.) κάτω από την ανατολική παραστάδα του δίλοβου παραθύρου του εξωνάρθηκα, στη θέση δε αυτή συνδυάζεται και με μια γενικότερη διατάραξη της λιθοδομής που μαρτυρεί καταστροφή. Μετατόπιση επίσης παρατηρείται στη βορειοανατολική γωνία του ανατολικού τοίχου, πριν από την κόγχη της πρόθεσης. Τυχόν μαρτυρίες για αντίστοιχες ζημιές στη νότια όψη δεν σώθηκαν, αφού κατά το μεγαλύτερο μήκος της αυτή ανοικοδομήθηκε εκ θεμελίων από τον Στίκα, γεγονός που υποδηλώνει την ύπαρξη παρόμοιων και σοβαρότερων ίσως προβλημάτων ευστάθειας σε ολόκληρη σχεδόν τη νότια πλευρά.

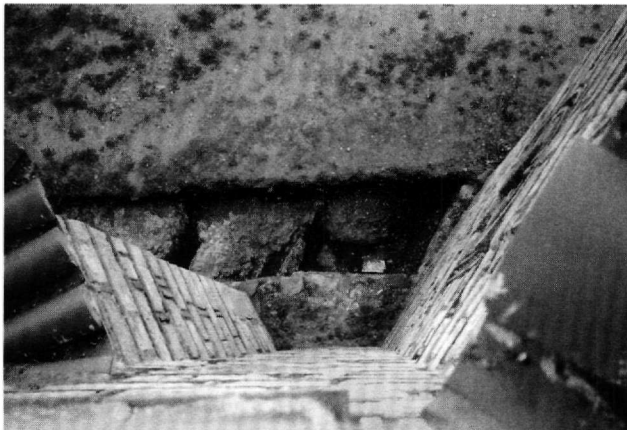
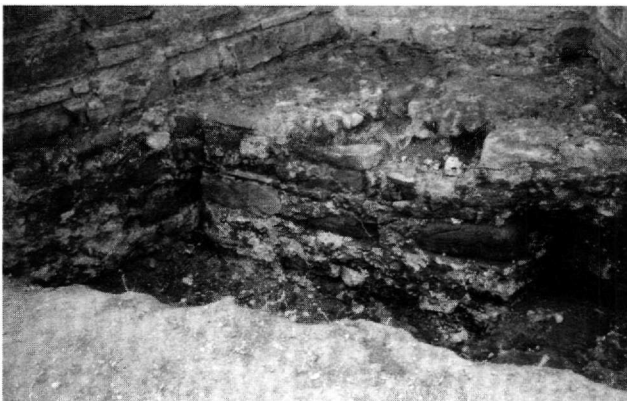
Εικ. 18-19. Ναός Μεταμορφώσεως του Σωτήρος Χριστιάνων. Ερευνητικές εργασίες στην ανατολική πλευρά. Διακρίνεται το αρχικό θεμέλιο της πρόθεσης στη 2η φάση.

Οι ανασκαφικές έρευνες έδειξαν πράγματι την ύπαρξη θεμελίου της αρχικής κόγχης της πρόθεσης σε ενδιαμέση θέση (Εικ. 18 και 19), όχι όμως και του διακονικού, ενώ αφήνουν ακόμα σημαντικά ερωτήματα για την αρχική διαμόρφωση της κεντρικής κόγχης του Ιερού, που θα αντιστοιχούσε στη φάση αυτή. Ακόμα, έγιναν και δύο ερευνητικές τομές στο Ιερό, στη βάση του εσωτερικού δακτυλίου του επισκοπικού θρόνου, καθώς και στην πιθανολογούμενη έδραση του νοτιοδυτικού πεσ-

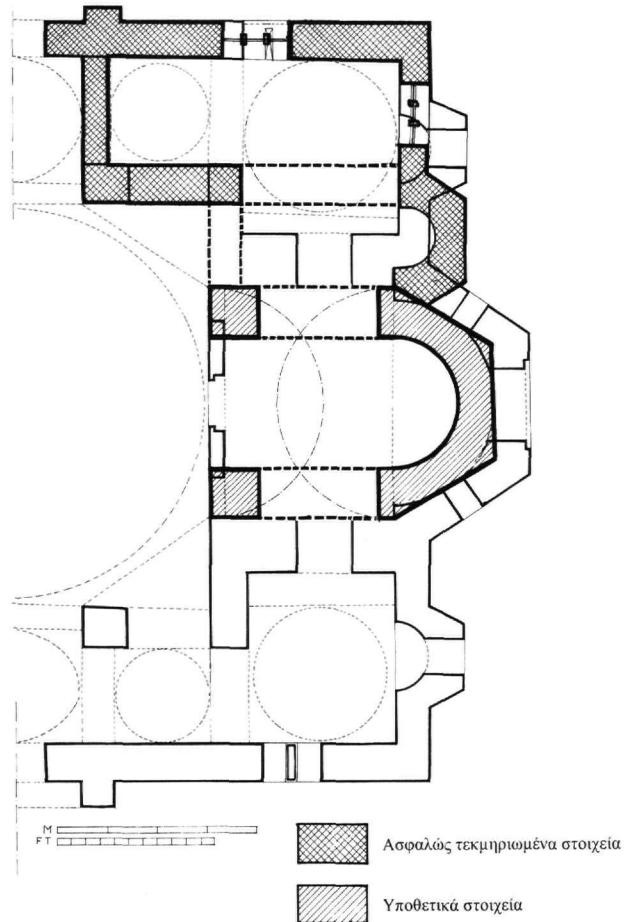
Εικ. 20. Ναός Μεταμορφώσεως του Σωτήρος Χριστιάνων. Γραφική αποκατάσταση της 2ης φάσης βασισμένη στα ευρήματα των ερευνητικών εργασιών.

Τα παραπάνω στοιχεία καθιστούν πιθανή την ύπαρξη ενός ναού οκταγωνικού με πενταμερές Ιερό, πολύ κοντά στα αρχιτεκτονικά πρότυπα των αντίστοιχων ναών του 11ου αιώνα (Σωτείρας Λυκοδήμου και Δαφνίου) ιδιαίτερα παρόμοιο μάλιστα με το τελευταίο (Εικ. 20). Αυτός θα ήταν πιθανώς ο ναός που αναφέρεται κατά την ίδρυση της Μητροπόλεως Χριστιανουπόλεως (1086²⁰ ή 1075, χρονολογία που ο Στίκας²¹ θεωρεί ως πιθανότερη για την κατασκευή του). Η στέγαση των πλευρικών κλιτών και του νάρθηκα θα γινόταν με σταυροθόλια ή κυλινδρικούς θόλους. Στη δεύτερη περίπτωση μάλιστα θα είχαμε αυξημένες πλευρικές ωθήσεις στους εξωτερικούς τοίχους που, σε συνδυασμό με τα μεγάλα παράθυρα, έκαναν ευάλωτο στατικά το ναό και ενδεχομένως οδήγησαν στην κατάρρευσή του, όπως θα δούμε στη συνέχεια.

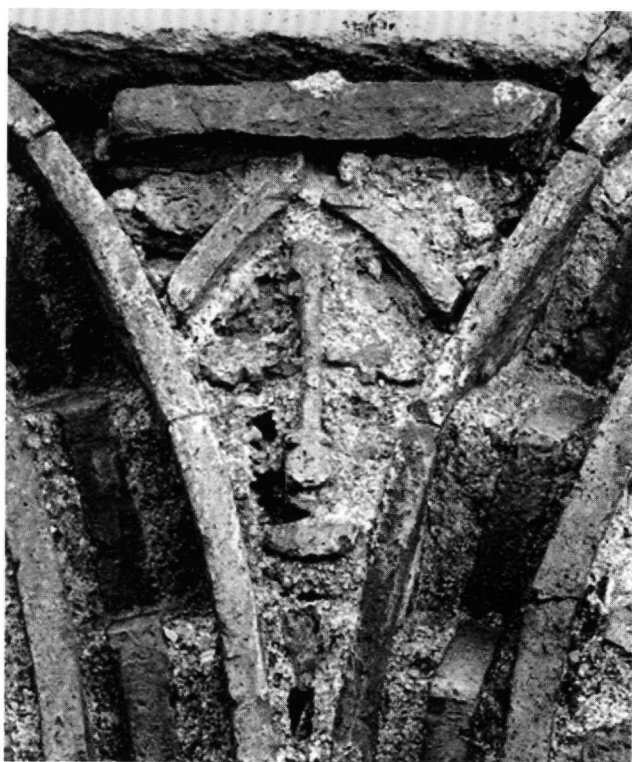
Εικ. 21. Ναός Μεταμορφώσεως του Σωτήρος Χριστιάνων. Κεραμικό κόσμημα στη βόρεια πλευρά (3η φάση).

Η χρονολόγηση των μεσοβυζαντινών εκκλησιών βασίζεται συχνά σε μορφολογικά και διακοσμητικά στοιχεία, όπως αυτά αξιολογήθηκαν στις εργασίες του Megaw²³, όμως δεν είναι πάντα εύκολη η ακριβής χρονολόγηση ενός κτιρίου, αφού πολλές φορές πρόγραμμα και όψιμα στοιχεία συνυπάρχουν. Στην 3η φάση το μνημείο χαρακτηρίζεται από την ύπαρξη των εγγεγραμμένων δίλοβων και τρίλοβων παραθύρων, τα οποία είναι πολύ πιο εξελιγμένα από ό,τι τα περιγράφει ο Στίκας²⁴ και μπορούν να τοποθετηθούν στο 12ο αιώνα²⁵, κατά πάσα πιθανότητα στις αρχές του, αφού αργότερα επικρατούν οι λίθινοι θολίτες στα τόξα²⁶. Τα πρώιμη μορφής δίλοβα παράθυρα στη βόρεια και τη νότια όψη προφανώς προέκυψαν λόγω της εκ των υστέρων κατασκευής τους, για ειδικούς λόγους, αφού δεν είχε προβλεφθεί χώρος για την κατασκευή εγγεγραμμένων παραθύρων. Στο 12ο αιώνα μπορεί να χρονολογηθεί και ο κεραμοπλαστικός διάκοσμος που ανήκει στη φάση αυτή (Εικ. 21). Ο διακοσμητικός

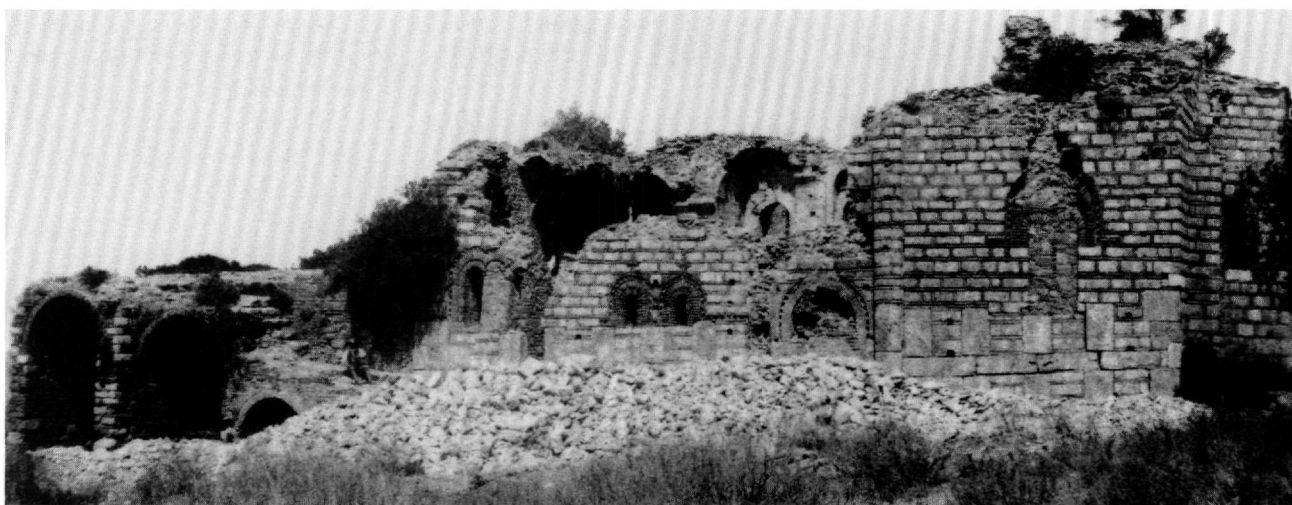
Εικ. 22. Ναός Μεταμορφώσεως του Σωτήρος Χριστιάνων. Η νότια πλευρά πριν από την έναρξη των εργασιών (φωτογραφία Γ. Λαμπάκη).

σεισμό της 27ης Αυγούστου (Εικ. 22). Ασφαλώς θα είχε ήδη προηγηθεί αποδυνάμωση του φέροντος οργανισμού του από τη χρόνια εγκατάλειψη, τη διάβρωση από τα νερά και λοιπά αίτια. Ωστόσο, στα μέσα του 20ού αιώνα έγιναν σημαντικότερες επεμβάσεις στο ναό και προστέθηκε ένα μεγάλο τμήμα της ανωδομής του από τον Στίκα. Η ανοικοδόμηση αυτή έγινε σε σημαντικό ποσοστό με λίθους που περισώθηκαν από τα ερείπια και με λίγο πολύ τις ίδιες τεχνικές κτισίματος. Πλίνθοι κατασκευάστηκαν κατά παραγγελία, η δε υφή και απόχρωσή τους διαφέρει αισθητά από τις παλαιές στις συμπληρώσεις που έγιναν. Στα κονιάματα δομής έγινε χρήση ασβεστοσιμεντοκονιαμάτων με έγχρωμα αδρανή. Το σύνολο των εργασιών διήρκεσε από το 1937 έως το 1954, ενώ κατά τη δεκαετία 1940-1950 το μνημείο παρέμεινε ημιτελές και ακάλυπτο λόγω του πολέμου. Από τις εργασίες αυτές διασώθηκαν φωτογραφίες σημαντικές για την ιστορία της αναστήλωσης στην Ελλάδα, οι οποίες μας βοήθησαν στην εξαγωγή συμπερασμάτων⁴³.
