Δελτίον ΧΑΕ 23 (2002), Περίοδος Δ'

Νεότερες παρατηρήσεις στην οικοδομική ιστορία του ναού Μεταμορφώσεως του Σωτήρος Χριστιάνων Μεσσηνίας

Σωτήρης ΒΟΓΙΑΤΖΗΣ, Έφη ΔΕΛΗΝΙΚΟΛΑ

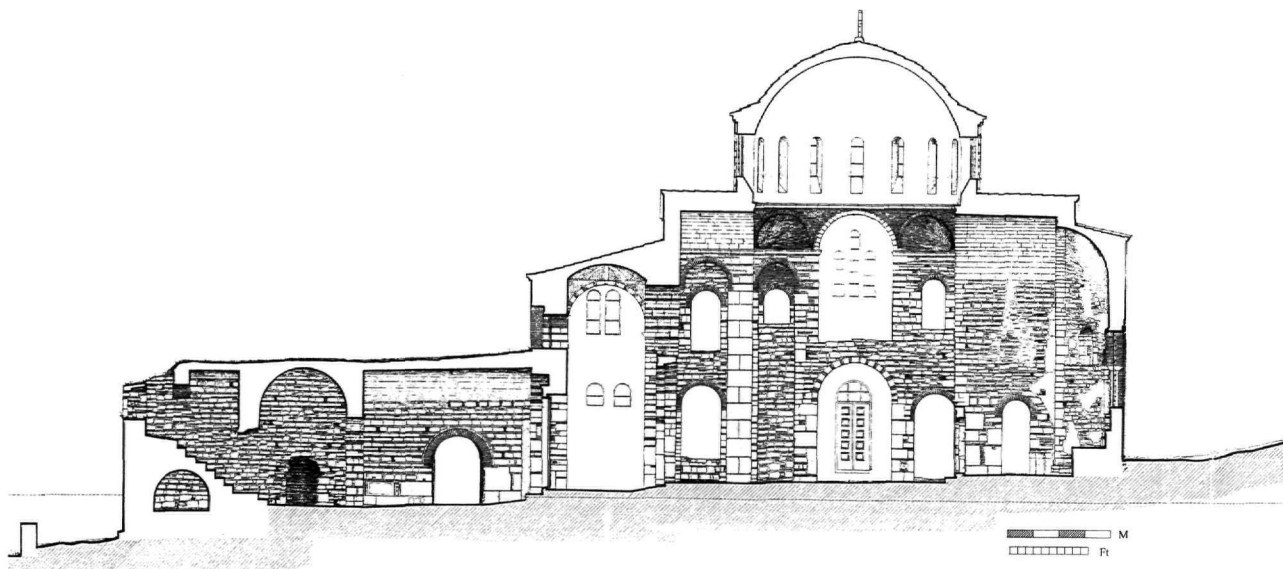
Εικ. 4. Ναός Μεταμορφώσεως του Σωτήρος Χριστιάνων. Τομή κατά μήκος.

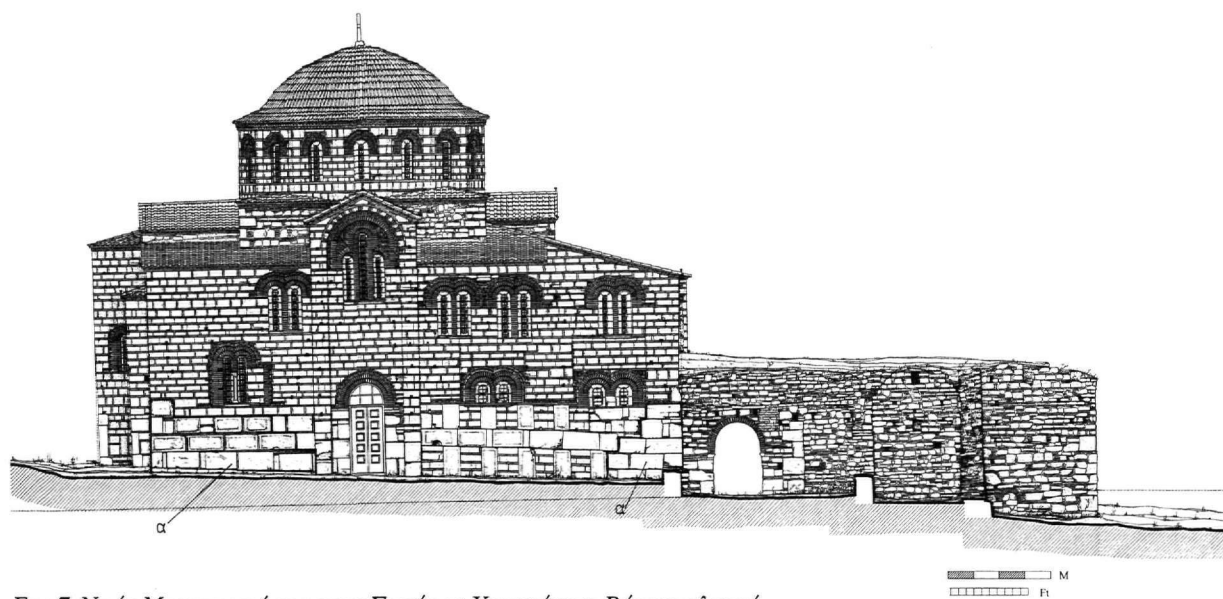
Εικ. 7. Ναός Μεταμορφώσεως του Σωτήρος Χριστιάνων. Βόρεια πλευρά.

Ο ναός είναι κτισμένος επάνω σε έντονα κεκλιμένη ευθυντηρία (Εικ. 7 και 8), που ακολουθεί τη γενική εδαφική διαμόρφωση. Όπως επισημαίνει και ο Στίκας⁷, αυτό δεν είναι ασυνήθιστο σε μνημεία της εποχής, ενώ διατυπώθηκαν απόψεις ότι ίσως η βάση αυτή να ανήκε σε προχριστιανικό κτίριο, όπως εξάλλου και οι ογκώδεις δόμοι της ανωδομής. Με τις ερευνητικές τομές που έγι-

Φάση 1η. Η παλαιότερη οικοδομική φάση του ναού (σημειώνεται στις Εικ. 7, 8, 9 και 11 με α) χαρακτηρίζεται από ισόδομη πλινθοπερίκλειστη λιθοδομή και μεγάλους πώρινους δόμους σε δεύτερη χρήση. Το ύψος τους είναι 0,62 μ., το μήκος τους ποικίλλει από 0,60 έως 1,50 μ., το δέ πάχος τους είναι 0,40 μ. Η τοιχοποιία αυτή συναντάται στο κάτω μέρος της βόρειας πλευράς, στη βορειοανατο-

σταυρών που συνδυάζει τη χρησιμοποίηση μεγάλων ορθογωνικών δόμων σε σχήμα σταυρού με συμπλήρωση των ενδιάμεσων ορθογωνικών διαστημάτων από ισόδομη πλινθοπερίκλειστη τοιχοποιία με χρήση μικρότερων ορθογωνικών λίθων (Εικ. 7, 8 και 9). Οι δομικοί σταυροί θεωρούνται γενικώς πρώιο στοιχείο και συναντώνται σε ναούς του 11ου αιώνα, όπως για παράδειγμα στην Καπνικαρέα¹⁷ και στο καθολικό της μονής Δαφνίου¹⁸. Ειδικότερα για τη μονή Δαφνίου πρόσφατα επανήλθαν προς συζήτηση προτάσεις χρονολόγησής του στις αρχές του 11ου ή, ακόμα, και στα τέλη του 10ου αιώνα¹⁹.

Η φάση αυτή των δομικών σταυρών διατηρείται τόσο στη νότια όσο και στη βόρεια όψη (Εικ. 7, 8 και 17). Όμως, ενώ η βόρεια πλευρά διασώθηκε ακέραια, η νότια ανακατασκευάστηκε στο μεγαλύτερο ποσοστό της (και τα σωζόμενα τότε τμήματα) από τον Στίκα (Εικ. 16). Μόνο το νοτιοανατολικό τμήμα της φάσης των δομικών σταυρών διατηρήθηκε ανέπαφο και αυτό μάλιστα μόνον στην εξωτερική όψη, όπου διατηρεί μέχρι σήμερα τα παλαιά κονιάματα αρμολόγησης. Στις περιοχές που η ζώνη των δομικών σταυρών διατηρείται ως είχε –βόρειος τοίχος (Εικ. 17), νοτιοανατολικό τμήμα νοτίου τοίχου– παρατηρείται ότι οι κατακόρυφοι λίθοι της επάνω κεραίας

Τα μεγάλα τρίλοβα παράθυρα των μακρών πλευρών μετατράπηκαν σε χαμηλά δίλοβα, ενώ κατασκευάστηκε μια ακόμα σειρά παραθύρων στον επάνω όροφο ανάμεσα στα τόξα που στηρίζουν τα φουρνικά (Εικ. 17). Τα ίχνη των παλαιότερων παραθύρων παρέμειναν και συμπληρώθηκαν με νέα πλινθοπερίκλειστη τοιχοποιία. Χαρακτηριστικό δείγμα της τάσης για ευστάθεια είναι και η απόφραξη με λιθοδομή του ενός λοβού του τρίλοβου βόρειου παραθύρου της πρόθεσης, ώστε να στηριχθεί εκεί ένα εγκάρσιο τόξο στο εσωτερικό (Εικ. 7).

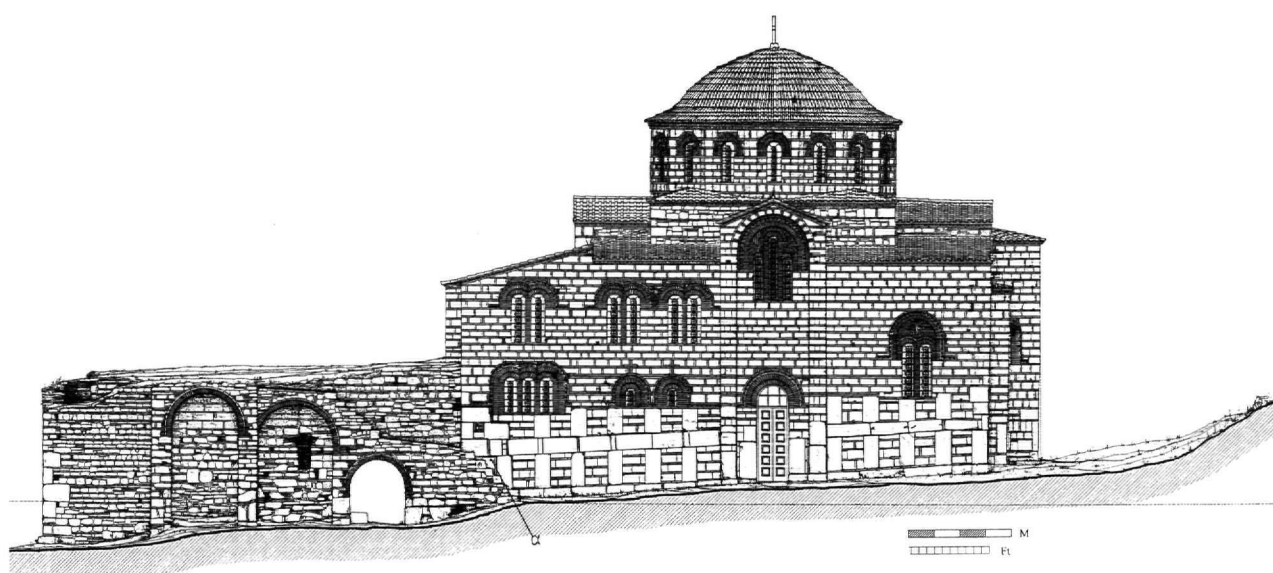
Εικ. 8. Ναός Μεταμορφώσεως του Σωτήρος Χριστιάνων. Νότια πλευρά.

Η ίδια αυτή κατασκευαστική φάση διατρέχει αδιατάρακτη όλη τη δυτική εξωτερική πλευρά του ξωνάρθηκα μέχρι το ύψος των παραθύρων, εν μέρει καλυπτόμενη από τις τοιχοποιίες του επισκοπείου (Εικ. 11) και τη νοτιοδυτική γωνία του νότιου τοίχου (Εικ. 8), κυρίως στο τμήμα της που καλύπτεται από την κλίμακα ανόδου στο επισκοπείο.

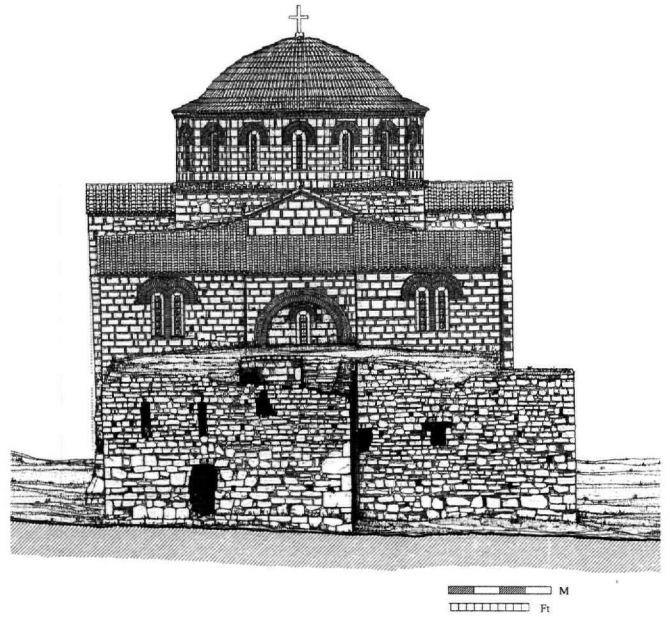
Εικ. 10. Ναός Μεταμορφώσεως του Σωτήρος Χριστιάνων. Δυτική πλευρά.

Γύρω από το ογκώδες αυτό πρόπυλο προσκολλήθηκαν σε μεταγενέστερη εποχή, αλλά όχι ιδιαίτερα απέχουσα χρονικά, και άλλοι χώροι (Εικ. 2). Ο πρώτος στα βόρεια καλύπτεται με ασπίδα επί λοφίων με οκτώ νευρώσεις (Εικ. 14), παρόμοια με αυτές που συναντήσαμε στο ναό. Οι υπόλοιποι καλύπτονται με καμάρες εκτός από το νοτιοδυτικό χώρο που έχει όμοια κάλυψη με φουρνικό. Τα φουρνικά του επισκοπείου σώζονται ακέραια, ενώ του ναού και του νάρθηκα είναι όλα ανακατασκευασμένα. Τα φουρνικά του επισκοπείου έχουν μεγαλύτερο ποσοστό λίθων παρά πλίνθων ανάμεσα στις νευρώσεις, αντίθετα με του ναού, που είναι κατασκευασμένα αποκλειστικά με πλίνθους. Εξωτερικά το κτίριο αυτό διαφοροποιείται πλήρως από το ναό, ο οποίος είναι κατασκευασμένος κυρίως με πλινθοπερίκλειστο σύστημα δομής, ενώ το επισκοπείο με αργολιθοδομή με πυκνή, αλλά ακανόνιστη χρήση πλινθίων (Εικ. 10).

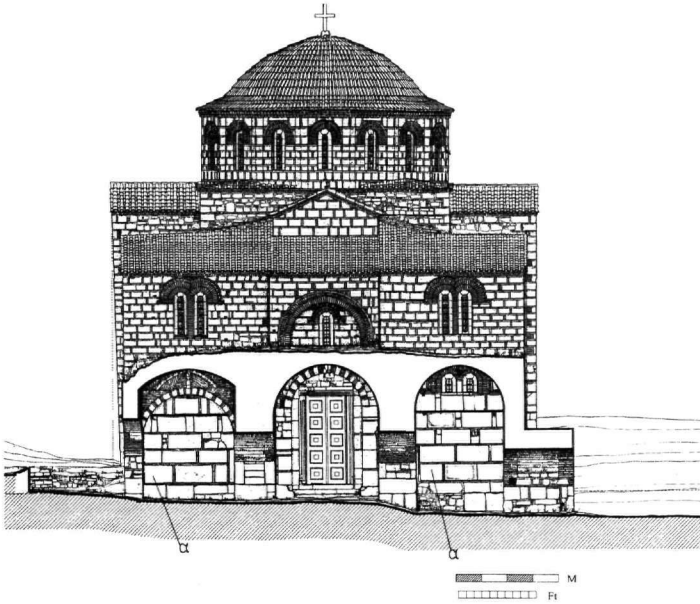
Εικ. 11. Ναός Μεταμορφώσεως του Σωτήρος Χριστιάνων. Τομή κατά πλάτος στο επισκοπέιο.

λική και τη βορειοδυτική γωνία, σε ύψος 1 μ. περίπου από το δάπεδο του ναού (Εικ. 11). Οι δόμοι είναι χτισμένοι σε οριζόντιες ισοϋψείς ζώνες, καθ' όλο το μήκος της πλευράς, η δε προσαρμογή τους στην κεκλιμένη ευθυνηρία γίνεται με διπλές ή τριπλές ζώνες πλινθίων στις κάτω σειρές τους, που εξαγοράζουν τη διαφορά.

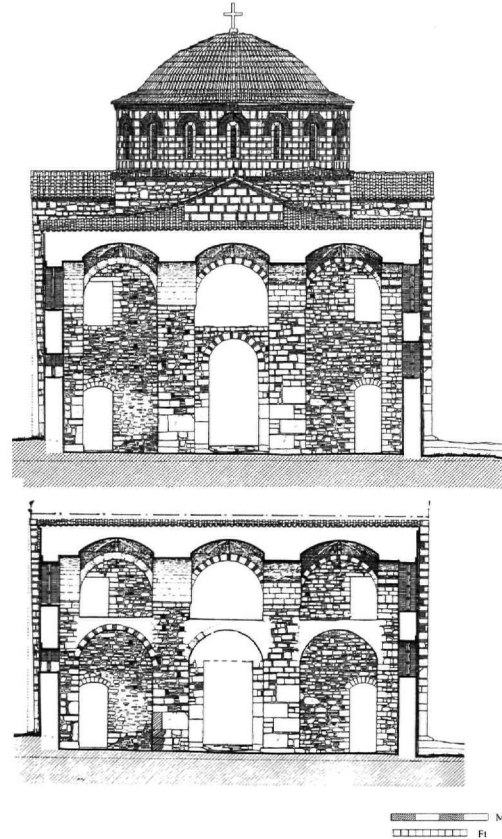
Εικ. 12. Ναός Μεταμορφώσεως του Σωτήρος Χριστιάνων. Τομή κατά πλάτος στον εξωνάρθηκα. Άνω υπάρχονσα κατάσταση, κάτω προτεινόμενη γραφική αποκατάσταση.

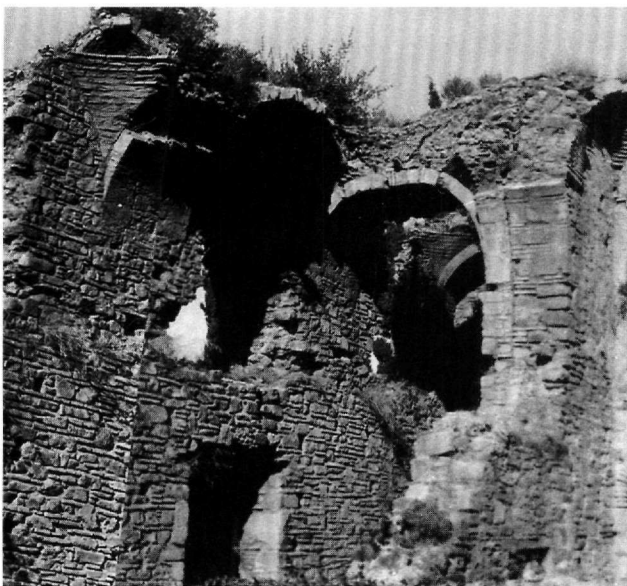
Εικ. 13. Ναός Μεταμορφώσεως του Σωτήρος Χριστιάνων. Διακρίνονται οι δοκοφωλεές του μεσοπατώματος του εξω-νάρθηκα και το οριζόντιο υπέρθυρο της δυτικής θύρας (φωτογραφία Στίκα).

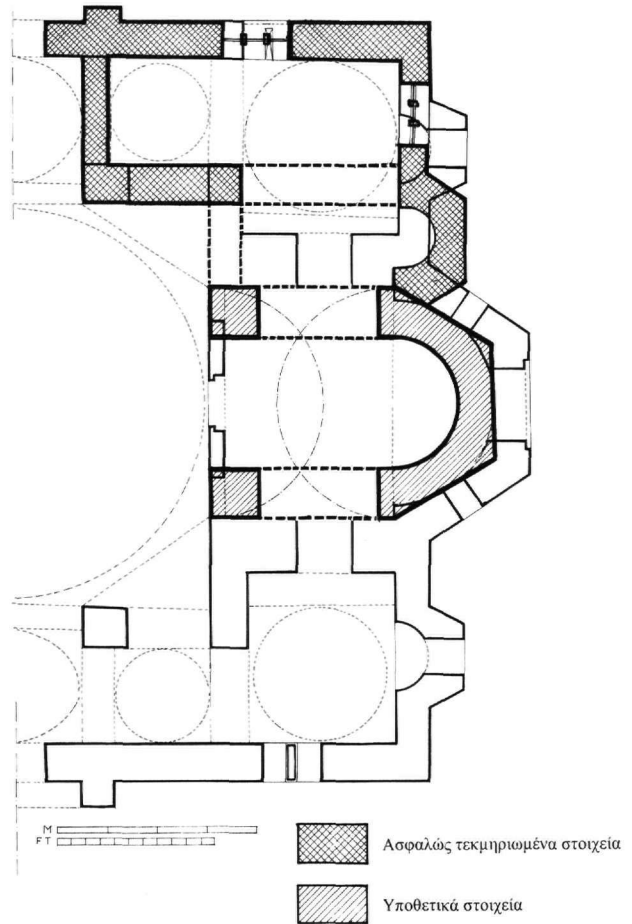
Εικ. 20. Ναός Μεταμορφώσεως του Σωτήρος Χριστιάνων. Γραφική αποκατάσταση της 2ης φάσης βασισμένη στα ευρήματα των ερευνητικών εργασιών.

Τα παραπάνω στοιχεία καθιστούν πιθανή την ύπαρξη ενός ναού οκταγωνικού με πενταμερές Ιερό, πολύ κοντά στα αρχιτεκτονικά πρότυπα των αντίστοιχων ναών του 11ου αιώνα (Σωτείρας Λυκοδήμου και Δαφνίου) ιδιαίτερα παρόμοιο μάλιστα με το τελευταίο (Εικ. 20). Αυτός θα ήταν πιθανώς ο ναός που αναφέρεται κατά την ίδρυση της Μητροπόλεως Χριστιανουπόλεως (1086²⁰ ή 1075, χρονολογία που ο Στίκας²¹ θεωρεί ως πιθανότερη για την κατασκευή του). Η στέγαση των πλευρικών κλιτών και του νάρθηκα θα γινόταν με σταυροθόλια ή κυλινδρικούς θόλους. Στη δεύτερη περίπτωση μάλιστα θα είχαμε αυξημένες πλευρικές ωθήσεις στους εξωτερικούς τοίχους που, σε συνδυασμό με τα μεγάλα παράθυρα, έκαναν εύαλωτο στατικά το ναό και ενδεχομένως οδήγησαν στην κατάρρευσή του, όπως θα δούμε στη συνέχεια.
