Δελτίον ΧΑΕ 23 (2002), Περίοδος Δ'

Νεότερες παρατηρήσεις στην οικοδομική ιστορία του ναού Μεταμορφώσεως του Σωτήρος Χριστιάνων Μεσσηνίας

Σωτήρης ΒΟΓΙΑΤΖΗΣ, Έφη ΔΕΛΗΝΙΚΟΛΑ

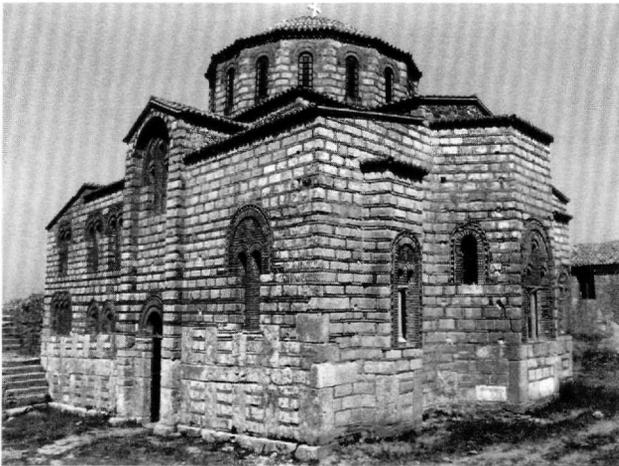
Εικ. 1. Ναός Μεταμορφώσεως του Σωτήρος Χριστιάνων. Αποψη από τα νοτιοανατολικά.

Πρόκειται για το γνωστό μνημείο της Μεσσηνίας (Εικ. 1) στην Πελοπόννησο, το οποίο βρίσκεται σήμερα στο κέντρο ενός μικρού χωριού της επαρχίας Τριφυλίας, τους Χριστιάνους, κτισμένου στους πρόποδες του όρους Αιγάλεω σε απόσταση 12 χλμ. ανατολικά από τα Φιλιατρά. Το χωριό αυτό, που σήμερα δεν έχει περισσότερους από 200-300 κατοίκους, ήταν στη βυζαντινή εποχή έδρα της μητρόπολης Χριστιανουπόλεως, από όπου προέρχεται και το σημερινό όνομα του χωριού. Το μνημείο υπέστη μεγάλη και ανεπανόρθωτη καταστροφή στις 27 Αυγούστου 1886¹, όταν κατά τη διάρκεια μεγάλου σεισμού κατέπεσε ο τρούλος παρασύροντας μεγάλο μέρος της θολοδομίας και των τοίχων της νότιας πλευράς.

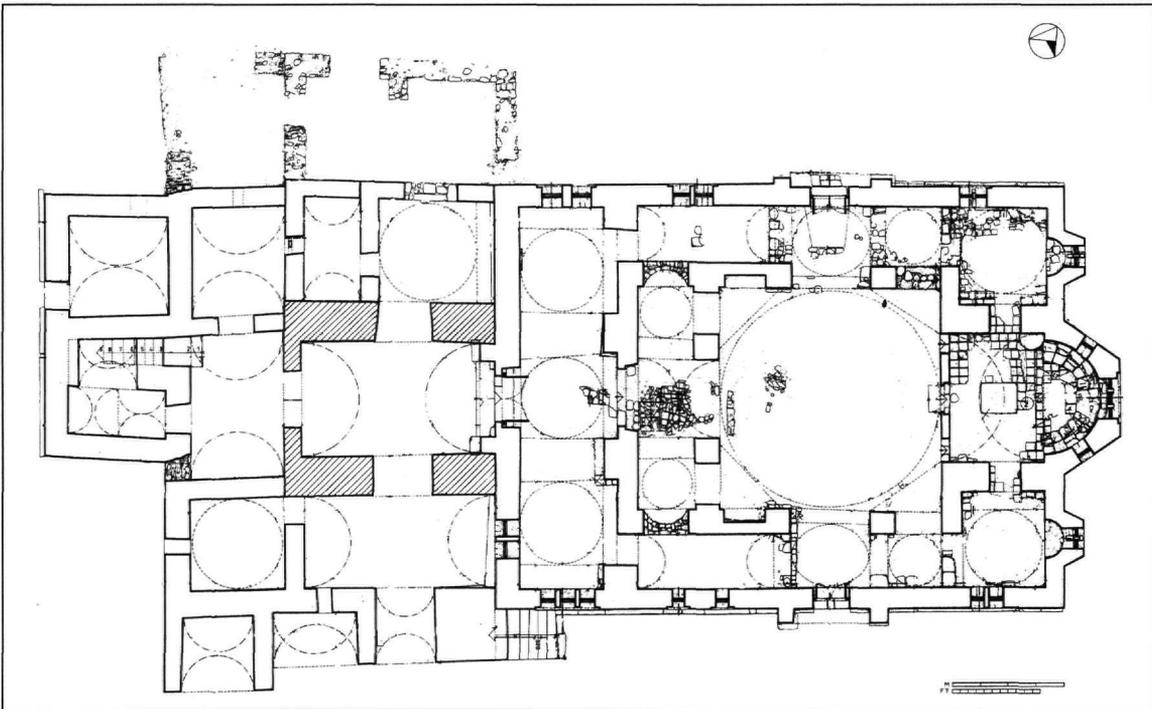
Εικ. 2. Ναός Μεταμορφώσεως του Σωτήρος Χριστιάνων. Κάτοψη κατώτερης στάθμης.

Προσκολλήθηκε στα δυτικά του ναού, από τον οποίο χωρίζεται σαφώς με αρμό και είναι ευρύτερο από αυτόν (Εικ. 2). Σήμερα σώζεται το ισόγειο, ενώ τμήμα του που εξέιχε βορείως του ναού έχει καθαιρεθεί. Αναμφισβήτητα είχε και άλλον όροφο, αφού σώζονται δύο τουλάχιστον λίθινες κλίμακες ανόδου, μία εξωτερική και μία εσωτερική, και ίχνη από βάσεις διαχωριστικών τοίχων στον όροφο. Μόνο συστηματική αποχωμάτωση του δαπέδου θα οδηγήσει σε ασφαλή συμπεράσματα για τη διάταξη των χώρων του ορόφου.

Γύρω από το ογκώδες αυτό πρόπυλο προσκολλήθηκαν σε μεταγενέστερη εποχή, αλλά όχι ιδιαίτερα απέχουσα χρονικά, και άλλοι χώροι (Εικ. 2). Ο πρώτος στα βόρεια καλύπτεται με ασπίδα επί λοφίων με οκτώ νευρώσεις (Εικ. 14), παρόμοια με αυτές που συναντήσαμε στο ναό. Οι υπόλοιποι καλύπτονται με καμάρες εκτός από το νοτιοδυτικό χώρο που έχει όμοια κάλυψη με φουρνικό. Τα φουρνικά του επισκοπείου σώζονται ακέραια, ενώ του ναού και του νάρθηκα είναι όλα ανακατασκευασμένα. Τα φουρνικά του επισκοπείου έχουν μεγαλύτερο ποσοστό λίθων παρά πλίνθων ανάμεσα στις νευρώσεις, αντίθετα με του ναού, που είναι κατασκευασμένα αποκλειστικά με πλίνθους. Εξωτερικά το κτίριο αυτό διαφοροποιείται πλήρως από το ναό, ο οποίος είναι κατασκευασμένος κυρίως με πλινθοπερίκλειστο σύστημα δομής, ενώ το επισκοπείο με αργολιθοδομή με πυκνή, αλλά ακανόνιστη χρήση πλινθίων (Εικ. 10).

Η τριμερής μορφή του Ιερού σταθεροποιήθηκε στην 3η φάση και παρέμεινε αμετάβλητη μέχρι σήμερα. Στη φάση αυτή πάντως, το ένα, ή και τα δύο, πλευρικά διαμερίσματα χρησιμοποιούνται πλέον ως ανεξάρτητα παρεκκλήσια, όπως φαίνεται από τις διαμορφώσεις συμπληρωματικής πρόθεσης αριστερά των κογχών (Εικ. 2). Η δυτική πλευρά του κυρίου ναού παρέμεινε χωρίς ενδιάμεσο διάφραγμα, αυτό δε πιθανότατα ήταν η αιτία σοβαρής καταπόνησης του δυτικού τοίχου του, που αντιμετωπίστηκε, όπως θα δούμε στη συνέχεια, με ενίσχυσή του εξωτερικά, από την πλευρά του εξωνάρθηκα, στην 4η φάση.

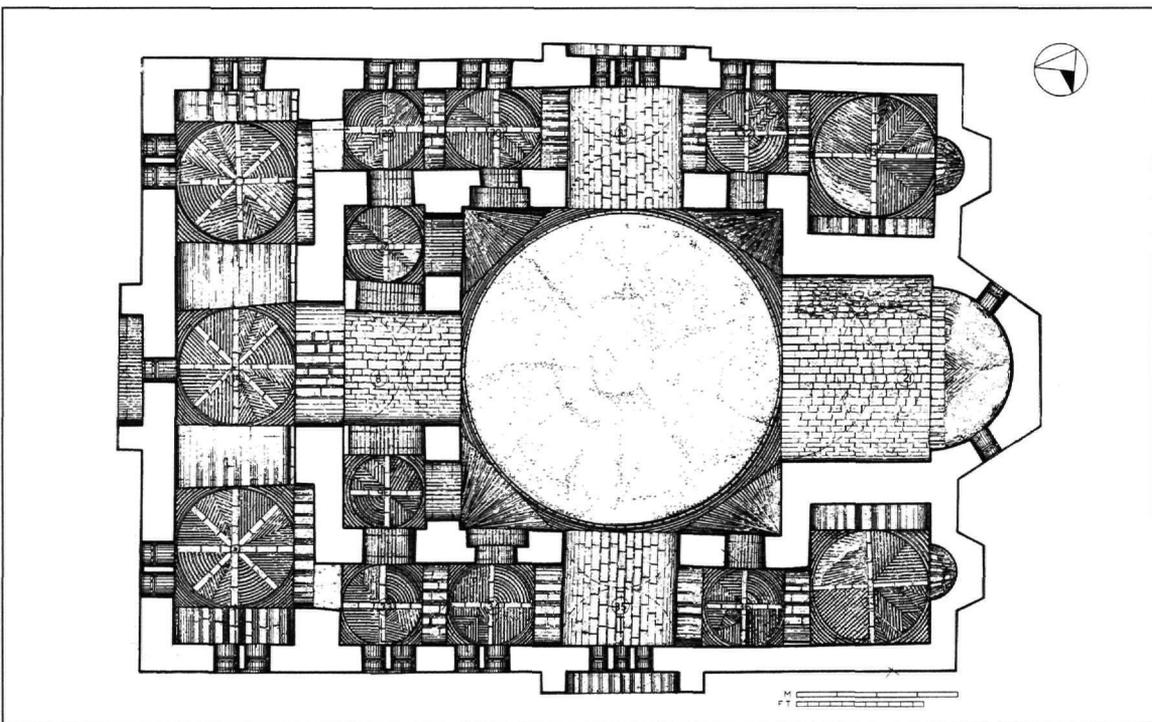
Εικ. 3. Ναός Μεταμορφώσεως του Σωτήρος Χριστιάνων. Ανοψη ανώτερης στάθμης.

Βόρεια και νότια του κεντρικού τρουλαίου τμήματος αναπτύσσονται διώροφοι πλευρικοί χώροι. Στο ισόγειο έχουν περιορισμένη οπτική επαφή με τον κεντρικό χώρο και αρχικά ήταν ανεξάρτητα διαμερίσματα, όπως φαίνεται από τα ίχνη γκρεμισμένων σήμερα εγκάρσιων τοίχων. Η κάλυψή τους γίνεται με ημικυλινδρική καμάρα προς τα δυτικά και φουρνικά προς τα ανατολικά. Στον όροφο σχηματίζεται υπερώο-γυναικωνίτης που καλύπτεται με φουρνικά και τους ημικυλινδρικούς θόλους της βόρειας και της νότιας κεραίας (Εικ. 3).

νικών ναών έγκειται στην ασύμμετρη στήριξη του τρούλου προς τα ανατολικά (Εικ. 3) και στην τριμερή αντί πενταμερή μορφή του Ιερού. Το πρόβλημα αυτό απασχόλησε στο παρελθόν τους μελετητές του μνημείου. Η διευρυμένη αφίδα του Ιερού είναι ένδειξη αρχαιότητας κατά τον Σωτηρίου⁵, ο οποίος πιστεύει ότι ο ναός επηρεάστηκε από παλαιότερα πρότυπα (π.χ. παλαιοχριστιανικές βασιλικές). Ο Στίκας⁶, αντίθετα, τη θεωρεί ένδειξη μεταγενέστερης τροποποίησης του οκταγωνικού τύπου, με την επιρροή του σταυροειδούς εγγεγραμμένου τύπου. Για την ασφαλέστερη προσέγγιση του προβλήματος έγιναν πρόσθετες ερευνητικές ανασκαφικές τομές στο δάπεδο του Ιερού (εσωτερικά) και έξω από τον ανατολικό τοίχο, οι οποίες θα σχολιαστούν διεξοδικά παρακάτω.

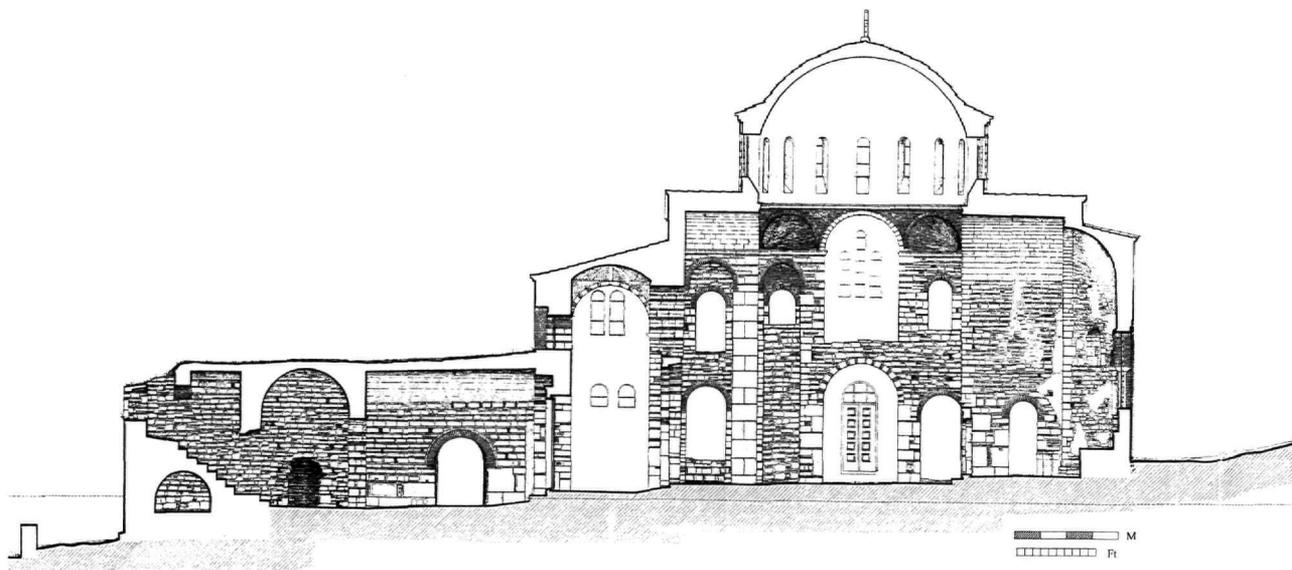
Εικ. 4. Ναός Μεταμορφώσεως του Σωτήρος Χριστιάνων. Τομή κατά μήκος.

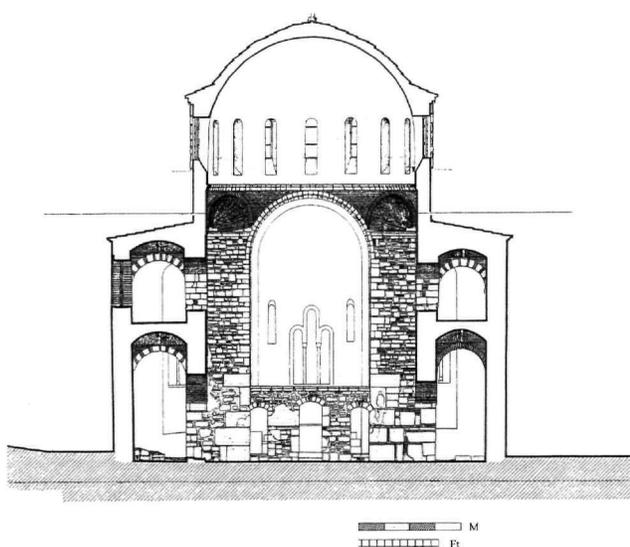
Εικ. 5. Ναός Μεταμορφώσεως του Σωτήρος Χριστιάνων. Τομή κατά πλάτος στον τρούλο από Δ.

Τέλος, στοιχεία του ίδιου τύπου δόμησης συναντώνται και στη βάση των εγκάρσιων τοίχων εκατέρωθεν της ανατολικής κεραίας (Εικ. 5), χωρίς να είναι βέβαιο ότι οι δόμοι αυτοί είναι στην αρχική τους θέση ή ξαναχτιστήκαν εκεί σε μεταγενέστερη φάση. Πώρινοι δόμοι αυτών των διαστάσεων εξάλλου, χωρίς να περιβάλλονται από πλινθούς, έχουν χρησιμοποιηθεί στην ανοικοδόμηση των πεσσών. Η τοιχοποιία της φάσης αυτής διαφέρει από τις

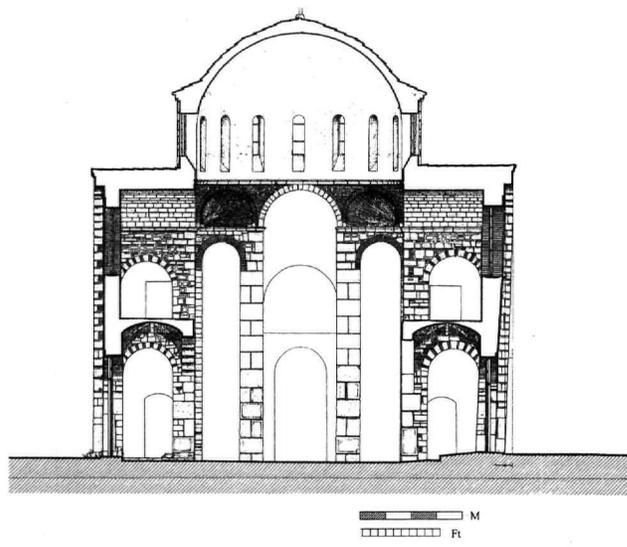
Εικ. 6. Ναός Μεταμορφώσεως του Σωτήρος Χριστιάνων. Τομή κατά πλάτος στον τρούλο από Α.

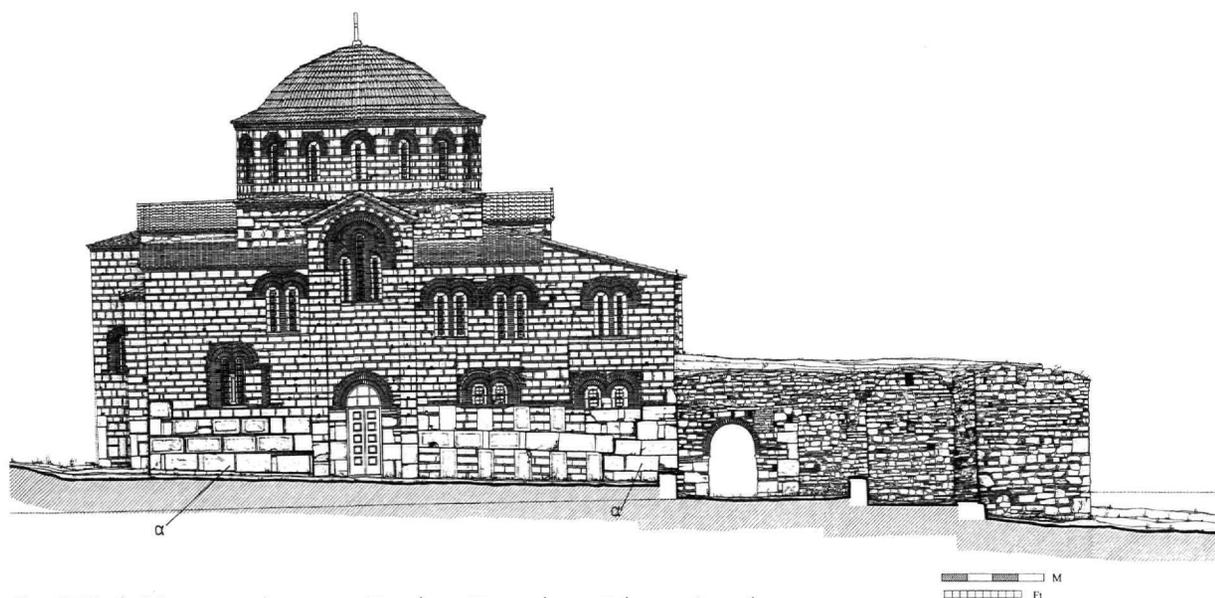
Εικ. 7. Ναός Μεταμορφώσεως του Σωτήρος Χριστιάνων. Βόρεια πλευρά.

Ο ναός είναι κτισμένος επάνω σε έντονα κεκλιμένη ευθυνηρία (Εικ. 7 και 8), που ακολουθεί τη γενική εδαφική διαμόρφωση. Όπως επισημαίνει και ο Στίκας⁷, αυτό δεν είναι ασυνήθιστο σε μνημεία της εποχής, ενώ διατυπώθηκαν απόψεις ότι ίσως η βάση αυτή να ανήκε σε προχριστιανικό κτίριο, όπως εξάλλου και οι ογκώδεις δόμοι της ανωδομής. Με τις ερευνητικές τομές που έγι-

Φάση 1η. Η παλαιότερη οικοδομική φάση του ναού (σημειώνεται στις Εικ. 7, 8, 9 και 11 με α) χαρακτηρίζεται από ισόδομη πλινθοπερίκλειστη λιθοδομή και μεγάλους πώρινους δόμους σε δεύτερη χρήση. Το ύψος τους είναι 0,62 μ., το μήκος τους ποικίλλει από 0,60 έως 1,50 μ., το δέ πάχος τους είναι 0,40 μ. Η τοιχοποιία αυτή συναντάται στο κάτω μέρος της βόρειας πλευράς, στη βορειοανατο-

σταυρών που συνδυάζει τη χρησιμοποίηση μεγάλων ορθογωνικών δόμων σε σχήμα σταυρού με συμπλήρωση των ενδιάμεσων ορθογωνικών διαστημάτων από ισόδομη πλινθοπερίκλειστη τοιχοποιία με χρήση μικρότερων ορθογωνικών λίθων (Εικ. 7, 8 και 9). Οι δομικοί σταυροί θεωρούνται γενικώς πρώιο στοιχείο και συναντώνται σε ναούς του 11ου αιώνα, όπως για παράδειγμα στην Καπνικαρέα¹⁷ και στο καθολικό της μονής Δαφνίου¹⁸. Ειδικότερα για τη μονή Δαφνίου πρόσφατα επανήλθαν προς συζήτηση προτάσεις χρονολόγησής του στις αρχές του 11ου ή, ακόμα, και στα τέλη του 10ου αιώνα¹⁹.

Η φάση αυτή των δομικών σταυρών διατηρείται τόσο στη νότια όσο και στη βόρεια όψη (Εικ. 7, 8 και 17). Όμως, ενώ η βόρεια πλευρά διασώθηκε ακέραια, η νότια ανακατασκευάστηκε στο μεγαλύτερο ποσοστό της (και τα σωζόμενα τότε τμήματα) από τον Στίκα (Εικ. 16). Μόνο το νοτιοανατολικό τμήμα της φάσης των δομικών σταυρών διατηρήθηκε ανέπαφο και αυτό μάλιστα μόνον στην εξωτερική όψη, όπου διατηρεί μέχρι σήμερα τα παλαιά κονιάματα αρμολόγησης. Στις περιοχές που η ζώνη των δομικών σταυρών διατηρείται ως είχε –βόρειος τοίχος (Εικ. 17), νοτιοανατολικό τμήμα νοτίου τοίχου– παρατηρείται ότι οι κατακόρυφοι λίθοι της επάνω κεραίας

Τα μεγάλα τρίλοβα παράθυρα των μακρών πλευρών μετατράπηκαν σε χαμηλά δίλοβα, ενώ κατασκευάστηκε μια ακόμα σειρά παραθύρων στον επάνω όροφο ανάμεσα στα τόξα που στηρίζουν τα φουρνικά (Εικ. 17). Τα ίχνη των παλαιότερων παραθύρων παρέμειναν και συμπληρώθηκαν με νέα πλινθοπερίκλειστη τοιχοποιία. Χαρακτηριστικό δείγμα της τάσης για ευστάθεια είναι και η απόφραξη με λιθοδομή του ενός λοβού του τρίλοβου βόρειου παραθύρου της πρόθεσης, ώστε να στηριχθεί εκεί ένα εγκάρσιο τόξο στο εσωτερικό (Εικ. 7).

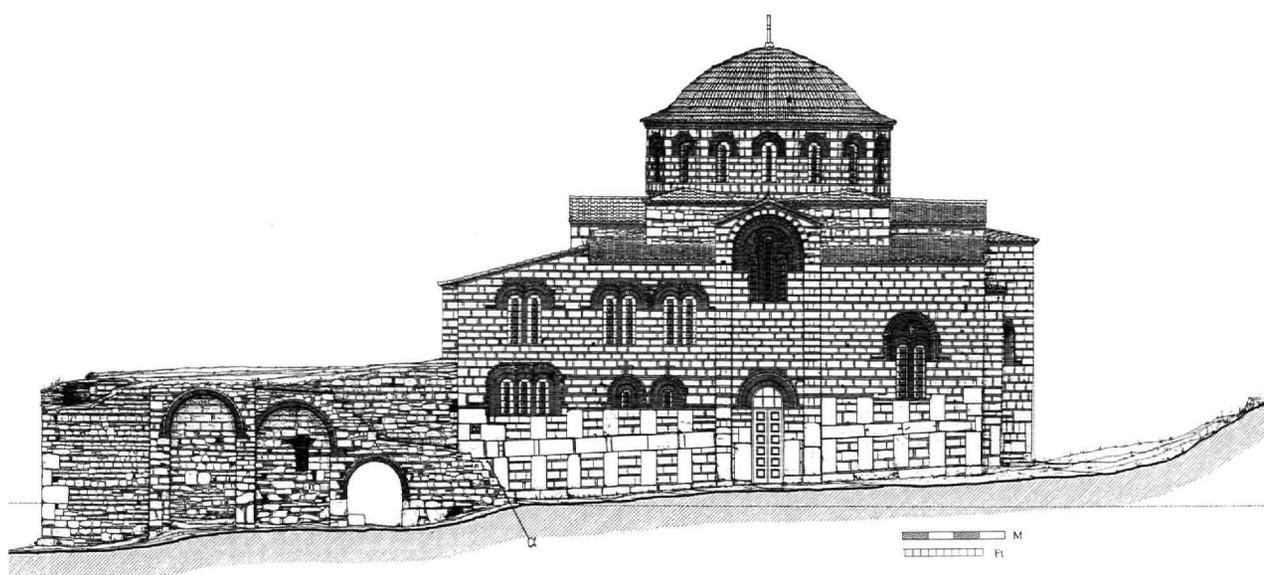
Εικ. 8. Ναός Μεταμορφώσεως του Σωτήρος Χριστιάνων. Νότια πλευρά.

Η ίδια αυτή κατασκευαστική φάση διατρέχει αδιατάρακτη όλη τη δυτική εξωτερική πλευρά του ξωνάρθρηκα μέχρι το ύψος των παραθύρων, εν μέρει καλυπτόμενη από τις τοιχοποιίες του επισκοπείου (Εικ. 11) και τη νοτιοδυτική γωνία του νότιου τοίχου (Εικ. 8), κυρίως στο τμήμα της που καλύπτεται από την κλίμακα ανόδου στο επισκοπείο.

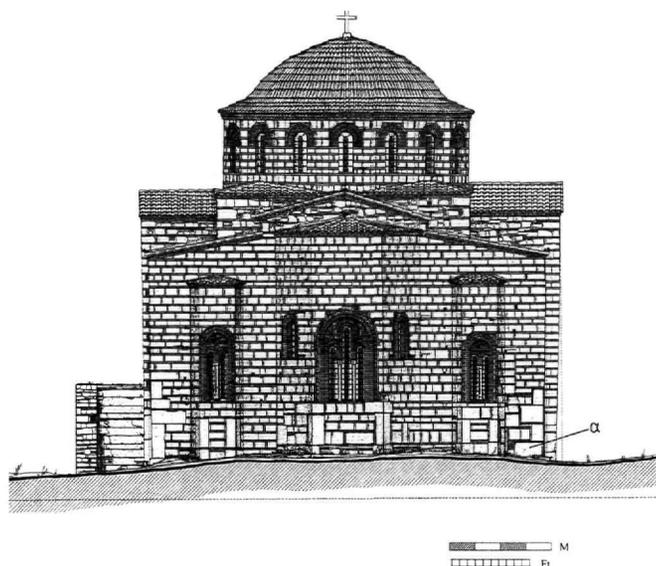
Εικ. 9. Ναός Μεταμορφώσεως του Σωτήρος Χριστιάνων. Ανατολική πλευρά.

σε θέση που είναι αδύνατον να υπήρχε παράθυρο συγχρόνως με τη σημερινή κόγχη της πρόθεσης (Εικ. 9). Ήταν θεμιτό λοιπόν να αναζητήσουμε στοιχεία για την ύπαρξη ενός ακόμη ανεξάρτητου γωνιακού διαμερισματος στη θέση αυτή, εκτός της πρόθεσης. Στην περίπτωση αυτή η τελευταία θα ήταν ένα ενδιαμέσο διαμερισμα με δική της κόγχη ή θα ήταν περιορισμένη αριστερά της κεντρικής κόγχης του ιερού. Άλλες ενδείξεις που ενίσχυαν την υπόθεση ότι η ανατολική πλευρά έχει υποστεί έντονες αλλοιώσεις είναι αφ' ενός η απουσία δομικών σταυρών στη βάση της και αφ' ετέρου οι μεγάλες παραμορφώσεις που παρουσιάζουν οι τοιχοποιίες της βόρειας και της κεντρικής κόγχης, ενδεικτικές ελλιπούς σύνδεσης με τον ανατολικό τοίχο.

λείανση των πλάγιων πυρολίθων, ώστε να χωρέσει το δίλοβο παράθυρο στο διατιθέμενο χώρο (Εικ. 9).

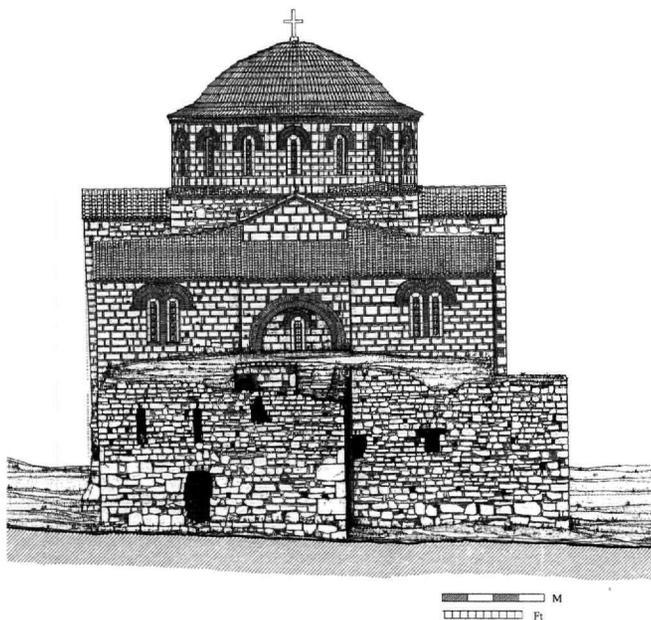
Εικ. 10. Ναός Μεταμορφώσεως του Σωτήρος Χριστιάνων. Δυτική πλευρά.

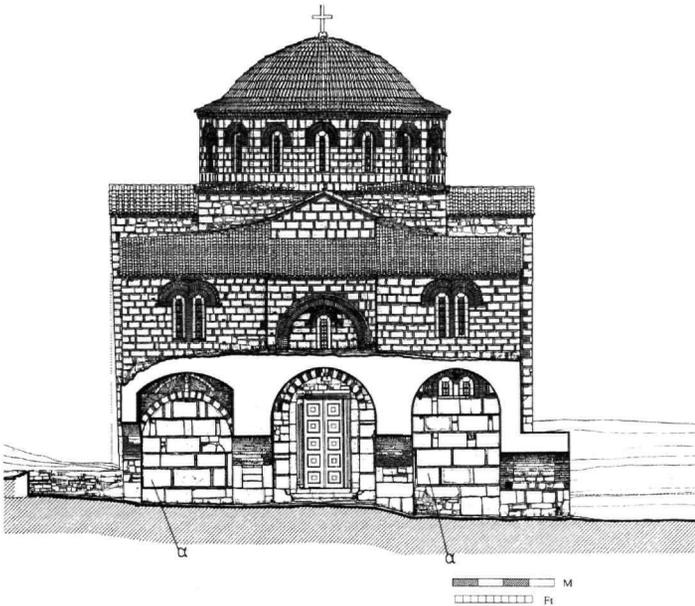
Εικ. 11. Ναός Μεταμορφώσεως του Σωτήρος Χριστιάνων. Τομή κατά πλάτος στο επισκοπέιο.

λική και τη βορειοδυτική γωνία, σε ύψος 1 μ. περίπου από το δάπεδο του ναού (Εικ. 11). Οι δόμοι είναι χτισμένοι σε οριζόντιες ισοϋψείς ζώνες, καθ' όλο το μήκος της πλευράς, η δε προσαρμογή τους στην κεκλιμένη ευθυνηρία γίνεται με διπλές ή τριπλές ζώνες πλινθίων στις κάτω σειρές τους, που εξαγοράζουν τη διαφορά.

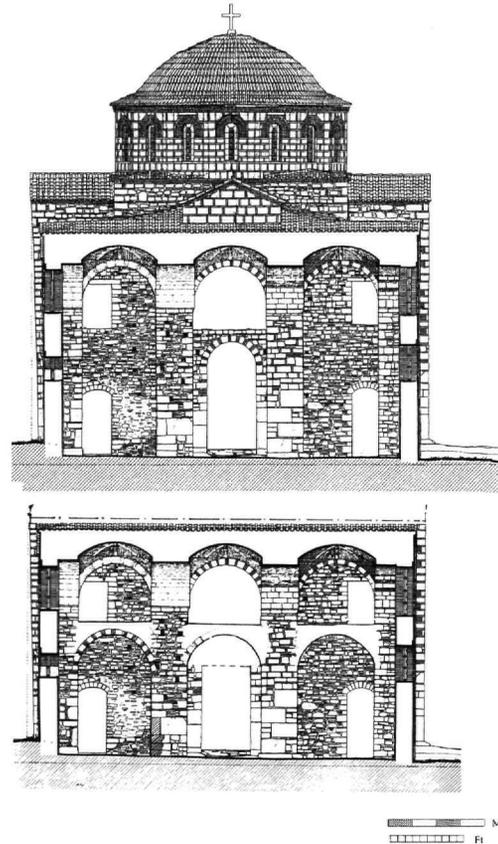
Εικ. 12. Ναός Μεταμορφώσεως του Σωτήρος Χριστιάνων. Τομή κατά πλάτος στον εξωνάρθηκα. Άνω υπάρχονσα κατάσταση, κάτω προτεινόμενη γραφική αποκατάσταση.

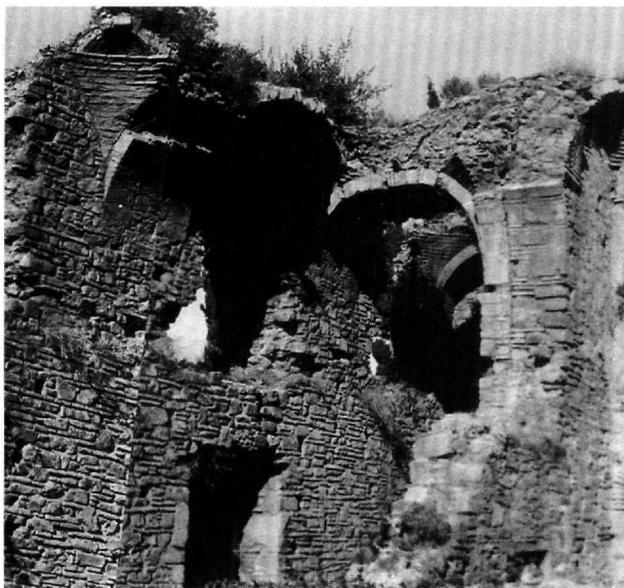
Εικ. 13. Ναός Μεταμορφώσεως του Σωτήρος Χριστιάνων. Διακρίνονται οι δοκοφωλεές του μεσοπατώματος του εξω-νάρθηκα και το οριζόντιο υπέρθυρο της δυτικής θύρας (φωτογραφία Στίκα).

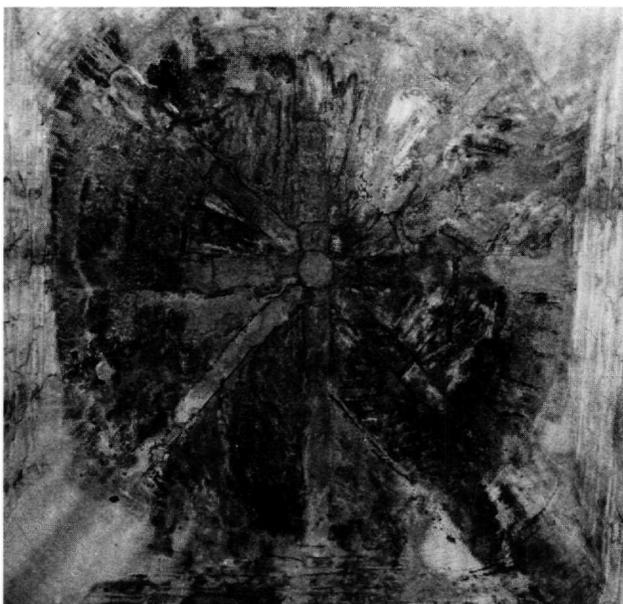
Εικ. 14. Ναός Μεταμορφώσεως του Σωτήρος Χριστιάνων. Λεπτομέρεια φουρνικού του επισκοπείου.

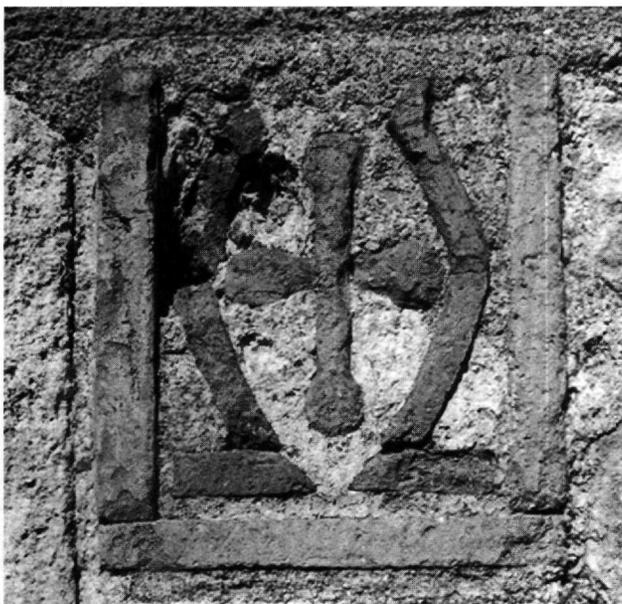
Εικ. 15. Ναός Μεταμορφώσεως του Σωτήρος Χριστιάνων. Κεραμικό κόσμημα στη νότια πλευρά (1η φάση).

Στοιχεία για τη χρονολόγηση της φάσης αυτής είναι δύο κεραμοπλαστικά κοσμήματα με σταυρούς που πλαισιώνονται από κουφίζοντα στοιχεία «C» και βρίσκονται στη νότια και τη δυτική όψη της νοτιοδυτικής γωνίας του ναού¹¹ (Εικ. 15). Οι σταυροί αυτοί έχουν λιτή διαμόρφωση και διαφέρουν από τον υπόλοιπο κεραμικό διάκοσμο του ναού. Παρόμοιος σταυρός βρίσκεται σε δύο τουλάχιστον μνημεία της Πελοποννήσου: στον Άγιο Ιωάννη Λιγουριού¹² και στον Άγιο Ιωάννη του Προβατηνού στην Τεγέα¹³, μνημεία που χρονολογούνται στον 11ο αιώνα και μάλιστα πρώιμα.

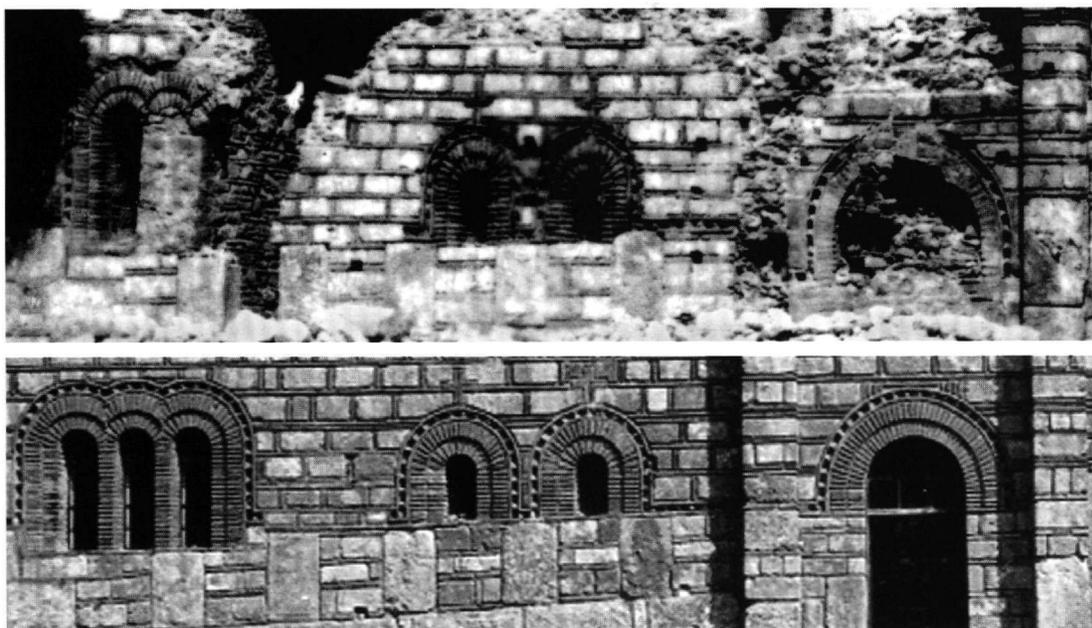
Εικ. 16. Ναός Μεταμορφώσεως του Σωτήρος Χριστιάνων. Συγκριτική αντιπαράθεση σημερινής κατάστασης (κάτω) και φωτογραφίας Λαμπάκη (επάνω) πριν από την έναρξη των εργασιών.

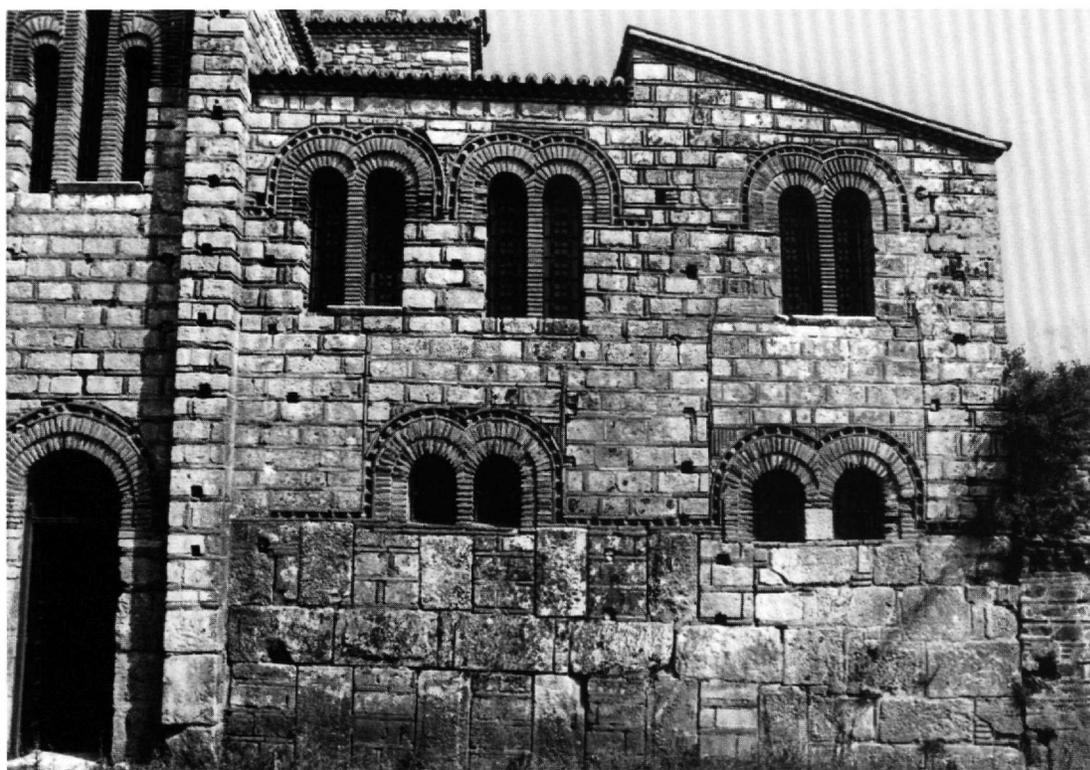
Εικ. 17. Ναός Μεταμορφώσεως του Σωτήρος Χριστιάνων. Λεπτομέρεια βόρειας όψης. Διακρίνονται τα ίχνη των ψηλών τριλοβων παραθύρων.

τάρρευση. Συγκεκριμένα κατά μήκος του βορείου τοίχου, δυτικά της θύρας εισόδου, παρατηρείται μετατόπισή της τοιχοποιίας προς τα έξω και έντονη απόκλιση από την κατακόρυφο (Εικ. 17). Η μετατόπιση αρχίζει από το δυτικό όριο της παραστάδας της κεραιάς και κορυφώνεται (0,06 μ.) κάτω από την ανατολική παραστάδα του δίλοβου παραθύρου του εξωνάρθηκα, στη θέση δε αυτή συνδυάζεται και με μια γενικότερη διατάραξη της λιθοδομής που μαρτυρεί καταστροφή. Μετατόπιση επίσης παρατηρείται στη βορειοανατολική γωνία του ανατολικού τοίχου, πριν από την κόγχη της πρόθεσης. Τυχόν μαρτυρίες για αντίστοιχες ζημιές στη νότια όψη δεν σώθηκαν, αφού κατά το μεγαλύτερο μήκος της αυτή ανοικοδομήθηκε εκ θεμελίων από τον Στίκα, γεγονός που υποδηλώνει την ύπαρξη παρόμοιων και σοβαρότερων ίσως προβλημάτων ευστάθειας σε ολόκληρη σχεδόν τη νότια πλευρά.

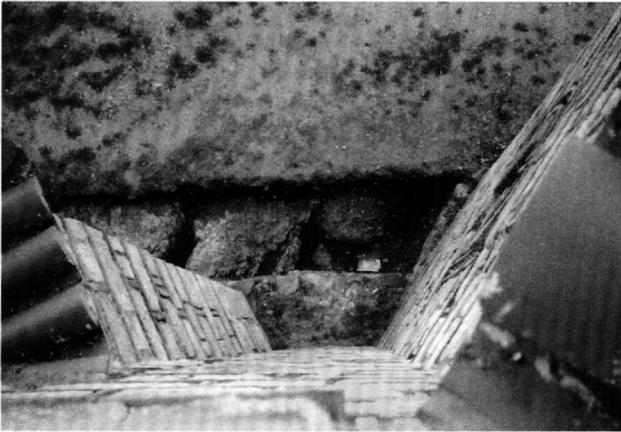
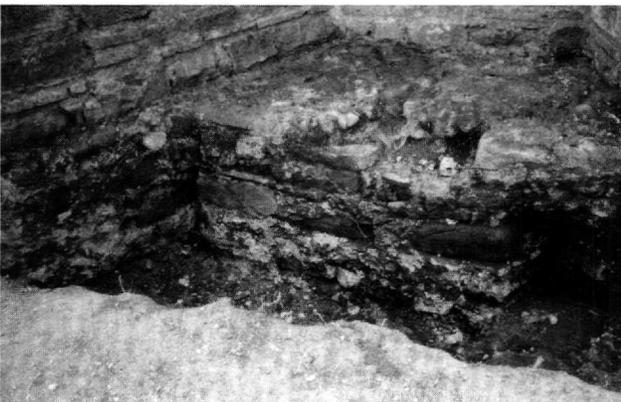
Εικ. 18-19. Ναός Μεταμορφώσεως του Σωτήρος Χριστιάνων. Ερευνητικές εργασίες στην ανατολική πλευρά. Διακρίνεται το αρχικό θεμέλιο της πρόθεσης στη 2η φάση.

Οι ανασκαφικές έρευνες έδειξαν πράγματι την ύπαρξη θεμελίου της αρχικής κόγχης της πρόθεσης σε ενδιαμέση θέση (Εικ. 18 και 19), όχι όμως και του διακονικού, ενώ αφήνουν ακόμα σημαντικά ερωτήματα για την αρχική διαμόρφωση της κεντρικής κόγχης του Ιερού, που θα αντιστοιχούσε στη φάση αυτή. Ακόμα, έγιναν και δύο ερευνητικές τομές στο Ιερό, στη βάση του εσωτερικού δακτυλίου του επισκοπικού θρόνου, καθώς και στην πιθανολογούμενη έδραση του νοτιοδυτικού πεσ-

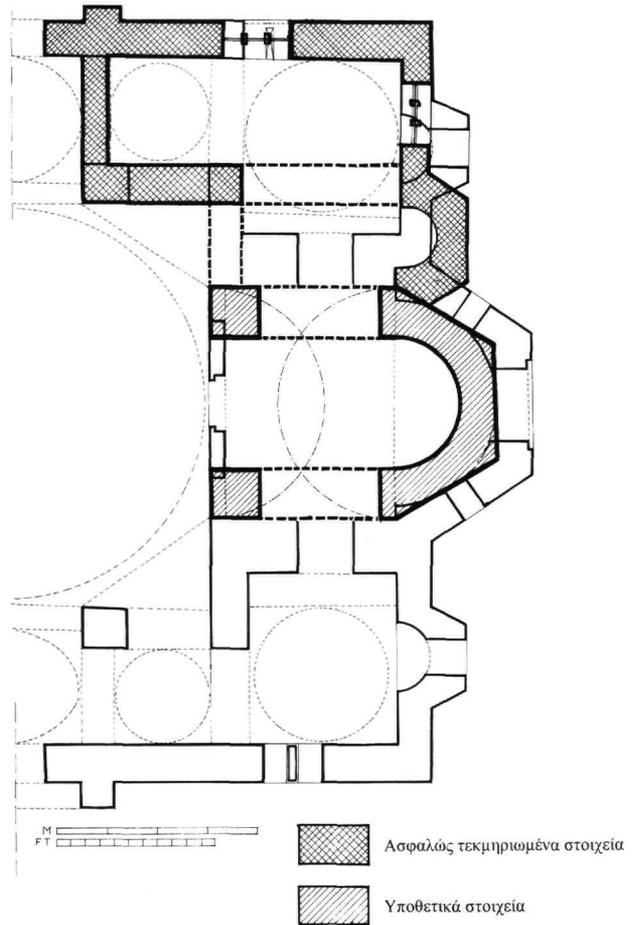
Εικ. 20. Ναός Μεταμορφώσεως του Σωτήρος Χριστιάνων. Γραφική αποκατάσταση της 2ης φάσης βασισμένη στα ευρήματα των ερευνητικών εργασιών.

Τα παραπάνω στοιχεία καθιστούν πιθανή την ύπαρξη ενός ναού οκταγωνικού με πενταμερές Ιερό, πολύ κοντά στα αρχιτεκτονικά πρότυπα των αντίστοιχων ναών του 11ου αιώνα (Σωτείρας Λυκοδήμου και Δαφνίου) ιδιαίτερα παρόμοιο μάλιστα με το τελευταίο (Εικ. 20). Αυτός θα ήταν πιθανώς ο ναός που αναφέρεται κατά την ίδρυση της Μητροπόλεως Χριστιανουπόλεως (1086²⁰ ή 1075, χρονολογία που ο Στίκας²¹ θεωρεί ως πιθανότερη για την κατασκευή του). Η στέγαση των πλευρικών κλιτών και του νάρθηκα θα γινόταν με σταυροθόλια ή κυλινδρικούς θόλους. Στη δεύτερη περίπτωση μάλιστα θα είχαμε αυξημένες πλευρικές ωθήσεις στους εξωτερικούς τοίχους που, σε συνδυασμό με τα μεγάλα παράθυρα, έκαναν εύαλωτο στατικά το ναό και ενδεχομένως οδήγησαν στην κατάρρευσή του, όπως θα δούμε στη συνέχεια.

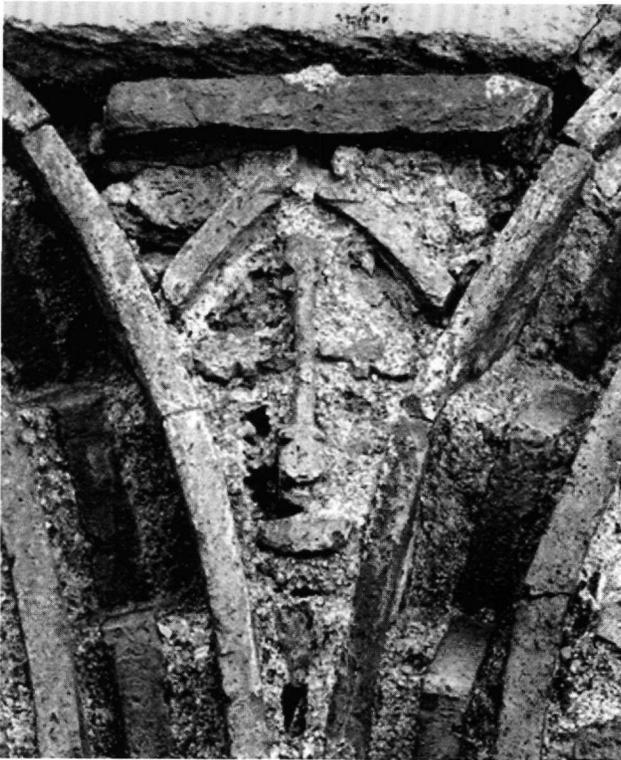
Εικ. 21. Ναός Μεταμορφώσεως του Σωτήρος Χριστιάνων. Κεραμικό κόσμημα στη βόρεια πλευρά (3η φάση).

Η χρονολόγηση των μεσοβυζαντινών εκκλησιών βασίζεται συχνά σε μορφολογικά και διακοσμητικά στοιχεία, όπως αυτά αξιολογήθηκαν στις εργασίες του Megaw²³, όμως δεν είναι πάντα εύκολη η ακριβής χρονολόγηση ενός κτιρίου, αφού πολλές φορές πρόγραμμα και όψιμα στοιχεία συνυπάρχουν. Στην 3η φάση το μνημείο χαρακτηρίζεται από την ύπαρξη των εγγεγραμμένων δίλοβων και τρίλοβων παραθύρων, τα οποία είναι πολύ πιο εξελιγμένα από ό,τι τα περιγράφει ο Στίκας²⁴ και μπορούν να τοποθετηθούν στο 12ο αιώνα²⁵, κατά πάσα πιθανότητα στις αρχές του, αφού αργότερα επικρατούν οι λιθινοί θολίτες στα τόξα²⁶. Τα πρώιμης μορφής δίλοβα παράθυρα στη βόρεια και τη νότια όψη προφανώς προέκυψαν λόγω της εκ των υστέρων κατασκευής τους, για ειδικούς λόγους, αφού δεν είχε προβλεφθεί χώρος για την κατασκευή εγγεγραμμένων παραθύρων. Στο 12ο αιώνα μπορεί να χρονολογηθεί και ο κεραμοπλαστικός διάκοσμος που ανήκει στη φάση αυτή (Εικ. 21). Ο διακοσμητικός

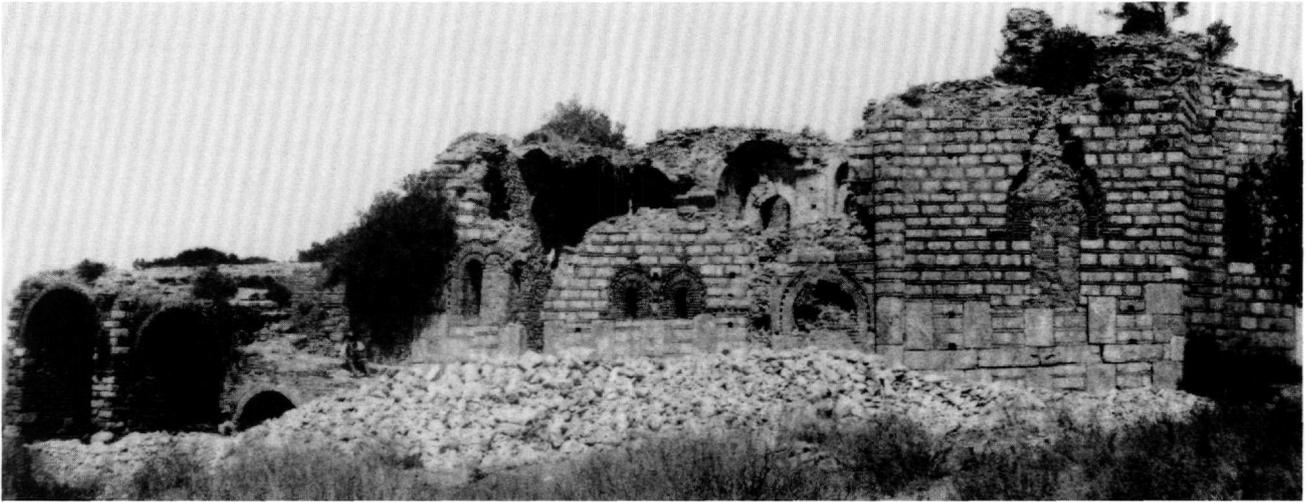
Εικ. 22. Ναός Μεταμορφώσεως του Σωτήρος Χριστιάνων. Η νότια πλευρά πριν από την έναρξη των εργασιών (φωτογραφία Γ. Λαμπάκη).

σεισμό της 27ης Αυγούστου (Εικ. 22). Ασφαλώς θα είχε ήδη προηγηθεί αποδυνάμωση του φέροντος οργανισμού του από τη χρόνια εγκατάλειψη, τη διάβρωση από τα νερά και λοιπά αίτια. Ωστόσο, στα μέσα του 20ού αιώνα έγιναν σημαντικότερες επεμβάσεις στο ναό και προστέθηκε ένα μεγάλο τμήμα της ανωδομής του από τον Στίκα. Η ανοικοδόμηση αυτή έγινε σε σημαντικό ποσοστό με λίθους που περισώθηκαν από τα ερείπια και με λίγο πολύ τις ίδιες τεχνικές κτισίματος. Πλίνθοι κατασκευάστηκαν κατά παραγγελία, η δε υφή και απόχρωσή τους διαφέρει αισθητά από τις παλαιές στις συμπληρώσεις που έγιναν. Στα κονιάματα δομής έγινε χρήση ασβεστοσιμεντοκονιαμάτων με έγχρωμα αδρανή. Το σύνολο των εργασιών διήρκεσε από το 1937 έως το 1954, ενώ κατά τη δεκαετία 1940-1950 το μνημείο παρέμεινε ημιτελές και ακάλυπτο λόγω του πολέμου. Από τις εργασίες αυτές διασώθηκαν φωτογραφίες σημαντικές για την ιστορία της αναστήλωσης στην Ελλάδα, οι οποίες μας βοήθησαν στην εξαγωγή συμπερασμάτων⁴³.
