Δελτίον ΧΑΕ 23 (2002), Περίοδος Δ'

Νεότερες παρατηρήσεις στην οικοδομική ιστορία του ναού Μεταμορφώσεως του Σωτήρος Χριστιάνων Μεσσηνίας

Σωτήρης ΒΟΓΙΑΤΖΗΣ, Έφη ΔΕΛΗΝΙΚΟΛΑ

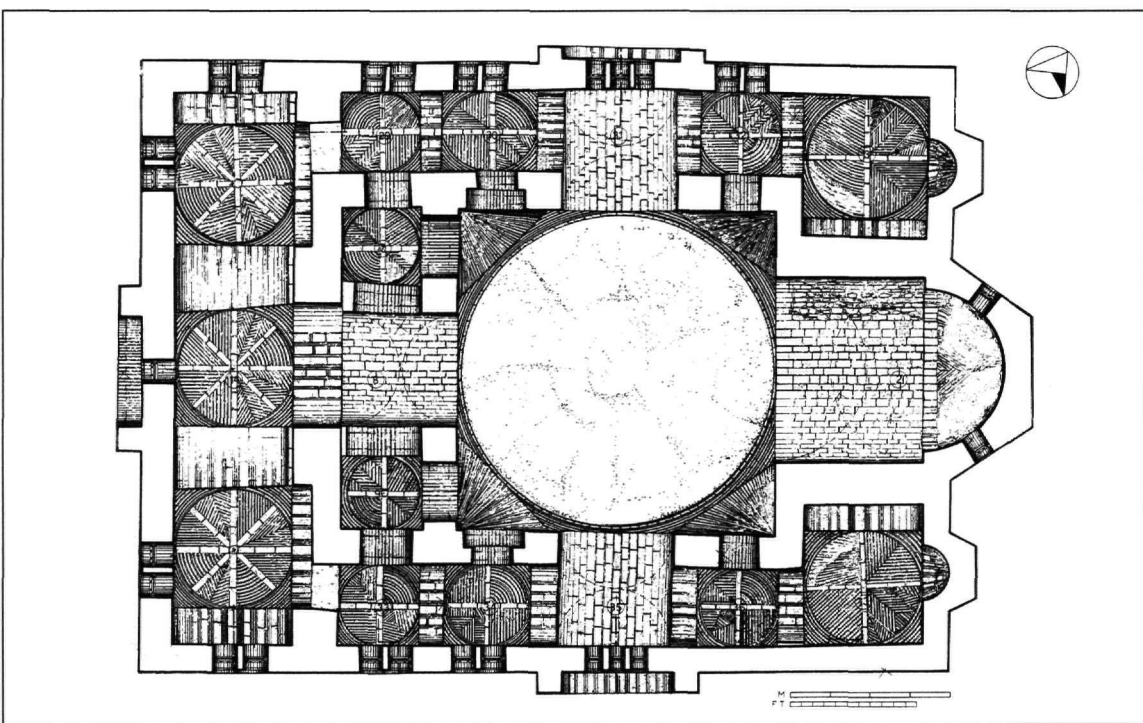
Εικ. 3. Ναός Μεταμορφώσεως του Σωτήρος Χριστιάνων. Ανοψη ανώτερης στάθμης.

Βόρεια και νότια του κεντρικού τρουλαίου τμήματος αναπτύσσονται διώροφοι πλευρικοί χώροι. Στο ισόγειο έχουν περιορισμένη οπτική επαφή με τον κεντρικό χώρο και αρχικά ήταν ανεξάρτητα διαμερίσματα, όπως φαίνεται από τα ίχνη γκρεμισμένων σήμερα εγκάρσιων τοίχων. Η κάλυψή τους γίνεται με ημικυλινδρική καμάρα προς τα δυτικά και φουρνικά προς τα ανατολικά. Στον όροφο σχηματίζεται υπερώο-γυναικωνίτης που καλύπτεται με φουρνικά και τους ημικυλινδρικούς θόλους της βόρειας και της νότιας κεραίας (Εικ. 3).

Η ιδιαιτερότητα του ναού της Μεταμορφώσεως στους Χριστιάνους ως προς τον τύπο των σύνθετων οκταγωνικών ναών έγκειται στην ασύμμετρη στήριξη του τρούλου προς τα ανατολικά (Εικ. 3) και στην τριμερή αντί πενταμερή μορφή του Ιερού. Το πρόβλημα αυτό απασχόλησε στο παρελθόν τους μελετητές του μνημείου. Η διευρυμένη αφίδα του Ιερού είναι ένδειξη αρχαιότητας κατά τον Σωτηρίου⁵, ο οποίος πιστεύει ότι ο ναός επηρεάστηκε από παλαιότερα πρότυπα (π.χ. παλαιοχριστιανικές βασιλικές). Ο Στίκας⁶, αντίθετα, τη θεωρεί ένδειξη μεταγενέστερης τροποποίησης του οκταγωνικού τύπου, με την επιρροή του σταυροειδούς εγγεγραμμένου τύπου. Για την ασφαλέστερη προσέγγιση του προβλήματος έγιναν πρόσθετες ερευνητικές ανασκαφικές τομές στο δάπεδο του Ιερού (εσωτερικά) και έξω από τον ανατολικό τοίχο, οι οποίες θα σχολιαστούν διεξοδικά παρακάτω.

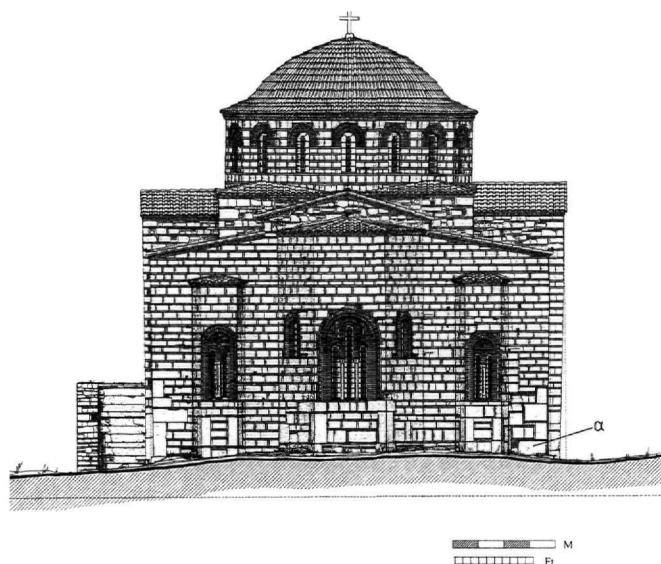
Εικ. 9. Ναός Μεταμορφώσεως του Σωτήρος Χριστιάνων. Ανατολική πλευρά.

Φάση 1η. Η παλαιότερη οικοδομική φάση του ναού (σημειώνεται στις Εικ. 7, 8, 9 και 11 με α) χαρακτηρίζεται από ισόδομη πλινθοπερίκλειστη λιθοδομή και μεγάλους πώρινους δόμους σε δεύτερη χρήση. Το ύψος τους είναι 0,62 μ., το μήκος τους ποικίλλει από 0,60 έως 1,50 μ., το δέ πάχος τους είναι 0,40 μ. Η τοιχοποιία αυτή συναντάται στο κάτω μέρος της βόρειας πλευράς, στη βορειοανατο-

σταυρών που συνδυάζει τη χρησιμοποίηση μεγάλων ορθογωνικών δόμων σε σχήμα σταυρού με συμπλήρωση των ενδιάμεσων ορθογωνικών διαστημάτων από ισόδομη πλινθοπερίκλειστη τοιχοποιία με χρήση μικρότερων ορθογωνικών λίθων (Εικ. 7, 8 και 9). Οι δομικοί σταυροί θεωρούνται γενικώς πρώιο στοιχείο και συναντώνται σε ναούς του 11ου αιώνα, όπως για παράδειγμα στην Καπνικαρέα¹⁷ και στο καθολικό της μονής Δαφνίου¹⁸. Ειδικότερα για τη μονή Δαφνίου πρόσφατα επανήλθαν προς συζήτηση προτάσεις χρονολόγησής του στις αρχές του 11ου ή, ακόμα, και στα τέλη του 10ου αιώνα¹⁹.

σε θέση που είναι αδύνατον να υπήρχε παράθυρο συγχρόνως με τη σημερινή κόγχη της πρόθεσης (Εικ. 9). Ήταν θεμιτό λοιπόν να αναζητήσουμε στοιχεία για την ύπαρξη ενός ακόμη ανεξάρτητου γωνιακού διαμερισματος στη θέση αυτή, εκτός της πρόθεσης. Στην περίπτωση αυτή η τελευταία θα ήταν ένα ενδιάμεσο διαμερισμα με δική της κόγχη ή θα ήταν περιορισμένη αριστερά της κεντρικής κόγχης του ιερού. Άλλες ενδείξεις που ενίσχυαν την υπόθεση ότι η ανατολική πλευρά έχει υποστεί έντονες αλλοιώσεις είναι αφ' ενός η απουσία δομικών σταυρών στη βάση της και αφ' ετέρου οι μεγάλες παραμορφώσεις που παρουσιάζουν οι τοιχοποιίες της βόρειας και της κεντρικής κόγχης, ενδεικτικές ελλιπούς σύνδεσης με τον ανατολικό τοίχο.

λείανση των πλάγιων πυρολίθων, ώστε να χωρέσει το δίλοβο παράθυρο στο διατιθέμενο χώρο (Εικ. 9).

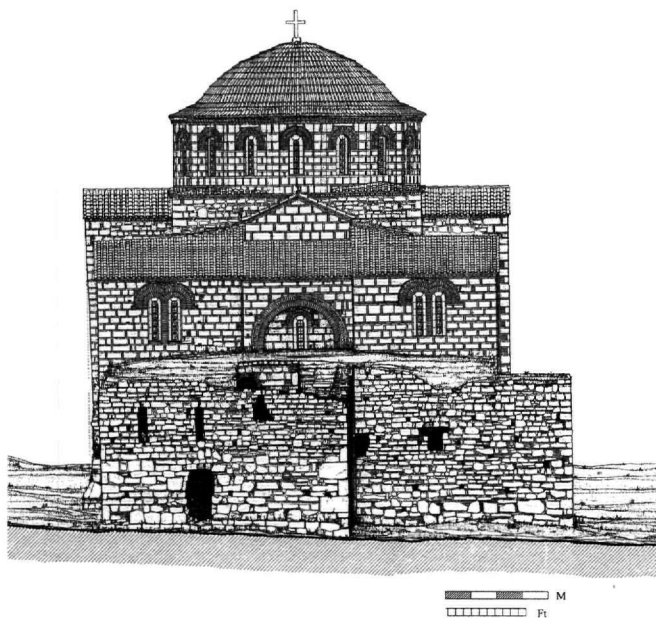
Εικ. 10. Ναός Μεταμορφώσεως του Σωτήρος Χριστιάνων. Δυτική πλευρά.

Γύρω από το ογκώδες αυτό πρόπυλο προσκολλήθηκαν σε μεταγενέστερη εποχή, αλλά όχι ιδιαίτερα απέχουσα χρονικά, και άλλοι χώροι (Εικ. 2). Ο πρώτος στα βόρεια καλύπτεται με ασπίδα επί λοφίων με οκτώ νευρώσεις (Εικ. 14), παρόμοια με αυτές που συναντήσαμε στο ναό. Οι υπόλοιποι καλύπτονται με καμάρες εκτός από το νοτιοδυτικό χώρο που έχει όμοια κάλυψη με φουρνικό. Τα φουρνικά του επισκοπείου σώζονται ακέραια, ενώ του ναού και του νάρθηκα είναι όλα ανακατασκευασμένα. Τα φουρνικά του επισκοπείου έχουν μεγαλύτερο ποσοστό λίθων παρά πλίνθων ανάμεσα στις νευρώσεις, αντίθετα με του ναού, που είναι κατασκευασμένα αποκλειστικά με πλίνθους. Εξωτερικά το κτίριο αυτό διαφοροποιείται πλήρως από το ναό, ο οποίος είναι κατασκευασμένος κυρίως με πλινθοπερίκλειστο σύστημα δομής, ενώ το επισκοπείο με αργολιθοδομή με πυκνή, αλλά ακανόνιστη χρήση πλινθίων (Εικ. 10).

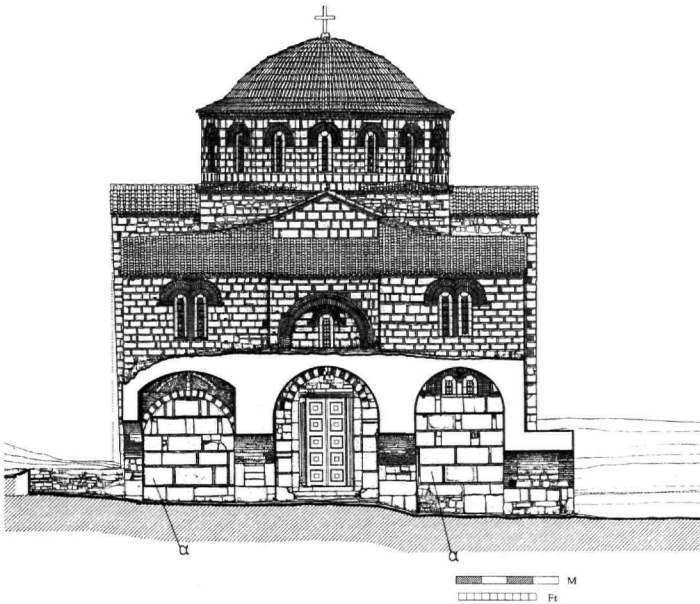
Εικ. 11. Ναός Μεταμορφώσεως του Σωτήρος Χριστιάνων. Τομή κατά πλάτος στο επισκοπέιο.

λική και τη βορειοδυτική γωνία, σε ύψος 1 μ. περίπου από το δάπεδο του ναού (Εικ. 11). Οι δόμοι είναι χτισμένοι σε οριζόντιες ισοϋψείς ζώνες, καθ' όλο το μήκος της πλευράς, η δε προσαρμογή τους στην κεκλιμένη ευθυνηρία γίνεται με διπλές ή τριπλές ζώνες πλινθίων στις κάτω σειρές τους, που εξαγοράζουν τη διαφορά.

Η ίδια αυτή κατασκευαστική φάση διατρέχει αδιατάρακτη όλη τη δυτική εξωτερική πλευρά του ξωνάρθρηκα μέχρι το ύψος των παραθύρων, εν μέρει καλυπτόμενη από τις τοιχοποιίες του επισκοπείου (Εικ. 11) και τη νοτιοδυτική γωνία του νότιου τοίχου (Εικ. 8), κυρίως στο τμήμα της που καλύπτεται από την κλίμακα ανόδου στο επισκοπείο.

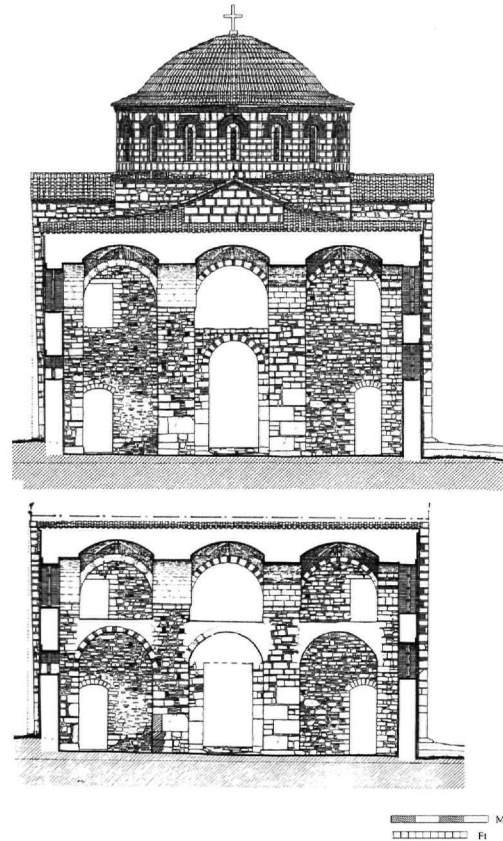
Εικ. 12. Ναός Μεταμορφώσεως του Σωτήρος Χριστιάνων. Τομή κατά πλάτος στον εξωνάρθηκα. Άνω υπάρχονσα κατάσταση, κάτω προτεινόμενη γραφική αποκατάσταση.

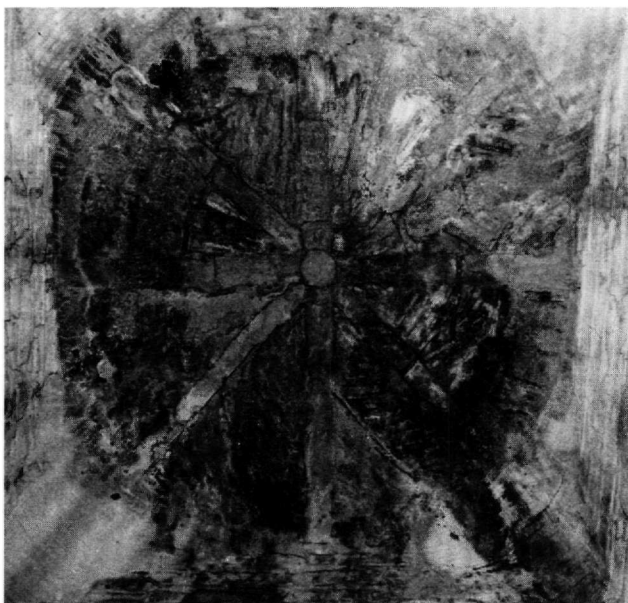
Εικ. 14. Ναός Μεταμορφώσεως του Σωτήρος Χριστιάνων. Λεπτομέρεια φουρνικού του επισκοπείου.

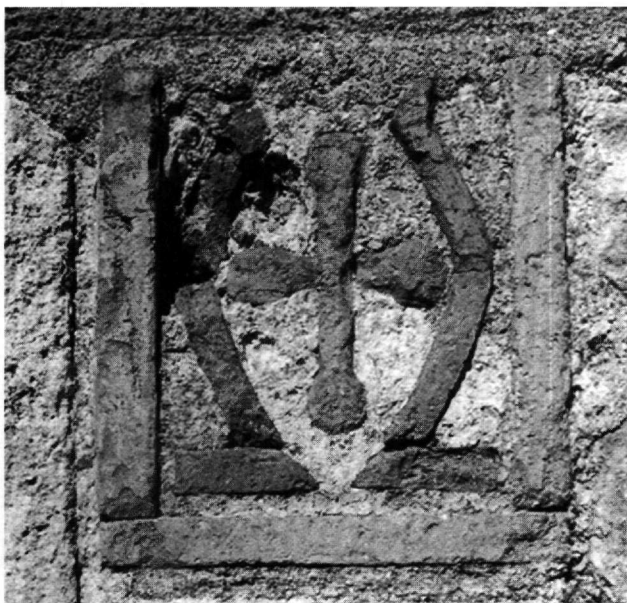
Εικ. 15. Ναός Μεταμορφώσεως του Σωτήρος Χριστιάνων. Κεραμικό κόσμημα στη νότια πλευρά (1η φάση).

Στοιχεία για τη χρονολόγηση της φάσης αυτής είναι δύο κεραμοπλαστικά κοσμήματα με σταυρούς που πλαισιώνονται από κουφίζοντα στοιχεία «C» και βρίσκονται στη νότια και τη δυτική όψη της νοτιοδυτικής γωνίας του ναού¹¹ (Εικ. 15). Οι σταυροί αυτοί έχουν λιτή διαμόρφωση και διαφέρουν από τον υπόλοιπο κεραμικό διάκοσμο του ναού. Παρόμοιος σταυρός βρίσκεται σε δύο τουλάχιστον μνημεία της Πελοποννήσου: στον Άγιο Ιωάννη Λιγουριού¹² και στον Άγιο Ιωάννη του Προβανηνού στην Τεγέα¹³, μνημεία που χρονολογούνται στον 11ο αιώνα και μάλιστα πρώιμα.

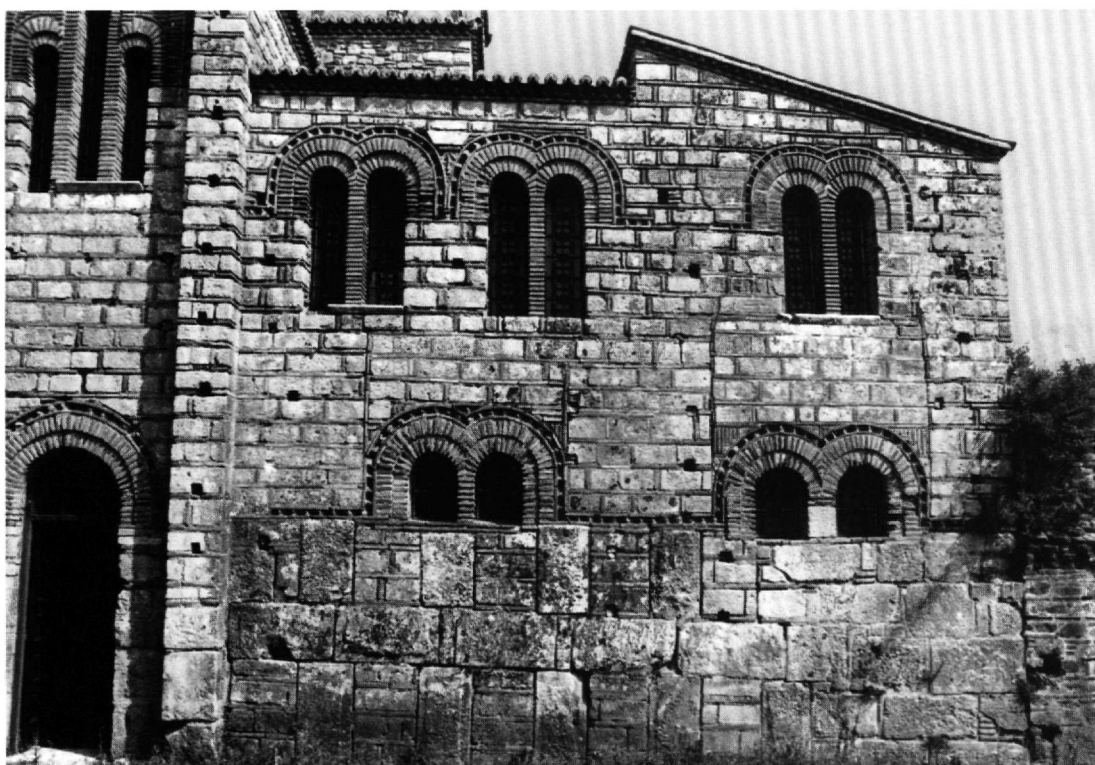
Εικ. 17. Ναός Μεταμορφώσεως του Σωτήρος Χριστιάνων. Λεπτομέρεια βόρειας όψης. Διακρίνονται τα ίχνη των ψηλών τριλοβων παραθύρων.

Η φάση αυτή των δομικών σταυρών διατηρείται τόσο στη νότια όσο και στη βόρεια όψη (Εικ. 7, 8 και 17). Όμως, ενώ η βόρεια πλευρά διασώθηκε ακέραια, η νότια ανακατασκευάστηκε στο μεγαλύτερο ποσοστό της (και τα σωζόμενα τότε τμήματα) από τον Στίκα (Εικ. 16). Μόνο το νοτιοανατολικό τμήμα της φάσης των δομικών σταυρών διατηρήθηκε ανέπαφο και αυτό μάλιστα μόνον στην εξωτερική όψη, όπου διατηρεί μέχρι σήμερα τα παλαιά κονιάματα αρμολόγησης. Στις περιοχές που η ζώνη των δομικών σταυρών διατηρείται ως είχε –βόρειος τοίχος (Εικ. 17), νοτιοανατολικό τμήμα νοτίου τοίχου– παρατηρείται ότι οι κατακόρυφοι λίθοι της επάνω κεραίας

τάρρευση. Συγκεκριμένα κατά μήκος του βορείου τοίχου, δυτικά της θύρας εισόδου, παρατηρείται μετατόπισή της τοιχοποιίας προς τα έξω και έντονη απόκλιση από την κατακόρυφο (Εικ. 17). Η μετατόπιση αρχίζει από το δυτικό όριο της παραστάδας της κεραιάς και κορυφώνεται (0,06 μ.) κάτω από την ανατολική παραστάδα του δίλοβου παραθύρου του εξωνάρθηκα, στη θέση δε αυτή συνδυάζεται και με μια γενικότερη διατάραξη της λιθοδομής που μαρτυρεί καταστροφή. Μετατόπιση επίσης παρατηρείται στη βορειοανατολική γωνία του ανατολικού τοίχου, πριν από την κόγχη της πρόθεσης. Τυχόν μαρτυρίες για αντίστοιχες ζημιές στη νότια όψη δεν σώθηκαν, αφού κατά το μεγαλύτερο μήκος της αυτή ανοικοδομήθηκε εκ θεμελίων από τον Στίκα, γεγονός που υποδηλώνει την ύπαρξη παρόμοιων και σοβαρότερων ίσως προβλημάτων ευστάθειας σε ολόκληρη σχεδόν τη νότια πλευρά.

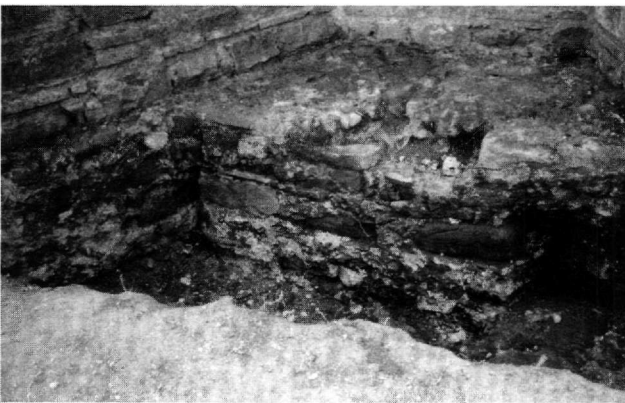
Εικ. 18-19. Ναός Μεταμορφώσεως του Σωτήρος Χριστιάνων. Ερευνητικές εργασίες στην ανατολική πλευρά. Διακρίνεται το αρχικό θεμέλιο της πρόθεσης στη 2η φάση.

Οι ανασκαφικές έρευνες έδειξαν πράγματι την ύπαρξη θεμελίου της αρχικής κόγχης της πρόθεσης σε ενδιάμεση θέση (Εικ. 18 και 19), όχι όμως και του διακονικού, ενώ αφήνουν ακόμα σημαντικά ερωτήματα για την αρχική διαμόρφωση της κεντρικής κόγχης του Ιερού, που θα αντιστοιχούσε στη φάση αυτή. Ακόμα, έγιναν και δύο ερευνητικές τομές στο Ιερό, στη βάση του εσωτερικού δακτυλίου του επισκοπικού θρόνου, καθώς και στην πιθανολογούμενη έδραση του νοτιοδυτικού πεσ-
