Σωτήρης ΒΟΓΙΑΤΖΗΣ, Έφη ΔΕΛΗΝΙΚΟΛΑ

Τόμος ΚΓ' (2002) • Σελ. 41-58

## ΝΕΟΤΕΡΕΣ ΠΑΡΑΤΗΡΗΣΕΙΣ ΣΤΗΝ ΟΙΚΟΔΟΜΙΚΗ ΙΣΤΟΡΙΑ ΤΟΥ ΝΑΟΥ ΜΕΤΑΜΟΡΦΩΣΕΩΣ ΤΟΥ ΣΩΤΗΡΟΣ ΧΡΙΣΤΙΑΝΩΝ ΜΕΣΣΗΝΙΑΣ\*

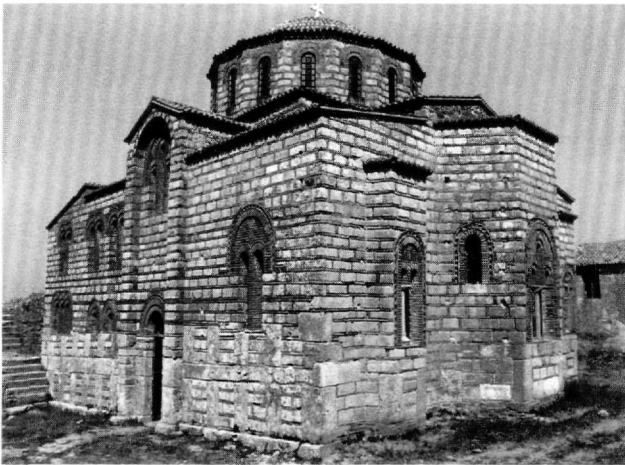
Εικ. 1. Ναός Μεταμορφώσεως του Σωτήρος Χριστιάνων. Αποψη από τα νοτιοανατολικά.

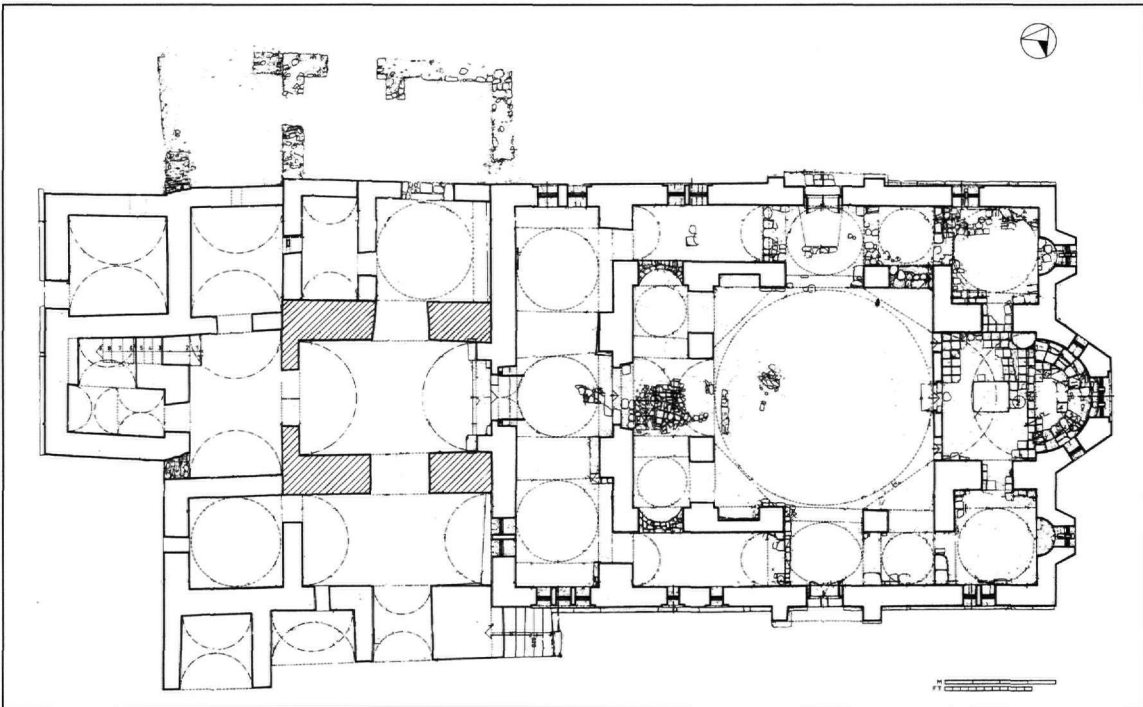
Εικ. 2. Ναός Μεταμορφώσεως του Σωτήρος Χριστιάνων. Κάτοψη κατώτερης στάθμης.

Προσκολλήθηκε στα δυτικά του ναού, από τον οποίο χωρίζεται σαφώς με αρμό και είναι ευρύτερο από αυτόν (Εικ. 2). Σήμερα σώζεται το ισόγειο, ενώ τμήμα του που εξέιχε βορείως του ναού έχει καθαιρεθεί. Αναμφισβήτητα είχε και άλλον όροφο, αφού σώζονται δύο τουλάχιστον λίθινες κλίμακες ανόδου, μία εξωτερική και μία εσωτερική, και ίχνη από βάσεις διαχωριστικών τοίχων στον όροφο. Μόνο συστηματική αποχωμάτωση του δαπέδου θα οδηγήσει σε ασφαλή συμπεράσματα για τη διάταξη των χώρων του ορόφου.

Γύρω από το ογκώδες αυτό πρόπυλο προσκολλήθηκαν σε μεταγενέστερη εποχή, αλλά όχι ιδιαίτερα απέχουσα χρονικά, και άλλοι χώροι (Εικ. 2). Ο πρώτος στα βόρεια καλύπτεται με ασπίδα επί λοφίων με οκτώ νευρώσεις (Εικ. 14), παρόμοια με αυτές που συναντήσαμε στο ναό. Οι υπόλοιποι καλύπτονται με καμάρες εκτός από το νοτιοδυτικό χώρο που έχει όμοια κάλυψη με φουρνικό. Τα φουρνικά του επισκοπείου σώζονται ακέραια, ενώ του ναού και του νάρθηκα είναι όλα ανακατασκευασμένα. Τα φουρνικά του επισκοπείου έχουν μεγαλύτερο ποσοστό λίθων παρά πλίνθων ανάμεσα στις νευρώσεις, αντίθετα με του ναού, που είναι κατασκευασμένα αποκλειστικά με πλίνθους. Εξωτερικά το κτίριο αυτό διαφοροποιείται πλήρως από το ναό, ο οποίος είναι κατασκευασμένος κυρίως με πλινθοπερίκλειστο σύστημα δομής, ενώ το επισκοπείο με αργολιθοδομή με πυκνή, αλλά ακανόνιστη χρήση πλινθίων (Εικ. 10).

Η τριμερής μορφή του Ιερού σταθεροποιήθηκε στην 3η φάση και παρέμεινε αμετάβλητη μέχρι σήμερα. Στη φάση αυτή πάντως, το ένα, ή και τα δύο, πλευρικά διαμερίσματα χρησιμοποιούνται πλέον ως ανεξάρτητα παρεκκλήσια, όπως φαίνεται από τις διαμορφώσεις συμπληρωματικής πρόθεσης αριστερά των κογχών (Εικ. 2). Η δυτική πλευρά του κυρίου ναού παρέμεινε χωρίς ενδιάμεσο διάφραγμα, αυτό δε πιθανότατα ήταν η αιτία σοβαρής καταπόνησης του δυτικού τοίχου του, που αντιμετωπίστηκε, όπως θα δούμε στη συνέχεια, με ενίσχυσή του εξωτερικά, από την πλευρά του εξωνάρθηκα, στην 4η φάση.

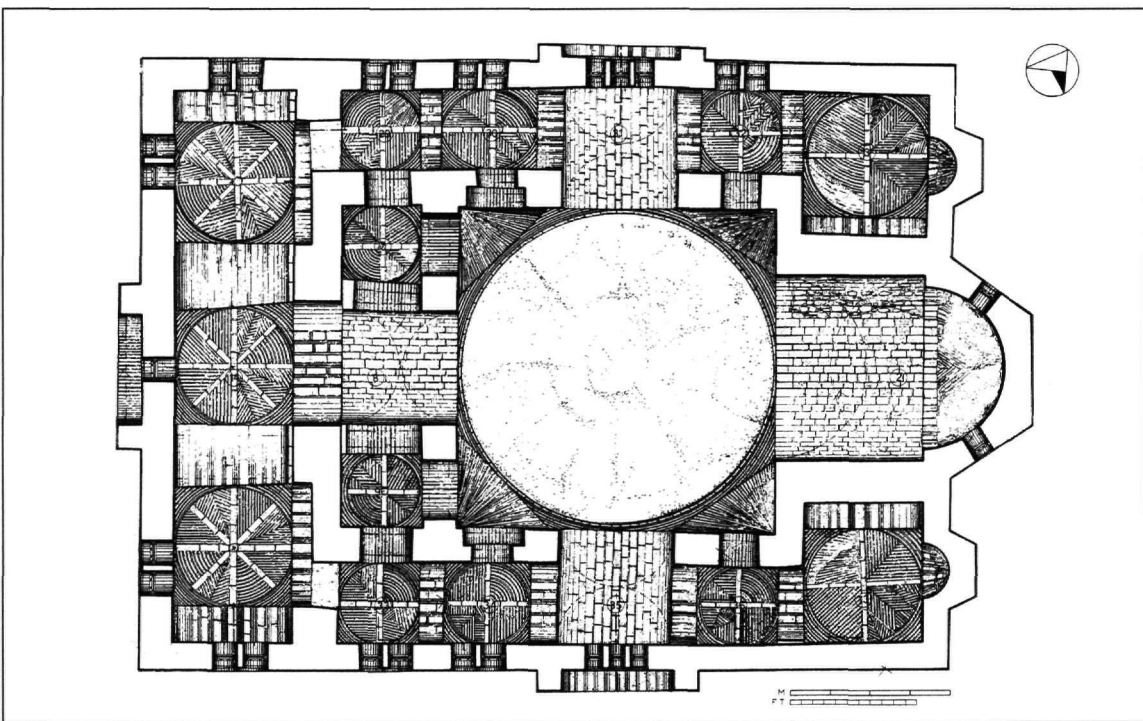
Εικ. 3. Ναός Μεταμορφώσεως του Σωτήρος Χριστιάνων. Ανοψη ανώτερης στάθμης.

Βόρεια και νότια του κεντρικού τρουλαίου τμήματος αναπτύσσονται διώροφοι πλευρικοί χώροι. Στο ισόγειο έχουν περιορισμένη οπτική επαφή με τον κεντρικό χώρο και αρχικά ήταν ανεξάρτητα διαμερίσματα, όπως φαίνεται από τα ίχνη γκρεμισμένων σήμερα εγκάρσιων τοίχων. Η κάλυψή τους γίνεται με ημικυλινδρική καμάρα προς τα δυτικά και φουρνικά προς τα ανατολικά. Στον όροφο σχηματίζεται υπερώο-γυναικωνίτης που καλύπτεται με φουρνικά και τους ημικυλινδρικούς θόλους της βόρειας και της νότιας κεραίας (Εικ. 3).

νικών ναών έγκειται στην ασύμμετρη στήριξη του τρούλου προς τα ανατολικά (Εικ. 3) και στην τριμερή αντί πενταμερή μορφή του Ιερού. Το πρόβλημα αυτό απασχόλησε στο παρελθόν τους μελετητές του μνημείου. Η διευρυμένη αφίδα του Ιερού είναι ένδειξη αρχαιότητας κατά τον Σωτηρίου<sup>5</sup>, ο οποίος πιστεύει ότι ο ναός επηρεάστηκε από παλαιότερα πρότυπα (π.χ. παλαιο-χριστιανικές βασιλικές). Ο Στίκας<sup>6</sup>, αντίθετα, τη θεωρεί ένδειξη μεταγενέστερης τροποποίησης του οκταγωνικού τύπου, με την επιρροή του σταυροειδούς εγγεγραμμένου τύπου. Για την ασφαλέστερη προσέγγιση του προβλήματος έγιναν πρόσθετες ερευνητικές ανασκαφικές τομές στο δάπεδο του Ιερού (εσωτερικά) και έξω από τον ανατολικό τοίχο, οι οποίες θα σχολιαστούν διεξοδικά παρακάτω.

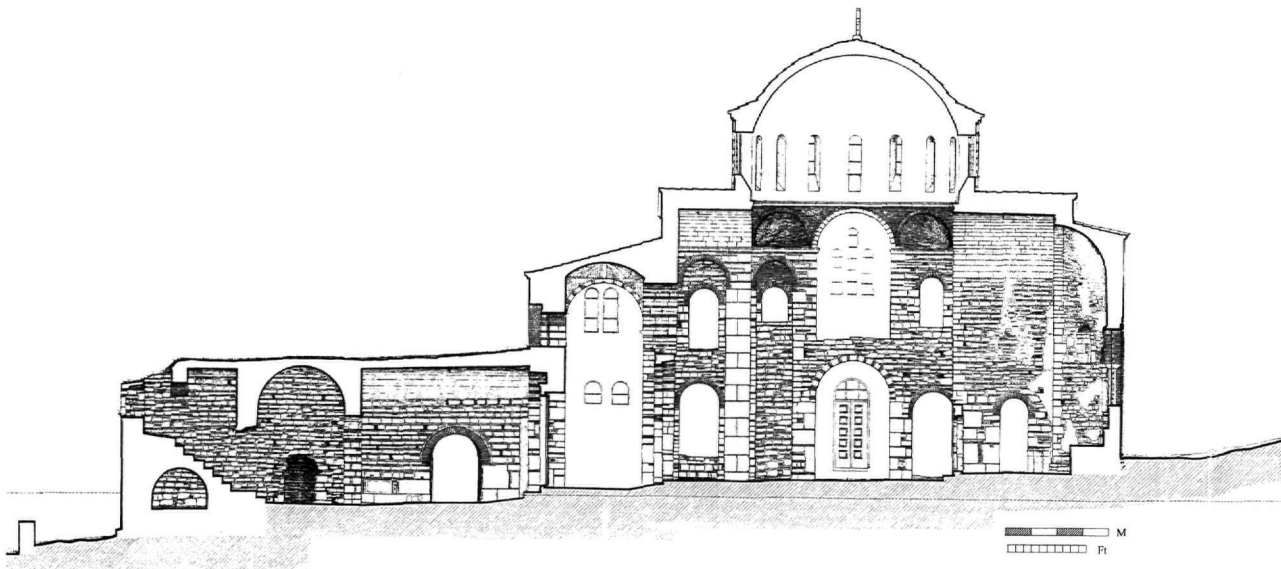
Εικ. 4. Ναός Μεταμορφώσεως του Σωτήρος Χριστιάνων. Τομή κατά μήκος.

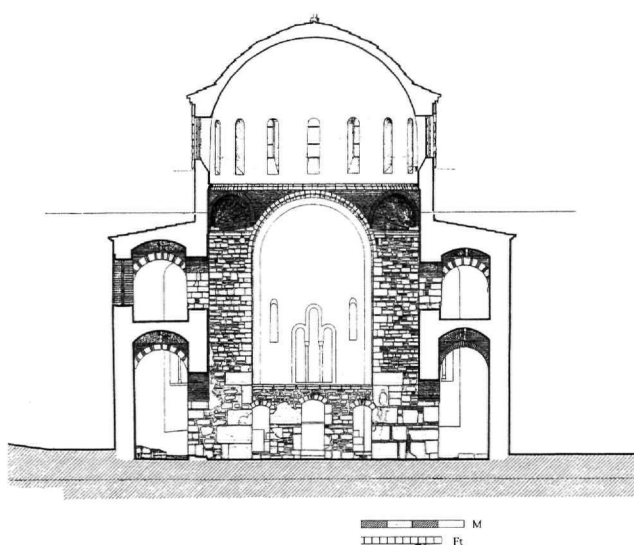
Εικ. 5. Ναός Μεταμορφώσεως του Σωτήρος Χριστιάνων. Τομή κατά πλάτος στον τρούλο από Δ.

Τέλος, στοιχεία του ίδιου τύπου δόμησης συναντώνται και στη βάση των εγκάρσιων τοίχων εκατέρωθεν της ανατολικής κεραίας (Εικ. 5), χωρίς να είναι βέβαιο ότι οι δόμοι αυτοί είναι στην αρχική τους θέση ή ξαναχτιστήκαν εκεί σε μεταγενέστερη φάση. Πώρινοι δόμοι αυτών των διαστάσεων εξάλλου, χωρίς να περιβάλλονται από πλίνθους, έχουν χρησιμοποιηθεί στην ανοικοδόμηση των πεσσών. Η τοιχοποιία της φάσης αυτής διαφέρει από τις

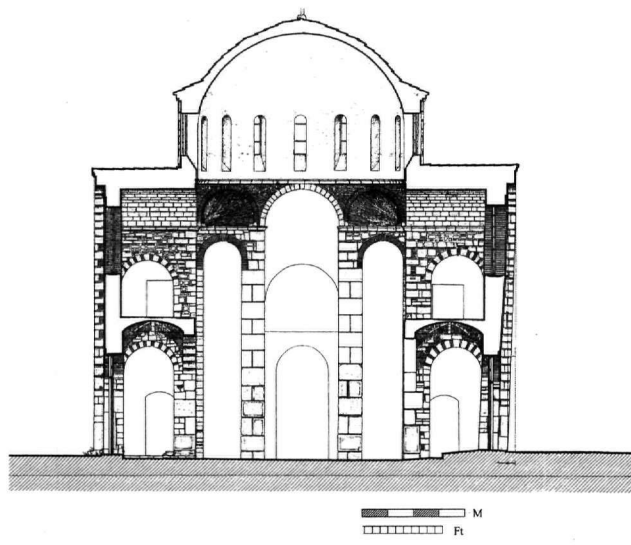
Εικ. 6. Ναός Μεταμορφώσεως του Σωτήρος Χριστιάνων. Τομή κατά πλάτος στον τρούλο από Α.

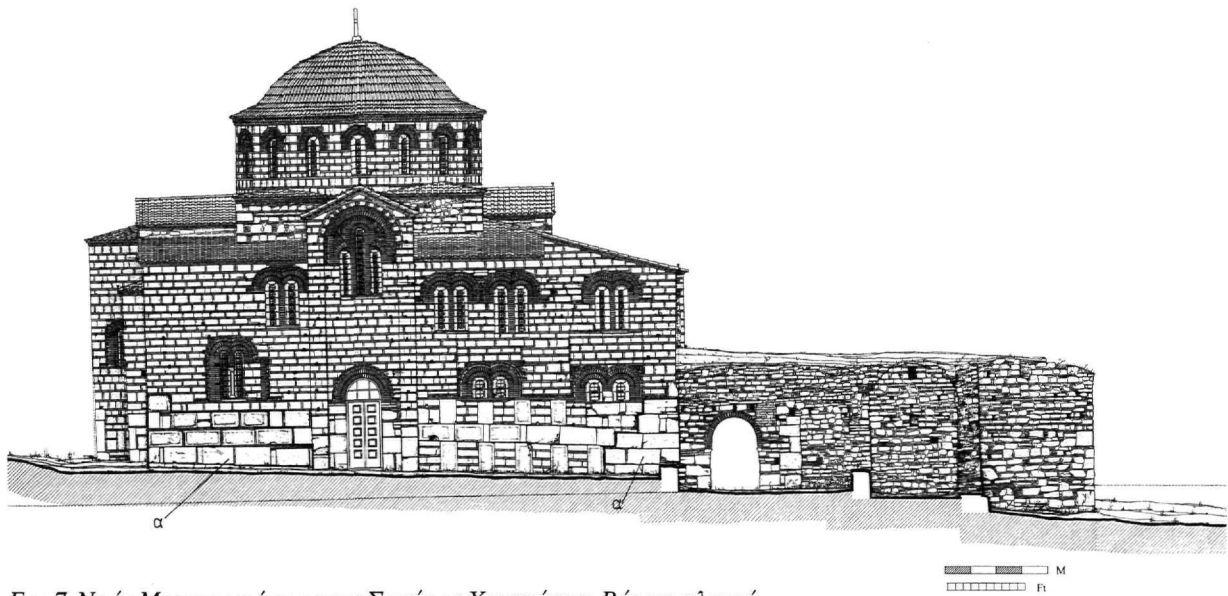
Εικ. 7. Ναός Μεταμορφώσεως του Σωτήρος Χριστιάνων. Βόρεια πλευρά.

Ο ναός είναι κτισμένος επάνω σε έντονα κεκλιμένη ευθυντηρία (Εικ. 7 και 8), που ακολουθεί τη γενική εδαφική διαμόρφωση. Όπως επισημαίνει και ο Στίκας<sup>7</sup>, αυτό δεν είναι ασυνήθιστο σε μνημεία της εποχής, ενώ διατυπώθηκαν απόψεις ότι ίσως η βάση αυτή να ανήκε σε προχριστιανικό κτίριο, όπως εξάλλου και οι ογκώδεις δόμοι της ανωδομής. Με τις ερευνητικές τομές που έγι-

**Φάση 1η.** Η παλαιότερη οικοδομική φάση του ναού (σημειώνεται στις Εικ. 7, 8, 9 και 11 με α) χαρακτηρίζεται από ισόδομη πλινθοπερίκλειστη λιθοδομή και μεγάλους πώρινους δόμους σε δεύτερη χρήση. Το ύψος τους είναι 0,62 μ., το μήκος τους ποικίλλει από 0,60 έως 1,50 μ., το δέ πάχος τους είναι 0,40 μ. Η τοιχοποιία αυτή συναντάται στο κάτω μέρος της βόρειας πλευράς, στη βορειοανατο-

σταυρών που συνδυάζει τη χρησιμοποίηση μεγάλων ορθογωνικών δόμων σε σχήμα σταυρού με συμπλήρωση των ενδιάμεσων ορθογωνικών διαστημάτων από ισόδομη πλινθοπερίκλειστη τοιχοποιία με χρήση μικρότερων ορθογωνικών λίθων (Εικ. 7, 8 και 9). Οι δομικοί σταυροί θεωρούνται γενικώς πρώιο στοιχείο και συναντώνται σε ναούς του 11ου αιώνα, όπως για παράδειγμα στην Καπνικαρέα<sup>17</sup> και στο καθολικό της μονής Δαφνίου<sup>18</sup>. Ειδικότερα για τη μονή Δαφνίου πρόσφατα επανήλθαν προς συζήτηση προτάσεις χρονολόγησής του στις αρχές του 11ου ή, ακόμα, και στα τέλη του 10ου αιώνα<sup>19</sup>.

Η φάση αυτή των δομικών σταυρών διατηρείται τόσο στη νότια όσο και στη βόρεια όψη (Εικ. 7, 8 και 17). Όμως, ενώ η βόρεια πλευρά διασώθηκε ακέραια, η νότια ανακατασκευάστηκε στο μεγαλύτερο ποσοστό της (και τα σωζόμενα τότε τμήματα) από τον Στίκα (Εικ. 16). Μόνο το νοτιοανατολικό τμήμα της φάσης των δομικών σταυρών διατηρήθηκε ανέπαφο και αυτό μάλιστα μόνον στην εξωτερική όψη, όπου διατηρεί μέχρι σήμερα τα παλαιά κονιάματα αρμολόγησης. Στις περιοχές που η ζώνη των δομικών σταυρών διατηρείται ως είχε –βόρειος τοίχος (Εικ. 17), νοτιοανατολικό τμήμα νοτίου τοίχου– παρατηρείται ότι οι κατακόρυφοι λίθοι της επάνω κεραίας

Τα μεγάλα τρίλοβα παράθυρα των μακρών πλευρών μετατράπηκαν σε χαμηλά δίλοβα, ενώ κατασκευάστηκε μια ακόμα σειρά παραθύρων στον επάνω όροφο ανάμεσα στα τόξα που στηρίζουν τα φουρνικά (Εικ. 17). Τα ίχνη των παλαιότερων παραθύρων παρέμειναν και συμπληρώθηκαν με νέα πλινθοπερίκλειστη τοιχοποιία. Χαρακτηριστικό δείγμα της τάσης για ευστάθεια είναι και η απόφραξη με λιθοδομή του ενός λοβού του τρίλοβου βόρειου παραθύρου της πρόθεσης, ώστε να στηριχθεί εκεί ένα εγκάρσιο τόξο στο εσωτερικό (Εικ. 7).

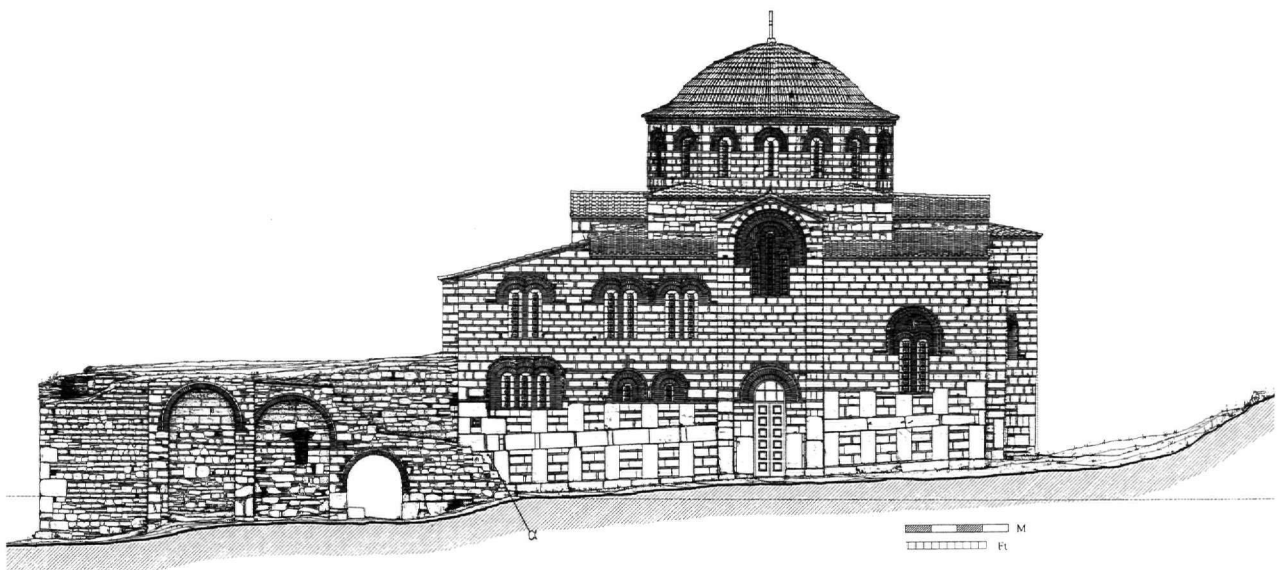
Εικ. 8. Ναός Μεταμορφώσεως του Σωτήρος Χριστιάνων. Νότια πλευρά.

Η ίδια αυτή κατασκευαστική φάση διατρέχει αδιατάρακτη όλη τη δυτική εξωτερική πλευρά του ξωνάρθηκα μέχρι το ύψος των παραθύρων, εν μέρει καλυπτόμενη από τις τοιχοποιίες του επισκοπείου (Εικ. 11) και τη νοτιοδυτική γωνία του νότιου τοίχου (Εικ. 8), κυρίως στο τμήμα της που καλύπτεται από την κλίμακα ανόδου στο επισκοπείο.

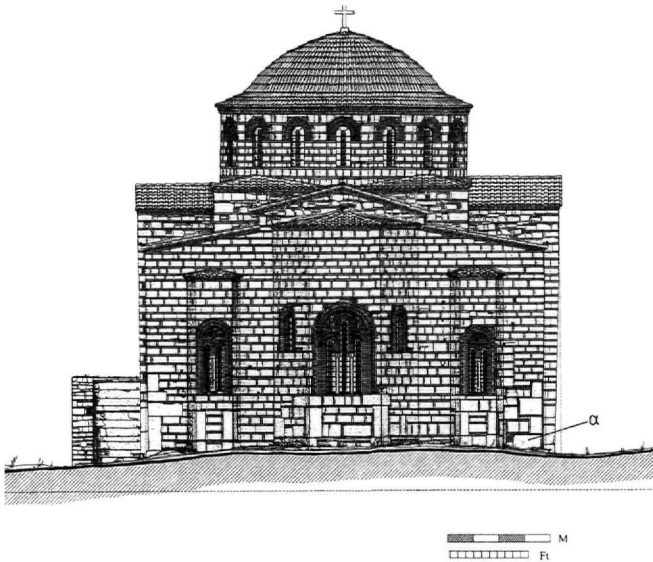
Εικ. 9. Ναός Μεταμορφώσεως του Σωτήρος Χριστιάνων. Ανατολική πλευρά.

σε θέση που είναι αδύνατον να υπήρχε παράθυρο συγχρόνως με τη σημερινή κόγχη της πρόθεσης (Εικ. 9). Ήταν θεμιτό λοιπόν να αναζητήσουμε στοιχεία για την ύπαρξη ενός ακόμη ανεξάρτητου γωνιακού διαμερισματος στη θέση αυτή, εκτός της πρόθεσης. Στην περίπτωση αυτή η τελευταία θα ήταν ένα ενδιαμέσο διαμερισμα με δική της κόγχη ή θα ήταν περιορισμένη αριστερά της κεντρικής κόγχης του ιερού. Άλλες ενδείξεις που ενίσχυαν την υπόθεση ότι η ανατολική πλευρά έχει υποστεί έντονες αλλοιώσεις είναι αφ' ενός η απουσία δομικών σταυρών στη βάση της και αφ' ετέρου οι μεγάλες παραμορφώσεις που παρουσιάζουν οι τοιχοποιίες της βόρειας και της κεντρικής κόγχης, ενδεικτικές ελλιπούς σύνδεσης με τον ανατολικό τοίχο.

λείανση των πλάγιων πυρολίθων, ώστε να χωρέσει το δίλοβο παράθυρο στο διατιθέμενο χώρο (Εικ. 9).

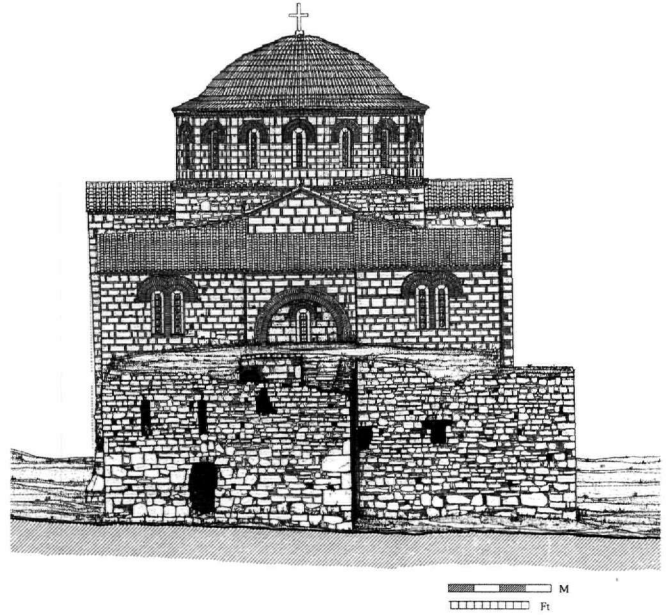
Εικ. 10. Ναός Μεταμορφώσεως του Σωτήρος Χριστιάνων. Δυτική πλευρά.

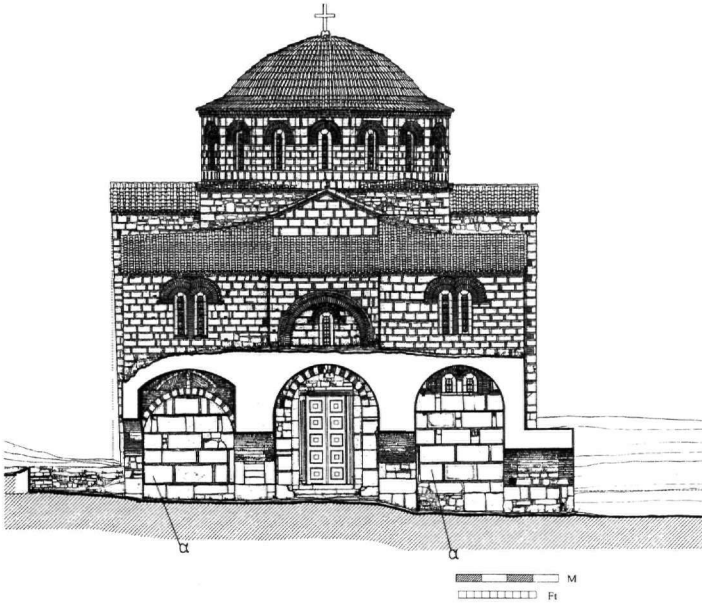
Εικ. 11. Ναός Μεταμορφώσεως του Σωτήρος Χριστιάνων. Τομή κατά πλάτος στο επισκοπέιο.

λική και τη βορειοδυτική γωνία, σε ύψος 1 μ. περίπου από το δάπεδο του ναού (Εικ. 11). Οι δόμοι είναι χτισμένοι σε οριζόντιες ισοϋψείς ζώνες, καθ' όλο το μήκος της πλευράς, η δε προσαρμογή τους στην κεκλιμένη ευθυνηρία γίνεται με διπλές ή τριπλές ζώνες πλινθίων στις κάτω σειρές τους, που εξαγοράζουν τη διαφορά.

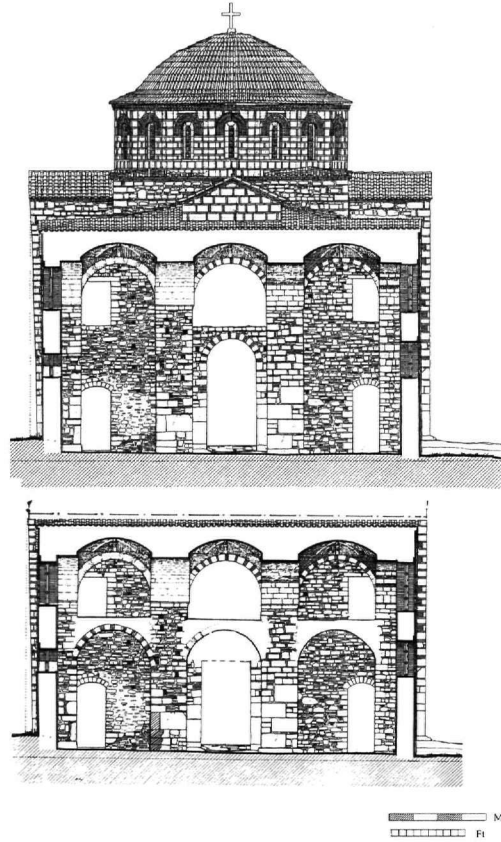
Εικ. 12. Ναός Μεταμορφώσεως του Σωτήρος Χριστιάνων. Τομή κατά πλάτος στον εξωνάρθηκα. Άνω υπάρχονσα κατάσταση, κάτω προτεινόμενη γραφική αποκατάσταση.

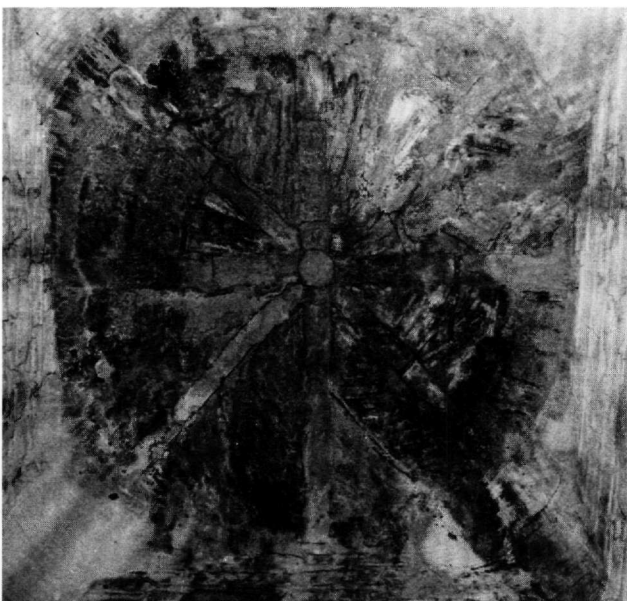
*Εικ. 14. Ναός Μεταμορφώσεως του Σωτήρος Χριστιάνων. Λεπτομέρεια φουρνικού του επισκοπείου.*

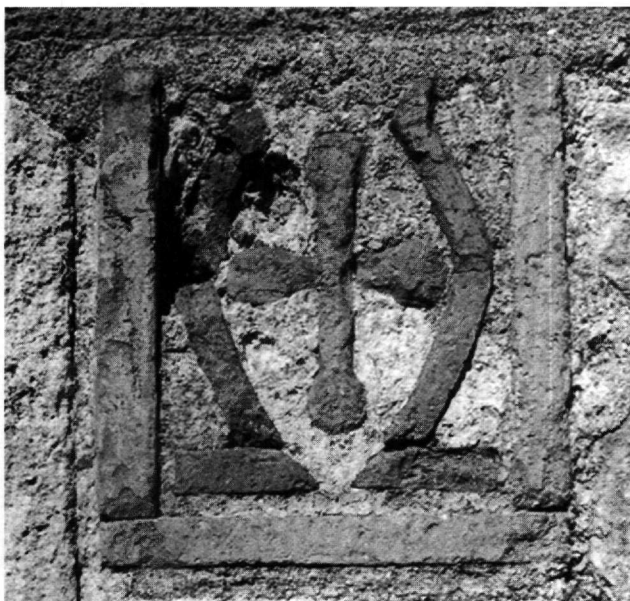
*Εικ. 15. Ναός Μεταμορφώσεως του Σωτήρος Χριστιάνων. Κεραμικό κόσμημα στη νότια πλευρά (1η φάση).*

Στοιχεία για τη χρονολόγηση της φάσης αυτής είναι δύο κεραμοπλαστικά κοσμήματα με σταυρούς που πλαισιώνονται από κουφίζοντα στοιχεία «C» και βρίσκονται στη νότια και τη δυτική όψη της νοτιοδυτικής γωνίας του ναού<sup>11</sup> (Εικ. 15). Οι σταυροί αυτοί έχουν λιτή διαμόρφωση και διαφέρουν από τον υπόλοιπο κεραμικό διάκοσμο του ναού. Παρόμοιος σταυρός βρίσκεται σε δύο τουλάχιστον μνημεία της Πελοποννήσου: στον Άγιο Ιωάννη Λιγουριού<sup>12</sup> και στον Άγιο Ιωάννη του Προβανηνού στην Τεγέα<sup>13</sup>, μνημεία που χρονολογούνται στον 11ο αιώνα και μάλιστα πρώιμα.

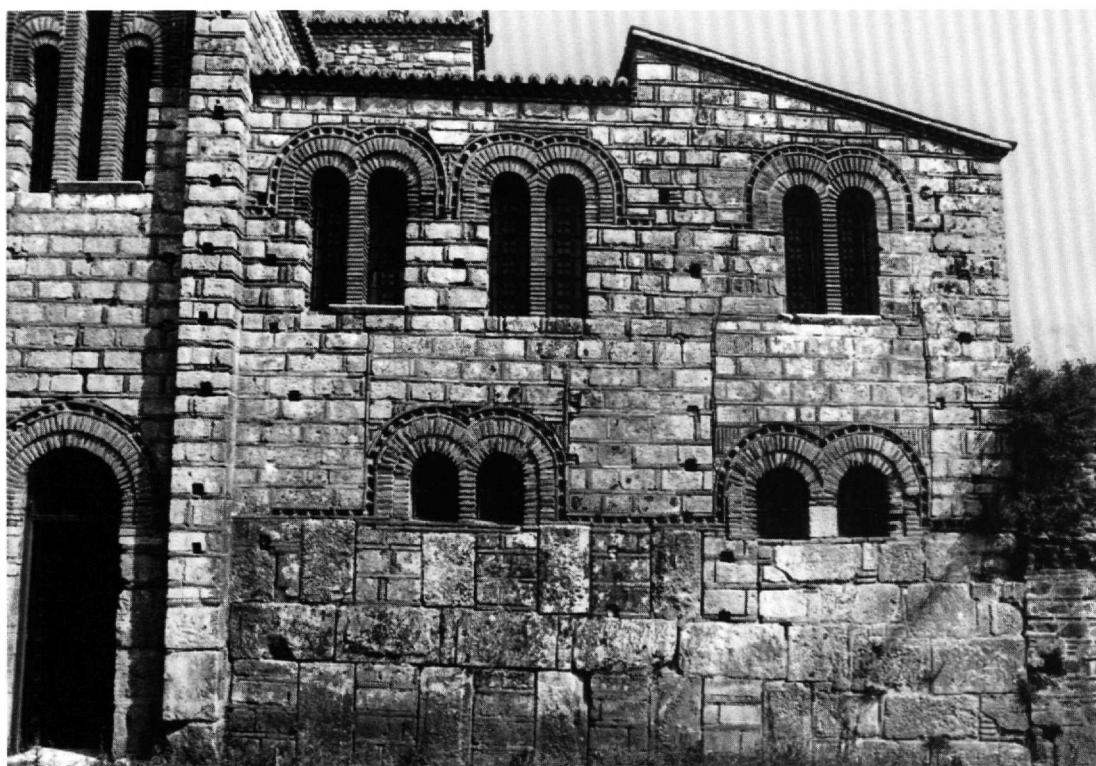
*Εικ. 17. Ναός Μεταμορφώσεως του Σωτήρος Χριστιάνων. Λεπτομέρεια βόρειας όψης. Διακρίνονται τα ίχνη των ψηλών τριλοβων παραθύρων.*

τάρρευση. Συγκεκριμένα κατά μήκος του βορείου τοίχου, δυτικά της θύρας εισόδου, παρατηρείται μετατόπισή της τοιχοποιίας προς τα έξω και έντονη απόκλιση από την κατακόρυφο (Εικ. 17). Η μετατόπιση αρχίζει από το δυτικό όριο της παραστάδας της κεραίας και κορυφώνεται (0,06 μ.) κάτω από την ανατολική παραστάδα του δίλοβου παραθύρου του εξωνάρθηκα, στη θέση δε αυτή συνδυάζεται και με μια γενικότερη διατάραξη της λιθοδομής που μαρτυρεί καταστροφή. Μετατόπιση επίσης παρατηρείται στη βορειοανατολική γωνία του ανατολικού τοίχου, πριν από την κόγχη της πρόθεσης. Τυχόν μαρτυρίες για αντίστοιχες ζημιές στη νότια όψη δεν σώθηκαν, αφού κατά το μεγαλύτερο μήκος της αυτή ανοικοδομήθηκε εκ θεμελίων από τον Στίκα, γεγονός που υποδηλώνει την ύπαρξη παρόμοιων και σοβαρότερων ίσως προβλημάτων ευστάθειας σε ολόκληρη σχεδόν τη νότια πλευρά.

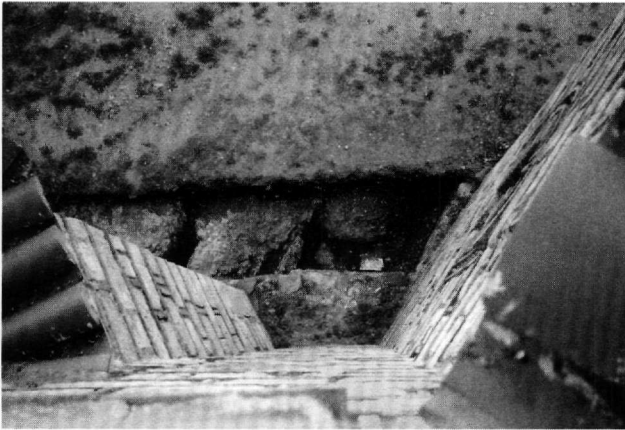
Εικ. 18-19. Ναός Μεταμορφώσεως του Σωτήρος Χριστιάνων. Ερευνητικές εργασίες στην ανατολική πλευρά. Διακρίνεται το αρχικό θεμέλιο της πρόθεσης στη 2η φάση.

Οι ανασκαφικές έρευνες έδειξαν πράγματι την ύπαρξη θεμελίου της αρχικής κόγχης της πρόθεσης σε ενδιαμέση θέση (Εικ. 18 και 19), όχι όμως και του διακονικού, ενώ αφήνουν ακόμα σημαντικά ερωτήματα για την αρχική διαμόρφωση της κεντρικής κόγχης του Ιερού, που θα αντιστοιχούσε στη φάση αυτή. Ακόμα, έγιναν και δύο ερευνητικές τομές στο Ιερό, στη βάση του εσωτερικού δακτυλίου του επισκοπικού θρόνου, καθώς και στην πιθανολογούμενη έδραση του νοτιοδυτικού πεσ-

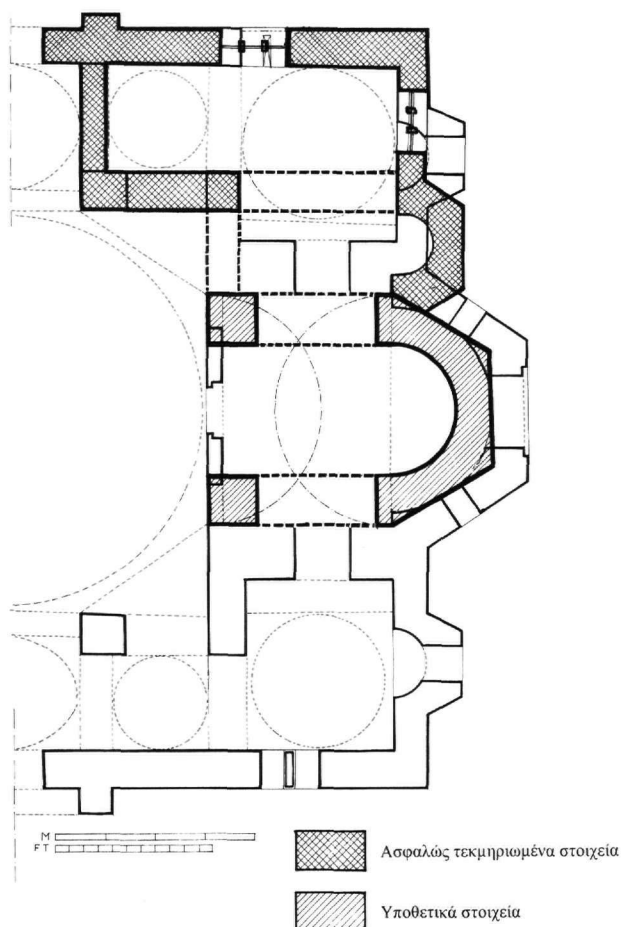
Εικ. 20. Ναός Μεταμορφώσεως του Σωτήρος Χριστιάνων. Γραφική αποκατάσταση της 2ης φάσης βασισμένη στα ευρήματα των ερευνητικών εργασιών.

Τα παραπάνω στοιχεία καθιστούν πιθανή την ύπαρξη ενός ναού οκταγωνικού με πενταμερές Ιερό, πολύ κοντά στα αρχιτεκτονικά πρότυπα των αντίστοιχων ναών του 11ου αιώνα (Σωτείρας Λυκοδήμου και Δαφνίου) ιδιαίτερα παρόμοιο μάλιστα με το τελευταίο (Εικ. 20). Αυτός θα ήταν πιθανώς ο ναός που αναφέρεται κατά την ίδρυση της Μητροπόλεως Χριστιανουπόλεως (1086<sup>20</sup> ή 1075, χρονολογία που ο Στίκας<sup>21</sup> θεωρεί ως πιθανότερη για την κατασκευή του). Η στέγαση των πλευρικών κλιτών και του νάρθηκα θα γινόταν με σταυροθόλια ή κυλινδρικούς θόλους. Στη δεύτερη περίπτωση μάλιστα θα είχαμε αυξημένες πλευρικές ωθήσεις στους εξωτερικούς τοίχους που, σε συνδυασμό με τα μεγάλα παράθυρα, έκαναν εύαλοτο στατικά το ναό και ενδεχομένως οδήγησαν στην κατάρρευσή του, όπως θα δούμε στη συνέχεια.

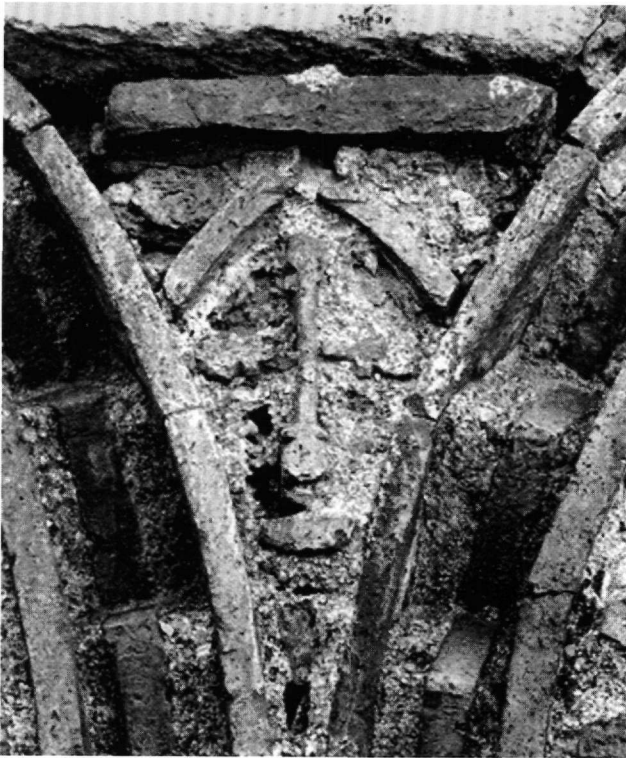
Εικ. 21. Ναός Μεταμορφώσεως του Σωτήρος Χριστιάνων. Κεραμικό κόσμημα στη βόρεια πλευρά (3η φάση).

Η χρονολόγηση των μεσοβυζαντινών εκκλησιών βασίζεται συχνά σε μορφολογικά και διακοσμητικά στοιχεία, όπως αυτά αξιολογήθηκαν στις εργασίες του Megaw<sup>23</sup>, όμως δεν είναι πάντα εύκολη η ακριβής χρονολόγηση ενός κτιρίου, αφού πολλές φορές πρόωμα και όψιμα στοιχεία συνυπάρχουν. Στην 3η φάση το μνημείο χαρακτηρίζεται από την ύπαρξη των εγγεγραμμένων δίλοβων και τρίλοβων παραθύρων, τα οποία είναι πολύ πιο εξελιγμένα από ό,τι τα περιγράφει ο Στίκας<sup>24</sup> και μπορούν να τοποθετηθούν στο 12ο αιώνα<sup>25</sup>, κατά πάσα πιθανότητα στις αρχές του, αφού αργότερα επικρατούν οι λιθινοί θολίτες στα τόξα<sup>26</sup>. Τα πρώιμης μορφής δίλοβα παράθυρα στη βόρεια και τη νότια όψη προφανώς προέκυψαν λόγω της εκ των υστέρων κατασκευής τους, για ειδικούς λόγους, αφού δεν είχε προβλεφθεί χώρος για την κατασκευή εγγεγραμμένων παραθύρων. Στο 12ο αιώνα μπορεί να χρονολογηθεί και ο κεραμοπλαστικός διάκοσμος που ανήκει στη φάση αυτή (Εικ. 21). Ο διακοσμητικός

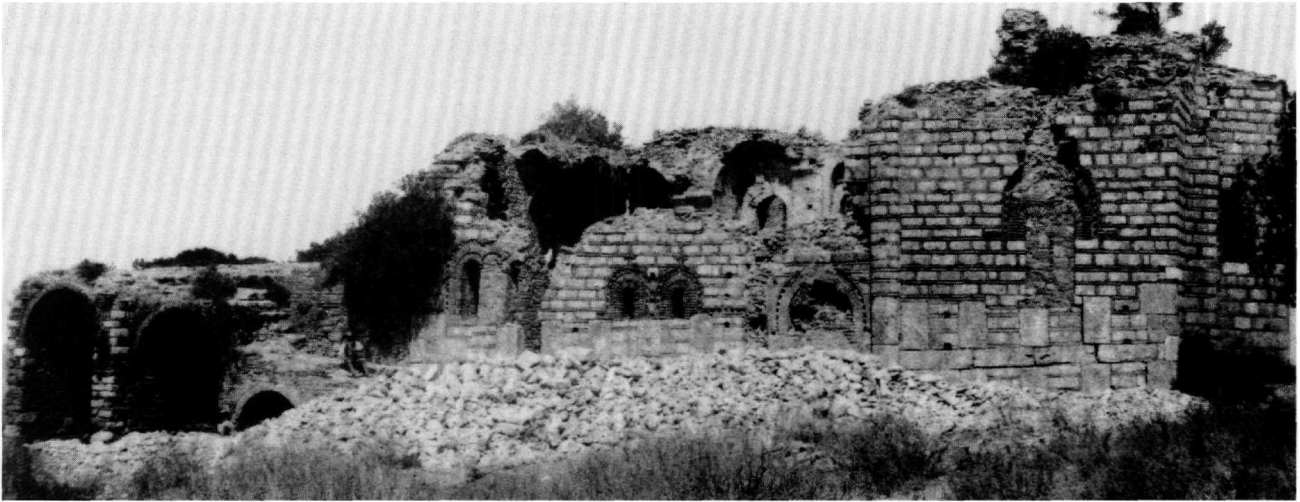
Εικ. 22. Ναός Μεταμορφώσεως του Σωτήρος Χριστιάνων. Η νότια πλευρά πριν από την έναρξη των εργασιών (φωτογραφία Γ. Λαμπάκη).

σεισμό της 27ης Αυγούστου (Εικ. 22). Ασφαλώς θα είχε ήδη προηγηθεί αποδυνάμωση του φέροντος οργανισμού του από τη χρόνια εγκατάλειψη, τη διάβρωση από τα νερά και λοιπά αίτια. Ωστόσο, στα μέσα του 20ού αιώνα έγιναν σημαντικότερες επεμβάσεις στο ναό και προστέθηκε ένα μεγάλο τμήμα της ανωδομής του από τον Στίκα. Η ανοικοδόμηση αυτή έγινε σε σημαντικό ποσοστό με λίθους που περισώθηκαν από τα ερείπια και με λίγο πολύ τις ίδιες τεχνικές κτισίματος. Πλίνθοι κατασκευάστηκαν κατά παραγγελία, η δε υφή και απόχρωσή τους διαφέρει αισθητά από τις παλαιές στις συμπληρώσεις που έγιναν. Στα κονιάματα δομής έγινε χρήση ασβεστοσιμεντοκονιαμάτων με έγχρωμα αδρανή. Το σύνολο των εργασιών διήρκεσε από το 1937 έως το 1954, ενώ κατά τη δεκαετία 1940-1950 το μνημείο παρέμεινε ημιτελές και ακάλυπτο λόγω του πολέμου. Από τις εργασίες αυτές διασώθηκαν φωτογραφίες σημαντικές για την ιστορία της αναστήλωσης στην Ελλάδα, οι οποίες μας βοήθησαν στην εξαγωγή συμπερασμάτων<sup>43</sup>.
