Δελτίον ΧΑΕ 23 (2002), Περίοδος Δ'

Νεότερες παρατηρήσεις στην οικοδομική ιστορία του ναού Μεταμορφώσεως του Σωτήρος Χριστιάνων Μεσσηνίας

Σωτήρης ΒΟΓΙΑΤΖΗΣ, Έφη ΔΕΛΗΝΙΚΟΛΑ

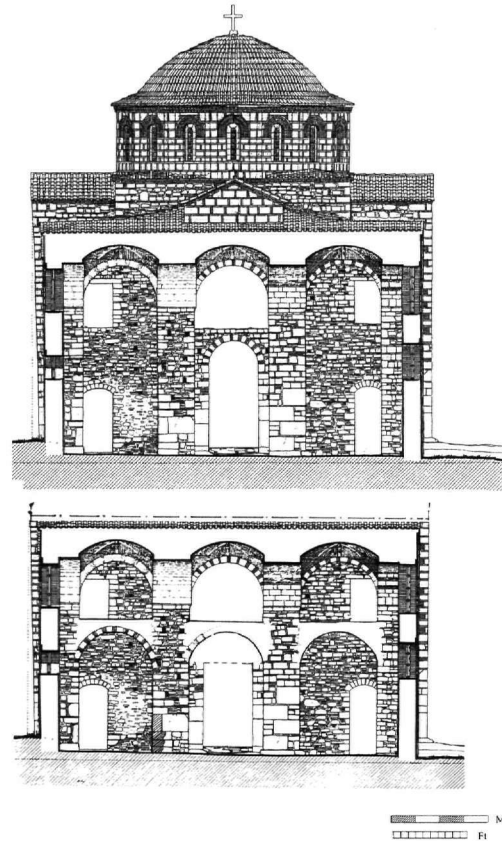
Εικ. 12. Ναός Μεταμορφώσεως του Σωτήρος Χριστιάνων. Τομή κατά πλάτος στον εξωνάρθηκα. Άνω υπάρχονσα κατάσταση, κάτω προτεινόμενη γραφική αποκατάσταση.

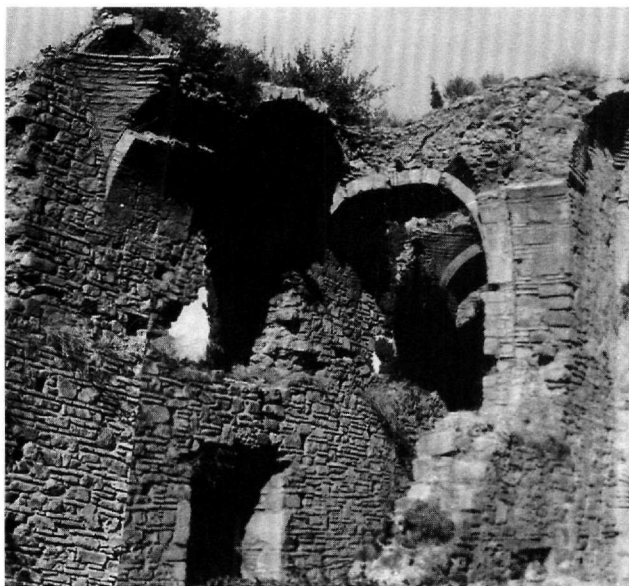
Εικ. 13. Ναός Μεταμορφώσεως του Σωτήρος Χριστιάνων. Διακρίνονται οι δοκοφωλεές του μεσοπατώματος του εξω-νάρθηκα και το οριζόντιο υπέρθυρο της δυτικής θύρας (φωτογραφία Στίκα).

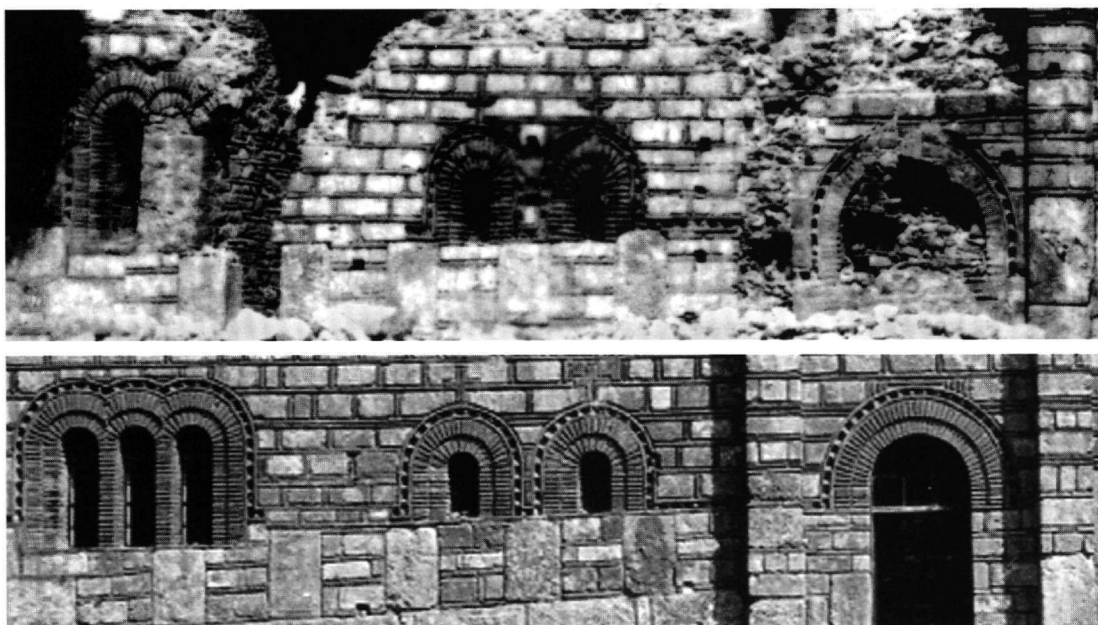
Εικ. 16. Ναός Μεταμορφώσεως του Σωτήρος Χριστιάνων. Συγκριτική αντιπαράθεση σημερινής κατάστασης (κάτω) και φωτογραφίας Λαμπάκη (επάνω) πριν από την έναρξη των εργασιών.

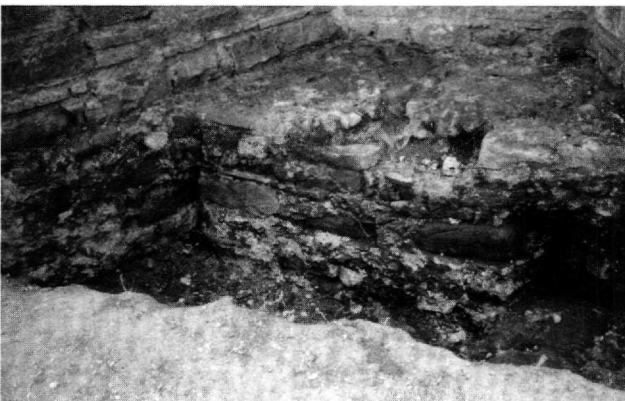
Εικ. 18-19. Ναός Μεταμορφώσεως του Σωτήρος Χριστιάνων. Ερευνητικές εργασίες στην ανατολική πλευρά. Διακρίνεται το αρχικό θεμέλιο της πρόθεσης στη 2η φάση.

Οι ανασκαφικές έρευνες έδειξαν πράγματι την ύπαρξη θεμελίου της αρχικής κόγχης της πρόθεσης σε ενδιάμεση θέση (Εικ. 18 και 19), όχι όμως και του διακονικού, ενώ αφήνουν ακόμα σημαντικά ερωτήματα για την αρχική διαμόρφωση της κεντρικής κόγχης του Ιερού, που θα αντιστοιχούσε στη φάση αυτή. Ακόμα, έγιναν και δύο ερευνητικές τομές στο Ιερό, στη βάση του εσωτερικού δακτυλίου του επισκοπικού θρόνου, καθώς και στην πιθανολογούμενη έδραση του νοτιοδυτικού πεσ-
