Νεότερες παρατηρήσεις στην οικοδομική ιστορία του ναού Μεταμορφώσεως του Σωτήρος Χριστιάνων Μεσσηνίας

Σωτήρης ΒΟΓΙΑΤΖΗΣ, Έφη ΔΕΛΗΝΙΚΟΛΑ

Τόμος ΚΓ' (2002) • Σελ. 41-58

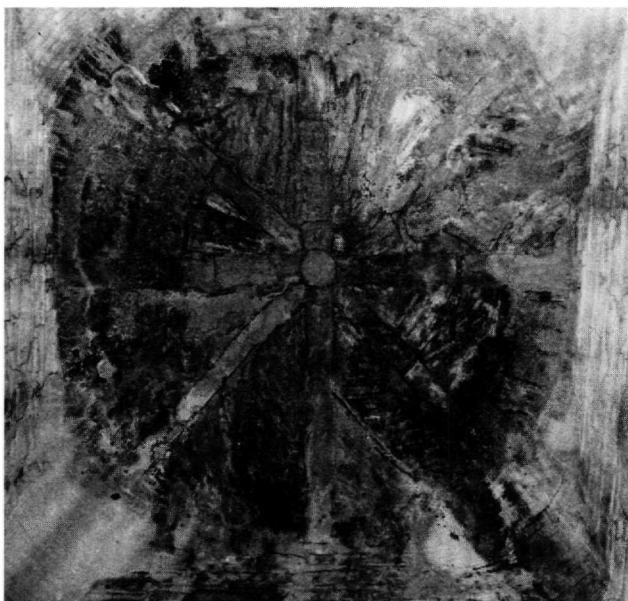
Εικ. 14. Ναός Μεταμορφώσεως του Σωτήρος Χριστιάνων. Λεπτομέρεια φουρνικού του επισκοπείου.
