Παρατηρήσεις στην οικοδομική ιστορία της Παναγίας Σκριπούς στη Βοιωτία

Σωτήρης ΒΟΓΙΑΤΖΗΣ

ΠΑΡΑΤΗΡΗΣΕΙΣ ΣΤΗΝ ΟΙΚΟΔΟΜΙΚΗ ΙΣΤΟΡΙΑ ΤΗΣ ΠΑΝΑΓΙΑΣ ΣΚΡΙΠΟΥΣ ΣΤΗ ΒΟΙΩΤΙΑ*

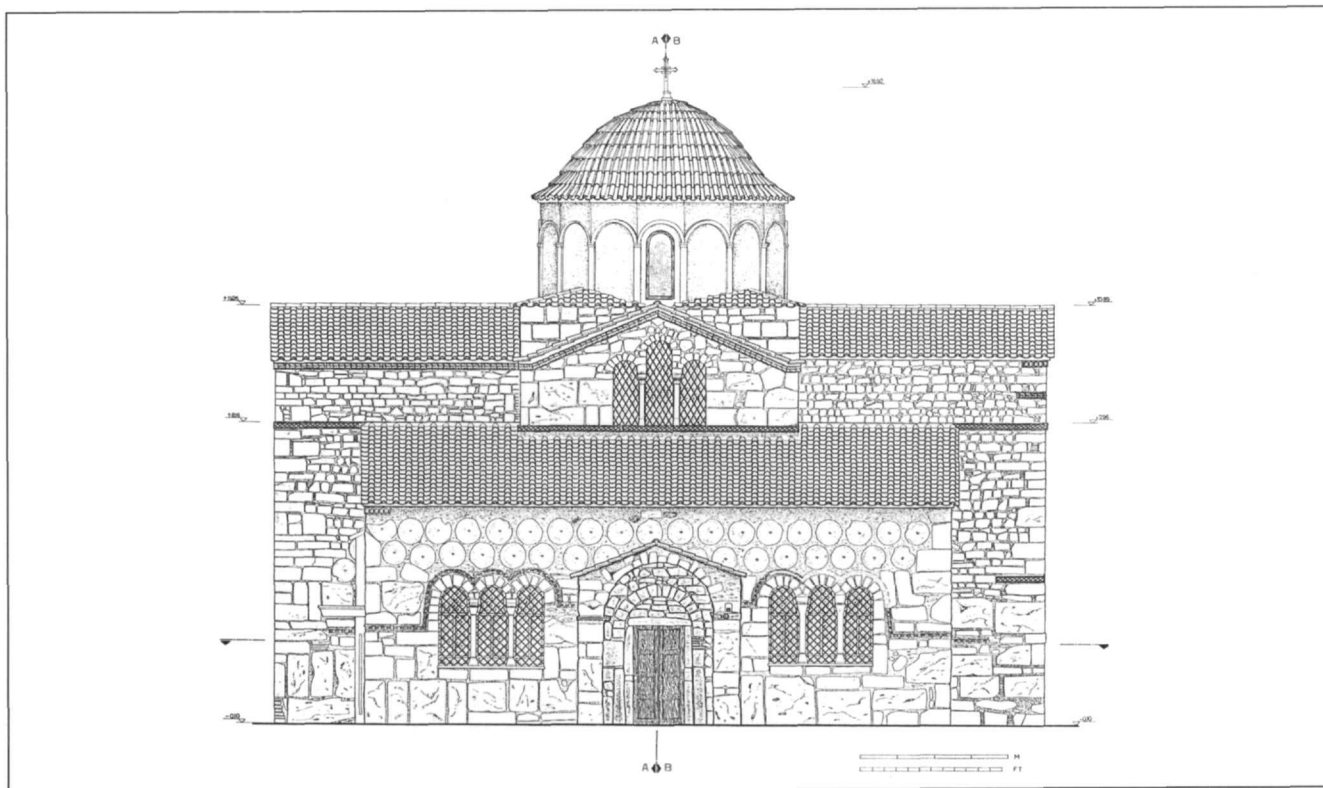
Εικ. 13. Παναγία Σκριπού. Δυτική όψη με γραφική αναπαράσταση του παλαιότερου τρούλου.

το φως της δημοσιότητας. Στα σχέδια αυτά ίσως να στηρίχθηκε ο Megaw για τη δική του δημοσίευση. Το πιο ενδιαφέρον στοιχείο των σχεδίων αυτών είναι ότι περιέχουν την αποτύπωση του παλαιότερου τρούλου, πριν από την κατεδάφισή του. Επειδή είναι σχεδιασμένα με μολύβι και δεν διακρίνονται καλά τα μετέφερα σε σημερινά σχέδια αποτύπωσης (Εικ. 13).

Ο τρούλος αυτός ήταν δεκαεξαγωνικός εξωτερικά και στις ακμές του υπήρχαν συμφυείς κιονίσκοι που έφεραν τοξωτά αψιδώματα. Τέσσερα μόνον παράθυρα διατρύπούσαν τους τοίχους του, αλλά είναι άγνωστο εάν υπήρχαν και άλλα κλεισμένα. Κατά την εποχή που έγιναν τα σχέδια ήταν επιχρισμένοι εσωτερικά και εξωτερικά. Η χρονολόγηση της κατασκευής του δεν είναι προφανής. Ασφαλώς δεν είναι ο αρχικός, ο οποίος πιθανότατα θα ήταν ψηλότερος με κυλινδρικό τύμπανο, παρόμοιος με αυτόν της Παναξιώτισσας Γαβρολίμνης.
