Παρατηρήσεις στην οικοδομική ιστορία της Παναγίας Σκριπούς στη Βοιωτία

Σωτήρης ΒΟΓΙΑΤΖΗΣ

ΠΑΡΑΤΗΡΗΣΕΙΣ ΣΤΗΝ ΟΙΚΟΔΟΜΙΚΗ ΙΣΤΟΡΙΑ ΤΗΣ ΠΑΝΑΓΙΑΣ ΣΚΡΙΠΟΥΣ ΣΤΗ ΒΟΙΩΤΙΑ*

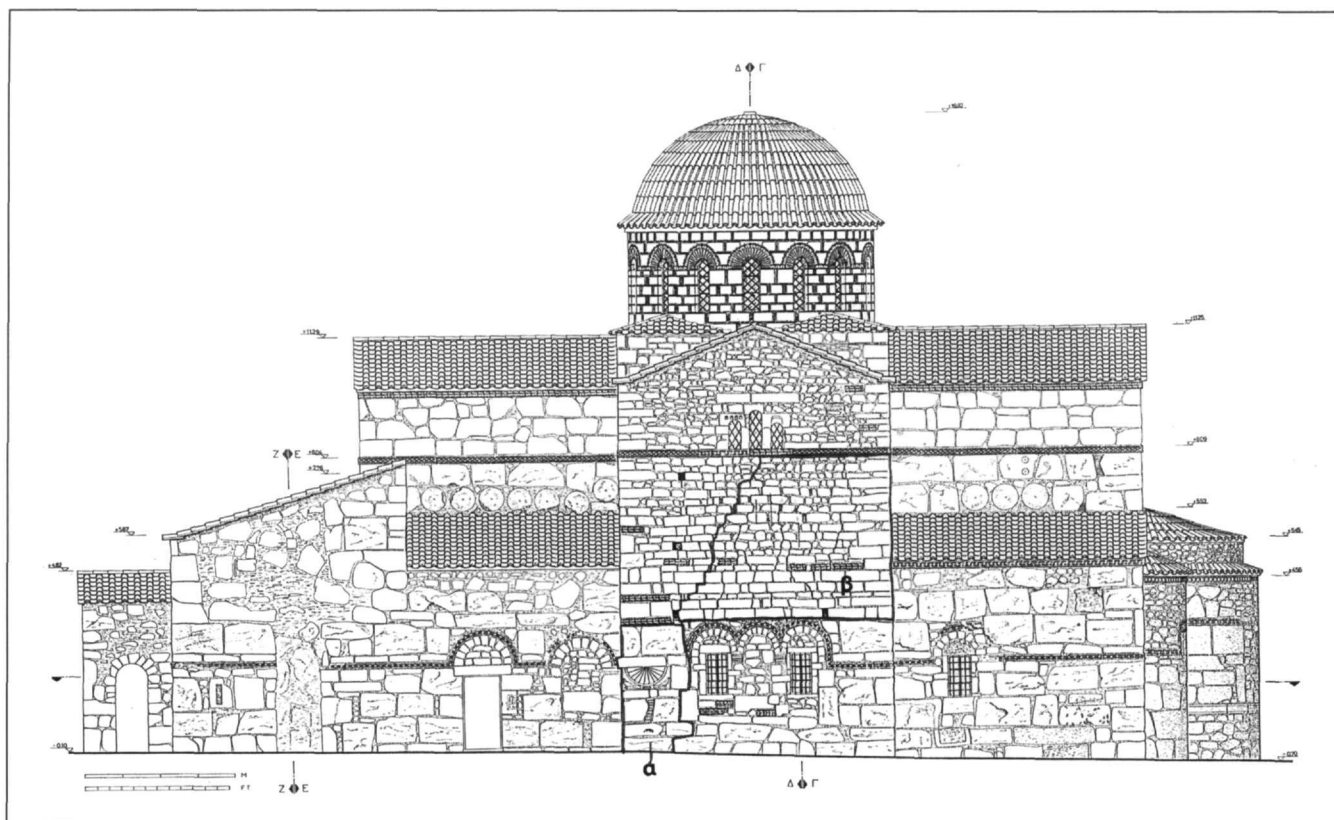
Εικ. 6. Παναγία Σκριπού. Νότια όψη.

Μια δεύτερη οικοδομική φάση ανιχνεύεται σε ορισμένα σημεία του κτιρίου (σημειώνεται στις Εικ. 5-8 με α). Παρατηρήθηκε σε μικρό τμήμα της δυτικής γωνίας του νότιου σκέλους (Εικ. 9) και στη δυτική γωνία του βόρειου σκέλους (Εικ. 10). Δομείται με τρόπο παρόμοιο με της αρχικής, δηλαδή με αρχαία μέλη και ντόπιο πωρόλιθο μεγάλων διαστάσεων, που πιθανώς έχουν προέλθει από

Κατασκευές της οικοδομικής αυτής περιόδου παρατηρήθηκαν στο νότιο τοίχο του νότιου σκέλους από το τρίλοβο παράθυρο και πάνω (σημειώνεται στις Εικ. 5-8 με β). Η φάση αυτή σταματά σε σαφώς διακρινόμενο αρμό προς τα δυτικά του τοίχου και στον κοσμήτη της ποδιάς των παραθύρων. Ακόμα παρατηρείται στον ανατολικό τοίχο του ανατολικού σκέλους (Εικ. 11) από τη στάθμη των αψίδων και πάνω, αλλά δεν επεκτείνεται και στους πλάγιους τοίχους. Επίσης, τα ίδια χαρακτηριστικά έχει η τοιχοποιία της απόφραξης του παραθύρου της κεντρικής αψίδας και το τμήμα από την ανάγλυφη επιγραφή και πάνω. Μάλιστα, το ανώφλι του παραθύρου έχει χαρακτηριστική μορφή της

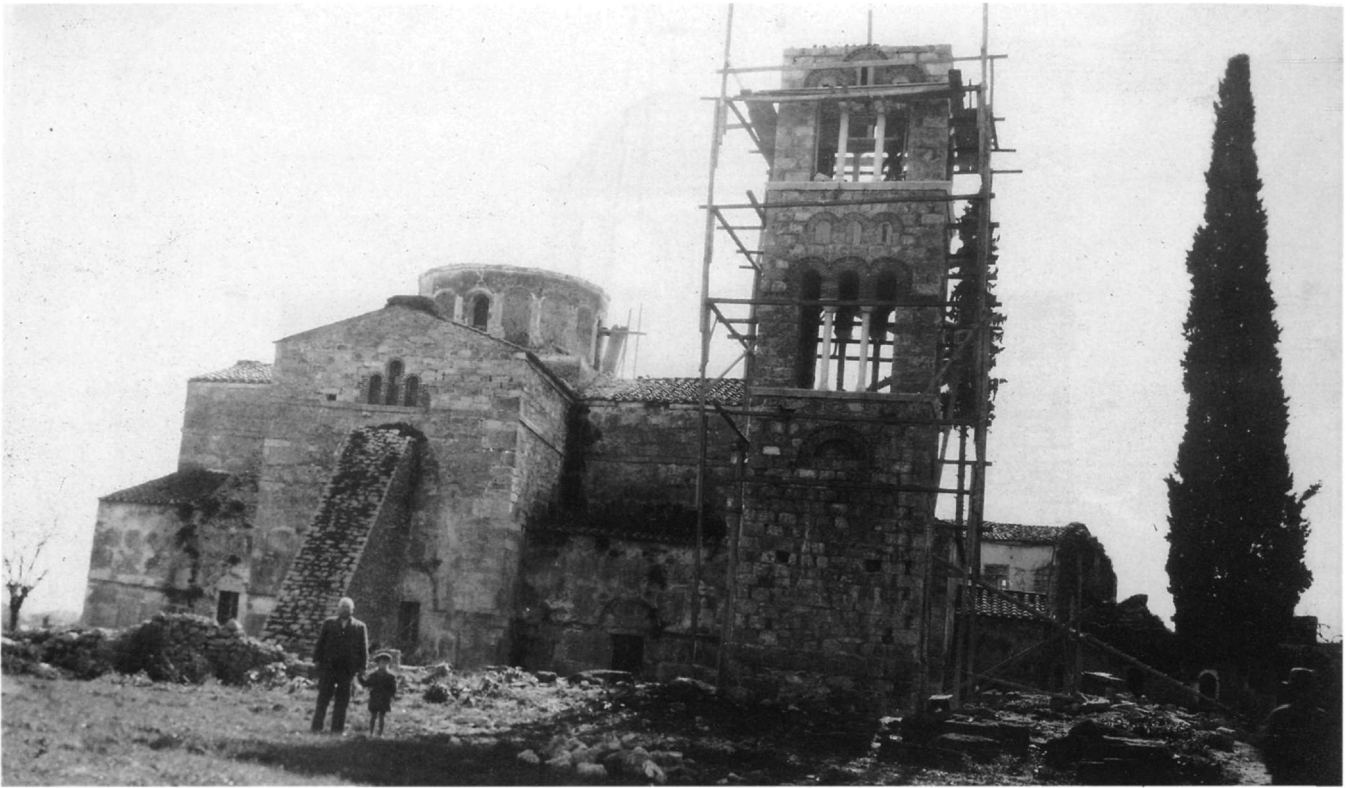
Εικ. 12. Παναγία Σκριπού. Φωτογραφία από τις εργασίες στο ναό τη δεκαετία 1929-1939.

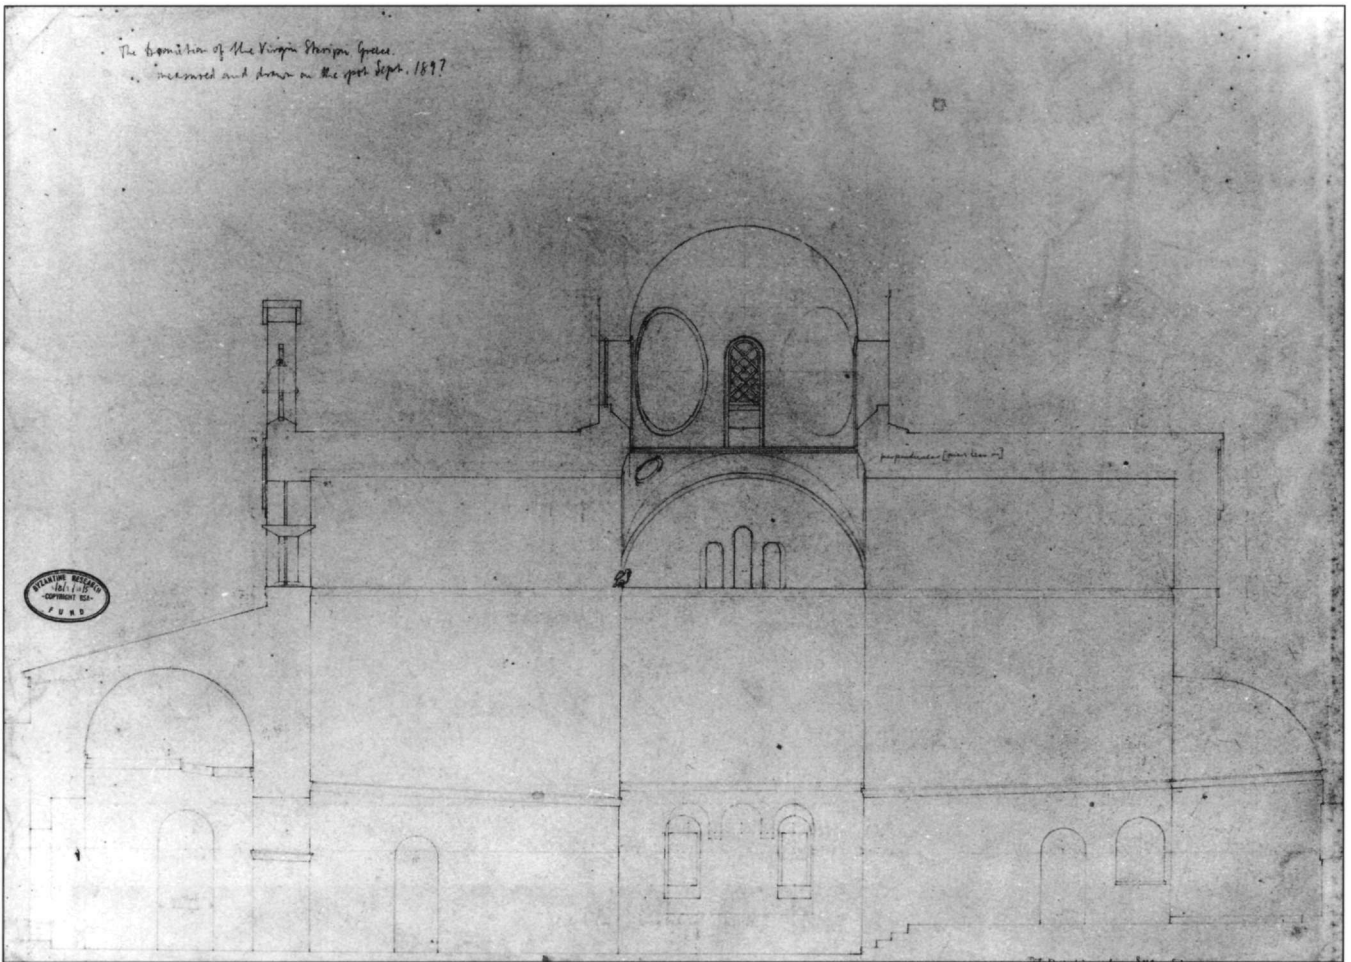
Εικ. 14. Παναγία Σκριπού. Τομή κατά μήκος. Σχέδιο R. Schultz.

Αγγλική Αρχαιολογική Σχολή στην Αθήνα. Τα σχέδια είναι ημιτελή (Εικ. 14-17), σχεδιασμένα με μολύβι σε λευκό χοντρό χαρτί και σε κλίμακα 1:50, χωρίς να έχουν ποτέ μελανωθεί. Φέρουν την υπογραφή του R. Schultz και τη σημείωση με το ίδιο χέρι: «The Dormition of the Virgin, Skripou, Greece, measured and drawn on the spot, Sept 1897» και παρέμεναν μέχρι σήμερα αδημοσίευτα. Ωστόσο, δεν χάνουν την αξία τους δεδομένης της μεγάλης ακρίβειας των μετρήσεων του Schultz, γνωστής και από τα άλλα δημοσιεύματά του.
