Ο ναός της Παναγίας Χιλιαδούς στην Εύβοια

Σωτήρης ΒΟΓΙΑΤΖΗΣ

Ο ΝΑΟΣ ΤΗΣ ΠΑΝΑΓΙΑΣ ΧΙΛΙΑΔΟΥΣ ΣΤΗΝ ΕΥΒΟΙΑ

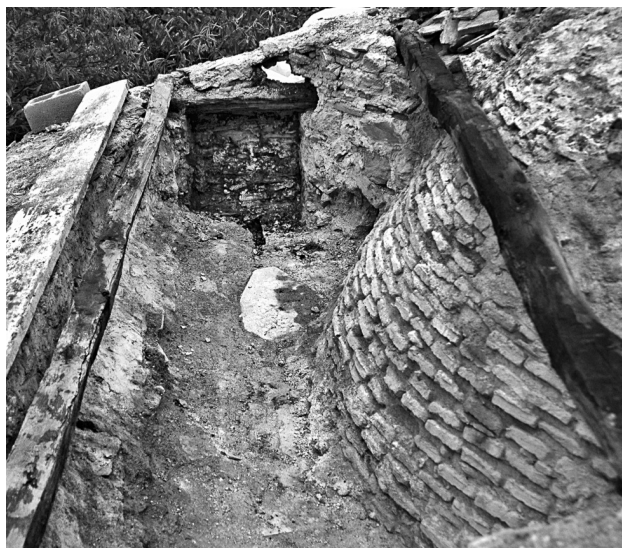
Εικ. 5. Άποψη του εσωτερικού της στέγης. Διακρίνεται στα δεξιά ο τρούλος και απέναντι το φραγμένο άνοιγμα της κρύπτης.

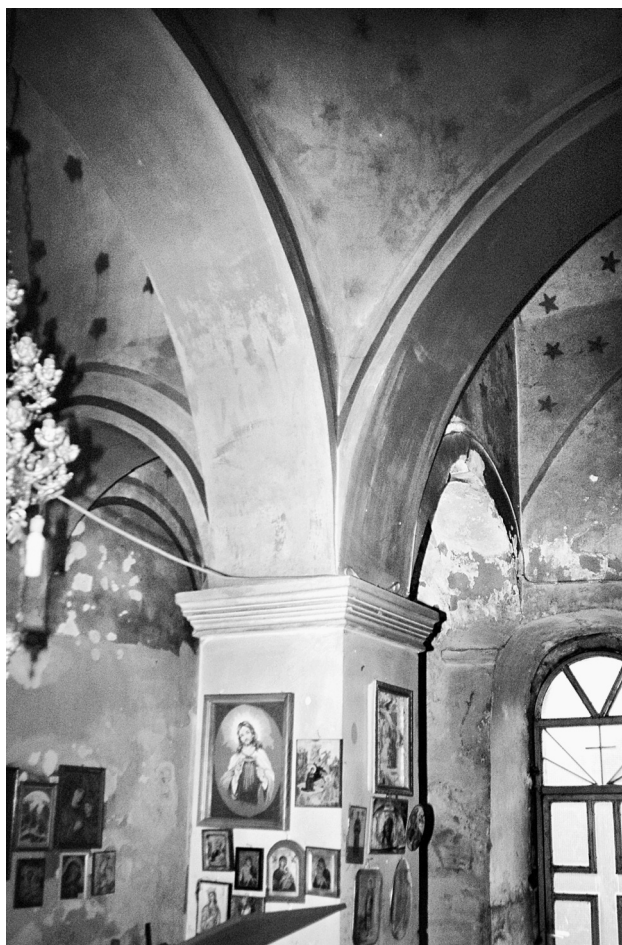
Εικ. 6. Ο νοτιοδυτικός πεσσός του ναού.

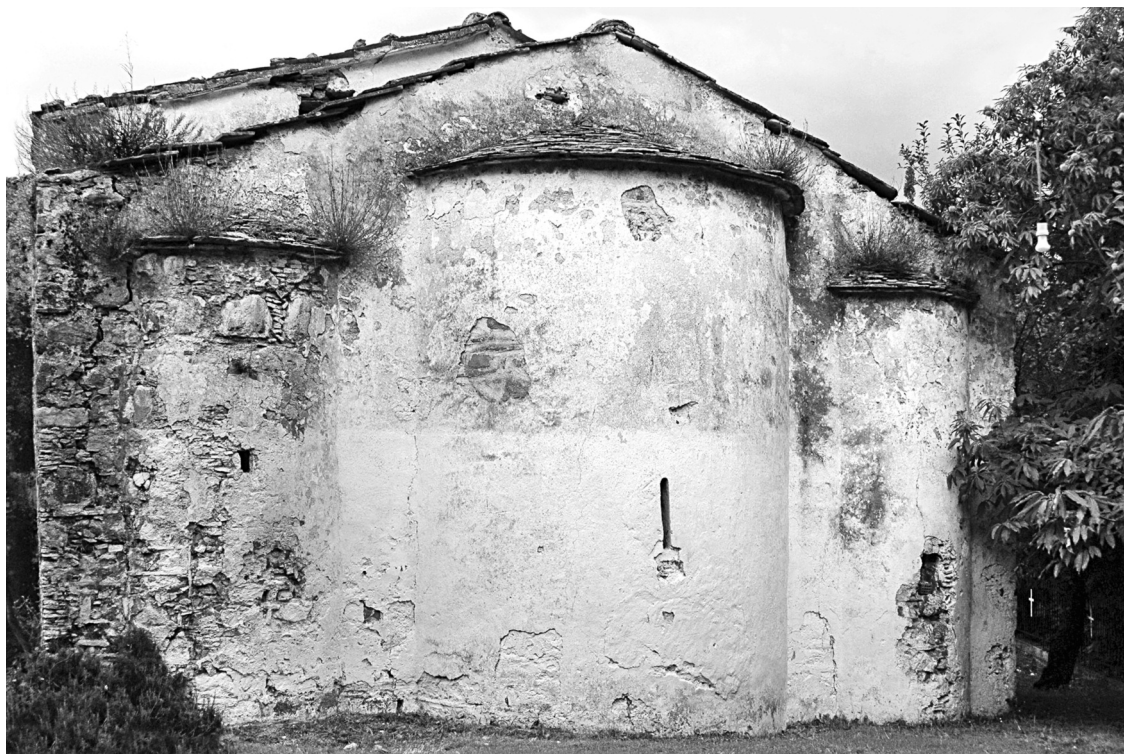
Εικ. 7. Άποψη της ανατολικής όψης πριν από την έναρξη των εργασιών.

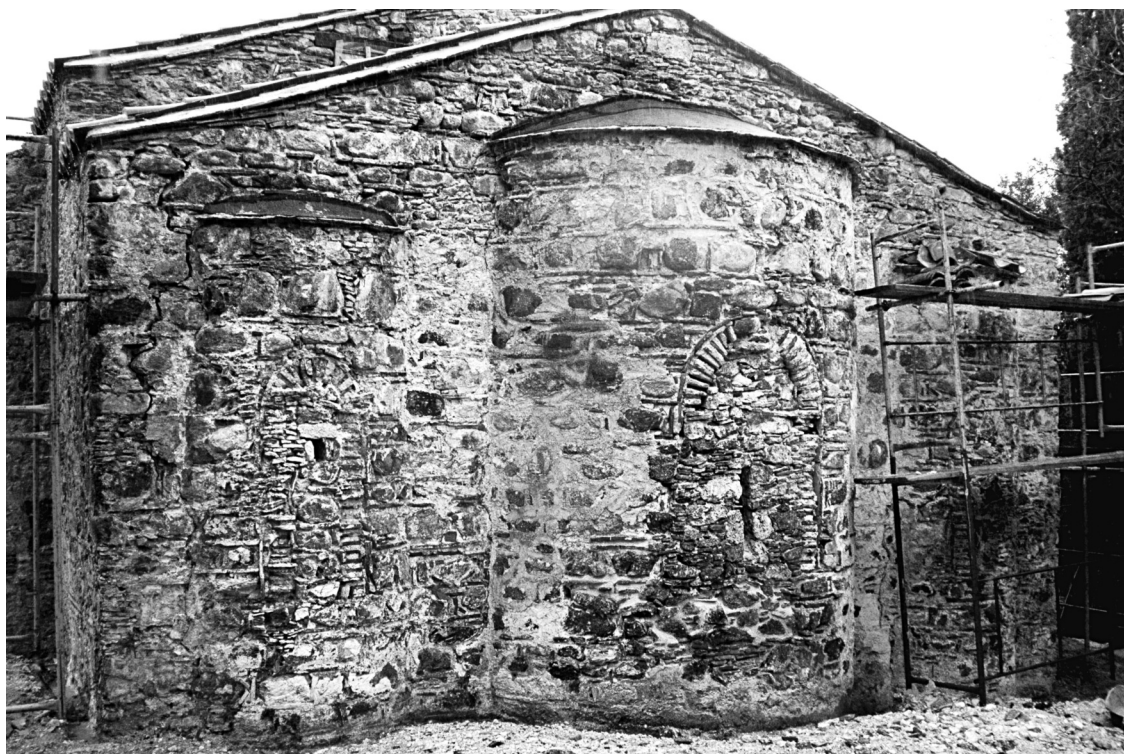
Εικ. 8. Άποψη της ανατολικής όψης μετά την καθαίρεση των επιχρισμάτων.

Στα ανατολικά προβάλλουν οι τρεις κόγχες που είναι εξωτερικά ημικυκλικές. Η κεντρική είναι ευρύτερη και ψηλότερη από τις άλλες δύο. Καλύπτονται και αυτές με σχιστόπλακα. Κατά τις εργασίες αφαίρεσης των κονιαμάτων αποδείχθηκε ότι στις τρεις κόγχες ανοίγονταν ψηλά και στενά παράθυρα φραγμένα σήμερα (Εικ. 8). Σώζονται, αρκετά διαταραγμένα, τα τόξα από ακτινωτούς πλίνθους που φθάνουν μέχρι τη βάση και περιβάλλουσα περιμετρικά λεπτά πλινθία. Το παράθυρο της αψίδας του ιερού είναι ευρύτερο από τα άλλα δύο. Εάν σχεδιάσουμε δύο ανοίγματα ίσου πλάτους με τα πλάγια προκύπτει ένα δίλοβο παράθυρο με

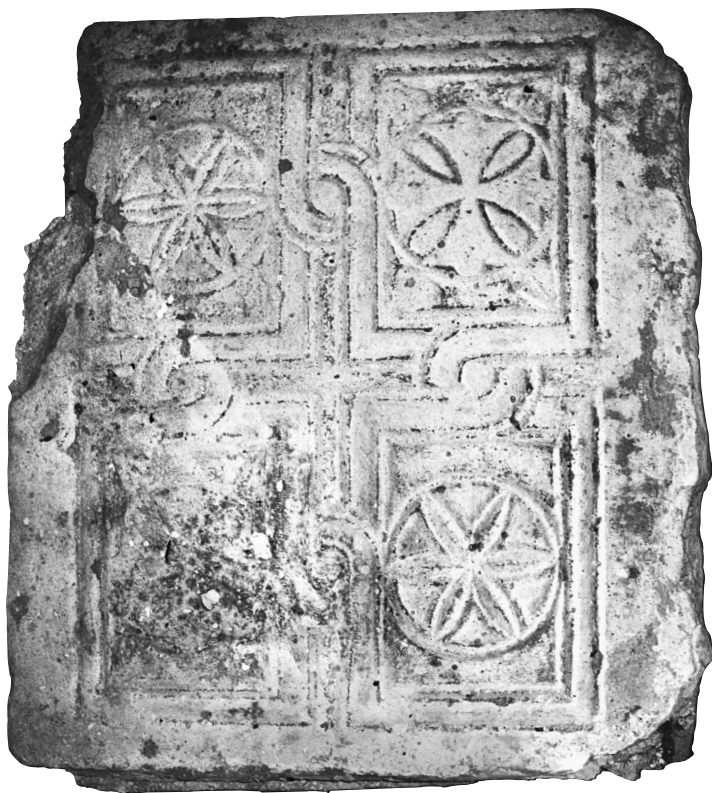
Εικ. 11. Το μαρμάρινο θωράκιο που τοποθετήθηκε ως κάλυμμα της αγίας Τράπεζας.

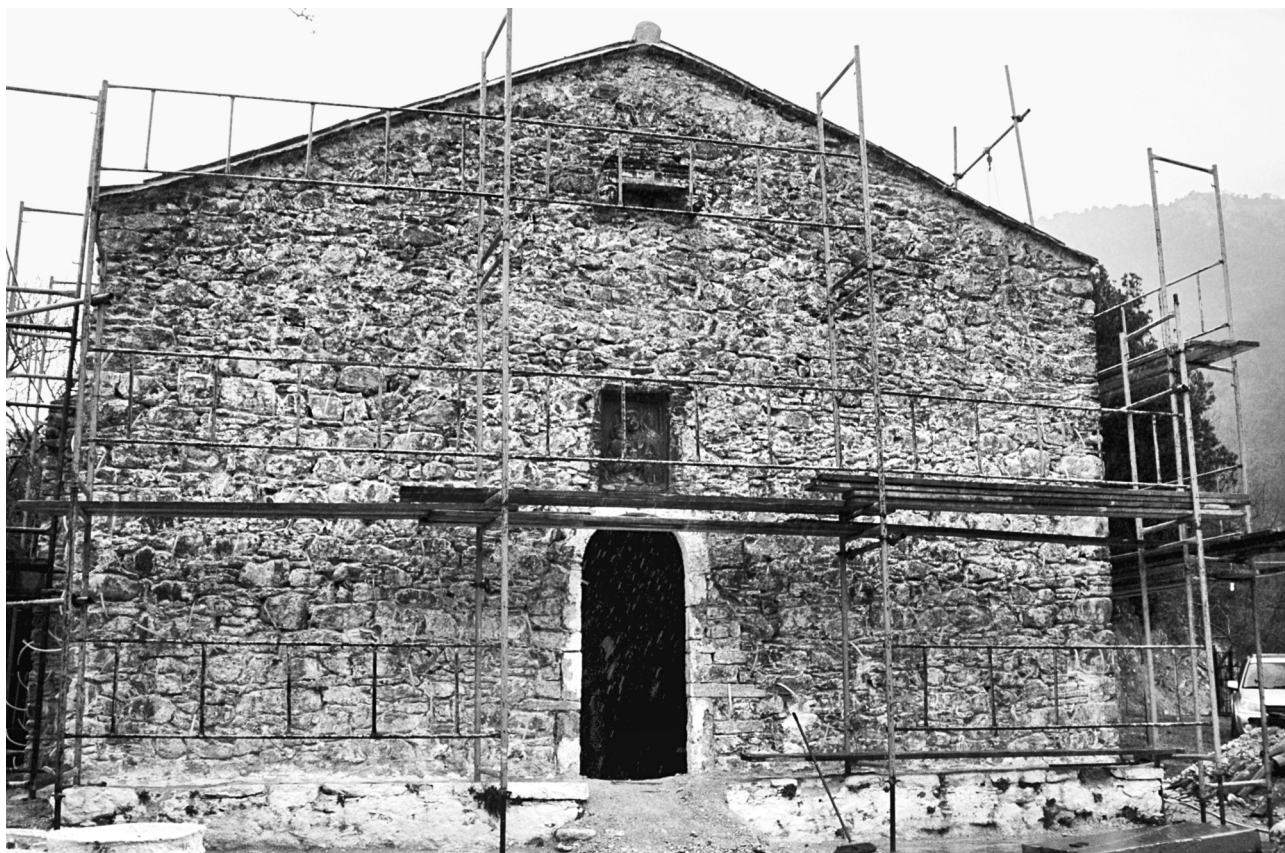
Εικ. 12. Ο δυτικός τοίχος του ναού κατά τις εργασίες.

σκεται η καταχύστρα (Εικ. 12). Σχηματίζεται από δύο μικρούς πέτρινους κιλλίβαντες εγκιβωτισμένους στον τοίχο, πάνω στους οποίους στηρίζεται ένα αδιάγνωστο μαρμάρινο μέλος. Πάνω σε αυτό σχηματίζεται μια μικρή πυραμίδα από πλινθία. Ο ρόλος αυτής της καταχύστρας είναι άγνωστος. Το να αποτελούσε ο ναός τμήμα οχυρωματικής κατασκευής δεν είναι πιθανό.

Μπροστά στη δυτική όψη υπάρχει κτιστό πεζούλι από μεγάλους λίθους που καταλαμβάνει όλο το πλάτος της όψης (Εικ. 12). Διακόπτεται από την είσοδο στην οποία υπάρχει πρόσβαση με τρία μονολιθικά σκαλοπάτια. Επίσης, σχηματίζεται ένα μικρό πλάτωμα καλυμμένο σήμερα από τσιμεντοκονία, στη νοτιοδυτική άκρη του οποίου υπάρχει υπόλειμμα κτιστής κατασκευής, άγνωστης χρήσης, πιθανώς κωδωνοστασίου.
