Ο ναός της Παναγίας Χιλιαδούς στην Εύβοια

Σωτήρης ΒΟΓΙΑΤΖΗΣ

Ο ΝΑΟΣ ΤΗΣ ΠΑΝΑΓΙΑΣ ΧΙΛΙΑΔΟΥΣ ΣΤΗΝ ΕΥΒΟΙΑ

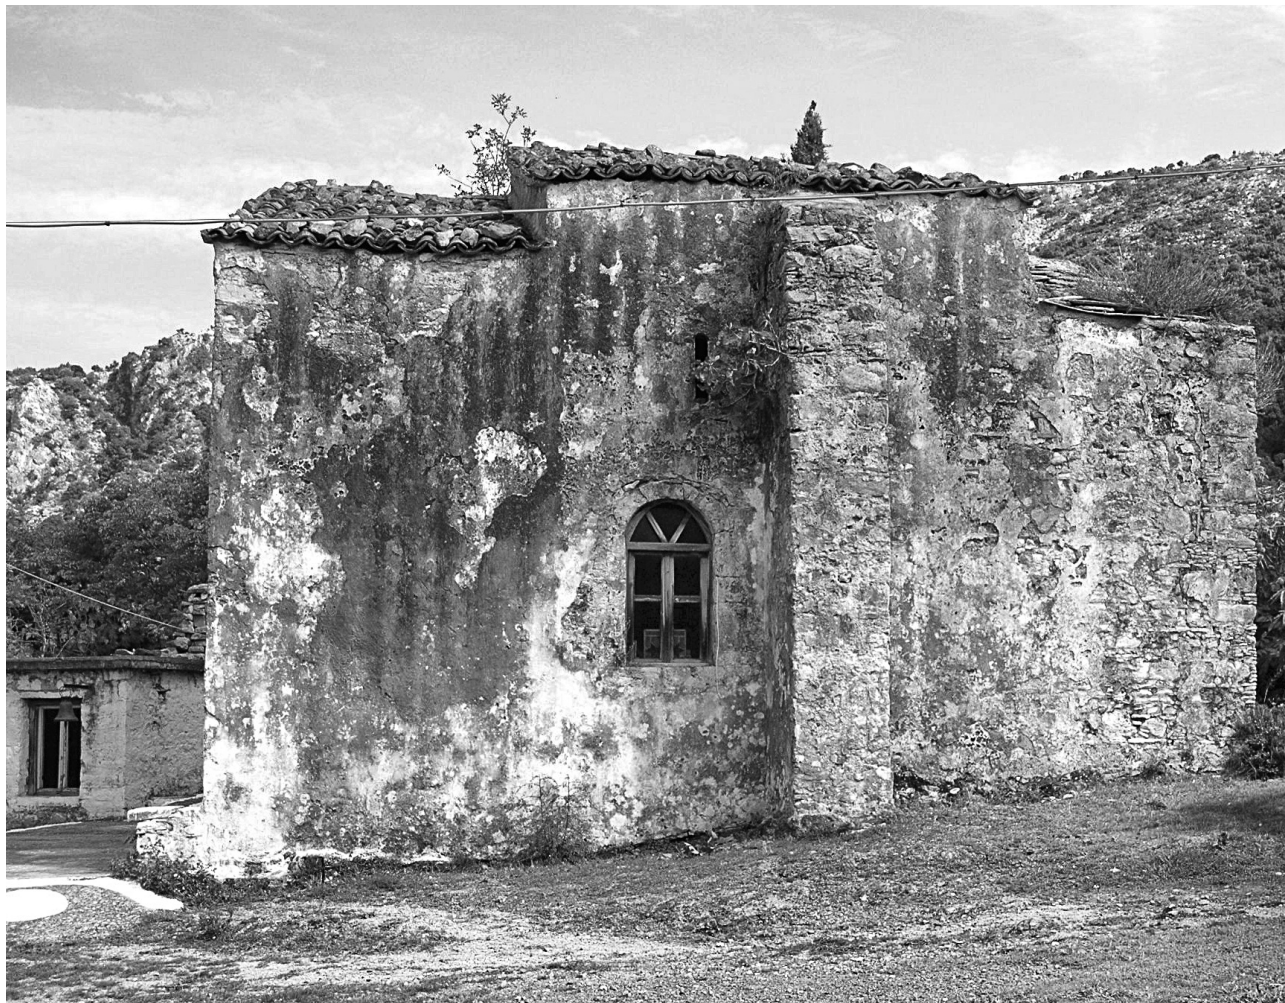
Εικ. 1. Εύβοια, ναός Παναγίας Χιλιαδούς. Άποψη από Ν. πριν από την έναρξη των εργασιών αποκατάστασης.

Στο νότιο τοίχο του κυρίως ναού ανοίγεται ένα μεγάλο τοξωτό παράθυρο και ένα ακόμη μικρότερο πάνω από αυτό (Εικ. 1, 10β). Το ενδιάμεσό τους κενό γεφυρώνει, όπως αποδείχθηκε, τμήμα κιονίσκου τέμπλου οκταγωνικής διατομής. Αντίστοιχο παράθυρο, το οποίο μετατράπηκε πρόσφατα σε πόρτα, ανοίγεται στο βόρειο τοίχο. Τα παράθυρα αυτά βρίσκονται έκκεντρα ως προς τα μεσαία διαμερίσματα για λόγους που θα εξεταστούν παρακάτω. Η κύρια πρόσβαση στο ναό γίνεται από θύρα στα δυτικά (Εικ. 12, 10α). Είναι ορθογωνική εσωτερικά με τοξωτή διαμόρφωση εξωτερικά. Όλα τα ανοίγματα κλείνουν με ευτελή σιδερένια κουφώματα. Ψηλά πάνω από το άνοιγμα της δυτικής πόρτας υπάρχει καταχύστρα για την προστασία της. Όλες οι εσωτερικές επιφάνειες ήταν επιχρισμένες και βαμμένες με γαλάζια λαδομπογιά με απλά διακοσμητικά σχέδια. Μόνο στον τρούλο υπάρχουν τέσσερα μετάλλια με προτομές αγίων και του Παντοκράτορα. Το δάπεδο είναι καλυμμένο με ορθογωνικές σχιστόπλακες χωρίς ιδιαίτερο σχέδιο, εκτός από ένα κυκλικό ομφάλιο στο κέντρο κατασκευασμένο από ακτινωτά τοποθετημένους λίθους.

Εξωτερικά η στέγη του ναού χωρίζεται σε τρία τμήματα¹⁰ (Εικ. 1). Όλα είναι δικλινή. Το μεσαίο είναι σημαντικά υπερυψωμένο πάνω από τα άλλα δύο που βρίσκονται περίπου στην ίδια στάθμη. Η μορφή αυτή οδήγησε τους μελετητές να κατατάξουν το ναό στους σταυρεπίστεγους, ενώ όπως είδαμε η μορφή αυτή είναι απατηλή. Το ανατολικό τμήμα είναι καλυμμένο με σχιστόπλακα, ενώ τα άλλα δύο με πλατιά κεραμίδια. Η κεραμοσκεπής κάλυψη του κεντρικού τμήματος

Στο μέσον του βόρειου και νότιου τοίχου έχουν κατασκευαστεί εξωτερικά εξάρματα, αντηρίδες, διαστάσεων 0,80x0,80 μ. περίπου που φθάνουν έως σχεδόν τη στέγη (Εικ. 1). Ο ρόλος των αντηρίδων αυτών δεν είναι άμεσα εμφανής (θα συζητηθεί παρακάτω σε σχέση με τις οικοδομικές φάσεις σ. 30), καθ' όσον στη θέση που βρίσκονται δεν προσθέτουν τίποτα στη στατική επάρκεια του κτηρίου. Στο νότιο τοίχο, δυτικά της αντηρίδας ανοίγονται δύο παράθυρα το ένα πάνω από το άλλο, ενώ μια πόρτα σε αντίστοιχη θέση στο βόρειο. Στη δυτική όψη πάνω από την είσοδο υπάρχει κόγχη για την αφιέρωση, όπου έχει εγκατασταθεί ένα γλυπτό από γύψο με τη Θεοτόκο με το Θείο Βρέφος. Παρουσιάζει ομοιότητες με το τέμπλο και πιθανότατα κατασκευάστηκε και τοποθετήθηκε συγχρόνως με αυτό. Σήμερα καλύπτεται με αλουμινένιο παράθυρο. Πιο πάνω βρι-

Ο ναός ήταν ατελώς καλυμμένος με επίχρισμα διαβρωμένο σε πολλά σημεία και πολλαπλών φάσεων κατασκευής (Εικ. 1). Κατά τις εργασίες αποκατάστασης καθαιρέθηκε και αποκαλύφθηκε η μορφή της τοιχοποιίας. Στο βόρειο και νότιο τοίχο ανατολικά των «αντηρίδων» διακρίνεται ένα είδος ατελούς πλινθοπερίκλειστου συστήματος δομής με πολλά οριζόντια και πλινθία και λιγότερα κατακόρυφα (Εικ. 10). Εδώ σώζεται κάτω από το ευτελές επίχρισμα, τμηματικά, ένα καλής ποιότητας αρμολόγημα, κίτρινου χρώματος, πιθανότατα αρχικό. Ψηλά στη βόρεια όψη, και σε περίπου αντίστοιχη θέση προς τη νότια, διακρίνεται ένα ορθογωνικό άνοιγμα φραγμένο σε αρχική φάση κατασκευής, αφού το σύστημα δομής της τοιχοποιίας προσομοιάζει με αυτό του τοίχου¹¹. Δυτικά των αντηρίδων το σύστημα δομής μεταβάλλεται. Η τοιχοποιία είναι κατασκευασμένη από αργούς λίθους και πλινθία, όμοια με αυτά της ανατολικής πλευράς, τα οποία έχουν τοποθετηθεί χωρίς διακοσμητική διάθεση, ως βήσσαλα, κυρίως στα κατώτερα στρώματα των τοίχων. Αδιάγνωστα μαρμάρινα μέλη έχουν τοποθετηθεί σε πολλά σημεία της τοιχοποιίας.

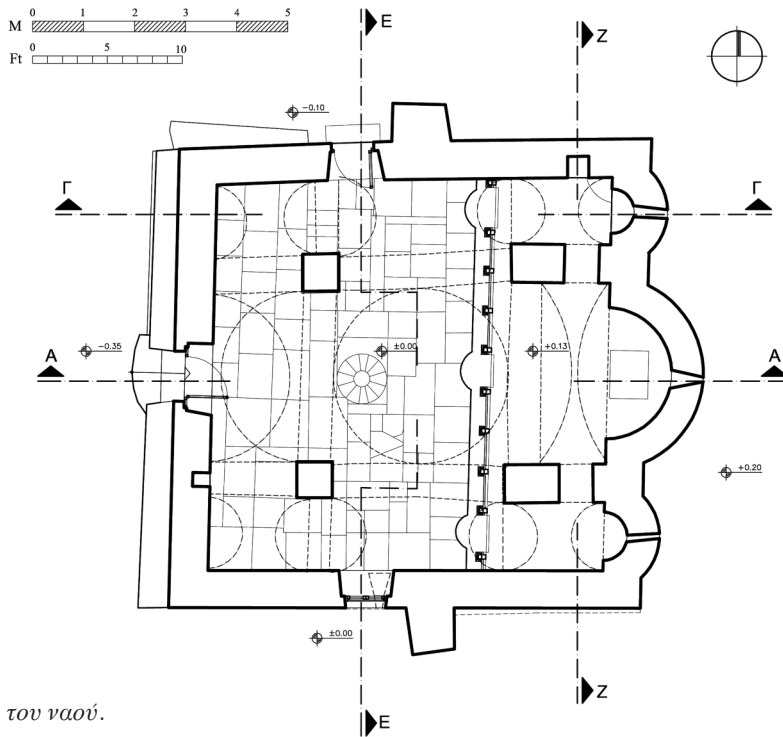
Εικ. 2. Κάτοψη του ναού.

Ο ναός είναι σχεδόν τετράγωνης κάτοψης με διαστάσεις 9×9 μ. περίπου χωρίς τις κόγχες και συνολικό ύψος 7,30 μ. (Εικ. 2, 3). Αποτελεί έναν εντελώς ιδιόρρυθμο τύπο ναού που έχει προκύψει από μετασκευή παλαιότερου, όπως θα δούμε παρακάτω. Εσωτερικά τέσσερις πεσσοί, άνισων διατομών, ανακρατούν τη θολοδομία που καλύπτει το ναό σχηματίζοντας εννέα διαμερίσματα με διαφορετική κάλυψη. Οι δυτικοί πεσσοί είναι τετράγωνης

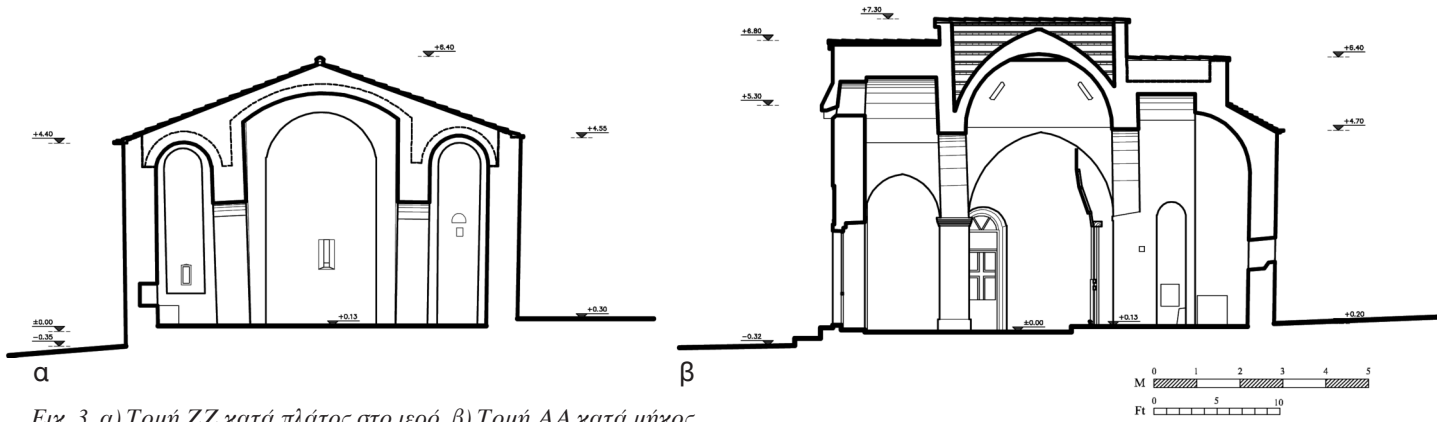
Εικ. 3. α) Τομή ΖΖ κατά πλάτος στο ιερό. β) Τομή ΑΑ κατά μήκος.

Το ιερό καταλαμβάνει τα τρία ανατολικά διαμερίσματα. Πίσω από το τόξο που συνδέει τους δύο ανατολικούς πεσσούς βρίσκεται η κάλυψη του ιερού που είναι ένα εξαιρετικά χαμηλωμένο τόξο σε υψηλότερη στάθμη από τα παραβήματα (Εικ. 3α). Οι καλύψεις των τελευ-

στηρίζεται σε ξυλοκατασκευή στηριγμένη στους περιμετρικούς τοίχους (Εικ. 3β, 4α). Δοκάρια τρέχουν κατά μήκος του κτηρίου, πάνω στα οποία διαστρώνεται πέτρωμα και τα κεραμίδια. Στα κενά ανάμεσα στον τρούλο και τους πλάγιους τοίχους διαμορφώνονταν κρύπτες (Εικ. 5) με πρόσβαση από ανοίγματα στον υπερυψωμένο ανατολικό τοίχο, τα οποία αρχικά θα ήταν τοιχισμένα με λεπτότερους, ευτελείς, εύκολα καθαριζόμενους τοίχους, όπως βρέθηκε στη βόρεια κρύπτη, ή θα έκλειναν με ξύλινα καπάκια. Στο εσωτερικό της κρύπτης αυτής διακρίνονται, εντοιχισμένα σε δυσπρόσιτο σημείο, αδιάγνωστα μαρμάρινα μέλη πιθανώς προερχόμενα από τέμπλο. Αποδείχθηκε, ακόμα, ότι στον τρούλο υπήρχαν τέσσερις σχισμές που έβλεπαν μέσα στο ναό πιθανώς

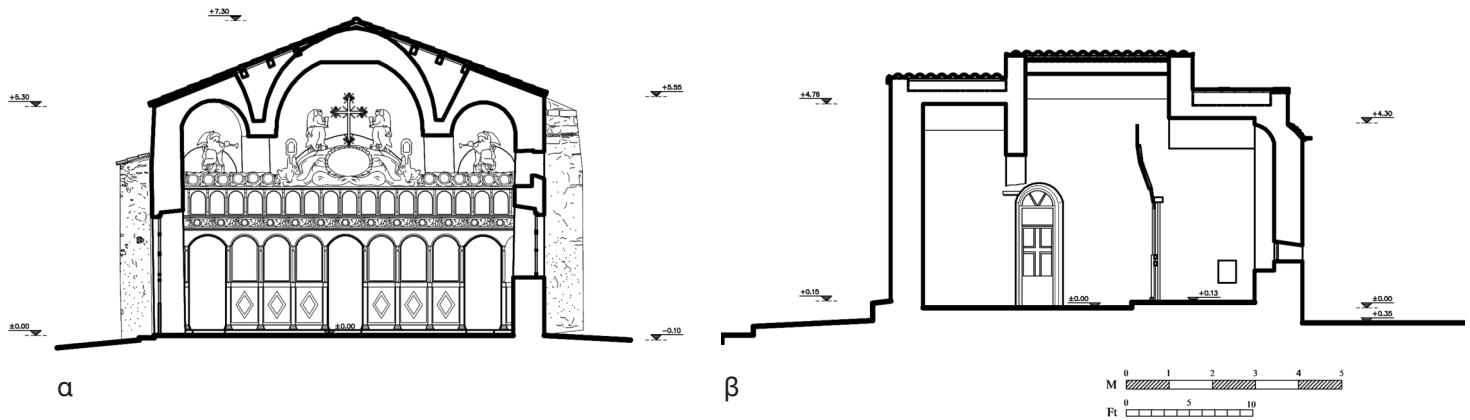
Εικ. 4. α) Τομή ΒΒ κατά πλάτος στον τρούλο. β) Τομή ΓΓ κατά μήκος στα βόρεια διαμερίσματα.

Το ιερό χωρίζεται από τον κυρίως ναό με ψηλό ξυλόγλυπτο νεωτερικό τέμπλο με χαρακτηριστικά λυπηρά, πολύ μεγάλο για το μέγεθος του ναού (Εικ. 4α). Στη δεσποτική εικόνα της Κοιμήσεως υπάρχει η επιγραφή

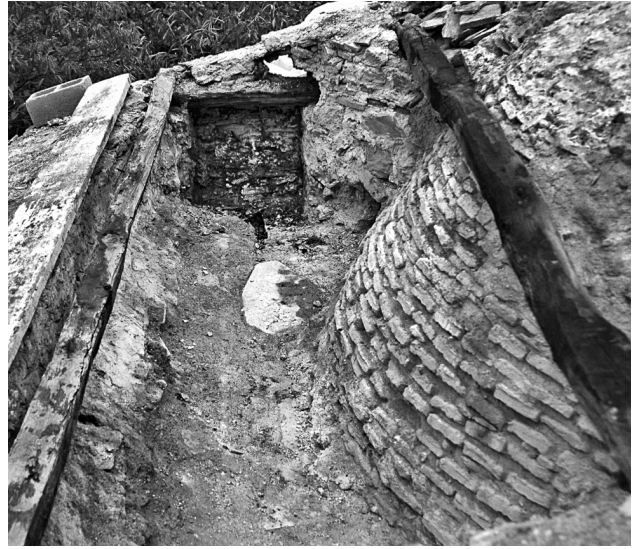
Εικ. 5. Άποψη του εσωτερικού της στέγης. Διακρίνεται στα δεξιά ο τρούλος και απέναντι το φραγμένο άνοιγμα της κρύπτης.

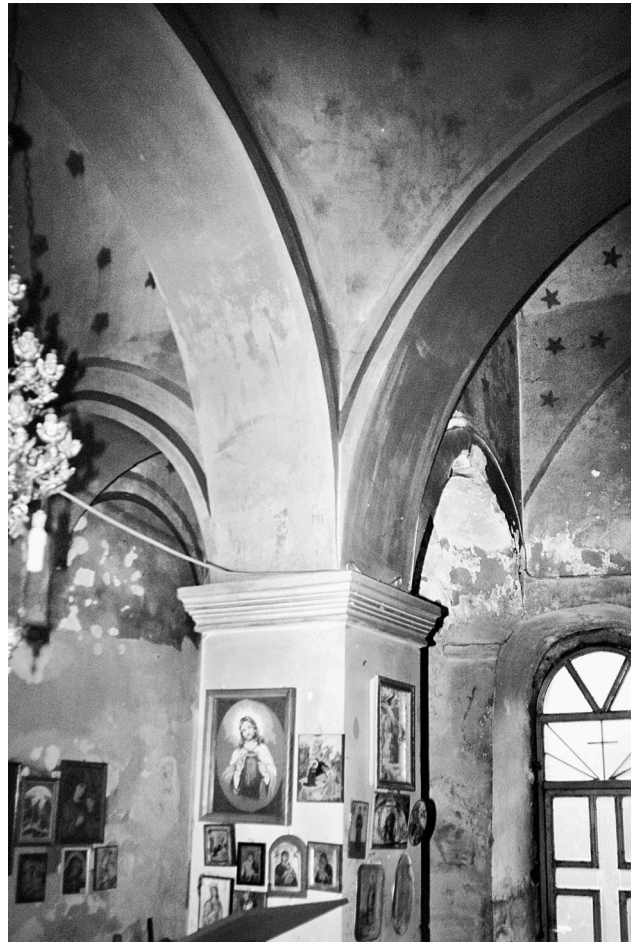
Εικ. 6. Ο νοτιοδυτικός πεσσός του ναού.

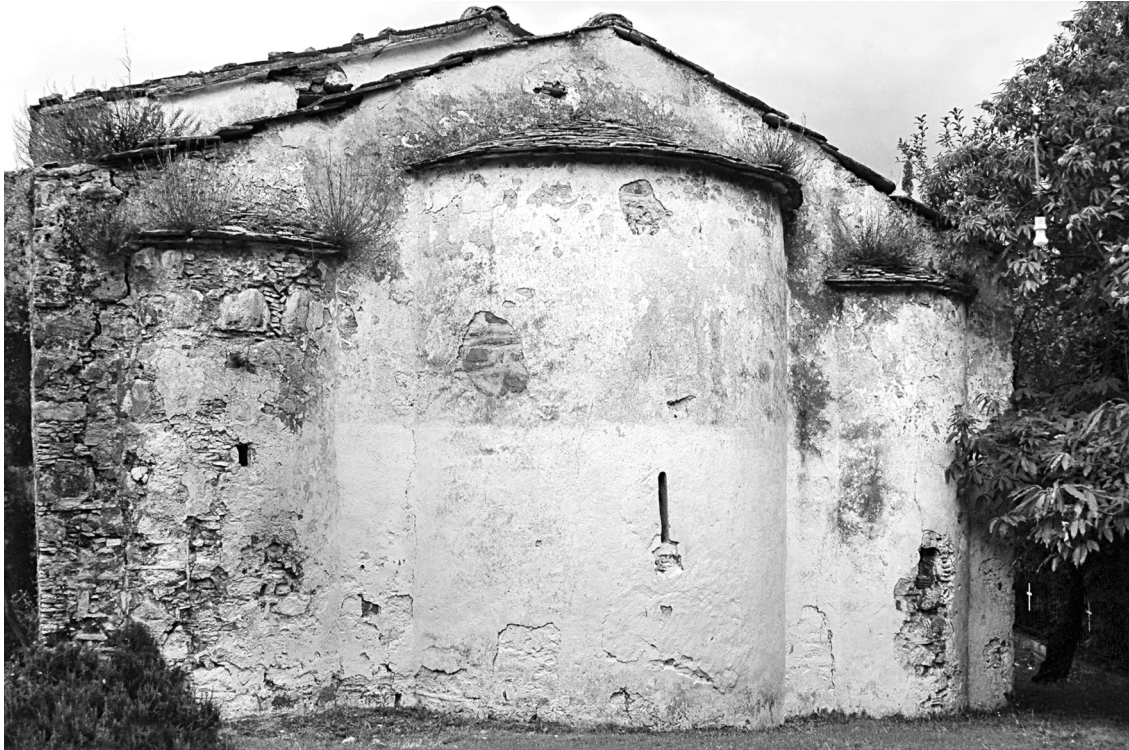
Εικ. 7. Άποψη της ανατολικής όψης πριν από την έναρξη των εργασιών.

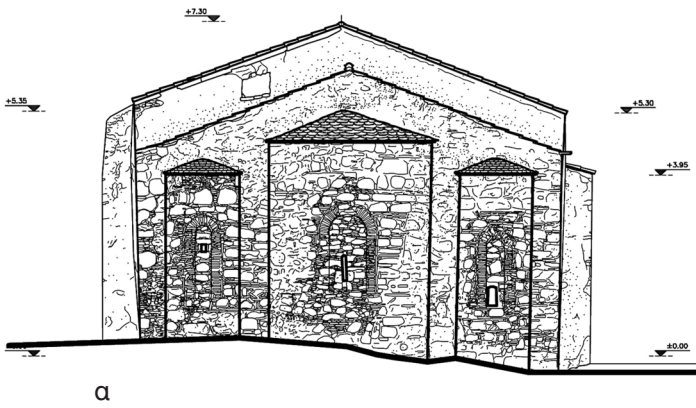
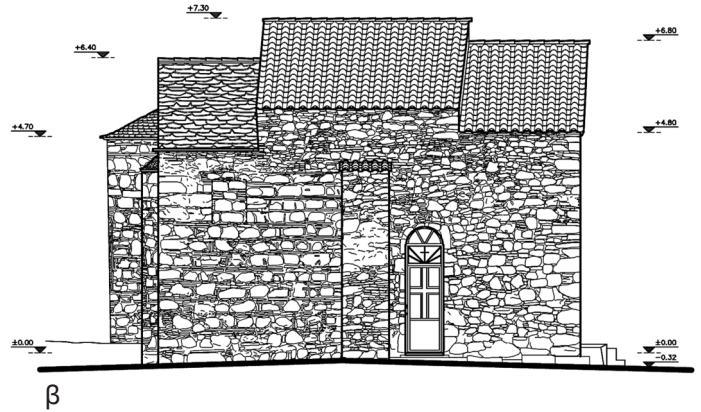
Εικ. 9. α) Ανατολική όψη του ναού. β) Βόρεια όψη του ναού.

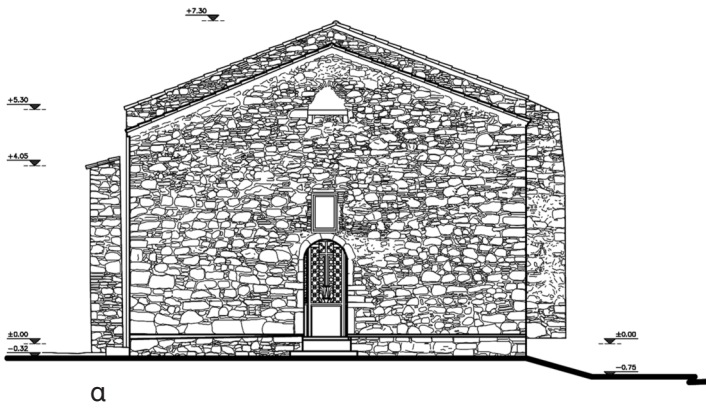
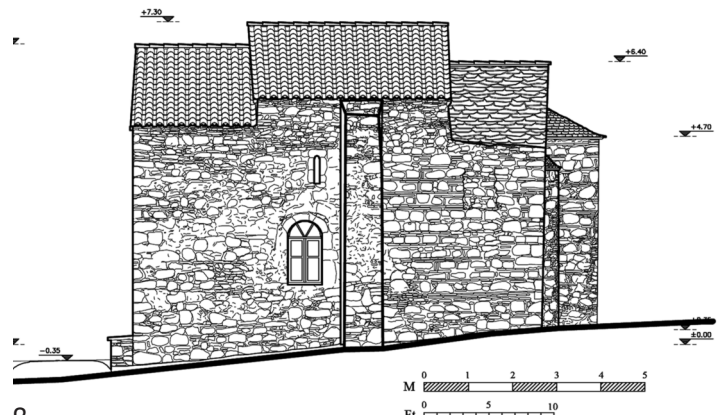
Εικ. 10. α) Δυτική όψη του ναού. β) Νότια όψη του ναού.

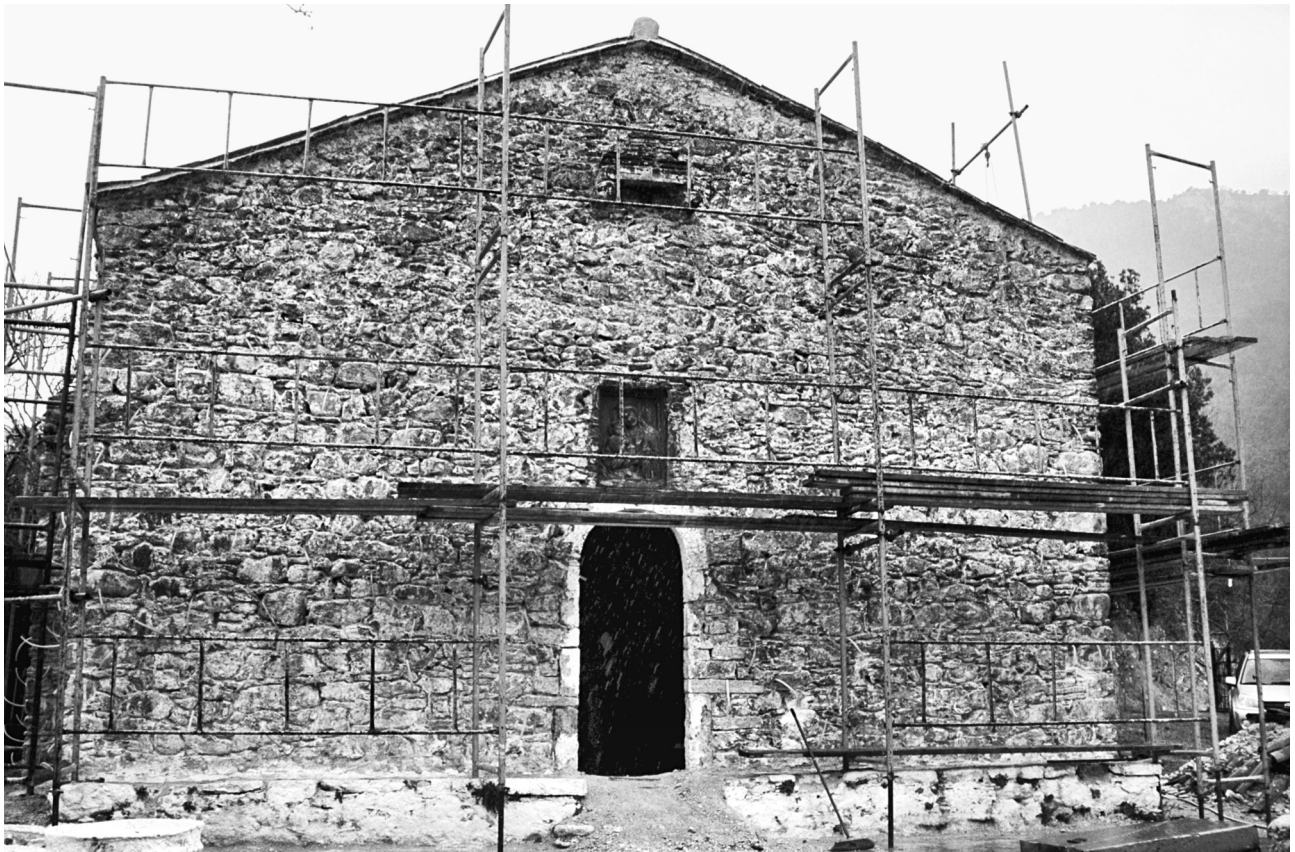
Εικ. 12. Ο δυτικός τοίχος του ναού κατά τις εργασίες.

σκεται η καταχύστρα (Εικ. 12). Σχηματίζεται από δύο μικρούς πέτρινους κιλλίβαντες εγκλιβωτισμένους στον τοίχο, πάνω στους οποίους στηρίζεται ένα αδιάγνωστο μαρμάρινο μέλος. Πάνω σε αυτό σχηματίζεται μια μικρή πυραμίδα από πλινθία. Ο ρόλος αυτής της καταχύστρας είναι άγνωστος. Το να αποτελούσε ο ναός τμήμα οχυρωματικής κατασκευής δεν είναι πιθανό.

Μπροστά στη δυτική όψη υπάρχει κτιστό πεζούλι από μεγάλους λίθους που καταλαμβάνει όλο το πλάτος της όψης (Εικ. 12). Διακόπτεται από την είσοδο στην οποία υπάρχει πρόσβαση με τρία μονολιθικά σκαλοπάτια. Επίσης, σχηματίζεται ένα μικρό πλάτωμα καλυμμένο σήμερα από τσιμεντοκονία, στη νοτιοδυτική άκρη του οποίου υπάρχει υπόλειμμα κτιστής κατασκευής, άγνωστης χρήσης, πιθανώς κωδωνοστασίου.

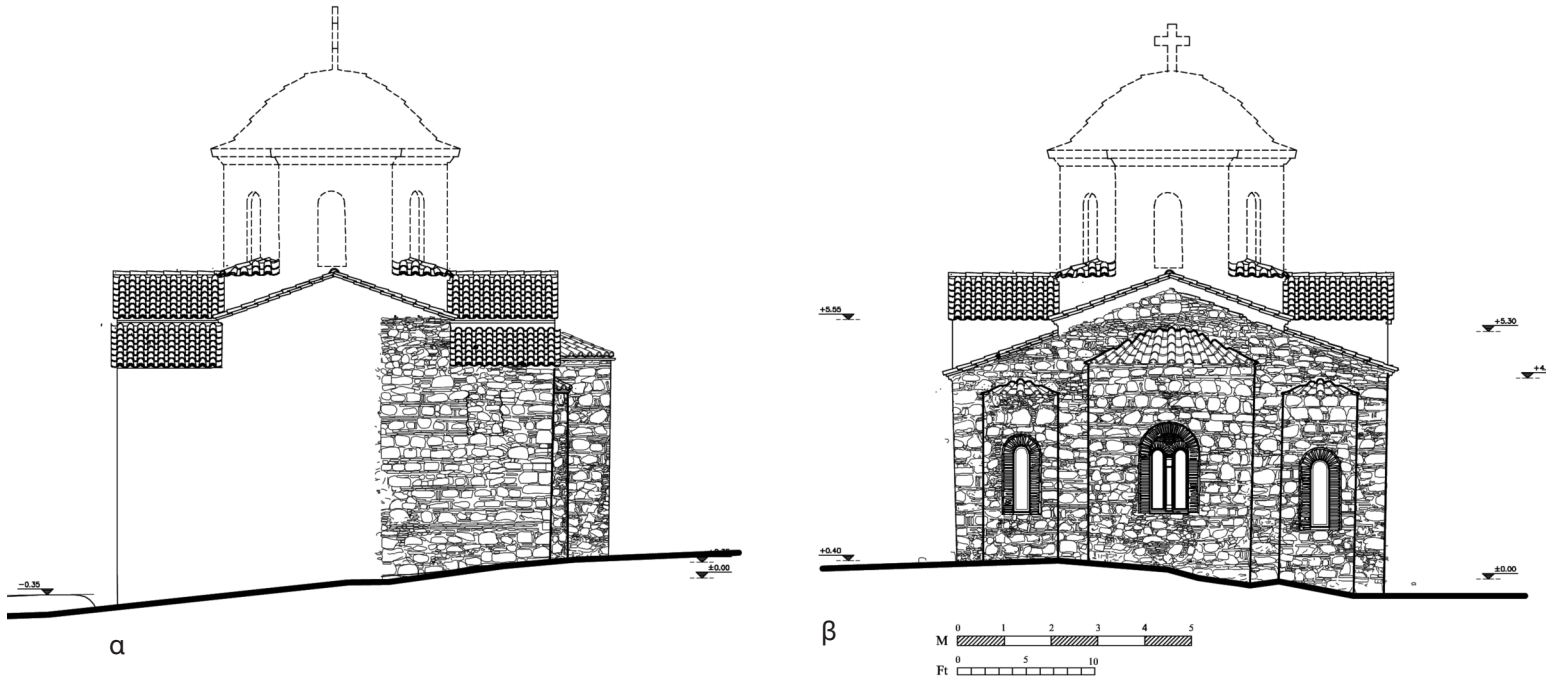
Εικ. 13. Πρόταση γραφικής αποκατάστασης. α) Νότια όψη. β) Ανατολική όψη.

κιονίσκο στο μέσον. Η γραφική αναπαράσταση εμφανίζεται στην Εικ. 13β.

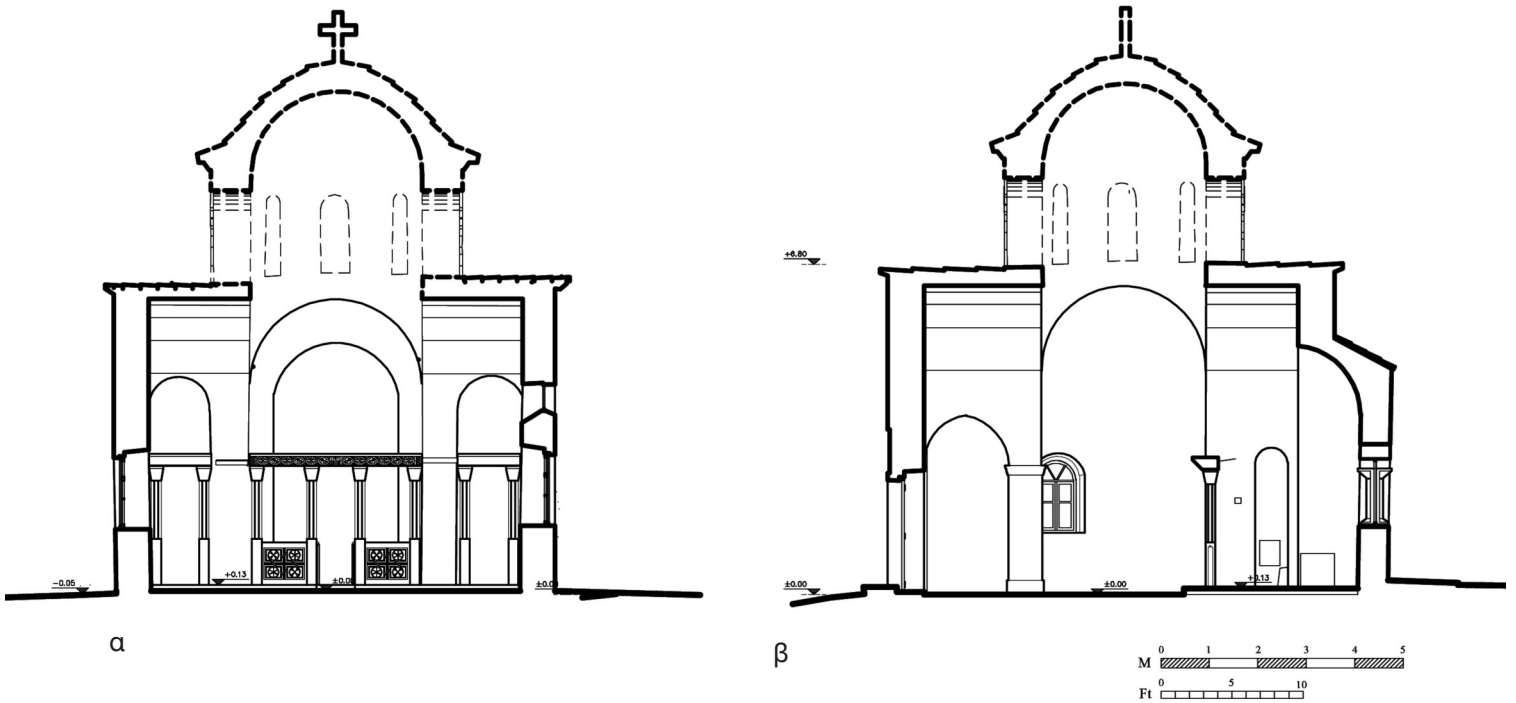
Εικ. 14. Πρόταση γραφικής αναπαράστασης της αρχικής φάσης. α) Τομή κατά πλάτος. β) Τομή κατά μήκος.

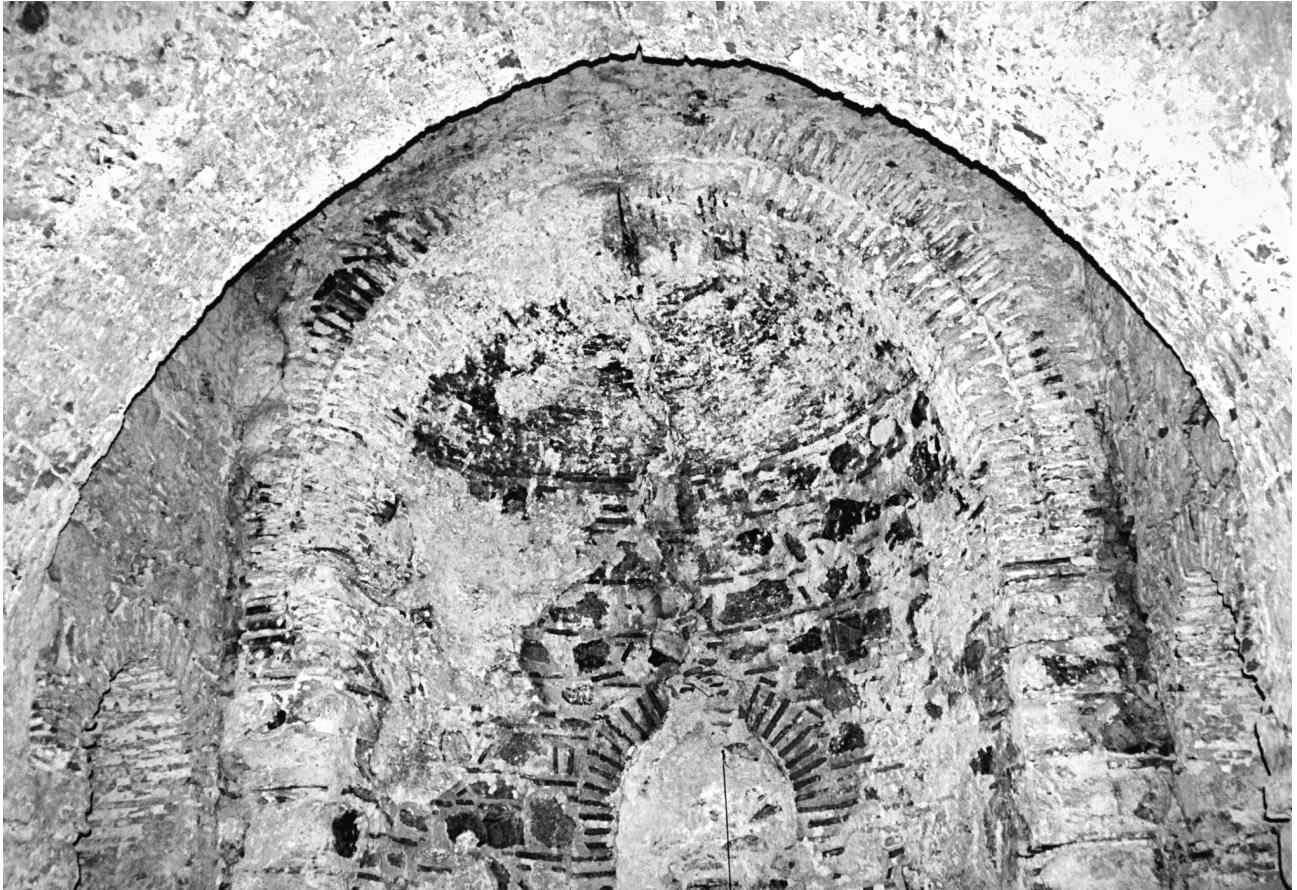
Εικ. 15. Άποψη του εσωτερικού της αψίδας του ιερού. Διακρίνεται η υποχώρηση στο τόξο μετώπου.

επανελημμένα τονιστεί¹⁹, ορισμένα στοιχεία λόγω της ευκολίας κατασκευής (οι ημικυκλικές κόγχες μπορούν εύκολα να κατασκευαστούν και από ένα επαρχιακό συνεργείο χωρίς ιδιαίτερη εμπειρία) εμφανίζονται και πολύ μεταγενέστερα. Στοιχείο πρωιμότητας αποτελεί και το τόξο σε υποχώρηση της αψίδας του ιερού που απαντά και σε μνημεία του 11ου αιώνα, αλλά σπανιότατα μετά το 1100²⁰. Αντίθετα τα παράθυρα είναι αρκετά εξελιγμένα, κυρίως το μεσαίο, και μπορούν να χρονολογηθούν οψιμότερα. Το ατελές πλινθοπερίκλειστο σύστημα δομής και η διάταξη των τριών παραθύρων στις κόγχες οδηγούν σε μια χρονολόγηση πλησιέστερα στα μέσα του 11ου αιώνα, με την οποία συμφωνούν και οι ενδείξεις από το μαρμάρινο τέμπλο. Με κάθε επιφύλαξη θα μπορούσαμε να χρονολογήσουμε την πρώτη φάση γενικά στα μέσα του 11ου αιώνα, χρονολόγηση στην οποία δεν αντιβαίνει η υποχώρηση του τόξου στο εσωτερικό της αψίδας²¹.
