Δελτίον ΧΑΕ 36 (2015), Περίοδος Δ'

Ο ναός της Παναγίας Χιλιαδούς στην Εύβοια

Σωτήρης ΒΟΓΙΑΤΖΗΣ

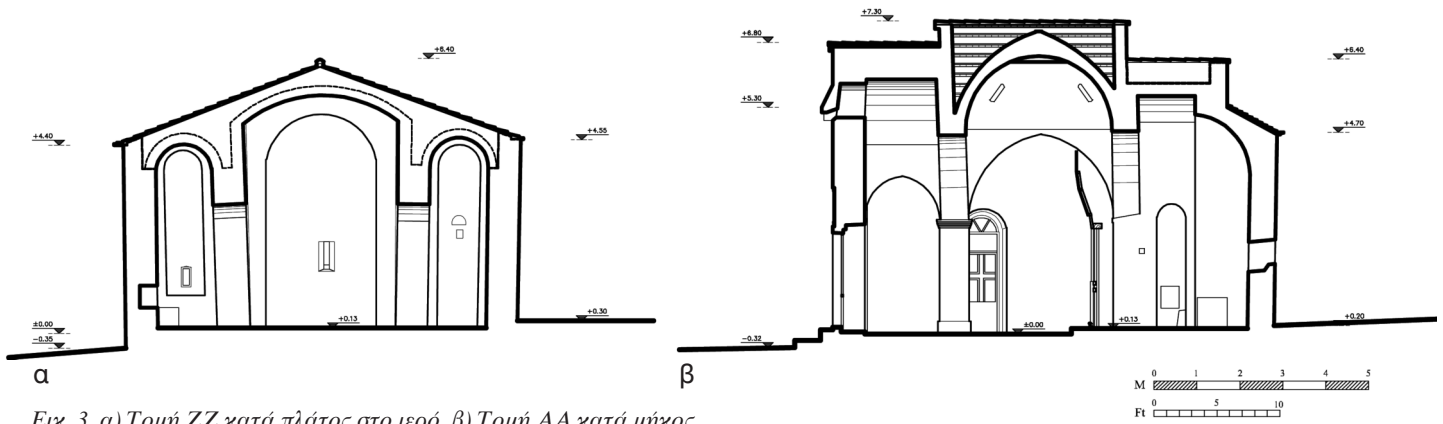
Εικ. 3. α) Τομή ΖΖ κατά πλάτος στο ιερό. β) Τομή ΑΑ κατά μήκος.

Ο ναός είναι σχεδόν τετράγωνης κάτοψης με διαστάσεις 9×9 μ. περίπου χωρίς τις κόγχες και συνολικό ύψος 7,30 μ. (Εικ. 2, 3). Αποτελεί έναν εντελώς ιδιόρρυθμο τύπο ναού που έχει προκύψει από μετασκευή παλαιότερου, όπως θα δούμε παρακάτω. Εσωτερικά τέσσερις πεσσοί, άνισων διατομών, ανακρατούν τη θολοδομία που καλύπτει το ναό σχηματίζοντας εννέα διαμερίσματα με διαφορετική κάλυψη. Οι δυτικοί πεσσοί είναι τετράγωνης

Το ιερό καταλαμβάνει τα τρία ανατολικά διαμερίσματα. Πίσω από το τόξο που συνδέει τους δύο ανατολικούς πεσσούς βρίσκεται η κάλυψη του ιερού που είναι ένα εξαιρετικά χαμηλωμένο τόξο σε υψηλότερη στάθμη από τα παραβήματα (Εικ. 3α). Οι καλύψεις των τελευ-

στηρίζεται σε ξυλοκατασκευή στηριγμένη στους περιμετρικούς τοίχους (Εικ. 3β, 4α). Δοκάρια τρέχουν κατά μήκος του κτηρίου, πάνω στα οποία διαστρώνεται πέτρωμα και τα κεραμίδια. Στα κενά ανάμεσα στον τρούλο και τους πλάγιους τοίχους διαμορφώνονταν κρύπτες (Εικ. 5) με πρόσβαση από ανοίγματα στον υπερυψωμένο ανατολικό τοίχο, τα οποία αρχικά θα ήταν τοιχισμένα με λεπτότερους, ευτελείς, εύκολα καθαριζόμενους τοίχους, όπως βρέθηκε στη βόρεια κρύπτη, ή θα έκλειναν με ξύλινα καπάκια. Στο εσωτερικό της κρύπτης αυτής διακρίνονται, εντοιχισμένα σε δυσπρόσιτο σημείο, αδιάγνωστα μαρμάρινα μέλη πιθανώς προερχόμενα από τέμπλο. Αποδείχθηκε, ακόμα, ότι στον τρούλο υπήρχαν τέσσερις σχισμές που έβλεπαν μέσα στο ναό πιθανώς

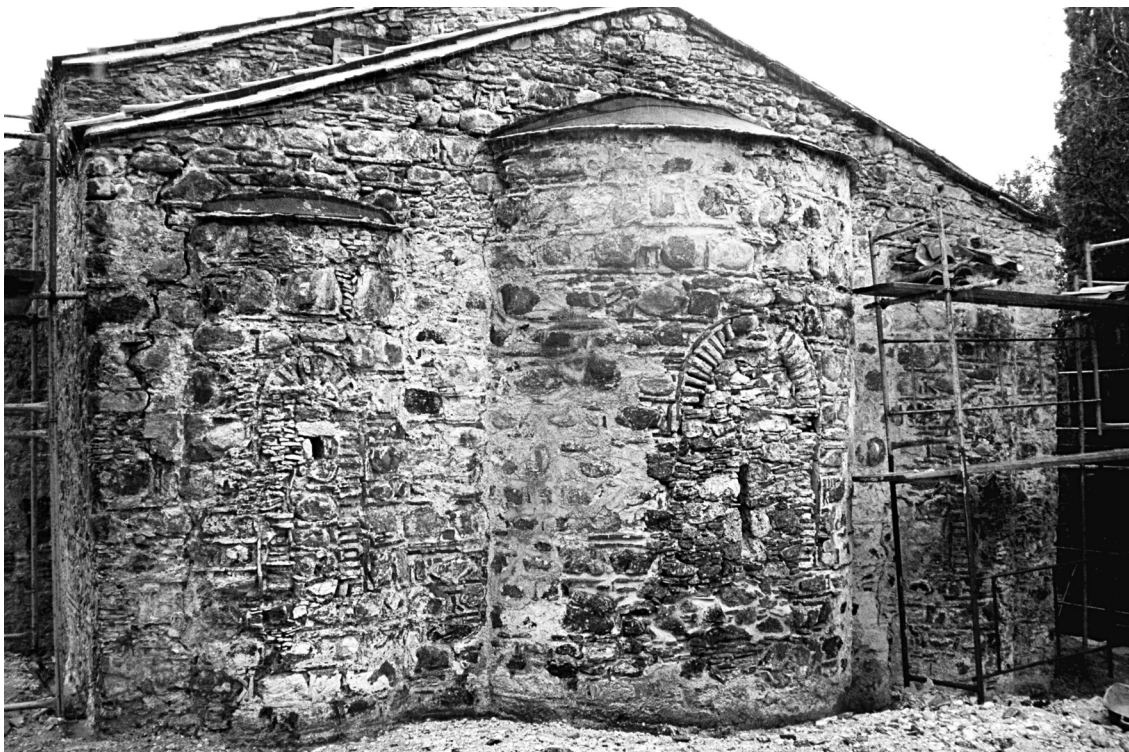
Εικ. 8. Άποψη της ανατολικής όψης μετά την καθαίρεση των επιχρισμάτων.

Στα ανατολικά προβάλλουν οι τρεις κόγχες που είναι εξωτερικά ημικυκλικές. Η κεντρική είναι ευρύτερη και ψηλότερη από τις άλλες δύο. Καλύπτονται και αυτές με σχιστόπλακα. Κατά τις εργασίες αφαίρεσης των κονιαμάτων αποδείχθηκε ότι στις τρεις κόγχες ανοίγονταν ψηλά και στενά παράθυρα φραγμένα σήμερα (Εικ. 8). Σώζονται, αρκετά διαταραγμένα, τα τόξα από ακτινωτούς πλίνθους που φθάνουν μέχρι τη βάση και περιβάλλουσα περιμετρικά λεπτά πλινθία. Το παράθυρο της αψίδας του ιερού είναι ευρύτερο από τα άλλα δύο. Εάν σχεδιάσουμε δύο ανοίγματα ίσου πλάτους με τα πλάγια προκύπτει ένα δίλοβο παράθυρο με
