Δελτίον ΧΑΕ 36 (2015), Περίοδος Δ'

Ο ναός της Παναγίας Χιλιαδούς στην Εύβοια

Σωτήρης ΒΟΓΙΑΤΖΗΣ

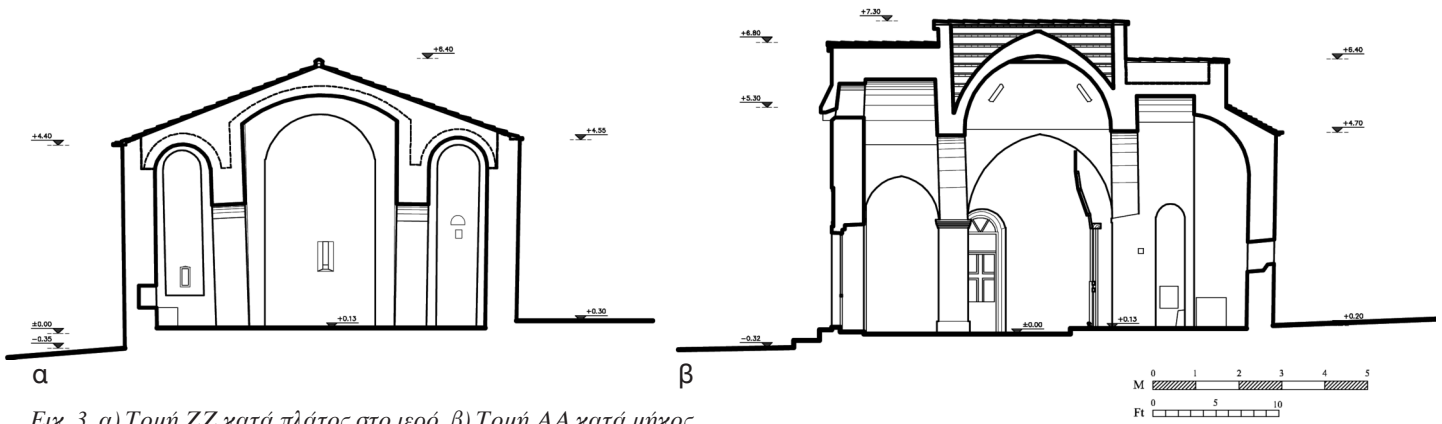
Εικ. 3. α) Τομή ΖΖ κατά πλάτος στο ιερό. β) Τομή ΑΑ κατά μήκος.

Ο ναός είναι σχεδόν τετράγωνης κάτοψης με διαστάσεις 9×9 μ. περίπου χωρίς τις κόγχες και συνολικό ύψος 7,30 μ. (Εικ. 2, 3). Αποτελεί έναν εντελώς ιδιόρρυθμο τύπο ναού που έχει προκύψει από μετασκευή παλαιότερου, όπως θα δούμε παρακάτω. Εσωτερικά τέσσερις πεσσοί, άνισων διατομών, ανακρατούν τη θολοδομία που καλύπτει το ναό σχηματίζοντας εννέα διαμερίσματα με διαφορετική κάλυψη. Οι δυτικοί πεσσοί είναι τετράγωνης

Το ιερό καταλαμβάνει τα τρία ανατολικά διαμερίσματα. Πίσω από το τόξο που συνδέει τους δύο ανατολικούς πεσσούς βρίσκεται η κάλυψη του ιερού που είναι ένα εξαιρετικά χαμηλωμένο τόξο σε υψηλότερη στάθμη από τα παραβήματα (Εικ. 3α). Οι καλύψεις των τελευ-

στηρίζεται σε ξυλοκατασκευή στηριγμένη στους περιμετρικούς τοίχους (Εικ. 3β, 4α). Δοκάρια τρέχουν κατά μήκος του κτηρίου, πάνω στα οποία διαστρώνεται πέτρωμα και τα κεραμίδια. Στα κενά ανάμεσα στον τρούλο και τους πλάγιους τοίχους διαμορφώνονταν κρύπτες (Εικ. 5) με πρόσβαση από ανοίγματα στον υπερυψωμένο ανατολικό τοίχο, τα οποία αρχικά θα ήταν τοιχισμένα με λεπτότερους, ευτελείς, εύκολα καθαριζόμενους τοίχους, όπως βρέθηκε στη βόρεια κρύπτη, ή θα έκλειναν με ξύλινα καπάκια. Στο εσωτερικό της κρύπτης αυτής διακρίνονται, εντοιχισμένα σε δυσπρόσιτο σημείο, αδιάγνωστα μαρμάρινα μέλη πιθανώς προερχόμενα από τέμπλο. Αποδείχθηκε, ακόμα, ότι στον τρούλο υπήρχαν τέσσερις σχισμές που έβλεπαν μέσα στο ναό πιθανώς

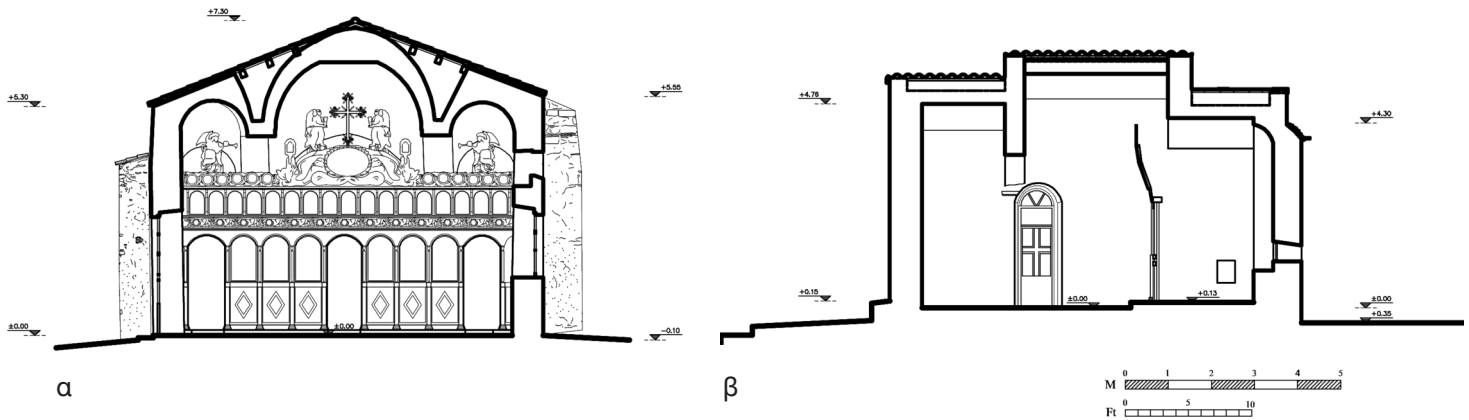
Εικ. 4. α) Τομή ΒΒ κατά πλάτος στον τρούλο. β) Τομή ΓΓ κατά μήκος στα βόρεια διαμερίσματα.

Το ιερό χωρίζεται από τον κυρίως ναό με ψηλό ξυλόγλυπτο νεωτερικό τέμπλο με χαρακτηριστικά λυπηρά, πολύ μεγάλο για το μέγεθος του ναού (Εικ. 4α). Στη δεσποτική εικόνα της Κοιμήσεως υπάρχει η επιγραφή

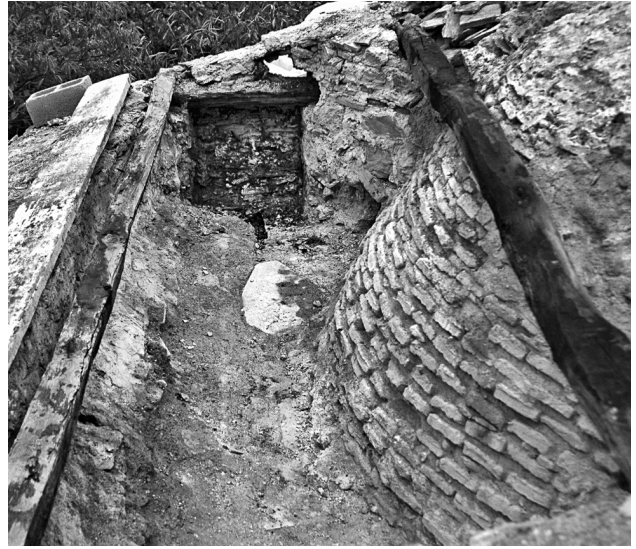
Εικ. 5. Άποψη του εσωτερικού της στέγης. Διακρίνεται στα δεξιά ο τρούλος και απέναντι το φραγμένο άνοιγμα της κρύπτης.

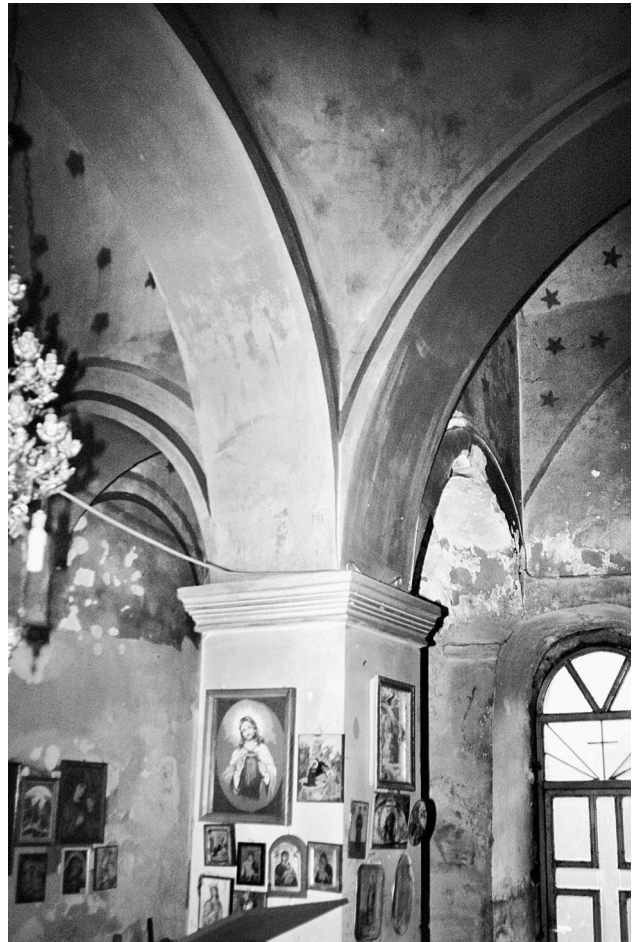
Εικ. 6. Ο νοτιοδυτικός πεσσός του ναού.

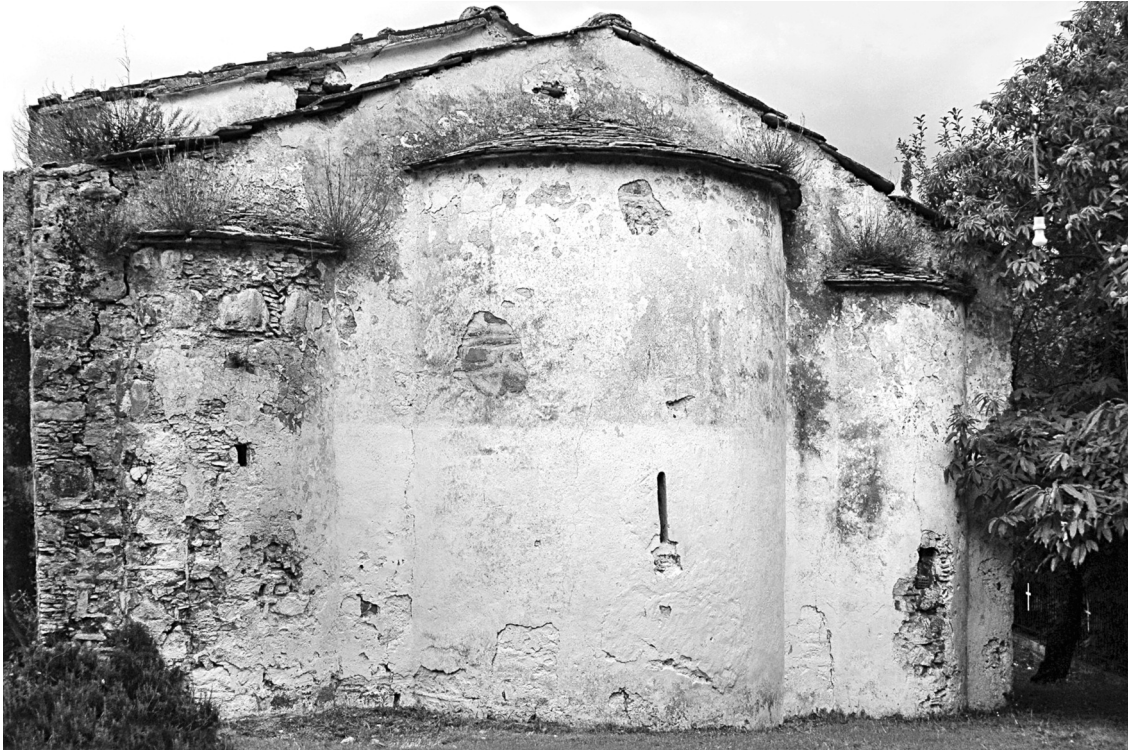
Εικ. 7. Άποψη της ανατολικής όψης πριν από την έναρξη των εργασιών.

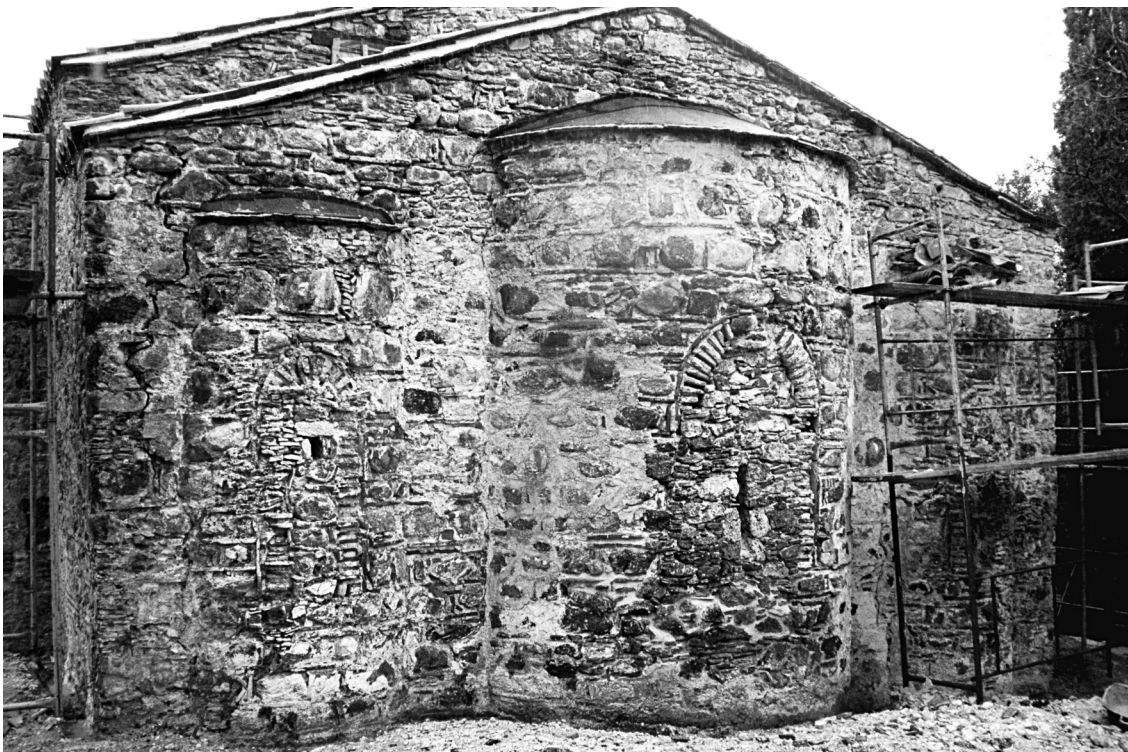
Εικ. 8. Άποψη της ανατολικής όψης μετά την καθαίρεση των επιχρισμάτων.

Στα ανατολικά προβάλλουν οι τρεις κόγχες που είναι εξωτερικά ημικυκλικές. Η κεντρική είναι ευρύτερη και ψηλότερη από τις άλλες δύο. Καλύπτονται και αυτές με σχιστόπλακα. Κατά τις εργασίες αφαίρεσης των κονιαμάτων αποδείχθηκε ότι στις τρεις κόγχες ανοίγονταν ψηλά και στενά παράθυρα φραγμένα σήμερα (Εικ. 8). Σώζονται, αρκετά διαταραγμένα, τα τόξα από ακτινωτούς πλίνθους που φθάνουν μέχρι τη βάση και περιβάλλουσα περιμετρικά λεπτά πλινθία. Το παράθυρο της αψίδας του ιερού είναι ευρύτερο από τα άλλα δύο. Εάν σχεδιάσουμε δύο ανοίγματα ίσου πλάτους με τα πλάγια προκύπτει ένα δίλοβο παράθυρο με

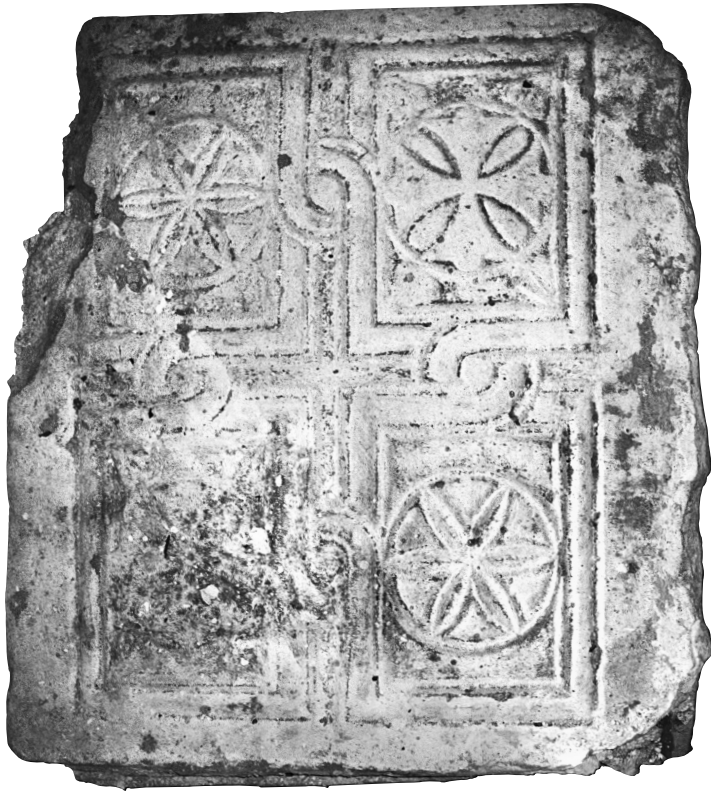
Εικ. 11. Το μαρμάρινο θωράκιο που τοποθετήθηκε ως κάλυμμα της αγίας Τράπεζας.

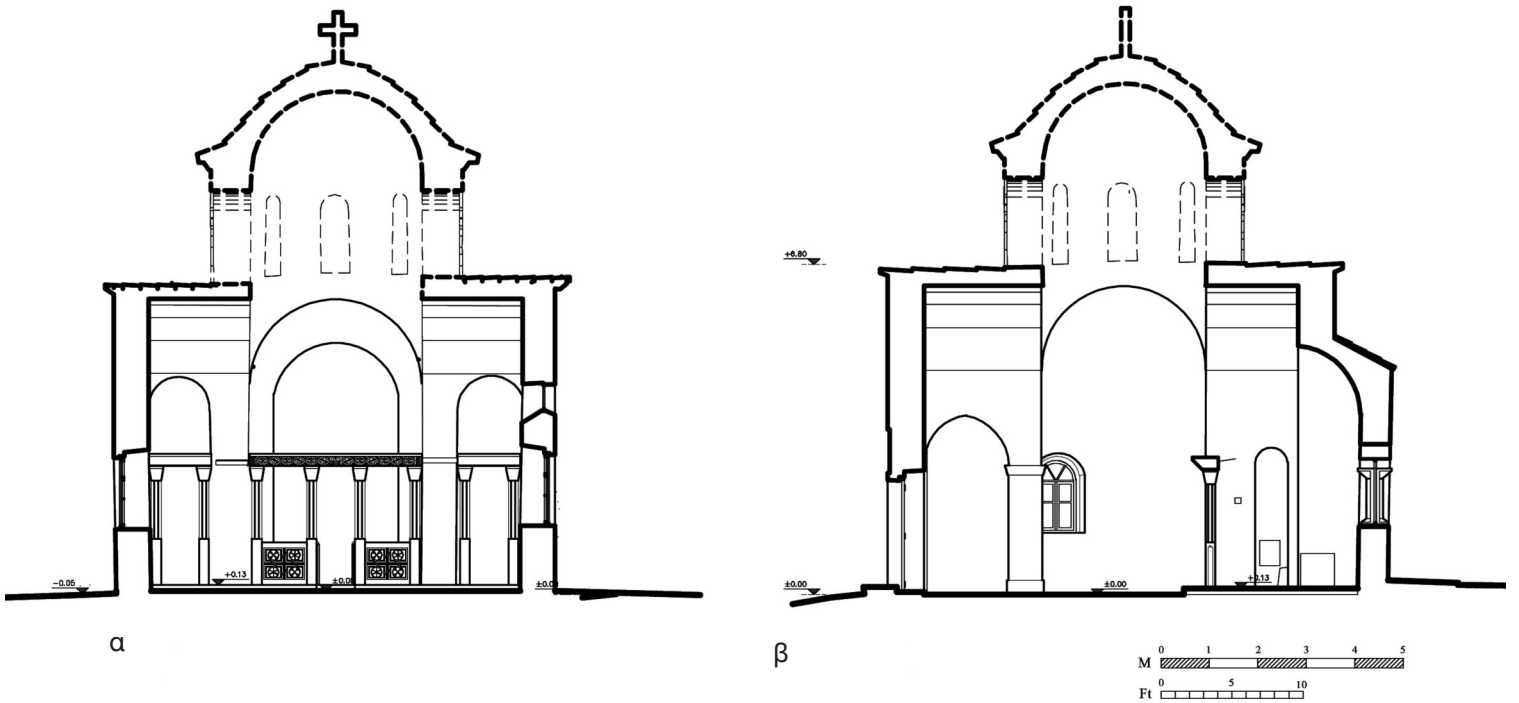
Εικ. 14. Πρόταση γραφικής αναπαράστασης της αρχικής φάσης. α) Τομή κατά πλάτος. β) Τομή κατά μήκος.

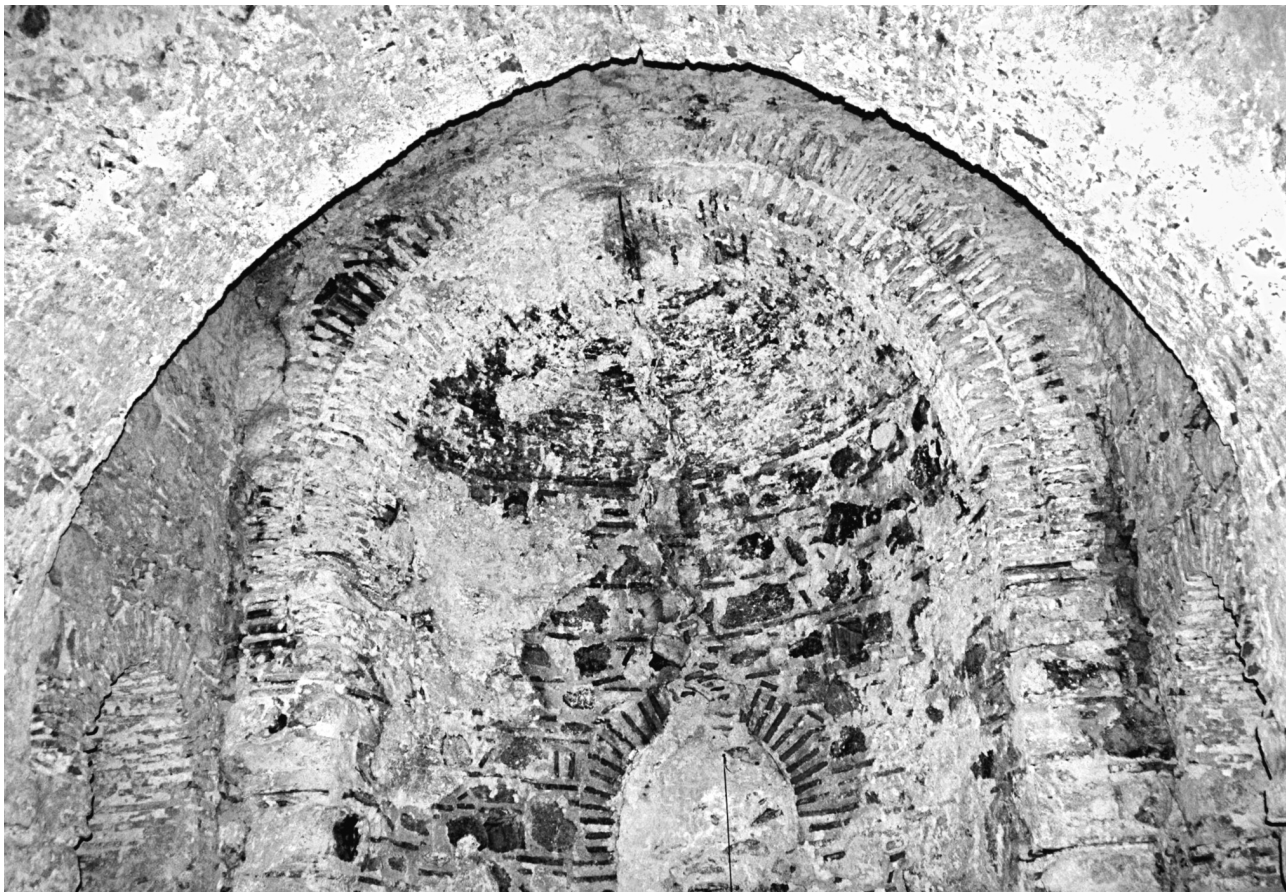
Εικ. 15. Άποψη του εσωτερικού της αψίδας του ιερού. Διακρίνεται η υποχώρηση στο τόξο μετώπου.

επανειλημμένα τονιστεί¹⁹, ορισμένα στοιχεία λόγω της ευκολίας κατασκευής (οι ημικυκλικές κόγχες μπορούν εύκολα να κατασκευαστούν και από ένα επαρχιακό συνεργείο χωρίς ιδιαίτερη εμπειρία) εμφανίζονται και πολύ μεταγενέστερα. Στοιχείο πρωιμότητας αποτελεί και το τόξο σε υποχώρηση της αψίδας του ιερού που απαντά και σε μνημεία του 11ου αιώνα, αλλά σπανιότατα μετά το 1100²⁰. Αντίθετα τα παράθυρα είναι αρκετά εξελιγμένα, κυρίως το μεσαίο, και μπορούν να χρονολογηθούν οψιμότερα. Το ατελές πλινθοπερίκλειστο σύστημα δομής και η διάταξη των τριών παραθύρων στις κόγχες οδηγούν σε μια χρονολόγηση πλησιέστερα στα μέσα του 11ου αιώνα, με την οποία συμφωνούν και οι ενδείξεις από το μαρμάρινο τέμπλο. Με κάθε επιφύλαξη θα μπορούσαμε να χρονολογήσουμε την πρώτη φάση γενικά στα μέσα του 11ου αιώνα, χρονολόγηση στην οποία δεν αντιβαίνει η υποχώρηση του τόξου στο εσωτερικό της αψίδας²¹.
