Τόμ. 9, Αρ. 9 (2009)

Πρόταση απόσπασης αρχιτεκτονικών μελών του  
ιερού του Αμυκλαίου Απόλλωνα από εκκλησίδα  
στις Αμύκλες Λακωνίας: ζητήματα θεωρίας και  
εφαρμογής

Θεμιστοκλής Μπίλης, Μαρία Μαγνήσαλη

## Πρόταση απόσπασης αρχιτεκτονικών μελών του ιερού του Αμυκλαίου Απόλλωνα από εκκλησίδα στις Αμύκλες Λακωνίας: ζητήματα θεωρίας και εφαρμογής

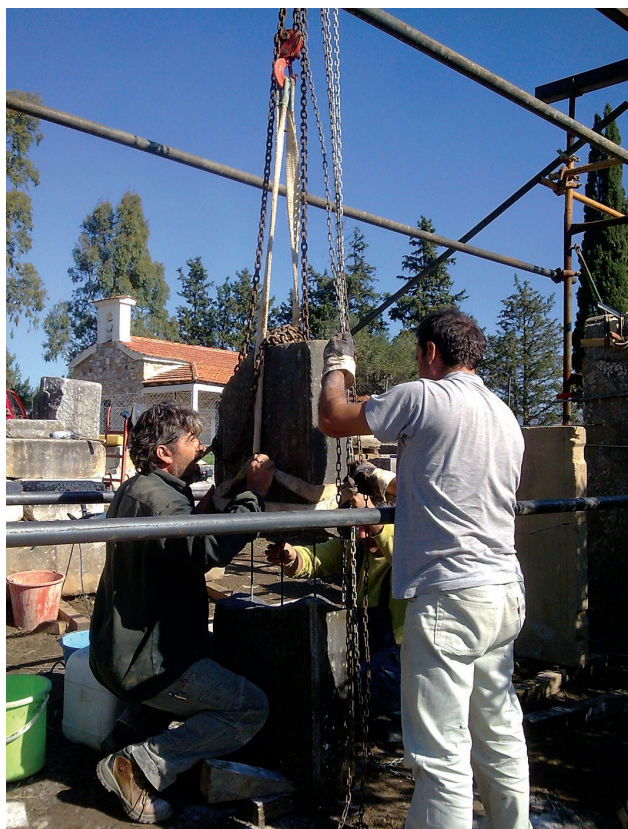
Εικ. 7. Μερική ανασύνθεση της κρηπίδας του θρόνου.

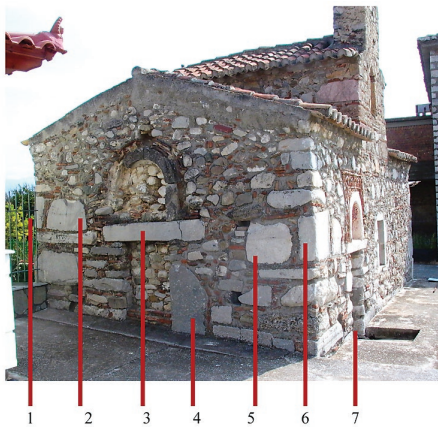
| α/α | Θέση στο εκκλησίδιο | Γενικές διαστάσεις (εκατοστά) | Υλικό | Συνοπτική περιγραφή |
|---|---|---|---|---|
| 1ΠΗ | ΒΔ γωνία | 51 | Μάρμαρο κυανόλευκης απόχρωσης | Θραύσμα λίθου του αρχιτεκτονικού συνόλου του θρόνου ο οποίος φέρει αβθή εγκοπή πηθάνον για την ένθεση ξύλινου διαφράγματος. |
| 2ΠΗ | Δυτική όψη, βόρεια τοξωλίου θύρας | 87X50 | Μάρμαρο κυανόλευκης απόχρωσης | Ακέραιος λίθος του κυκλικού βωμού του Ιερού του Απόλλωνα. |
| 3ΠΗ | Δυτική όψη, ανώφλι θύρας | 175,5 X 27 | Μάρμαρο κυανόλευκης απόχρωσης | Λίθος θραυσμένος σε δύο τουλάχιστον κομμάτια. Κατώφλι το οποίο φέρει χαρακτηριστικές οικοδομικές λεπτομέρειες και πιθανότατα προσαρμόζεται στις παραστάδες που βρίσκονται στον αρχαιολογικό χώρο. |
| 4ΠΗ | Δυτική όψη, παραστάδα θύρας | 56,5 X 111 | Μάρμαρο κυανής απόχρωσης | Θραύσμα λίθου του αρχιτεκτονικού συνόλου του θρόνου ο οποίος φέρει απλό κυμάτιο στην πρόσθια όψη του. |
| 5ΠΗ | Δυτική όψη, παραστάδα θύρας | 50 X 60 | Μάρμαρο κυανόλευκης απόχρωσης | Θραύσμα λίθου του κυκλικού βωμού του Ιερού του Απόλλωνα. |
| 6ΠΗ | ΝΔ γωνία | 52 X | Μάρμαρο κυανόλευκης απόχρωσης | Θραύσμα λίθου ο οποίος φέρει στο κάτω μέρος της πρόσθιας όψης του κυμάτιο. |
| 7ΠΗ | Νότια όψη, Κατώφλι θύρας | | Μάρμαρο κυανόλευκης απόχρωσης | Θραύσμα λίθου. Κατώφλι θυρώματος αφού φέρει τις υποδοχές της ξύλινης επένδυσης παραστάδας στην άνω επιφάνεια του. |

Εικ. 14. Το εκκλησίδιο του Προφήτη Ηλία και πίνακας με στοιχεία των προς αποτοίχιση μελών του.

Στη θέση των αρχαίων μελών (επτά από το εκκλησίδιο του Προφήτη Ηλία και ένα από το εκκλησίδιο των Αγίων Θεοδώρων) (εικ. 14, 15) που θα αποτοιχιστούν, προτείνουμε να τοποθετηθούν αντίγραφα από μάρμαρο. Τα αντίγραφα θα διαμορφωθούν με λιθουργικά εργαλεία και θα εφαρμοστούν στις ορατές τους επιφάνειες οι κατάλληλες πατίνες, έτσι ώστε αισθητικά να εντάσσονται πλήρως στην υφιστάμενη κατάσταση των τοίχων.

Στο εκκλησίδιο του Προφήτη Ηλία τα προτεινόμενα προς απόσπαση μέλη αποτελούν μόνο το 20% του συνόλου των αρχαίων λίθων που βρίσκονται εντοιχισμένα στο εκκλησάκι και ανήκουν κατά κύριο λόγο στη δυτική όψη. Οι υπόλοιπες τρεις όψεις παραμένουν ουσιαστικά άθικτες (εικ. 16).

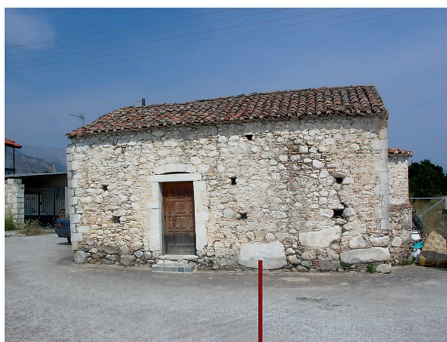
| α/α | Θέση στο εκκλησίδιο | Γενικές διαστάσεις (εκατοστά) | Υλικό | Συνοπτική περιγραφή |
|---|---|---|---|---|
| 1ΑΘ | Νότια όψη | 63X105 | Μάρμαρο κυανόλευκης απόχρωσης | Λίθος του κυκλικού βωμού του Ιερού του Απόλλωνα. |

Εικ. 15. Το εκκλησίδιο των Αγίων Θεοδώρων και πίνακας με στοιχεία του προς αποτοίχιση μέλους του.

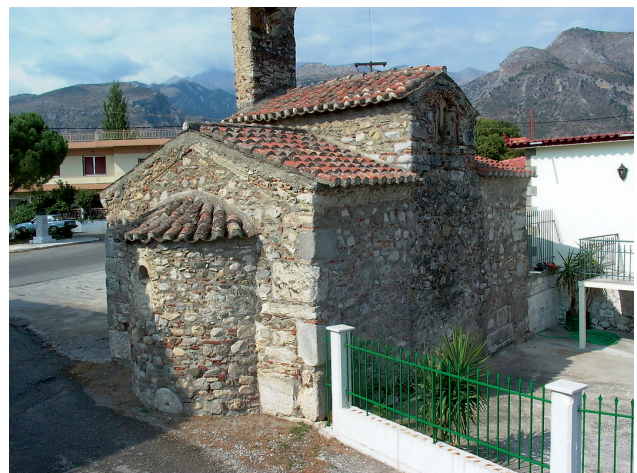
Εικ. 16. Το εκκλησίδιο του Προφήτη Ηλία, άποψη από τα βορειοανατολικά. Οι όψεις αυτές, όπως και η νότια δεν επηρεάζονται από το προτεινόμενο έργο.

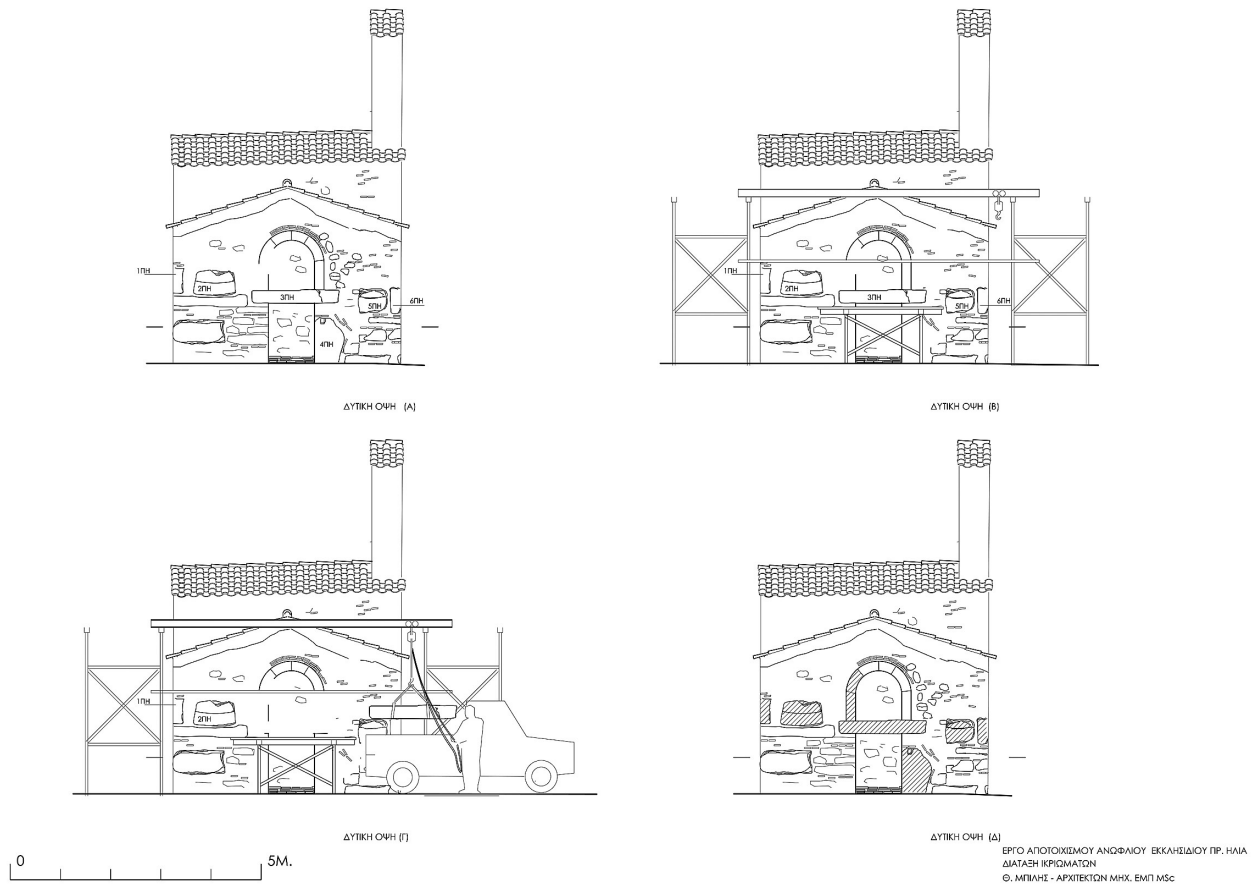
Εικ. 17. Σχέδια τοποθέτησης των ικριωμάτων και των ανυψωτικών διατάξεων στο εκκλησίδιο του Προφήτη Ηλία.

Για την απόσπαση του ανωφλίου στο εκκλησίδιο του Προφήτη Ηλία, βάρους περίπου 600 kg (διαστάσεων 1,75 x 0,48 x 0,26 μ.), θα τοποθετηθεί ένα προσωρινό επίπεδο εργασίας 10-15 εκ. χαμηλότερα από την έδρα του ανωφλίου (εικ. 17). Η ξύλινη αυτή επιφάνεια θα εδράζεται επάνω σε σωληνωτά υποστηρίγματα και θα είναι μεγαλύτερη σε μήκος από τον αρχαίο λίθο κατά 1 μ. περίπου, για να μπορούν να εργάζονται πάνω σε αυτό τουλάχιστον δύο άτομα. Επίσης θα τοποθετηθεί μικρό σωληνωτό ικρίωμα το οποίο θα φέρει οριζόντιο φορέα

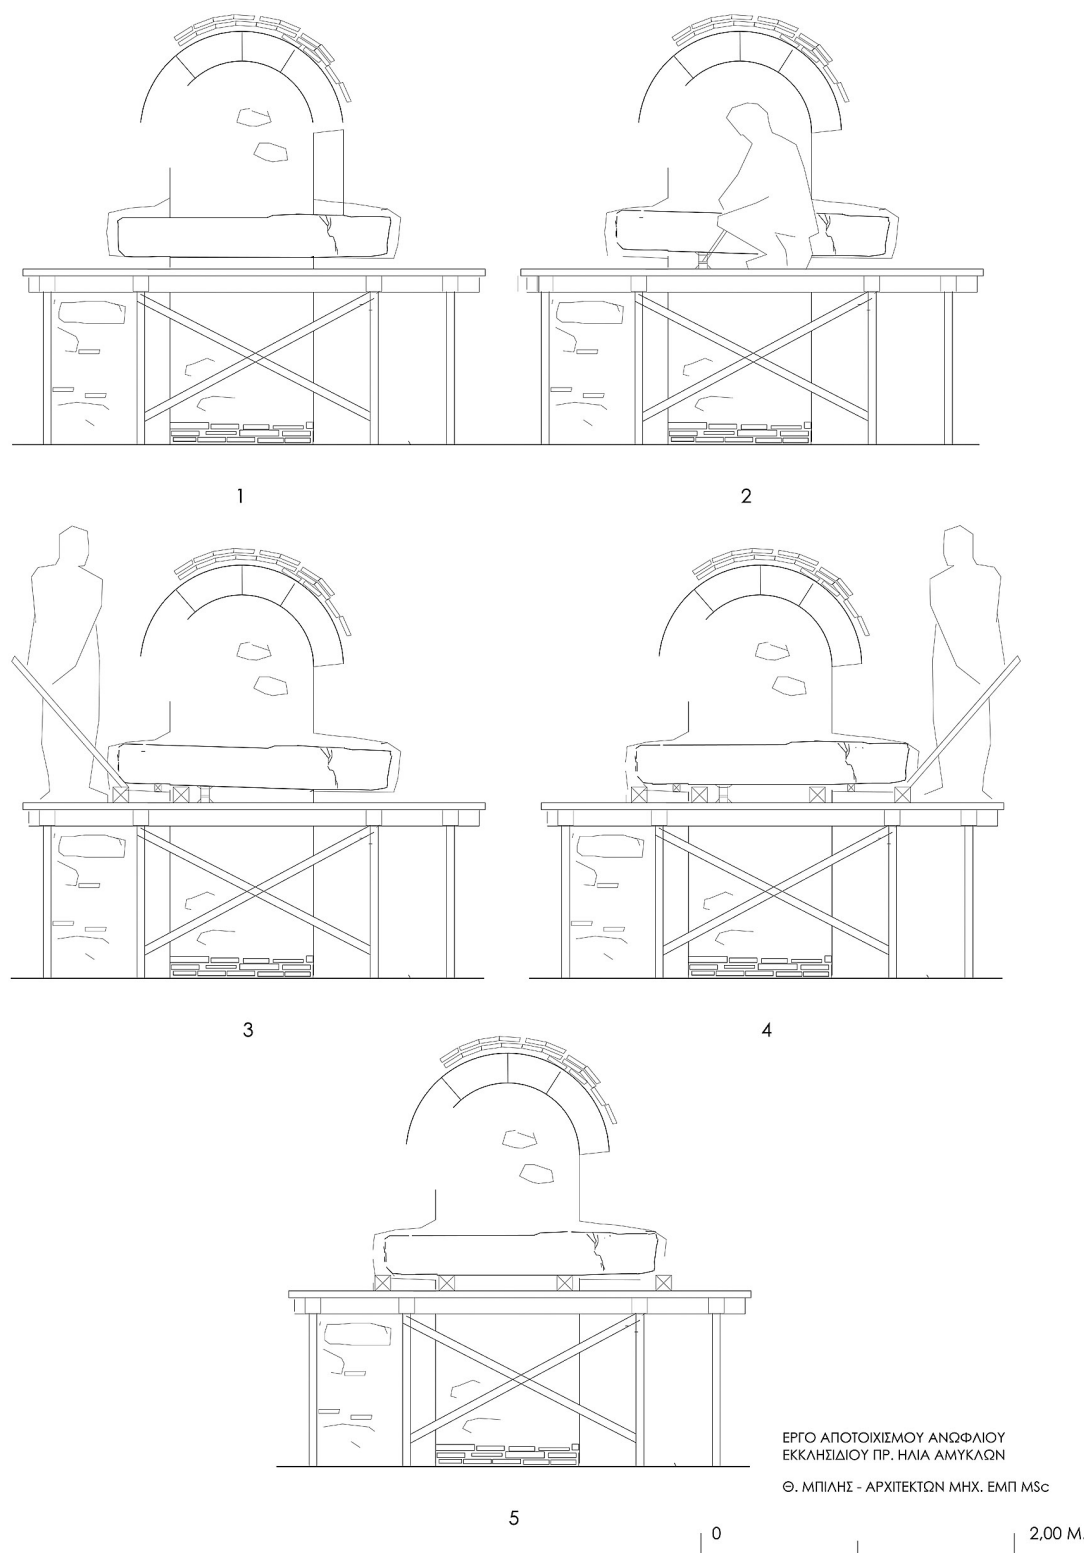
Εικ. 18. Σχέδια της διαδικασίας αποτοίχισης του ανωφλίου από το εκκλησίδιο του Προφήτη Ηλία.

από σίδηρο διατομής διπλού T, από τον οποίο θα αναρτηθεί ανυψωτικό μηχανήμα (παλάγκο) για την ανύψωση και την οριζόντια μετακίνηση του λίθου στο όχημα μεταφοράς. Η απελευθέρωση του λίθου από τη λιθοδομή θα επιτευχθεί με τη χρήση γρύλλου για τη μικρή αρχική του ανύψωση (εικ. 18). Στη συνέχεια ο λίθος θα μετακινηθεί με λωστούς σταδιακά (με διαδοχικές αλλαγές της οριζόντιας γωνίας του ως προς το επίπεδο της όψης του εκκλησιδίου), προκειμένου τελικά να εδραστεί ολόκληρος επάνω στο προσωρινό επίπεδο εργασίας. Μετά ο λίθος θα μεταφερθεί στο αυτοκίνητο μεταφοράς. Το αντίγραφο θα τοποθετηθεί με τον αντίστροφο τρόπο. Όλες οι προσωρινές κατασκευές δεν θα επιφέρουν βλάβη στο μνημείο. Μετά την απόσπαση του λίθου και την τοποθέτηση του αντιγράφου θα αποκατασταθεί και το ανακουφιστικό τοξύλιο με τη χρήση πωρόλιθου, παρόμοιας σύστασης με αυτόν που ήδη υπάρχει στην κατασκευή.
