Πρόταση απόσπασης αρχιτεκτονικών μελών του ιερού του Αμυκλαίου Απόλλωνα από εκκλησίδα στις Αμύκλες Λακωνίας: ζητήματα θεωρίας και εφαρμογής

Θεμιστοκλης Μπίλης, Μαρία Μαγνήσαλη

Proposed removal of architectural members of the Temple of Amyklaian Apollo from chapels in Amykles in Lakonia: theory and practice

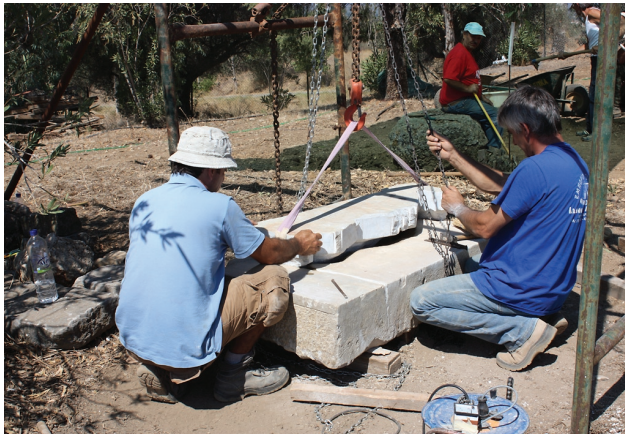
Εικ. 5. Εργασίες συντήρησης ενός ορθοστάτη του θρόνου.

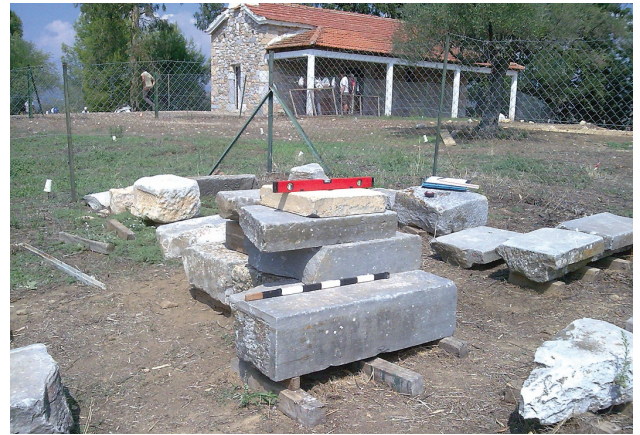
Εικ. 6. Εργασίες συγκόλλησης θραυσμάτων ενός λίθου από την κρηπίδα του θρόνου.

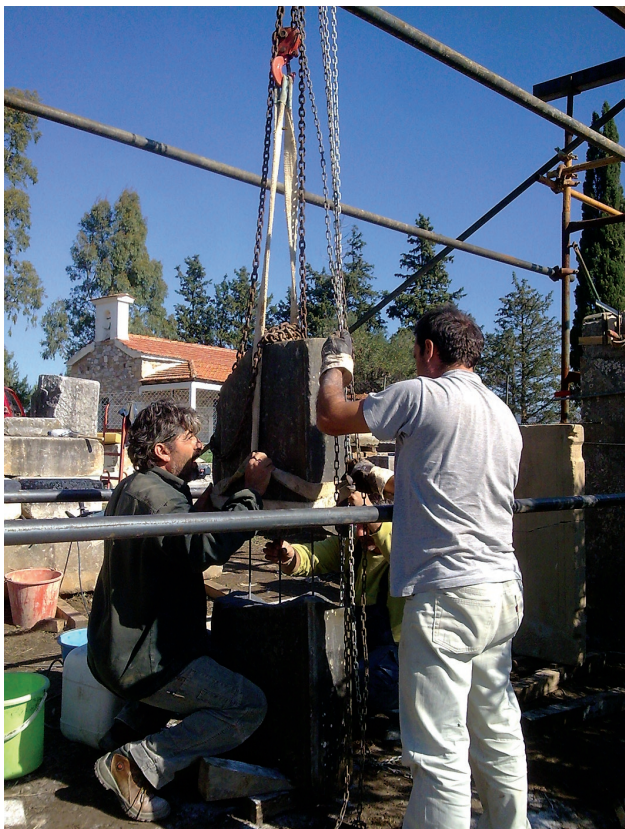
Εικ. 7. Μερική ανασύνθεση της κρηπίδας του θρόνου.

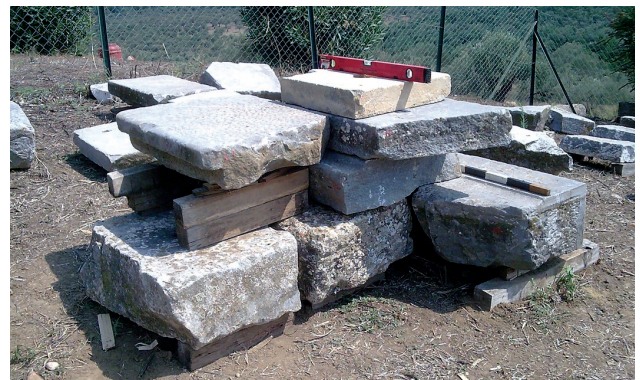
Εικ. 8. Λεπτομέρεια από τη μερική ανασύνθεση των λίθων της κρηπίδας του θρόνου.

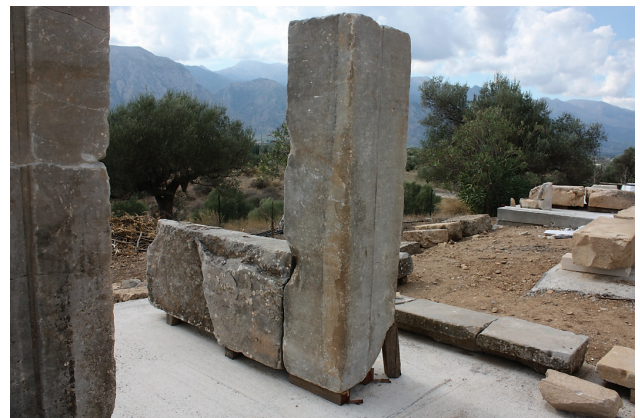
Εικ. 9. Μερική ανασύνθεση της παραστάδας ενός θυρώματος του θρόνου και ενός ορθοστάτη.

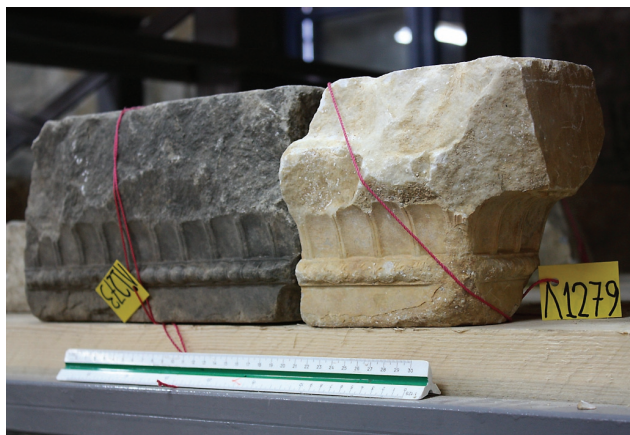
Εικ. 10. Λεπτομέρεια από την ταύτιση θραυσμάτων που συνανήκουν σε επίκρανο του θρόνου.

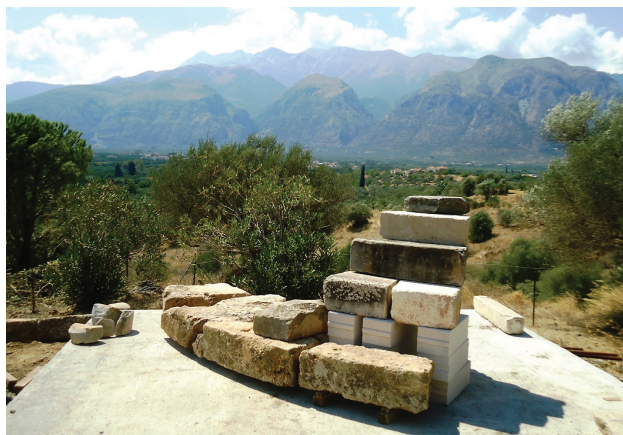
Εικ. 11. Μερική ανασύνθεση των λίθων από τον κυκλικό βωμό του ιερού (φωτ.: Π. Ματάλας).

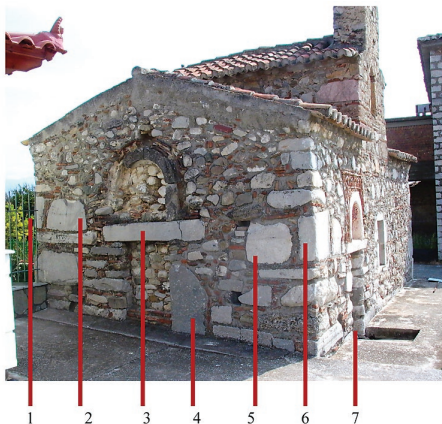
α/α	Θέση στο εκκλησίδιο	Γενικές διαστάσεις (εκατοστά)	Υλικό	Συνοπτική περιγραφή
1ΠΗ	ΒΔ γωνία	51	Μάρμαρο κυανόλευκης απόχρωσης	Θραύσμα λίθου του αρχιτεκτονικού συνόλου του θρόνου ο οποίος φέρει αβθή εγκοπή πιθανόν για την ένθεση ξύλινου διαφράγματος
2ΠΗ	Δυτική όψη, βόρεια τοξωλίου θύρας	87X50	Μάρμαρο κυανόλευκης απόχρωσης	Ακέραιος λίθος του κυκλικού βωμού του Ιερού του Απόλλωνα.
3ΠΗ	Δυτική όψη, ανώφλι θύρας	175,5 X 27	Μάρμαρο κυανόλευκης απόχρωσης	Λίθος θραυσμένος σε δύο τουλάχιστον κομμάτια. Κατώφλι το οποίο φέρει χαρακτηριστικές οικοδομικές λεπτομέρειες και πιθανότατα προσομοιάζει στις παραστάδες που βρίσκονται στον αρχαιολογικό χώρο.
4ΠΗ	Δυτική όψη, παραστάδα θύρας	56,5 X 111	Μάρμαρο κυανής απόχρωσης	Θραύσμα λίθου του αρχιτεκτονικού συνόλου του θρόνου ο οποίος φέρει απλό κυμάτιο στην πρόσθια όψη του.
5ΠΗ	Δυτική όψη, παραστάδα θύρας	50 X 60	Μάρμαρο κυανόλευκης απόχρωσης	Θραύσμα λίθου του κυκλικού βωμού του Ιερού του Απόλλωνα.

6ΠΗ	ΝΔ γωνία	52 X	Μάρμαρο κυανόλευκης απόχρωσης	Θραύσμα λίθου ο οποίος φέρει στο κάτω μέρος της πρόσθιας όψης του κυμάτιο.
7ΠΗ	Νότια όψη, Κατώφλι θύρας		Μάρμαρο κυανόλευκης απόχρωσης	Θραύσμα λίθου. Κατώφλι θυρώματος αφού φέρει τις υποδοχές της ξύλινης επένδυσης παραστάδας στην άνω επιφάνεια του.

Εικ. 14. Το εκκλησίδιο του Προφήτη Ηλία και πίνακας με στοιχεία των προς αποτοίχιση μελών του.

Στη θέση των αρχαίων μελών (επτά από το εκκλησίδιο του Προφήτη Ηλία και ένα από το εκκλησίδιο των Αγίων Θεοδώρων) (εικ. 14, 15) που θα αποτοιχιστούν, προτείνουμε να τοποθετηθούν αντίγραφα από μάρμαρο. Τα αντίγραφα θα διαμορφωθούν με λιθουργικά εργαλεία και θα εφαρμοστούν στις ορατές τους επιφάνειες οι κατάλληλες πατίνες, έτσι ώστε αισθητικά να εντάσσονται πλήρως στην υφιστάμενη κατάσταση των τοίχων.

Στο εκκλησίδιο του Προφήτη Ηλία τα προτεινόμενα προς απόσπαση μέλη αποτελούν μόνο το 20% του συνόλου των αρχαίων λίθων που βρίσκονται εντοιχισμένα στο εκκλησάκι και ανήκουν κατά κύριο λόγο στη δυτική όψη. Οι υπόλοιπες τρεις όψεις παραμένουν ουσιαστικά άθικτες (εικ. 16).

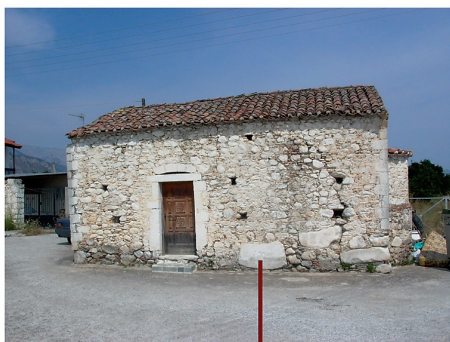
α/α	Θέση στο εκκλησίδιο	Γενικές διαστάσεις (εκατοστά)	Υλικό	Συνοπτική περιγραφή
1ΑΘ	Νότια όψη	63X105	Μάρμαρο κυανόλευκης απόχρωσης	Λίθος του κυκλικού βωμού του Ιερού του Απόλλωνα.

Εικ. 15. Το εκκλησίδιο των Αγίων Θεοδώρων και πίνακας με στοιχεία του προς αποτοίχιση μέλους του.

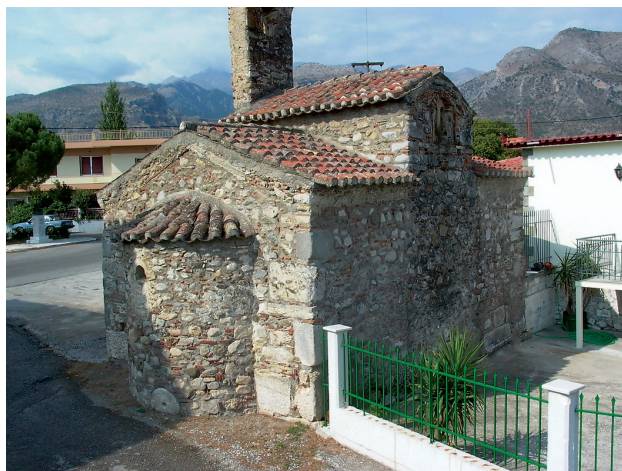
Εικ. 16. Το εκκλησίδιο του Προφήτη Ηλία, άποψη από τα βορειοανατολικά. Οι όψεις αυτές, όπως και η νότια δεν επηρεάζονται από το προτεινόμενο έργο.

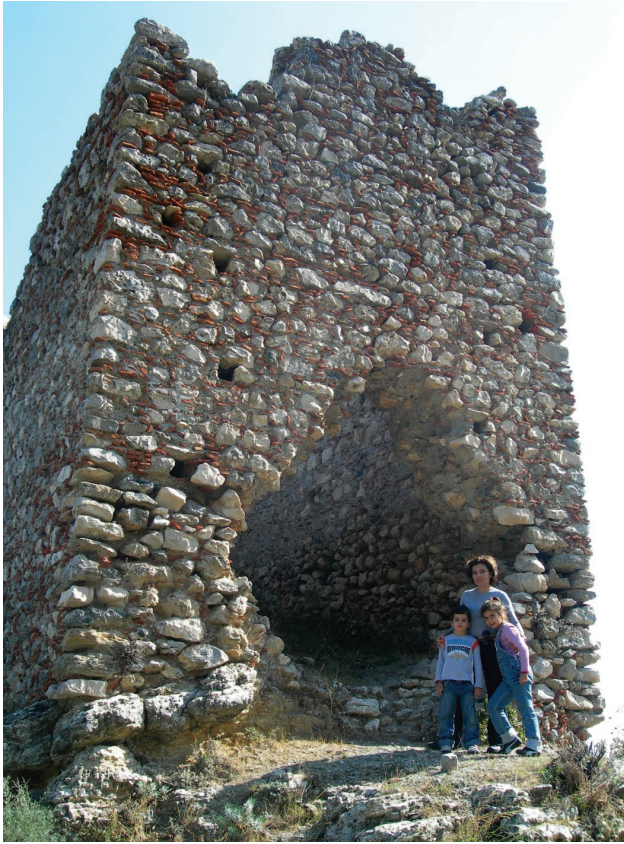
Εικ. 19. Βυζαντινός πύργος στα Καλύβια Σοχάς, Λακωνία, όπου πάνω από την οπή παρατηρείται εκτροπή κάθετου φορτίου περίπου 26 τόνων. Εντύπωση προκαλεί η δυσμενής γωνία θεμελίωσης της λιθοδομής πάνω σε βράχο που παρουσιάζει κατωφέρεια (~20°) προς την εξωτερική γωνία του πύργου.

Η αφαίρεση λίθου ή ακόμα και λίθων από τη μάζα μιας λιθοδομής που διαθέτει τέτοιο πλεόνασμα, δεν εγκυμονεί ιδιαίτερους κινδύνους για το σύνολο. Το φαινόμενο αυτό απαντά συχνά σε πολυάριθμα ερείπια όπου κάποιοι τοίχοι, έχοντας απολέσει συγκεκριμένους λίθους (τις περισσότερες φορές μετά την αρπαγή αξιόλογων μαρμάρων), παραμένουν άθικτοι στην ίδια ερειπίωδη κατάσταση ακόμα και μετά από σοβαρά σεισμικά

γεγονότα (εικ. 19). Οι δυνάμεις τριβής που αναπτύσσονται λόγω του ίδιου βάρους στις επιφάνειες συναρμογής των λίθων παράγουν επαρκέστατο δεσμό συνοχής που διατηρεί την ισορροπία του συστήματος της λιθοδομής. Οι οριζόντιες αυτές δυνάμεις εξουδετερώνουν τις κατακόρυφες δυνάμεις του βάρους των τμημάτων που υπερκείνται ενός κενού.¹⁶ Έτσι στα σημεία αυτά παρουσιάζεται ομαλή εκτροπή των γραμμών των θλιπτικών τάσεων στη μάζα του τοίχου¹⁷ και τα φορτία μεταβιβάζονται στο έδαφος ακολουθώντας πορεία σαν να ανήκαν σε τόξο. Οι εκκεντρότητες και οι προκύπτουσες ροπές σε όσους λίθους μένουν στο κενό μετά την αφαίρεση του μαρμάρου, αναιρούνται από έστω και σημειακές αντιδράσεις των γειτονικών τους λίθων. Επίσης, η πλειονότητα των προς αντικατάσταση λίθων καταλαμβάνουν μόνο μέρος του πάχους της λιθοδομής (το “πρόσωπο”). Στη συγκεκριμένη περίπτωση η πίσω παρειά παραμένει
