Τόμ. 9, Αρ. 9 (2009)

Πρόταση απόσπασης αρχιτεκτονικών μελών του
ιερού του Αμυκλαίου Απόλλωνα από εκκλησίδα
στις Αμύκλες Λακωνίας: ζητήματα θεωρίας και
εφαρμογής

Θεμιστοκλής Μπίλης, Μαρία Μαγνήσαλη

Proposed removal of architectural members of the Temple of Amyklaian Apollo from chapels in Amykles in Lakonia: theory and practice

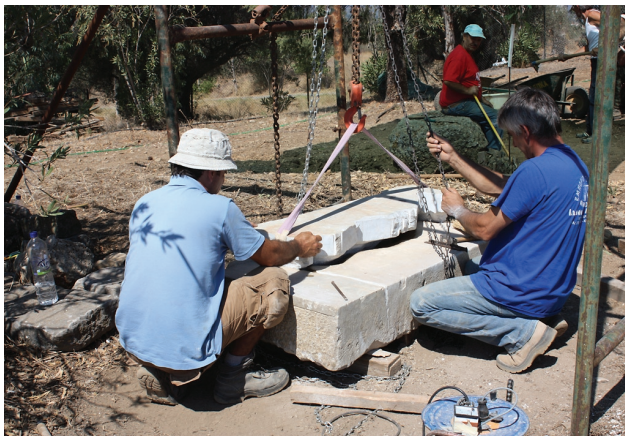
Εικ. 5. Εργασίες συντήρησης ενός ορθοστάτη του θρόνου.

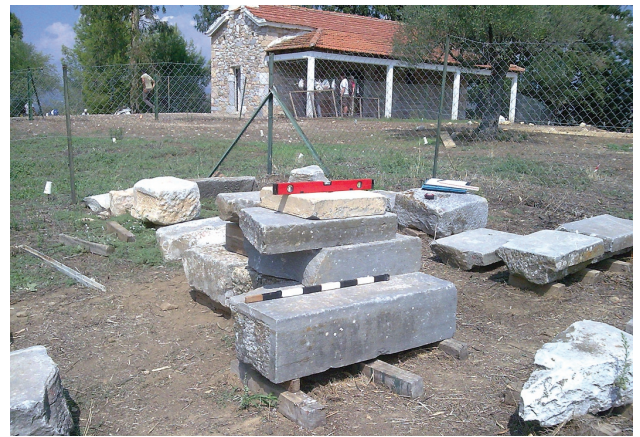
Εικ. 6. Εργασίες συγκόλλησης θραυσμάτων ενός λίθου από την κρηπίδα του θρόνου.

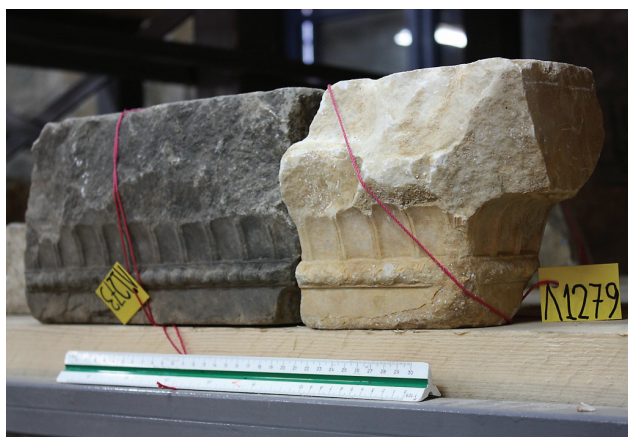
Εικ. 10. Λεπτομέρεια από την ταύτιση θραυσμάτων που συνανήκουν σε επίκρανο του θρόνου.

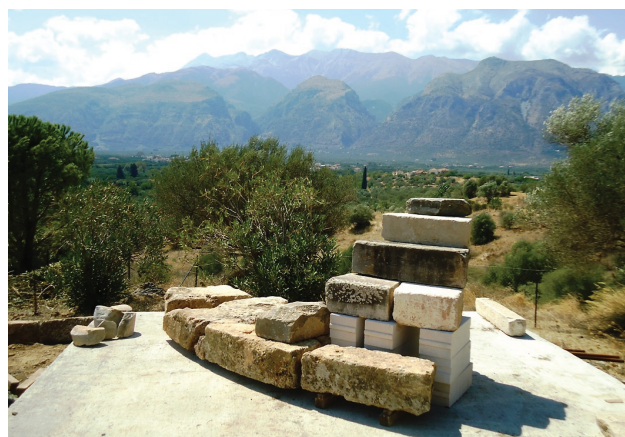
Εικ. 11. Μερική ανασύνθεση των λίθων από τον κυκλικό βωμό του ιερού (φωτ.: Π. Ματάλας).

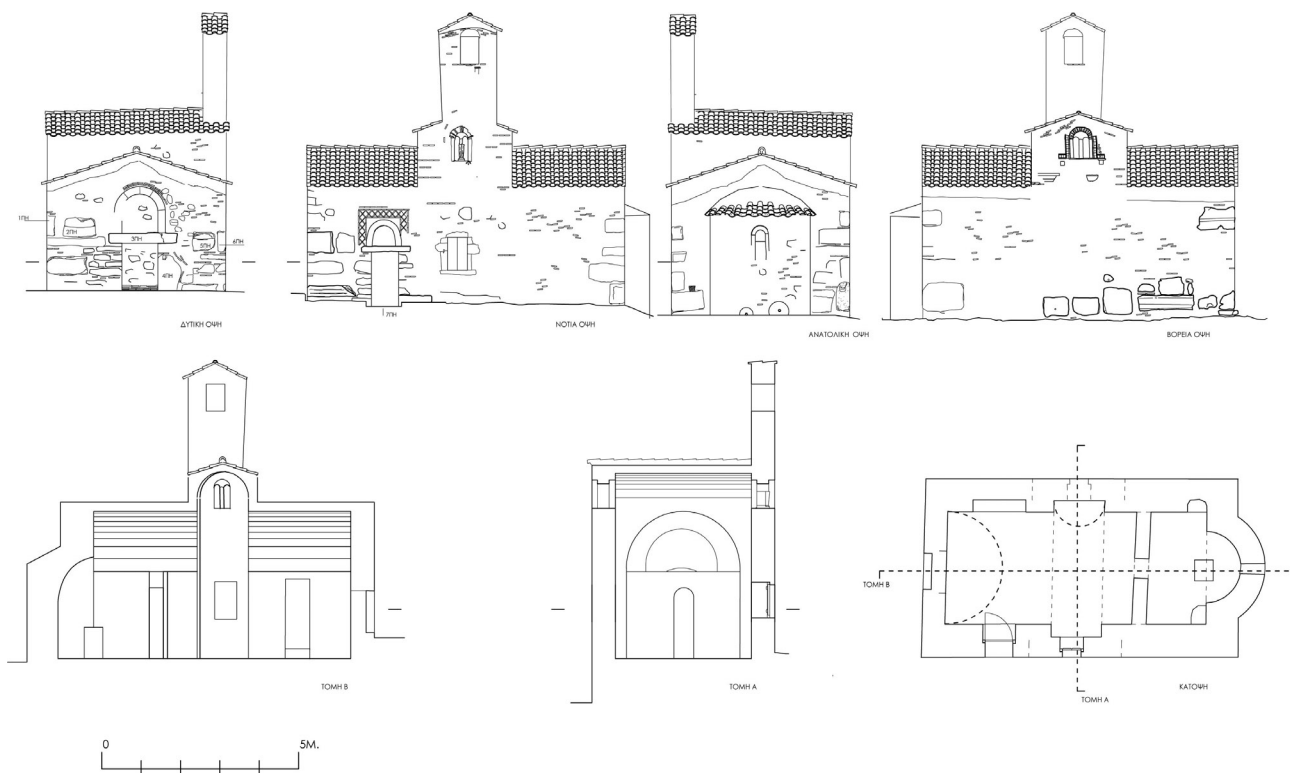
Εικ. 12. Σχέδια αποτύπωσης του εκκλησιδίου του Προφήτη Ηλία.

Το εκκλησιδίο του Προφήτη Ηλία του 13ου αιώνα¹² (εικ. 12) είναι μονόκλιτο, θολοσκεπές κτήριο, διαστάσεων 8,00 x 4,50 μ., η κατά μήκος καμάρα του οποίου διακόπτεται από άλλη εγκάρσια. Ανήκει στον ευρύτατα διαδεδομένο στην Πελοπόννησο τύπο του απλού σταυρεπίστεγου (ο Α2 τύπος, κατά τον Α. Ορλάνδο). Στους πλευρικούς τοίχους, όχι σε όλο το μήκος τους, εμφανίζονται τυφλά τόξα. Εντύπωση προκαλεί η τοποθέτηση κωδωνοστασίου με τη μορφή υπερύψωσης στο νότιο μέτωπο του εγκάρσιου θόλου. Κεραμική διακόσμηση, σε κακή κατάσταση, περιβάλλει το ανακουφιστικό τόξο της θύρας που βρίσκεται στον νότιο τοίχο. Δίλοβα παράθυρα

κοσμούν τα μέτωπα του εγκάρσιου θόλου. Η κόγχη είναι ημικυκλική. Το τέμπλο είναι απλό κτιστό. Η αγία τράπεζα είναι κτιστή κυβική. Οι τοίχοι είναι αργολιθοδομές με πλούσιο συνδετικό κονίαμα και παρεμβολή θραυσμάτων από πλίνθους. Δεν παρατηρούνται ιδιαίτερα προβλήματα αποδιοργάνωσης ή διαμπερών ρηγματώσεων. Αντιθέτως, πολλά είναι τα προβλήματα που σχετίζονται με την εικόνα εγκατάλειψης του μνημείου. Η κεραμική διακόσμηση της θύρας στον νότιο τοίχο, όπως και το ανακουφιστικό τόξο από πορόλιθο της δυτικής θύρας είναι σε κακή κατάσταση. Αρμολογήματα με τσιμέντα αλλοιώνουν τους τοίχους. Επίσης, βάνανυες τοιμεντοστρώσεις περιβάλλουν το μνημείο.

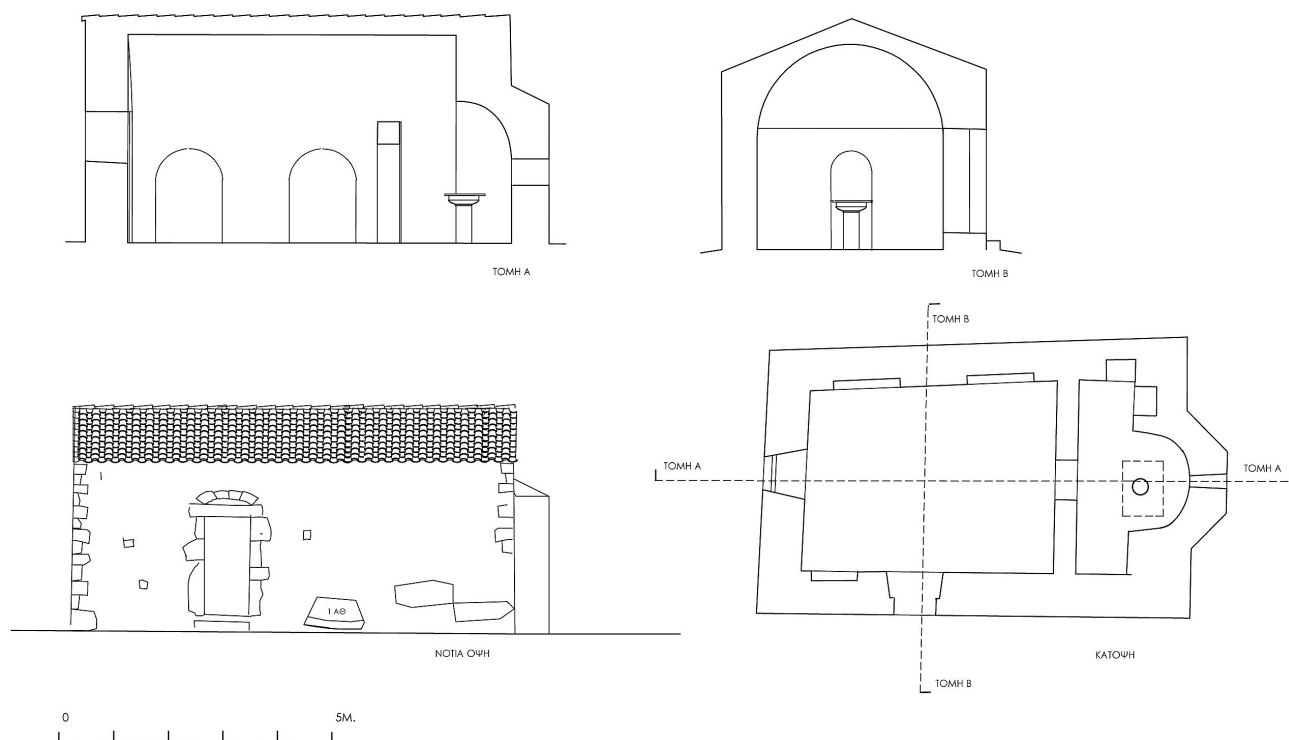
Εικ. 13. Σχέδια αποτύπωσης του εκκλησιδίου των Αγίων Θεοδώρων.

Το εκκλησιδίο των Αγίων Θεοδώρων (εικ. 13) είναι απλό, μονόχωρο, καμαροσκεπές κτήριο, διαστάσεων 8,00 x 5,00 μ. Η κύρια είσοδος είναι τοποθετημένη στον νότιο τοίχο. Ο βόρειος τοίχος εσωτερικά διαμορφώνεται με αβαθή τοξύλια. Η κόγχη του ιερού διαμορφώνεται εξωτερικά πολυγωνικά. Το τέμπλο είναι απλό κτιστό. Δεν

παρατηρούνται στους τοίχους ιδιαίτερα προβλήματα αποδιοργάνωσης.

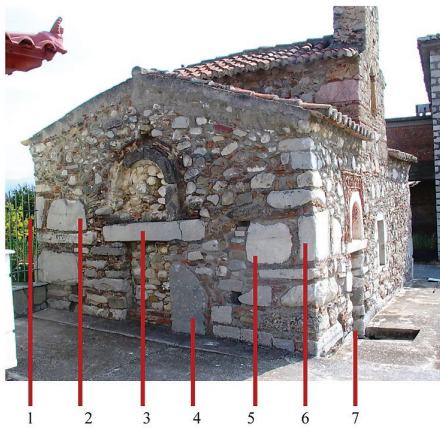
α/α	Θέση στο εκκλησίδιο	Γενικές διαστάσεις (εκατοστά)	Υλικό	Συνοπτική περιγραφή
1ΠΗ	ΒΔ γωνία	51	Μάρμαρο κυανόλευκης απόχρωσης	Θραύσμα λίθου του αρχιτεκτονικού συνόλου του θρόνου ο οποίος φέρει αβθή εγκοπή πηθάνον για την ένθεση ξύλινου διαφράγματος.
2ΠΗ	Δυτική όψη, βόρεια τοξωλίου θύρας	87X50	Μάρμαρο κυανόλευκης απόχρωσης	Ακέραιος λίθος του κυκλικού βωμού του Ιερού του Απόλλωνα.
3ΠΗ	Δυτική όψη, ανώφλι θύρας	175,5 X 27	Μάρμαρο κυανόλευκης απόχρωσης	Λίθος θραυσμένος σε δύο τουλάχιστον κομμάτια. Κατώφλι το οποίο φέρει χαρακτηριστικές οικοδομικές λεπτομέρειες και πιθανότατα προσαρμόζεται στις παραστάδες που βρίσκονται στον αρχαιολογικό χώρο.
4ΠΗ	Δυτική όψη, παραστάδα θύρας	56,5 X 111	Μάρμαρο κυανής απόχρωσης	Θραύσμα λίθου του αρχιτεκτονικού συνόλου του θρόνου ο οποίος φέρει απλό κυμάτιο στην πρόσθια όψη του.
5ΠΗ	Δυτική όψη, παραστάδα θύρας	50 X 60	Μάρμαρο κυανόλευκης απόχρωσης	Θραύσμα λίθου του κυκλικού βωμού του Ιερού του Απόλλωνα.

6ΠΗ	ΝΔ γωνία	52 X	Μάρμαρο κυανόλευκης απόχρωσης	Θραύσμα λίθου ο οποίος φέρει στο κάτω μέρος της πρόσθιας όψης του κυμάτιο.
7ΠΗ	Νότια όψη, Κατώφλι θύρας		Μάρμαρο κυανόλευκης απόχρωσης	Θραύσμα λίθου. Κατώφλι θυρώματος αφού φέρει τις υποδοχές της ξύλινης επένδυσης παραστάδας στην άνω επιφάνειά του.

Εικ. 14. Το εκκλησίδιο του Προφήτη Ηλία και πίνακας με στοιχεία των προς αποτοίχιση μελών του.

Στη θέση των αρχαίων μελών (επτά από το εκκλησίδιο του Προφήτη Ηλία και ένα από το εκκλησίδιο των Αγίων Θεοδώρων) (εικ. 14, 15) που θα αποτοιχιστούν, προτείνουμε να τοποθετηθούν αντίγραφα από μάρμαρο. Τα αντίγραφα θα διαμορφωθούν με λιθουργικά εργαλεία και θα εφαρμοστούν στις ορατές τους επιφάνειες οι κατάλληλες πατίνες, έτσι ώστε αισθητικά να εντάσσονται πλήρως στην υφιστάμενη κατάσταση των τοίχων.

Στο εκκλησίδιο του Προφήτη Ηλία τα προτεινόμενα προς απόσπαση μέλη αποτελούν μόνο το 20% του συνόλου των αρχαίων λίθων που βρίσκονται εντοιχισμένα στο εκκλησάκι και ανήκουν κατά κύριο λόγο στη δυτική όψη. Οι υπόλοιπες τρεις όψεις παραμένουν ουσιαστικά άθικτες (εικ. 16).

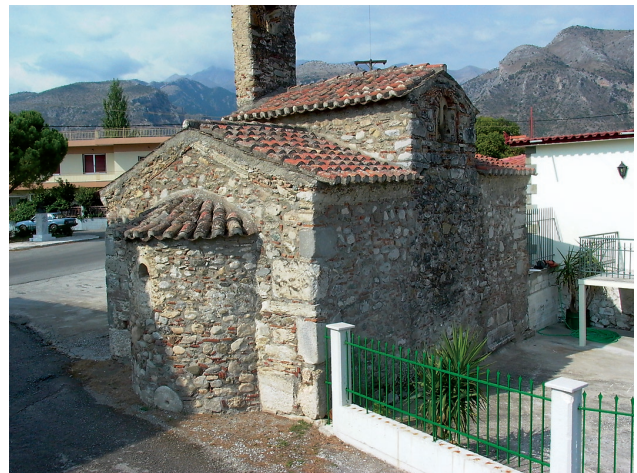
Εικ. 16. Το εκκλησίδιο του Προφήτη Ηλία, άποψη από τα βορειοανατολικά. Οι όψεις αυτές, όπως και η νότια δεν επηρεάζονται από το προτεινόμενο έργο.

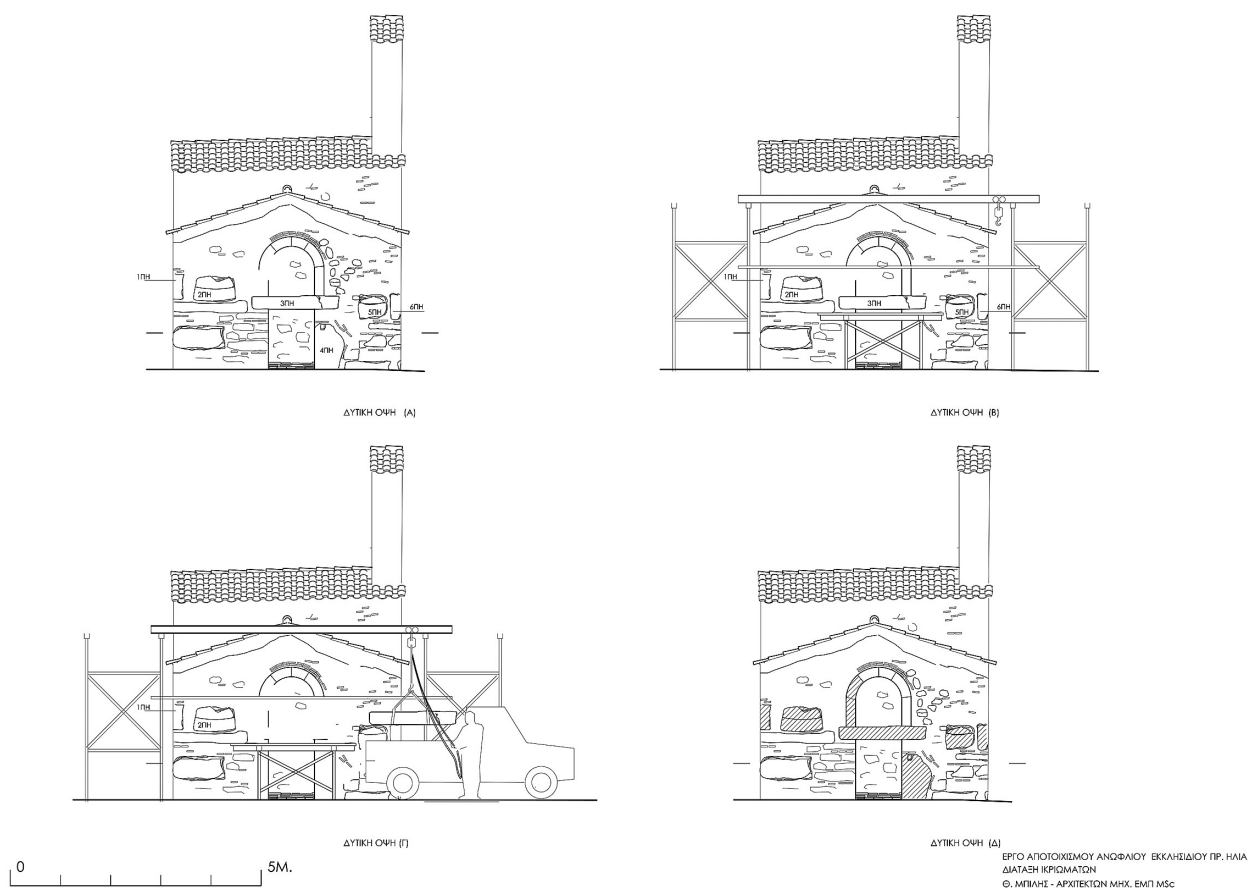
Εικ. 17. Σχέδια τοποθέτησης των ικριωμάτων και των ανυψωτικών διατάξεων στο εκκλησίδιο του Προφήτη Ηλία.

Για την απόσπαση του ανωφλίου στο εκκλησίδιο του Προφήτη Ηλία, βάρους περίπου 600 kg (διαστάσεων 1,75 x 0,48 x 0,26 μ.), θα τοποθετηθεί ένα προσωρινό επίπεδο εργασίας 10-15 εκ. χαμηλότερα από την έδρα του ανωφλίου (εικ. 17). Η ξύλινη αυτή επιφάνεια θα εδράζεται επάνω σε σωληνωτά υποστηρίγματα και θα είναι μεγαλύτερη σε μήκος από τον αρχαίο λίθο κατά 1 μ. περίπου, για να μπορούν να εργάζονται πάνω σε αυτό τουλάχιστον δύο άτομα. Επίσης θα τοποθετηθεί μικρό σωληνωτό ικρίωμα το οποίο θα φέρει οριζόντιο φορέα

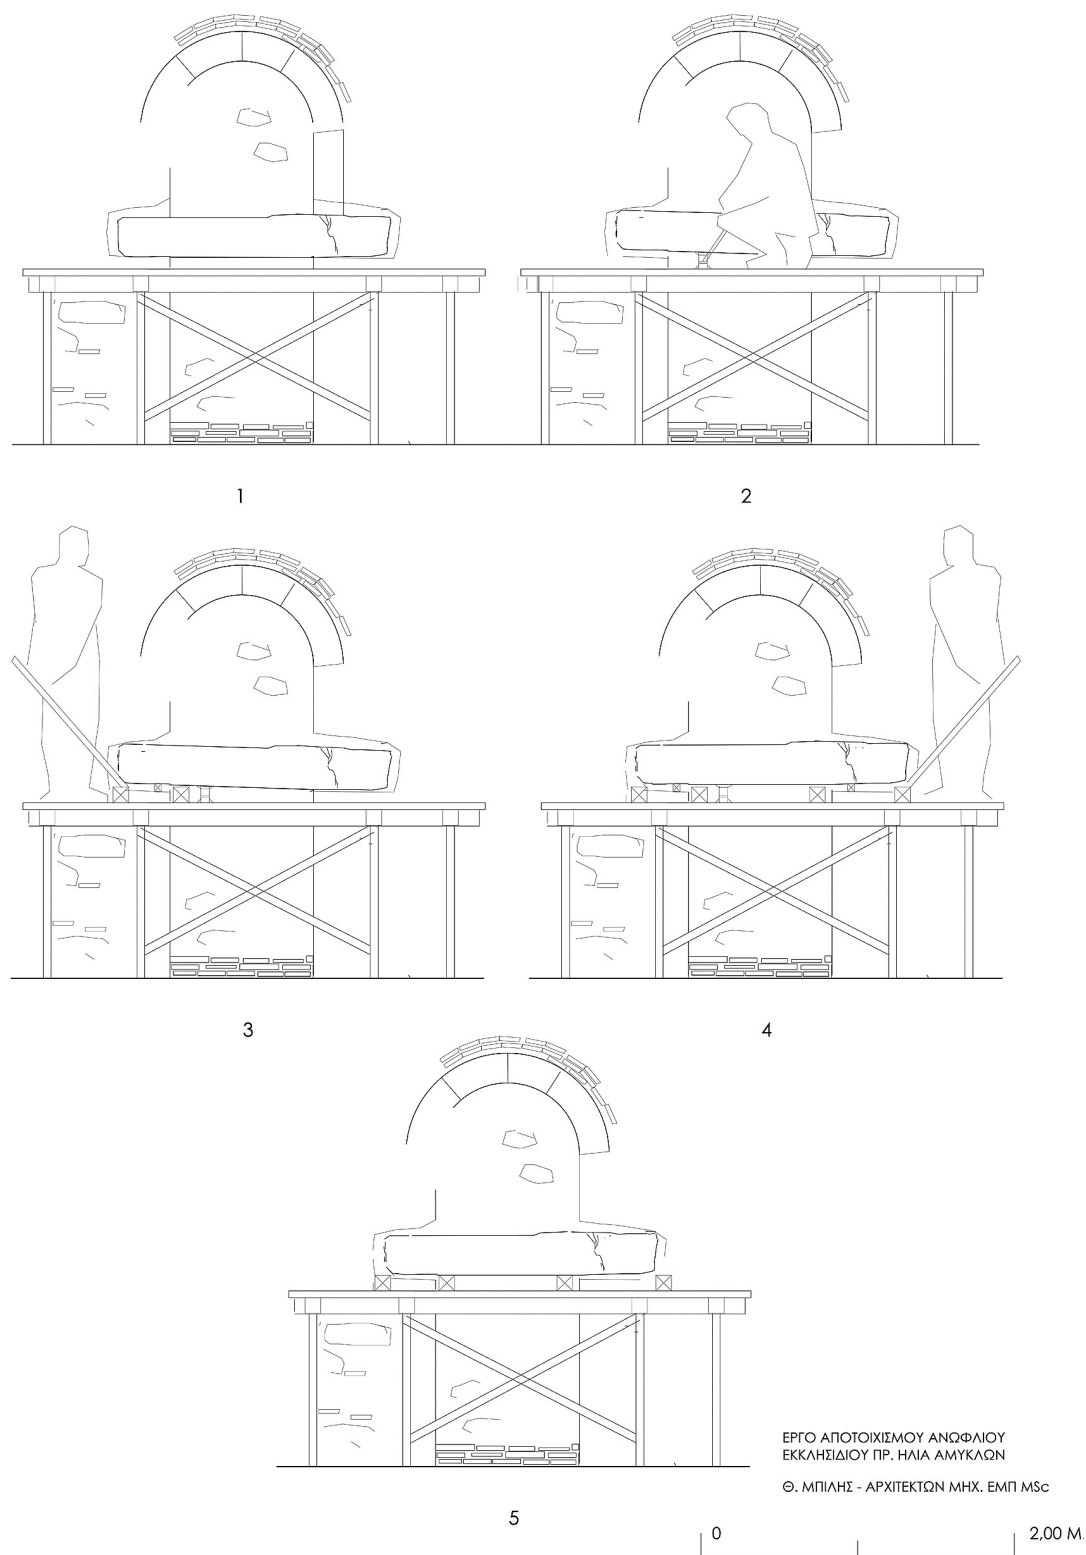
Εικ. 18. Σχέδια της διαδικασίας αποτοίχισης του ανωφλίου από το εκκλησίδιο του Προφήτη Ηλία.

από σίδηρο διατομής διπλού T, από τον οποίο θα αναρτηθεί ανυψωτικό μηχανήμα (παλάγκο) για την ανύψωση και την οριζόντια μετακίνηση του λίθου στο όχημα μεταφοράς. Η απελευθέρωση του λίθου από τη λιθοδομή θα επιτευχθεί με τη χρήση γρύλλου για τη μικρή αρχική του ανύψωση (εικ. 18). Στη συνέχεια ο λίθος θα μετακινηθεί με λωστούς σταδιακά (με διαδοχικές αλλαγές της οριζόντιας γωνίας του ως προς το επίπεδο της όψης του εκκλησιδίου), προκειμένου τελικά να εδραστεί ολόκληρος επάνω στο προσωρινό επίπεδο εργασίας. Μετά ο λίθος θα μεταφερθεί στο αυτοκίνητο μεταφοράς. Το αντίγραφο θα τοποθετηθεί με τον αντίστροφο τρόπο. Όλες οι προσωρινές κατασκευές δεν θα επιφέρουν βλάβη στο μνημείο. Μετά την απόσπαση του λίθου και την τοποθέτηση του αντιγράφου θα αποκατασταθεί και το ανακουφιστικό τοξύλιο με τη χρήση πωρόλιθου, παρόμοιας σύστασης με αυτόν που ήδη υπάρχει στην κατασκευή.
