Τόμ. 9, Αρ. 9 (2009)

Πρόταση απόσπασης αρχιτεκτονικών μελών του ιερού του Αμυκλαίου Απόλλωνα από εκκλησίδα στις Αμύκλες Λακωνίας: ζητήματα θεωρίας και εφαρμογής

Θεμιστοκλης Μπίλης, Μαρία Μαγνήσαλη

Proposed removal of architectural members of the Temple of Amyklaian Apollo from chapels in Amykles in Lakonia: theory and practice

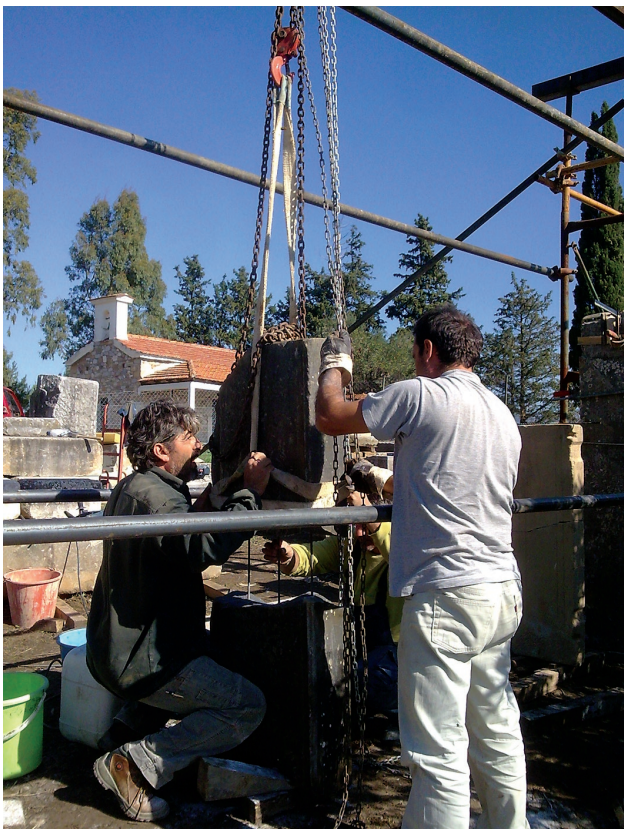
Εικ. 7. Μερική ανασύνθεση της κρηπίδας του θρόνου.

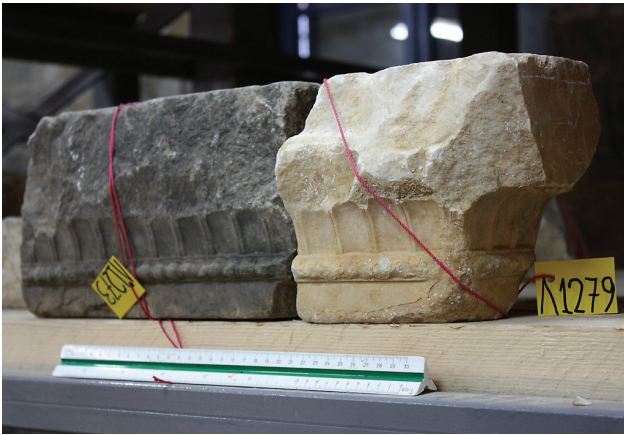
Εικ. 10. Λεπτομέρεια από την ταύτιση θραυσμάτων που συνανήκουν σε επίκρανο του θρόνου.

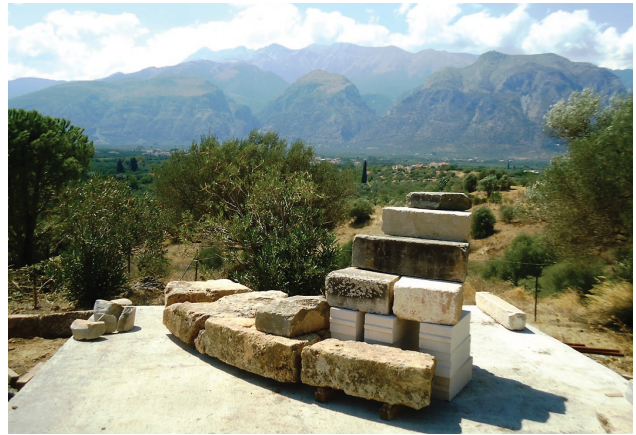
Εικ. 11. Μερική ανασύνθεση των λίθων από τον κυκλικό βωμό του ιερού (φωτ.: Π. Ματάλας).

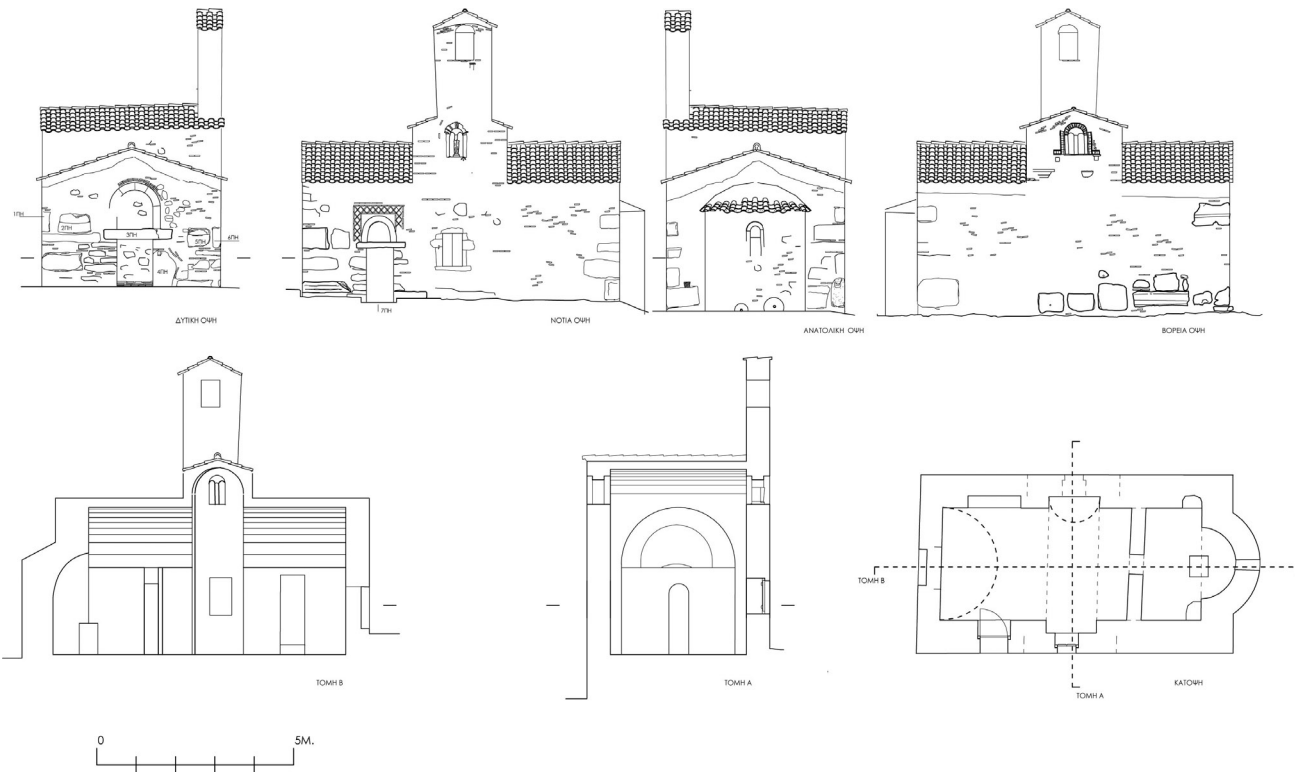
Εικ. 12. Σχέδια αποτύπωσης του εκκλησιδίου του Προφήτη Ηλία.

Το εκκλησίδιο του Προφήτη Ηλία του 13ου αιώνα¹² (εικ. 12) είναι μονόκλιτο, θολοσκεπές κτήριο, διαστάσεων 8,00 x 4,50 μ., η κατά μήκος καμάρα του οποίου διακόπτεται από άλλη εγκάρσια. Ανήκει στον ευρύτατα διαδεδομένο στην Πελοπόννησο τύπο του απλού σταυρεπίστεγου (ο Α2 τύπος, κατά τον Α. Ορλάνδο). Στους πλευρικούς τοίχους, όχι σε όλο το μήκος τους, εμφανίζονται τυφλά τόξα. Εντύπωση προκαλεί η τοποθέτηση κωδωνοστασίου με τη μορφή υπερύψωσης στο νότιο μέτωπο του εγκάρσιου θόλου. Κεραμική διακόσμηση, σε κακή κατάσταση, περιβάλλει το ανακουφιστικό τόξο της θύρας που βρίσκεται στον νότιο τοίχο. Δίλοβα παράθυρα

κοσμούν τα μέτωπα του εγκάρσιου θόλου. Η κόγχη είναι ημικυκλική. Το τέμπλο είναι απλό κτιστό. Η αγία τράπεζα είναι κτιστή κυβική. Οι τοίχοι είναι αργολιθοδομές με πλούσιο συνδετικό κονίαμα και παρεμβολή θραυσμάτων από πλίνθους. Δεν παρατηρούνται ιδιαίτερα προβλήματα αποδιοργάνωσης ή διαμερών ρηγματώσεων. Αντιθέτως, πολλά είναι τα προβλήματα που σχετίζονται με την εικόνα εγκατάλειψης του μνημείου. Η κεραμική διακόσμηση της θύρας στον νότιο τοίχο, όπως και το ανακουφιστικό τόξο από πορώλιθο της δυτικής θύρας είναι σε κακή κατάσταση. Αρμολογήματα με τσιμέντα αλλοιώνουν τους τοίχους. Επίσης, βάνουσες τοιμεντοστρώσεις περιβάλλουν το μνημείο.

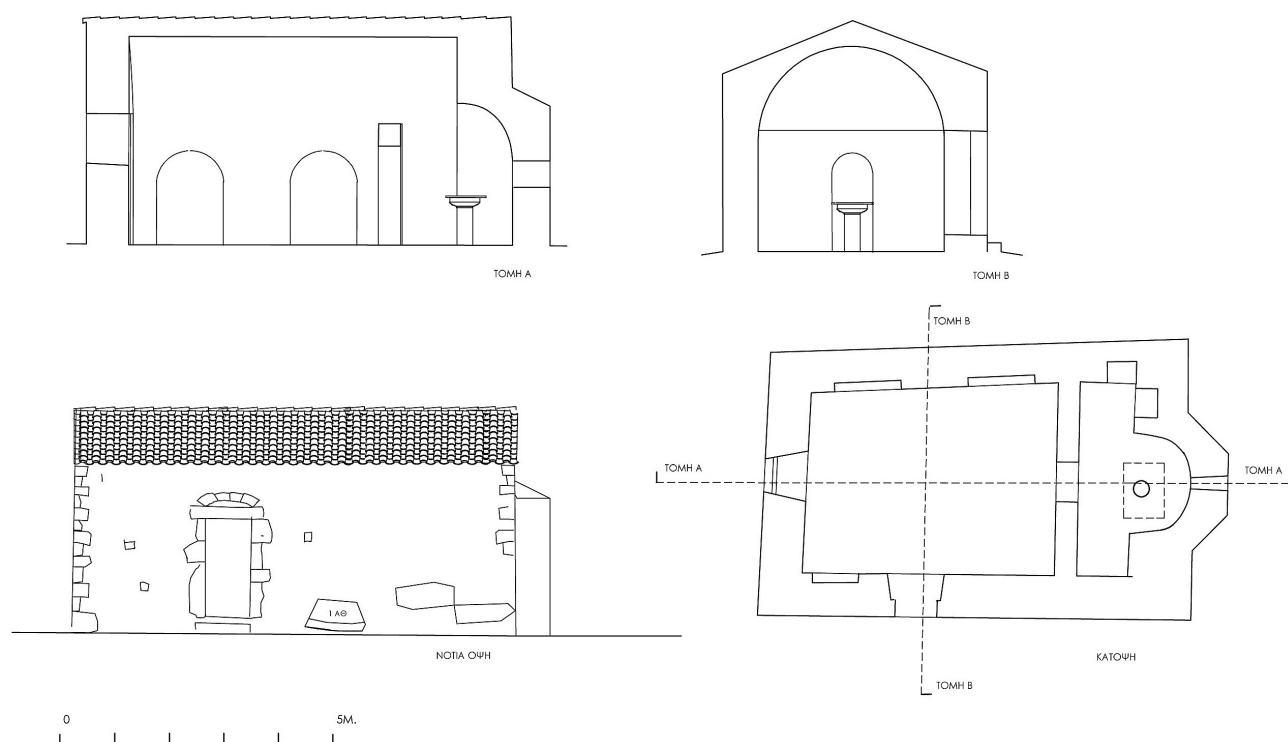
Εικ. 13. Σχέδια αποτύπωσης του εκκλησιδίου των Αγίων Θεοδώρων.

Το εκκλησίδιο των Αγίων Θεοδώρων (εικ. 13) είναι απλό, μονόχωρο, καμαροσκεπές κτήριο, διαστάσεων 8,00 x 5,00 μ. Η κύρια είσοδος είναι τοποθετημένη στον νότιο τοίχο. Ο βόρειος τοίχος εσωτερικά διαμορφώνεται με αβαθή τοξύλια. Η κόγχη του ιερού διαμορφώνεται εξωτερικά πολυγωνικά. Το τέμπλο είναι απλό κτιστό. Δεν

παρατηρούνται στους τοίχους ιδιαίτερα προβλήματα αποδιοργάνωσης.

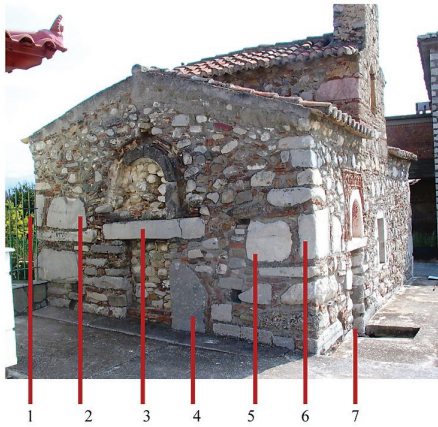
α/α	Θέση στο εκκλησίδιο	Γενικές διαστάσεις (εκατοστά)	Υλικό	Συνοπτική περιγραφή
1ΠΗ	ΒΔ γωνία	51	Μάρμαρο κυανόλευκης απόχρωσης	Θραύσμα λίθου του αρχιτεκτονικού συνόλου του θρόνου ο οποίος φέρει αβθή εγκοπή πιθανόν για την ένθεση ξύλινου διαφράγματος
2ΠΗ	Δυτική όψη, βόρεια τοξυλίου θύρας	87X50	Μάρμαρο κυανόλευκης απόχρωσης	Ακέραιος λίθος του κυκλικού βωμού του Ιερού του Απόλλωνα.
3ΠΗ	Δυτική όψη, ανώφλι θύρας	175,5 X 27	Μάρμαρο κυανόλευκης απόχρωσης	Λίθος θραυσμένος σε δύο τουλάχιστον κομμάτια. Κατώφλι το οποίο φέρει χαρακτηριστικές οικοδομικές λεπτομέρειες και πιθανότατα προσομοιάζει στις παραστάδες που βρίσκονται στον αρχαιολογικό χώρο.
4ΠΗ	Δυτική όψη, παραστάδα θύρας	56,5 X 111	Μάρμαρο κυανής απόχρωσης	Θραύσμα λίθου του αρχιτεκτονικού συνόλου του θρόνου ο οποίος φέρει απλό κυμάτιο στην πρόσθια όψη του.
5ΠΗ	Δυτική όψη, παραστάδα θύρας	50 X 60	Μάρμαρο κυανόλευκης απόχρωσης	Θραύσμα λίθου του κυκλικού βωμού του Ιερού του Απόλλωνα.

6ΠΗ	ΝΔ γωνία	52 X	Μάρμαρο κυανόλευκης απόχρωσης	Θραύσμα λίθου ο οποίος φέρει στο κάτω μέρος της πρόσθιας όψης του κυμάτιο.
7ΠΗ	Νότια όψη, Κατώφλι θύρας		Μάρμαρο κυανόλευκης απόχρωσης	Θραύσμα λίθου. Κατώφλι θυρώματος αφού φέρει τις υποδοχές της ξύλινης επένδυσης παραστάδας στην άνω επιφάνεια του.

Εικ. 14. Το εκκλησίδιο του Προφήτη Ηλία και πίνακας με στοιχεία των προς αποτοίχιση μελών του.

Στη θέση των αρχαίων μελών (επτά από το εκκλησίδιο του Προφήτη Ηλία και ένα από το εκκλησίδιο των Αγίων Θεοδώρων) (εικ. 14, 15) που θα αποτοιχιστούν, προτείνουμε να τοποθετηθούν αντίγραφα από μάρμαρο. Τα αντίγραφα θα διαμορφωθούν με λιθουργικά εργαλεία και θα εφαρμοστούν στις ορατές τους επιφάνειες οι κατάλληλες πατίνες, έτσι ώστε αισθητικά να εντάσσονται πλήρως στην υφιστάμενη κατάσταση των τοίχων.

Στο εκκλησίδιο του Προφήτη Ηλία τα προτεινόμενα προς απόσπαση μέλη αποτελούν μόνο το 20% του συνόλου των αρχαίων λίθων που βρίσκονται εντοιχισμένα στο εκκλησάκι και ανήκουν κατά κύριο λόγο στη δυτική όψη. Οι υπόλοιπες τρεις όψεις παραμένουν ουσιαστικά άθικτες (εικ. 16).

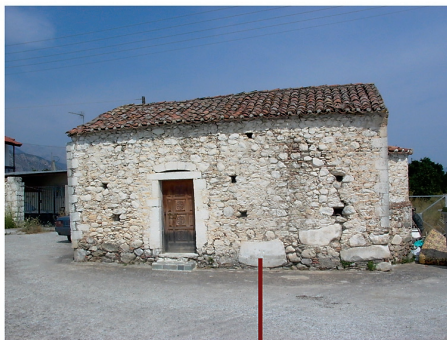
α/α	Θέση στο εκκλησίδιο	Γενικές διαστάσεις (εκατοστά)	Υλικό	Συνοπτική περιγραφή
1ΑΘ	Νότια όψη	63X105	Μάρμαρο κυανόλευκης απόχρωσης	Λίθος του κυκλικού βωμού του Ιερού του Απόλλωνα.

Εικ. 15. Το εκκλησίδιο των Αγίων Θεοδώρων και πίνακας με στοιχεία του προς αποτοίχιση μέλους του.

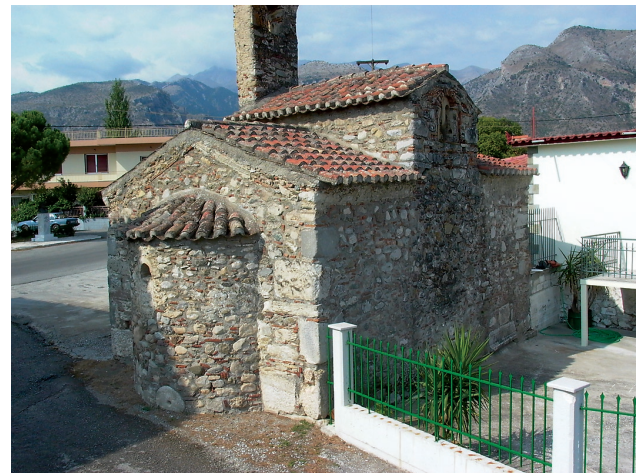
Εικ. 16. Το εκκλησίδιο του Προφήτη Ηλία, άποψη από τα βορειοανατολικά. Οι όψεις αυτές, όπως και η νότια δεν επηρεάζονται από το προτεινόμενο έργο.

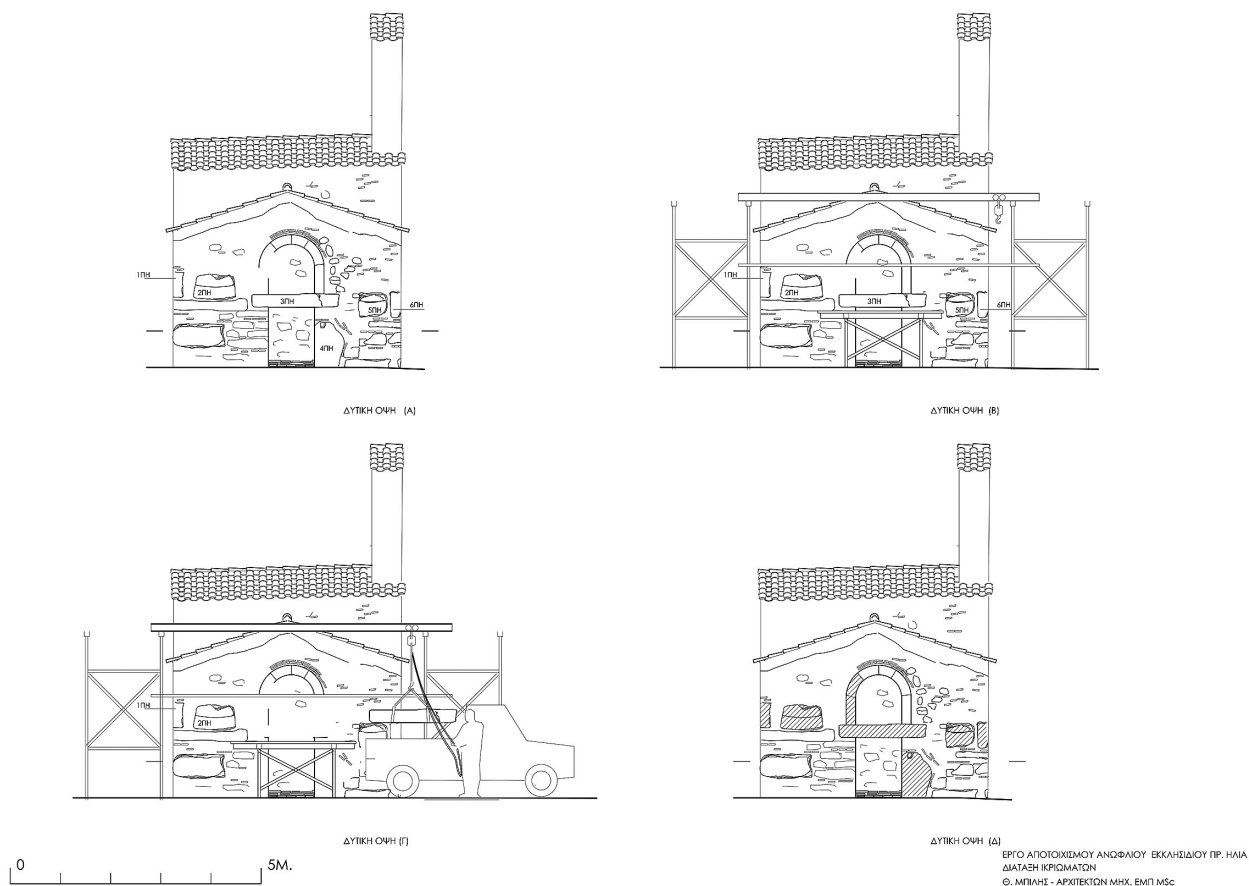
Εικ. 17. Σχέδια τοποθέτησης των κιβωμάτων και των ανυψωτικών διατάξεων στο εκκλησίδιο του Προφήτη Ηλία.

Για την απόσπαση του ανωφλίου στο εκκλησίδιο του Προφήτη Ηλία, βάρους περίπου 600 kg (διαστάσεων 1,75 x 0,48 x 0,26 μ.), θα τοποθετηθεί ένα προσωρινό επίπεδο εργασίας 10-15 εκ. χαμηλότερα από την έδρα του ανωφλίου (εικ. 17). Η ξύλινη αυτή επιφάνεια θα εδράζεται επάνω σε σωληνωτά υποστηρίγματα και θα είναι μεγαλύτερη σε μήκος από τον αρχαίο λίθο κατά 1 μ. περίπου, για να μπορούν να εργάζονται πάνω σε αυτό τουλάχιστον δύο άτομα. Επίσης θα τοποθετηθεί μικρό σωληνωτό ικρίωμα το οποίο θα φέρει οριζόντιο φορέα

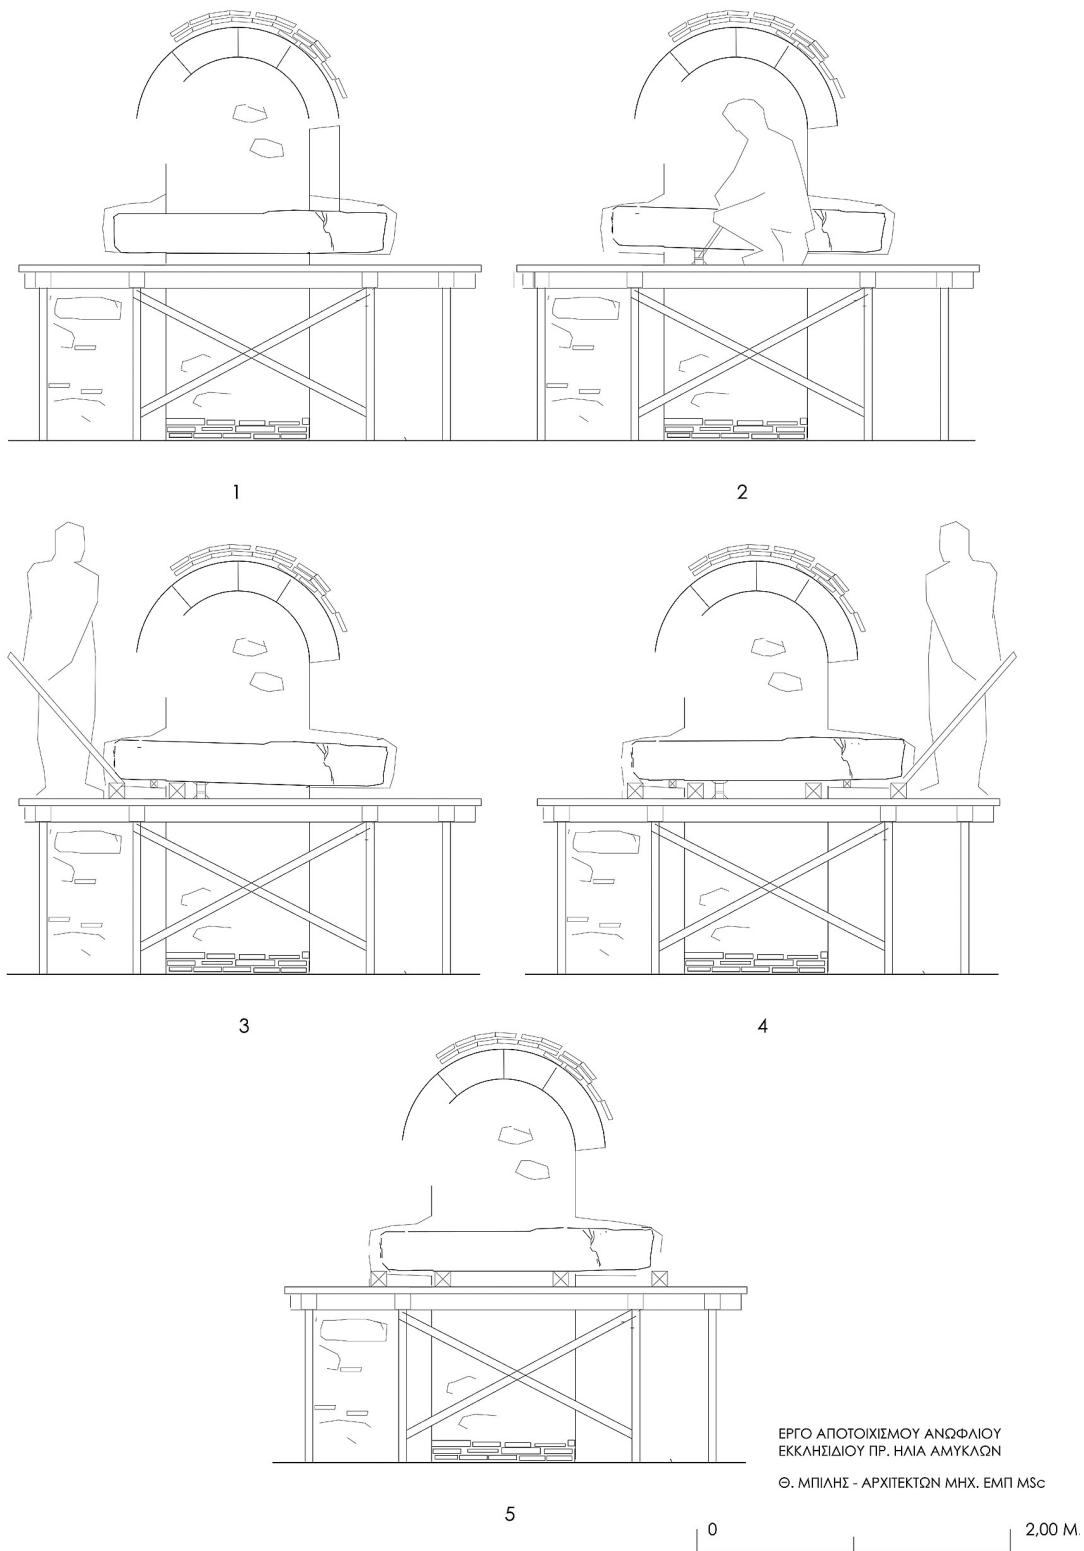
Εικ. 18. Σχέδια της διαδικασίας αποτοίχισης του ανωφλίου από το εκκλησίδιο του Προφήτη Ηλία.

από σίδηρο διατομής διπλού T, από τον οποίο θα αναρτηθεί ανυψωτικό μηχανήμα (παλάγκο) για την ανύψωση και την οριζόντια μετακίνηση του λίθου στο όχημα μεταφοράς. Η απελευθέρωση του λίθου από τη λιθοδομή θα επιτευχθεί με τη χρήση γρύλλου για τη μικρή αρχική του ανύψωση (εικ. 18). Στη συνέχεια ο λίθος θα μετακινηθεί με λοστούς σταδιακά (με διαδοχικές αλλαγές της οριζόντιας γωνίας του ως προς το επίπεδο της όψης του εκκλησίδιου), προκειμένου τελικά να εδραστεί ολόκληρος επάνω στο προσωρινό επίπεδο εργασίας. Μετά ο λίθος θα μεταφερθεί στο αυτοκίνητο μεταφοράς. Το αντίγραφο θα τοποθετηθεί με τον αντίστροφο τρόπο. Όλες οι προσωρινές κατασκευές δεν θα επιφέρουν βλάβη στο μνημείο. Μετά την απόσπαση του λίθου και την τοποθέτηση του αντιγράφου θα αποκατασταθεί και το ανακουφιστικό τοξύλιο με τη χρήση πωρόλιθου, παρόμοιας σύστασης με αυτόν που ήδη υπάρχει στην κατασκευή.

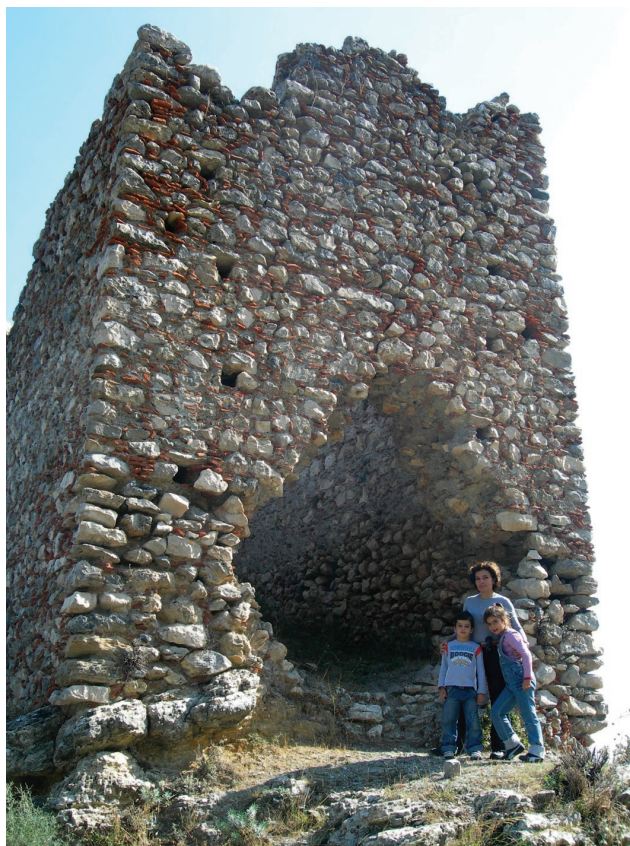
Εικ. 19. Βυζαντινός πύργος στα Καλύβια Σοχάς, Λακωνία, όπου πάνω από την οπή παρατηρείται εκτροπή κάθετου φορτίου περίπου 26 τόνων. Εντύπωση προκαλεί η δυσμενής γωνία θεμελίωσης της λιθοδομής πάνω σε βράχο που παρουσιάζει κατωφέρεια (~20°) προς την εξωτερική γωνία του πύργου.

Η αφαίρεση λίθου ή ακόμα και λίθων από τη μάζα μιας λιθοδομής που διαθέτει τέτοιο πλεόνασμα, δεν εγκυμονεί ιδιαίτερους κινδύνους για το σύνολο. Το φαινόμενο αυτό απαντά συχνά σε πολυάριθμα ερείπια όπου κάποιοι τοίχοι, έχοντας απολέσει συγκεκριμένους λίθους (τις περισσότερες φορές μετά την αρπαγή αξιόλογων μαρμάρων), παραμένουν άθικτοι στην ίδια ερειπίωδη κατάσταση ακόμα και μετά από σοβαρά σεισμικά

γεγονότα (εικ. 19). Οι δυνάμεις τριβής που αναπτύσσονται λόγω του ίδιου βάρους στις επιφάνειες συναρμογής των λίθων παράγουν επαρκέστατο δεσμό συνοχής που διατηρεί την ισορροπία του συστήματος της λιθοδομής. Οι οριζόντιες αυτές δυνάμεις εξουδετερώνουν τις κατακόρυφες δυνάμεις του βάρους των τμημάτων που υπερκείται ενός κενού.¹⁶ Έτσι στα σημεία αυτά παρουσιάζεται ομαλή εκτροπή των γραμμών των θλιπτικών τάσεων στη μάζα του τοίχου¹⁷ και τα φορτία μεταβιβάζονται στο έδαφος ακολουθώντας πορεία σαν να ανήκαν σε τόξο. Οι εκκεντρότητες και οι προκύπτουσες ροπές σε όσους λίθους μένουν στο κενό μετά την αφαίρεση του μαρμάρου, αναιρούνται από έστω και σημειακές αντιδράσεις των γειτονικών τους λίθων. Επίσης, η πλειονότητα των προς αντικατάσταση λίθων καταλαμβάνουν μόνο μέρος του πάχους της λιθοδομής (το “πρόσωπο”). Στη συγκεκριμένη περίπτωση η πίσω παρειά παραμένει
