Μουσείο Μπενάκη

Τόμ. 9, Αρ. 9 (2009)

Πρόταση απόσπασης αρχιτεκτονικών μελών του ιερού του Αμυκλαίου Απόλλωνα από εκκλησίδα στις Αμύκλες Λακωνίας: ζητήματα θεωρίας και εφαρμογής

Θεμιστοκλής Μπίλης, Μαρία Μαγνήσαλη

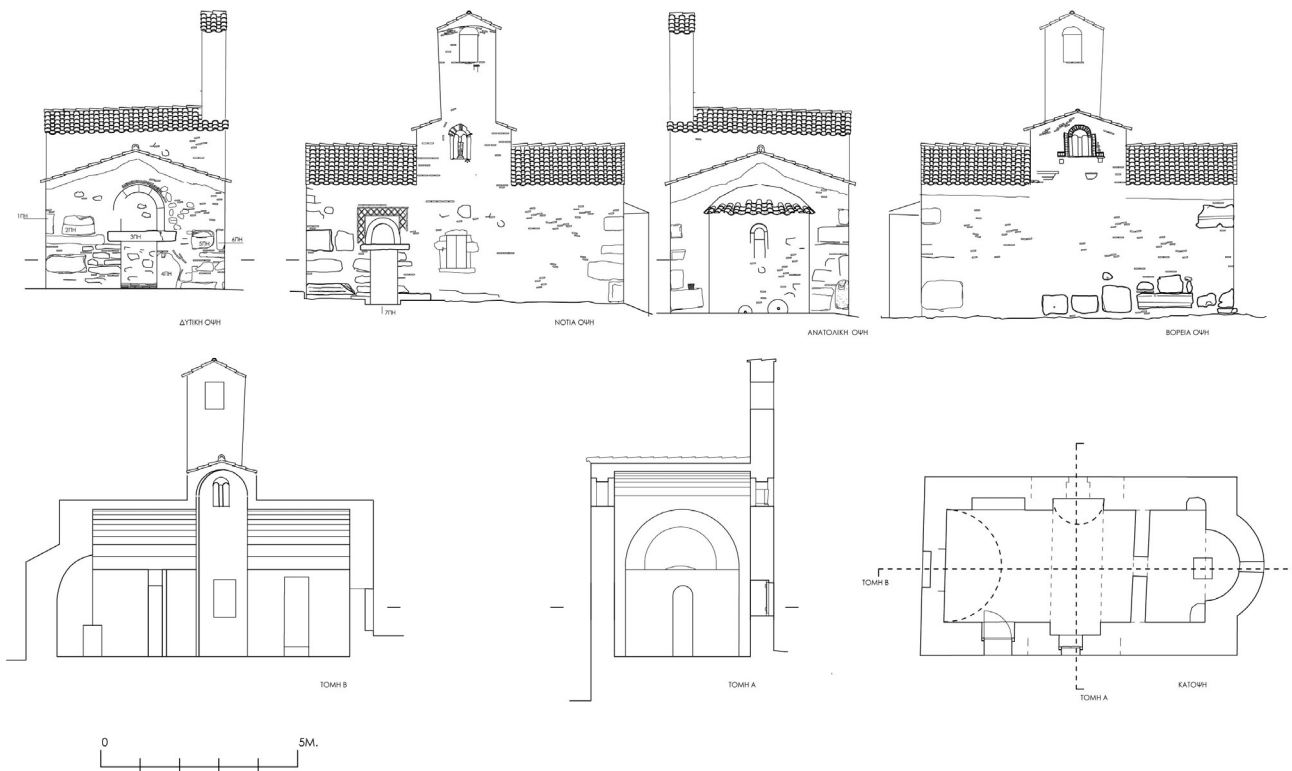
Εικ. 12. Σχέδια αποτύπωσης του εκκλησιδίου του Προφήτη Ηλία.

Το εκκλησίδιο του Προφήτη Ηλία του 13ου αιώνα¹² (εικ. 12) είναι μονόκλιτο, θολοσκεπές κτήριο, διαστάσεων 8,00 x 4,50 μ., η κατά μήκος καμάρα του οποίου διακόπτεται από άλλη εγκάρσια. Ανήκει στον ευρύτατα διαδεδομένο στην Πελοπόννησο τύπο του απλού σταυρεπίστεγου (ο Α2 τύπος, κατά τον Α. Ορλάνδο). Στους πλευρικούς τοίχους, όχι σε όλο το μήκος τους, εμφανίζονται τυφλά τόξα. Εντύπωση προκαλεί η τοποθέτηση κωδωνοστασίου με τη μορφή υπερύψωσης στο νότιο μέτωπο του εγκάρσιου θόλου. Κεραμική διακόσμηση, σε κακή κατάσταση, περιβάλλει το ανακουφιστικό τόξο της θύρας που βρίσκεται στον νότιο τοίχο. Δίλοβα παράθυρα

κοσμούν τα μέτωπα του εγκάρσιου θόλου. Η κόγχη είναι ημικυκλική. Το τέμπλο είναι απλό κτιστό. Η αγία τράπεζα είναι κτιστή κυβική. Οι τοίχοι είναι αργολιθοδομές με πλούσιο συνδετικό κονίαμα και παρεμβολή θραυσμάτων από πλίνθους. Δεν παρατηρούνται ιδιαίτερα προβλήματα αποδιοργάνωσης ή διαμπερών ρηγματώσεων. Αντιθέτως, πολλά είναι τα προβλήματα που σχετίζονται με την εικόνα εγκατάλειψης του μνημείου. Η κεραμική διακόσμηση της θύρας στον νότιο τοίχο, όπως και το ανακουφιστικό τόξο από πορώλιθο της δυτικής θύρας είναι σε κακή κατάσταση. Αρμολογήματα με τσιμέντα αλλοιώνουν τους τοίχους. Επίσης, βάνουσες τοιμεντοστρώσεις περιβάλλουν το μνημείο.

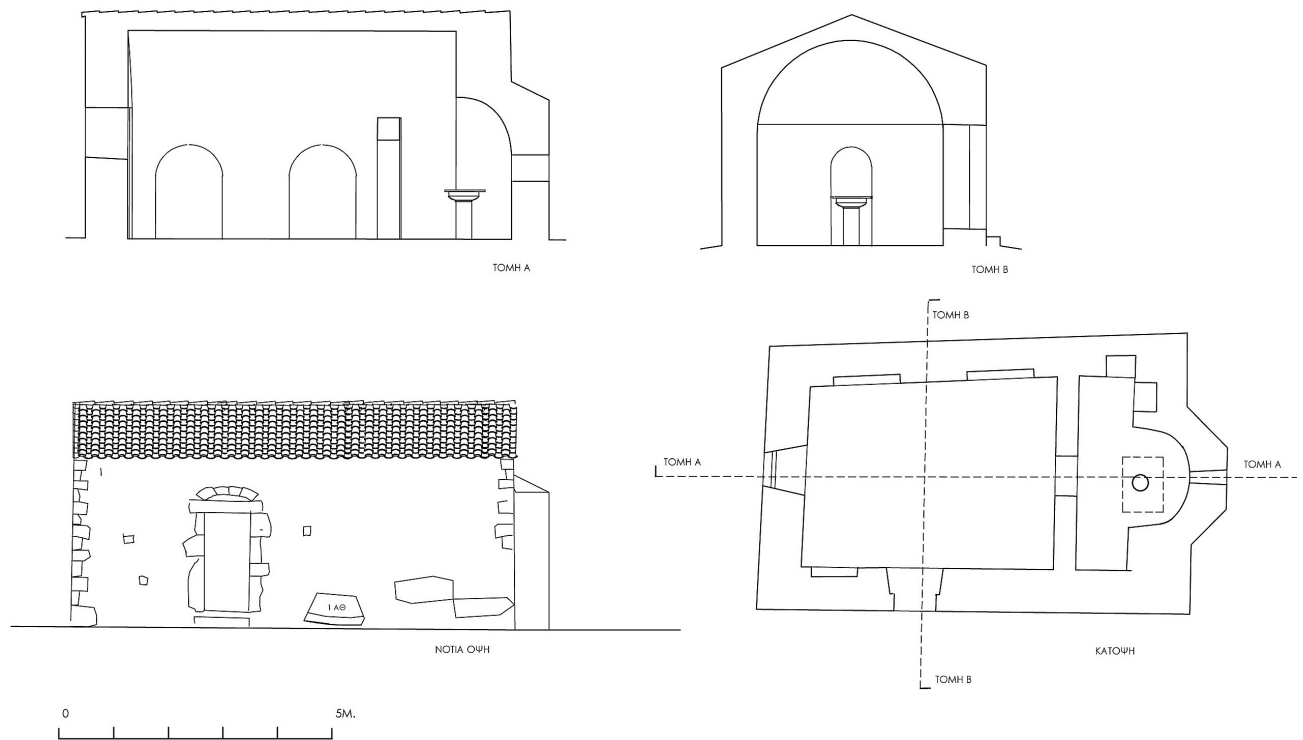
Εικ. 13. Σχέδια αποτύπωσης του εκκλησιδίου των Αγίων Θεοδώρων.

Το εκκλησίδιο των Αγίων Θεοδώρων (εικ. 13) είναι απλό, μονόχωρο, καμαροσκεπές κτήριο, διαστάσεων 8,00 x 5,00 μ. Η κύρια είσοδος είναι τοποθετημένη στον νότιο τοίχο. Ο βόρειος τοίχος εσωτερικά διαμορφώνεται με αβαθή τοξύλια. Η κόγχη του ιερού διαμορφώνεται εξωτερικά πολυγωνικά. Το τέμπλο είναι απλό κτιστό. Δεν

παρατηρούνται στους τοίχους ιδιαίτερα προβλήματα αποδιοργάνωσης.

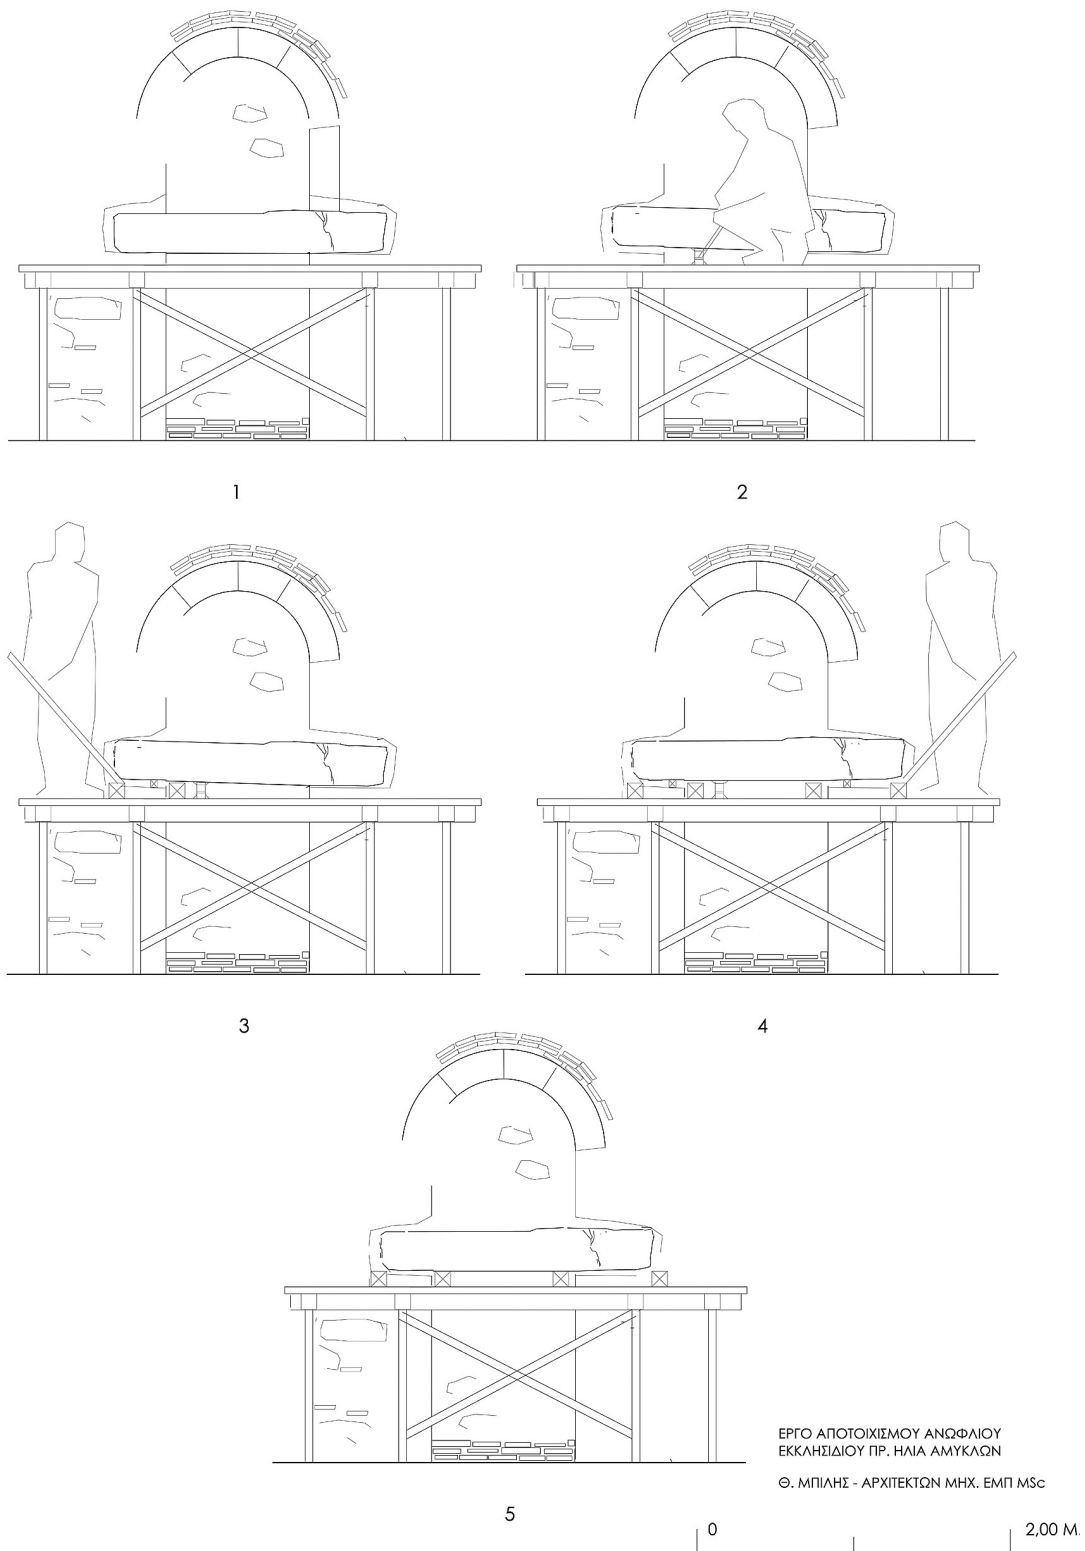
Εικ. 18. Σχέδια της διαδικασίας αποτοίχισης του ανωφλίου από το εκκλησίδιο του Προφήτη Ηλία.

από σίδηρο διατομής διπλού T, από τον οποίο θα αναρτηθεί ανυψωτικό μηχανήμα (παλάγκο) για την ανύψωση και την οριζόντια μετακίνηση του λίθου στο όχημα μεταφοράς. Η απελευθέρωση του λίθου από τη λιθοδομή θα επιτευχθεί με τη χρήση γρύλλου για τη μικρή αρχική του ανύψωση (εικ. 18). Στη συνέχεια ο λίθος θα μετακινηθεί με λοστούς σταδιακά (με διαδοχικές αλλαγές της οριζόντιας γωνίας του ως προς το επίπεδο της όψης του εκκλησίδιου), προκειμένου τελικά να εδραστεί ολόκληρος επάνω στο προσωρινό επίπεδο εργασίας. Μετά ο λίθος θα μεταφερθεί στο αυτοκίνητο μεταφοράς. Το αντίγραφο θα τοποθετηθεί με τον αντίστροφο τρόπο. Όλες οι προσωρινές κατασκευές δεν θα επιφέρουν βλάβη στο μνημείο. Μετά την απόσπαση του λίθου και την τοποθέτηση του αντιγράφου θα αποκατασταθεί και το ανακουφιστικό τοξύλιο με τη χρήση πωρόλιθου, παρόμοιας σύστασης με αυτόν που ήδη υπάρχει στην κατασκευή.
