Δελτίον ΧΑΕ 26 (2005), Περίοδος Δ'. Στη μνήμη του Γεωργίου Γαλάβαρη (1926-2003)

Παρατηρήσεις στην αρχιτεκτονική του ναού της Παναγίας Παντοβασίλισσας στην Τρίγλεια της Βιθυνίας

Σταύρος ΜΑΜΑΛΟΥΚΟΣ

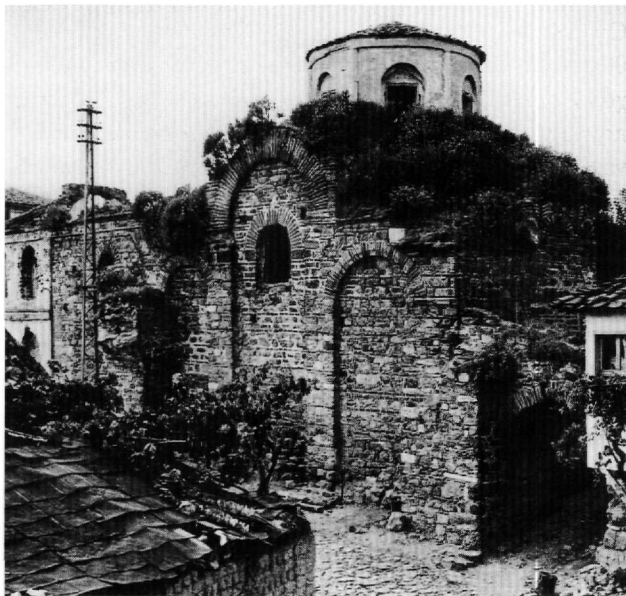
Εικ. 2. Τρίγλεια. Ναός Παντοβασιλίτσας. Άποψη από ΝΑ. (Mango - Ševčenko, Marmara, εικ. 22).

Στη σύνθεση των όψεων του ναού διαπιστώνεται, όπως και στη διάρθρωση του εσωτερικού του, ένας ιδιόρρυθμος πειραματισμός. Οι πλάγιες όψεις του ναού (Εικ. 2 και 8) ήταν διαρθρωμένες με τυφλά αψιδώματα. Τα τόξα των δύο ανατολικών αψιδωμάτων περιέργως βαίνουν προς ανατολάς σε υφαψίδια και όχι σε παραστάδες (Εικ. 2). Η διάρθρωση των πλάγιων όψεων του κυρίως ναού με τρία τυφλά αψιδώματα, από τα οποία το κεντρικό είναι ψηλότερο, θυμίζει έντονα αντίστοιχες διατάξεις που απαντούν σε απλούς τετράστυλους ναούς της λεγομένης «Σχολής της Κωνσταντινουπόλεως»<sup>22</sup>. Πρόκειται για τη διάταξη «με θριαμβικό τόξο» (triumphal arch), σύμφωνα με τον όρο του Sl. Čurčić<sup>23</sup>. Ωστόσο, εξαιτίας του μεγαλύτερου πλάτους των ανατολικών τυφλών αψιδωμάτων, το οποίο επιβάλλεται από την ιδιόμορφη διάταξη του ιερού, αλλά και της υπάρξεως υφα-

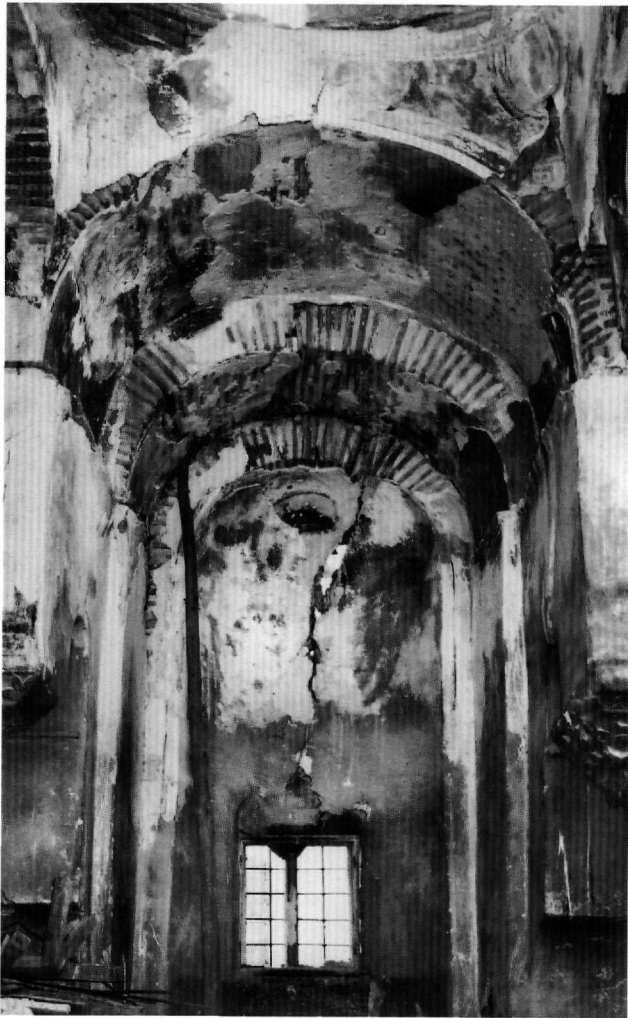
Εικ. 9. Τρίγλεια. Ναός Παντοβασιλίσσας. Αποψη του ιερού βήματος προς Α. (Ιούλιος 2001).

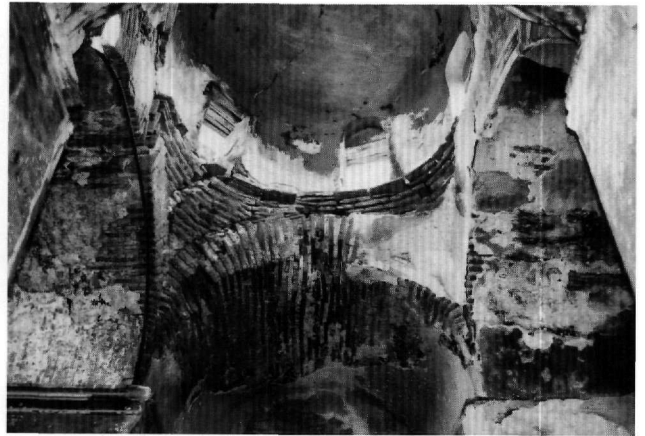
Εικ. 10. Τρίγλεια. Ναός Παντοβασιλίσσας. Αποψη του εσωτερικού προς Β. (Ιούλιος 2001).

Η κάλυψη του κυρίως ναού γινόταν με ημικυλινδρικούς θόλους στα σκέλη του σταυρού (Εικ. 10) και με φουρνικά στα γωνιακά διαμερίσματα (Εικ. 11). Η κάλυψη του νάρθηκα πρέπει να ήταν τριμερής. Οι δύο πλάγιοι χώροι καλύπτονταν πιθανότατα με ημικυλινδρικούς θόλους, ενώ ο κεντρικός θα καλυπτόταν ενδεχομένως με σταυροθόλιο ή με φουρνικό (Εικ. 4, 5, 6 και 7). Ο νάρθηκας ήταν ενοποιημένος με τον κυρίως ναό, καθώς στη θέση του δυτικού τοίχου του τελευταίου υπήρχαν εξαρχής δύο κίονες<sup>9</sup> (Εικ. 3 και 4). Η πλήρης ενοποίηση του νάρθηκα με τον κυρίως ναό που επιτυγχάνεται με τον τρόπο αυτό, παρά το ενδιαφέρον που παρουσιάζει, λίγο και περιστασιακά μόνο έχει απασχολήσει την έρευνα<sup>10</sup>. Από τα γνωστά παραδείγματα φαίνεται ότι πρόκειται για φαινόμενο της ναοδομίας της υστεροβυζαντινής περιόδου<sup>11</sup>, άγνωστο παλαιότερα<sup>12</sup>,

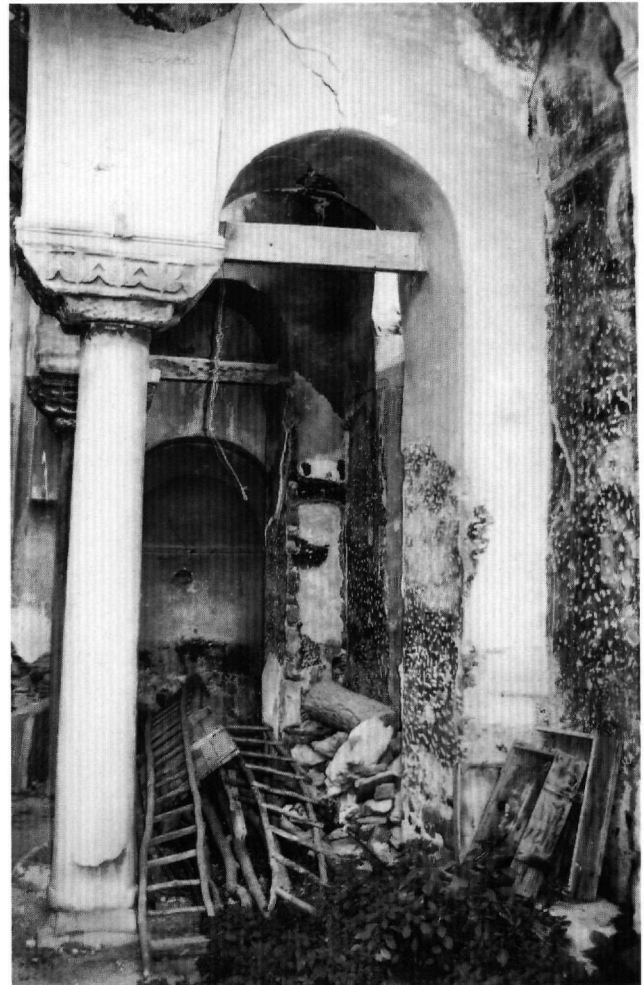
Εικ. 13. Τρίγλεια. Ναός Παντοβασίλισσας. Μερική άποψη του εσωτερικού προς Α. (Ιούλιος 2001).

είναι spolia (Εικ. 12 και 13). Το μνημείο είχε, σύμφωνα με τις μαρτυρίες των Covel, Ευαγγελίδη και Hasluck<sup>18</sup>, μαρμαροθετημένο δάπεδο, από το οποίο σήμερα δεν διακρίνεται τίποτε. Στη μορφή που είχε ο ναός πριν από το 1922 ήταν εν μέρει, αν όχι εξ ολοκλήρου, επιχρισμένος με νεότερα επιχρίσματα, τα οποία έχουν σήμερα σε μεγάλο ποσοστό καταπέσει αποκαλύπτοντας δύο τουλάχιστον στρώματα τοιχογραφιών. Το νεότερο, που εντοπίζεται κυρίως στο ιερό, χρονολογείται με επιγραφή στο 1723<sup>19</sup>. Το παλαιότερο στρώμα, τμήματα του οποίου έχουν αποκαλυφθεί στο δυτικό τμήμα του ναού, φαίνεται να τοποθετούν οι Mango και Ševčenko στο 14ο αιώνα<sup>20</sup>. Ιδιαίτερο ενδιαφέρον παρουσιάζουν οι παραστάσεις αρχοντικών οικογενειών κτιτόρων στους πλάγιους τοίχους του νάρθηκα<sup>21</sup>.

ραία του σταυρού είναι εξ ολοκλήρου πλίνθινα (Εικ. 16). Δεν αποκλείεται αυτά να έχουν ανακατασκευασθεί κατά τις εκτεταμένες επεμβάσεις του 19ου αιώνα. Το θέμα απαιτεί περαιτέρω έρευνα. Τα τόξα και οι θόλοι του ναού είναι εξ ολοκλήρου πλίνθινα, όπως συνήθως στην περιοχή της Κωνσταντινουπόλεως (Εικ. 3, 9 και 10). Σύστημα ισχυρών ξύλινων ελκυστήρων, το οποίο πιθανότατα συνδέεται με αφανείς ξυλοδεσιές υπήρχε στη στάθμη γενέσεως των τόξων<sup>31</sup> (Εικ. 7 και 13).

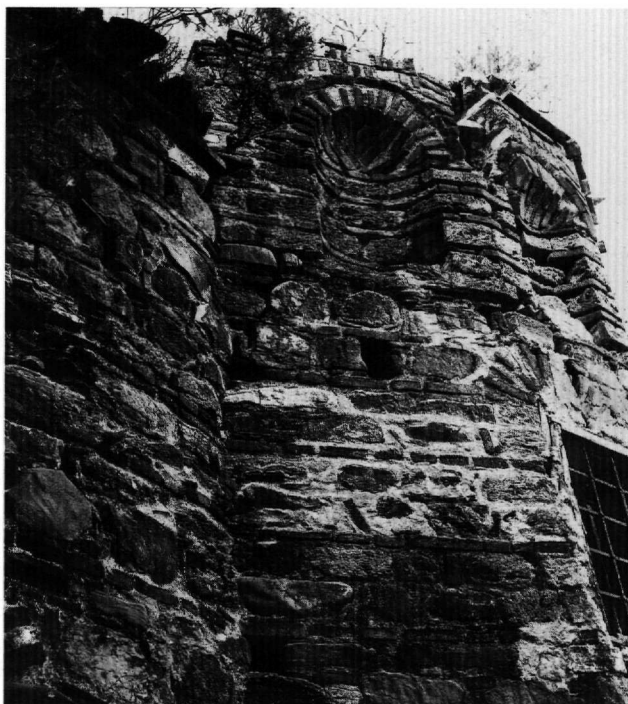
Εικ. 14. Τρίγλεια. Ναός Παντοβασίλισσας. Η κόγχη του ιερού βήματος (Ιούλιος 2001) (φωτ. Χ. Μπούρας).

Στα τύμπανα των δύο πλάγιων αψιδωμάτων ήταν διαμορφωμένες αβαθείς κόγχες (Εικ. 4). Στην ανατολική όψη κυριαρχούν πλήρως η τρίπλευρη κόγχη του ιερού βήματος και οι ημικυκλικές των παραβημάτων (Εικ. 4, 5 και 14). Έχει παρατηρηθεί ότι το στοιχείο αυτό, μετα-

ταξύ των κογχών, σειρές λαξευτών πωρολίθων εναλλάσσονται με απλές σειρές πλίνθων, ενώ πιο ψηλά πλίνθοι σχηματίζουν περιορισμένης εκτάσεως κεραμικό διάκοσμο (Εικ. 14). Στην κόγχη, εξάλλου, της δυτικής όψεως, μεταξύ των σειρών των πλίνθων, παρεμβάλλονται δύο δόμοι καλολαξευμένων πωρολίθων.

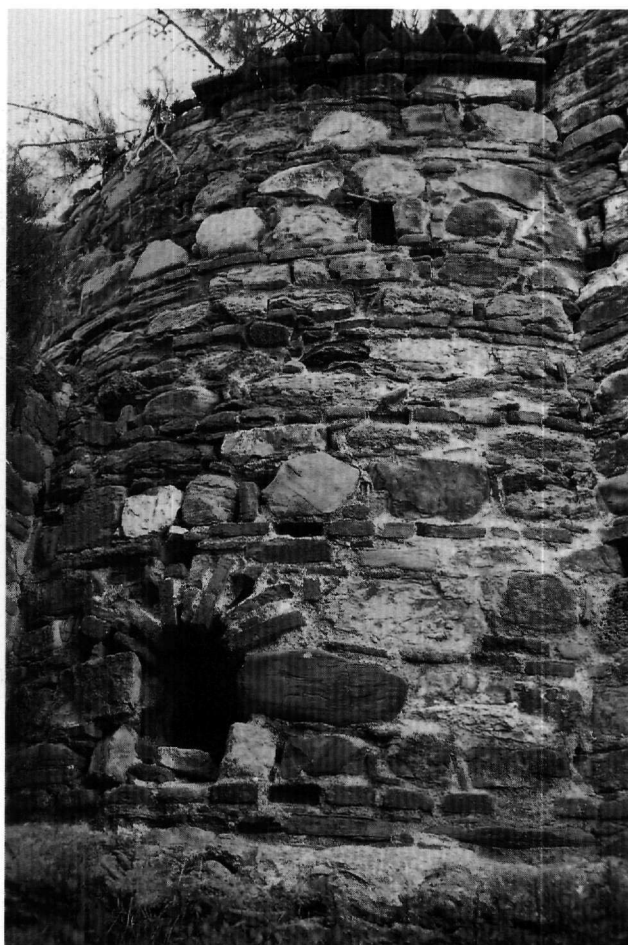
Εικ. 15. Τρίγλεια. Ναός Παντοβασίλισσας. Η κόγχη του διακονικού (Ιούλιος 2001).

διάταξη, αλλά ειδικής κατασκευής οξύληκτα τούβλα (Εικ. 15). Ενδιαφέρον κατασκευαστικό στοιχείο του ναού αποτελεί η ιδιότυπη θεμελίωση της ανατολικής πλευράς του σε άνδρω κατασκευασμένο από κορμούς κίωνων τοποθετημένων οριζόντια εν σειρά<sup>32</sup> (Εικ. 1, 4 και 18). Η κατασκευαστική αυτή ιδιομορφία είναι δυσερμήνευτη δεδομένου ότι το έδαφος, το οποίο είναι αρκετά σταθερό, δεν δικαιολογεί την εξεζητημένη αυτή τεχνική λύση. Επιπλέον, δεν πρέπει να παραβλεφθεί το γεγονός ότι κατά το 14ο αιώνα τα spolia ήταν πολύτιμα. Ως υπόθεση εργασίας για περαιτέρω έρευνα θα μπορούσε εν-
