Παρατηρήσεις στην αρχιτεκτονική του ναού της Παναγίας Παντοβασίλισσας στην Τρίγλεια της Βιθυνίας

Σταύρος ΜΑΜΑΛΟΥΚΟΣ

Τόμος ΚΣΤ' (2005) • Σελ. 51-62

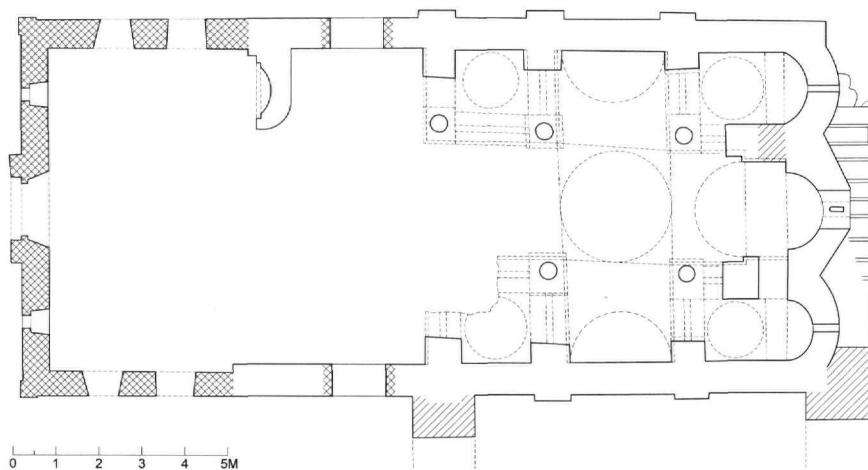
Εικ. 1. Τρίγλεια. Ναός Παντοβασιλίτσας. Κάτοψη (βάσει σχεδίων των Mango - Ševčenko, Marmara, εικ. 20 και Pekak, Zeytinbaği/Trilye, σχέδ. 6).

Πριν από την εγκατάλειψη και την ερείπωσή της η εκκλησία είχε τη μορφή θολωτής βασιλικής (Εικ. 1) που είχε προκύψει από την προς δυσμάς επέκταση του αρχικού ναού, μέρος του οποίου είχε για το σκοπό αυτό κατεδαφισθεί (Εικ. 2 και 3). Από την ύπαρξη τοιχογραφικού διακόσμου, εξίτηλου δυστυχώς σήμερα, στην όψη του αρχικού δυτικού τοίχου του ναού, μπορεί κανείς να υποθέσει ότι το κτίσμα του όψιμου 19ου αιώνα κατέλαβε τη θέση ενός παλαιότερου εξωνάρθηκα.

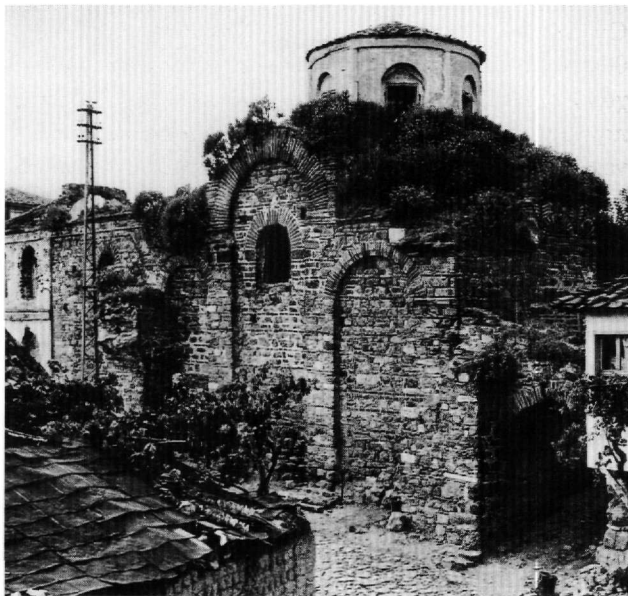
Εικ. 2. Τρίγλεια. Ναός Παντοβασιλίτσας. Άποψη από ΝΑ. (Mango - Ševčenko, Marmara, εικ. 22).

Στη σύνθεση των όψεων του ναού διαπιστώνεται, όπως και στη διάρθρωση του εσωτερικού του, ένας ιδιόρρυθμος πειραματισμός. Οι πλάγιες όψεις του ναού (Εικ. 2 και 8) ήταν διαρθρωμένες με τυφλά αψιδώματα. Τα τόξα των δύο ανατολικών αψιδωμάτων περιέργως βαίνουν προς ανατολάς σε υφαψίδια και όχι σε παραστάδες (Εικ. 2). Η διάρθρωση των πλάγιων όψεων του κυρίως ναού με τρία τυφλά αψιδώματα, από τα οποία το κεντρικό είναι ψηλότερο, θυμίζει έντονα αντίστοιχες διατάξεις που απαντούν σε απλούς τετράστυλους ναούς της λεγομένης «Σχολής της Κωνσταντινουπόλεως»<sup>22</sup>. Πρόκειται για τη διάταξη «με θριαμβικό τόξο» (triumphal arch), σύμφωνα με τον όρο του Sl. Čurčić<sup>23</sup>. Ωστόσο, εξαιτίας του μεγαλύτερου πλάτους των ανατολικών τυφλών αψιδωμάτων, το οποίο επιβάλλεται από την ιδιόμορφη διάταξη του ιερού, αλλά και της υπάρξεως υφα-

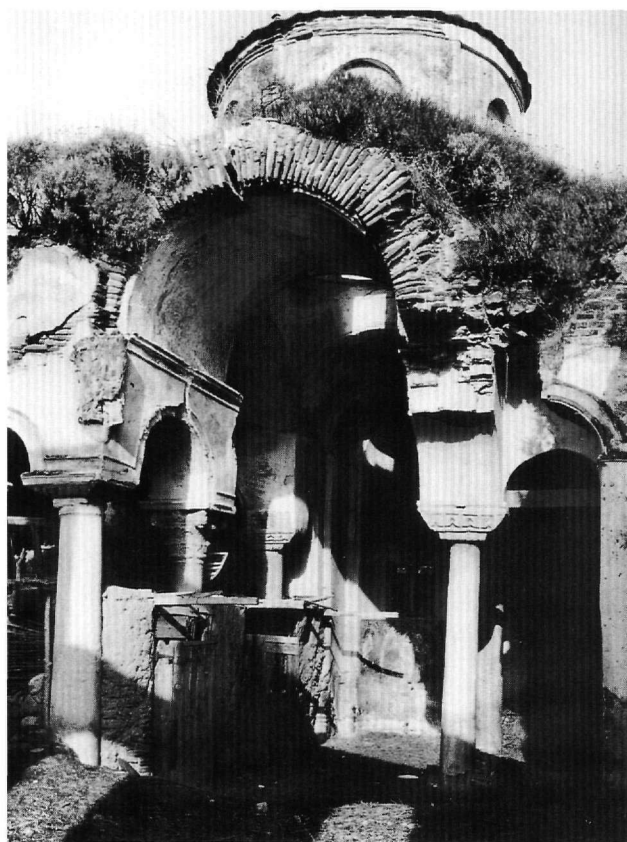
Εικ. 3. Τρίγλεια. Ναός Παντοβασιλίσσας. Άποψη του εσωτερικού προς Α. (Mango - Ševčenko, Marmara, εικ. 27).

Η προσπέλαση στο εσωτερικό του ναού γινόταν από μία μόνο θύρα που ανοιγόταν στο δυτικό τοίχο του νάρθηκα (Εικ. 3). Το εσωτερικό του φωτιζόταν επαρκώς από το δίλοβο παράθυρο της κόγχης του αγίου βήματος, από τα στενά μονόλοβα παράθυρα των παραβημάτων, από τα φαρδιά μονόλοβα παράθυρα των πλάγιων τοίχων του νάρθηκα, από τα δίλοβα πιθανότατα παράθυρα του βόρειου και του νότιου σκέλους του σταυρού και από τα άγνωστου αριθμού και μορφής παράθυρα του τρούλλου (Εικ. 4, 5, 6, 7 και 8). Οι τοίχοι του κυρίως ναού εσωτερικά είναι διαρθρωμένοι με ισχυρά προέχουσες παραστάδες σε αντιστοιχία με τα τόξα που έφεραν τη θολοδομία (Εικ. 4). Τη γένεση της θολοδομίας ορίζει πλίνθινος επιχρισμένος κοσμήτης<sup>17</sup> (Εικ. 7 και 10). Οι μαρμαρίνοι κίονες που έφεραν τη θολοδομία του ναού, μαζί με τις βάσεις και τα κιονόκρανά τους

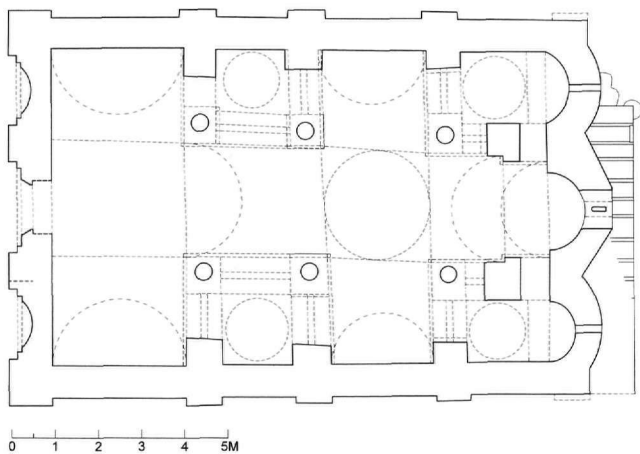
Εικ. 4. Τρίγλεια. Ναός Παντοβασιλίσσας. Κάτοψη Α. Αναπαράσταση (σκαρίφημα).

Ο αρχικός ναός (Εικ. 4, 5, 6, 7 και 8) ήταν μετρίου μεγέθους. Οι εξωτερικές του διαστάσεις ήταν περίπου

Στα τύμπανα των δύο πλάγιων αψιδωμάτων ήταν διαμορφωμένες αβαθείς κόγχες (Εικ. 4). Στην ανατολική όψη κυριαρχούν πλήρως η τρίπλευρη κόγχη του ιερού βήματος και οι ημικυκλικές των παραβημάτων (Εικ. 4, 5 και 14). Έχει παρατηρηθεί ότι το στοιχείο αυτό, μετα-

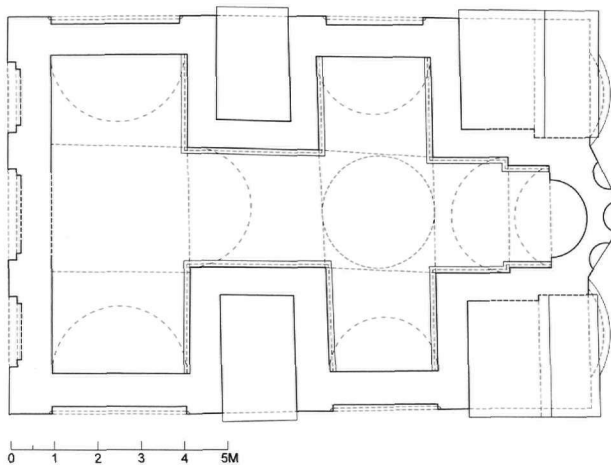
Εικ. 6. Τρίγλεια. Ναός Παντοβασιλίσσας. Κάτοψη Γ. Αναπαράσταση (σκαρίφημα).

πλούσια διάταξη όγκων (Εικ. 8). Οι στέγες του φαίνεται ότι ήταν διαρθρωμένες κατά το συνήθη στους σταυροειδείς εγγεγραμμένους ναούς τρόπο (Εικ. 6 και 8). Παρά τις μικρές σχετικά κλιμακώσεις των υψών τους, αυτές επέτρεπαν, όπως φαίνεται, να διαγράφεται εξωτερικά με σαφήνεια η διάρθρωση του εσωτερικού του

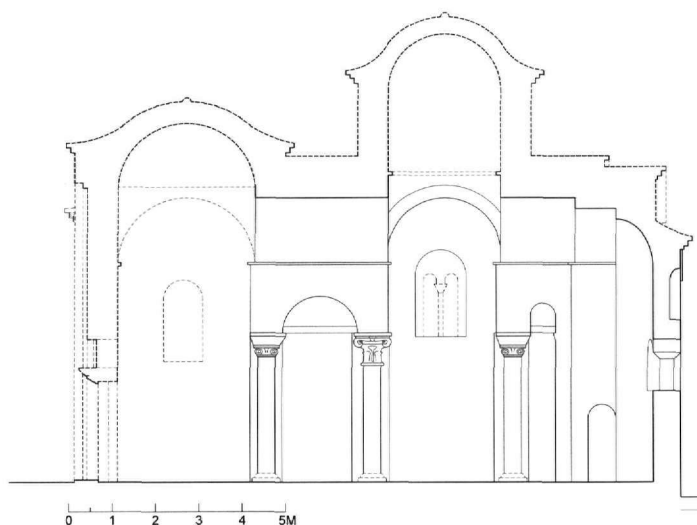
Εικ. 7. Τρίγλεια. Ναός Παντοβασίλισσας. Τομή κατά μήκος. Αναπαράσταση (σκαρίφημα).

ραία του σταυρού είναι εξ ολοκλήρου πλίνθινα (Εικ. 16). Δεν αποκλείεται αυτά να έχουν ανακατασκευασθεί κατά τις εκτεταμένες επεμβάσεις του 19ου αιώνα. Το θέμα απαιτεί περαιτέρω έρευνα. Τα τόξα και οι θόλοι του ναού είναι εξ ολοκλήρου πλίνθινα, όπως συνήθως στην περιοχή της Κωνσταντινουπόλεως (Εικ. 3, 9 και 10). Σύστημα ισχυρών ξύλινων ελκυστήρων, το οποίο πιθανότατα συνδέεται με αφανείς ξυλοδεσιές υπήρχε στη στάθμη γενέσεως των τόξων<sup>31</sup> (Εικ. 7 και 13).

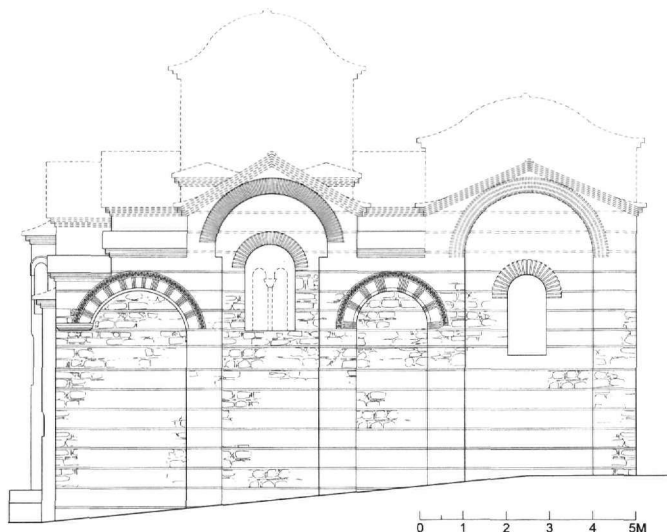
Εικ. 8. Τρίγλεια. Ναός Παντοβασίλισσας. Βόρεια όψη. Αναπαράσταση (σκαρίφημα).

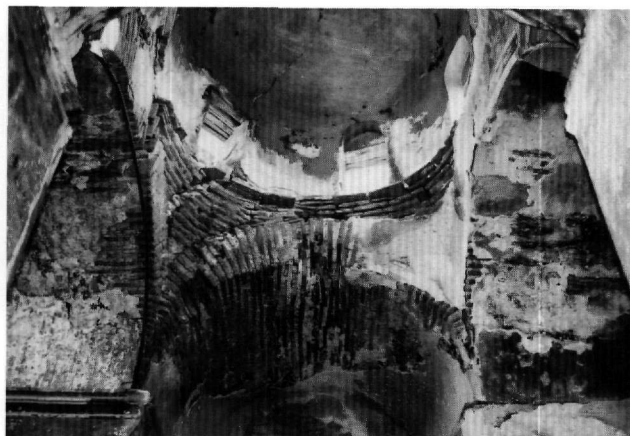
Εικ. 10. Τρίγλεια. Ναός Παντοβασιλίσσας. Αποψη του εσωτερικού προς Β. (Ιούλιος 2001).

Η κάλυψη του κυρίως ναού γινόταν με ημικυλινδρικούς θόλους στα σκέλη του σταυρού (Εικ. 10) και με φουρνικά στα γωνιακά διαμερίσματα (Εικ. 11). Η κάλυψη του νάρθηκα πρέπει να ήταν τριμερής. Οι δύο πλάγιοι χώροι καλύπτονταν πιθανότατα με ημικυλινδρικούς θόλους, ενώ ο κεντρικός θα καλυπτόταν ενδεχομένως με σταυροθόλιο ή με φουρνικό (Εικ. 4, 5, 6 και 7). Ο νάρθηκας ήταν ενοποιημένος με τον κυρίως ναό, καθώς στη θέση του δυτικού τοίχου του τελευταίου υπήρχαν εξαρχής δύο κίονες<sup>9</sup> (Εικ. 3 και 4). Η πλήρης ενοποίηση του νάρθηκα με τον κυρίως ναό που επιτυγχάνεται με τον τρόπο αυτό, παρά το ενδιαφέρον που παρουσιάζει, λίγο και περιστασιακά μόνο έχει απασχολήσει την έρευνα<sup>10</sup>. Από τα γνωστά παραδείγματα φαίνεται ότι πρόκειται για φαινόμενο της ναοδομίας της υστεροβυζαντινής περιόδου<sup>11</sup>, άγνωστο παλαιότερα<sup>12</sup>,

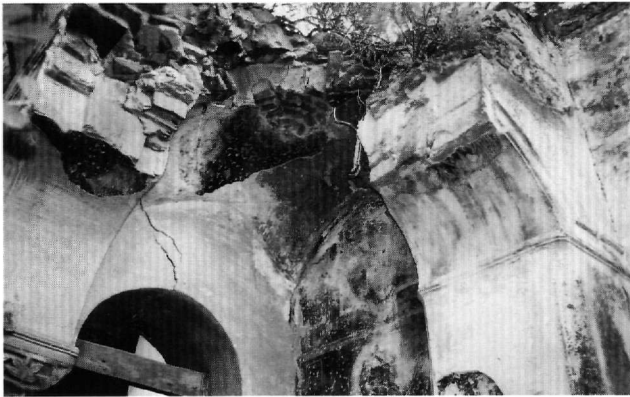
Εικ. 11. Τρίγλεια. Ναός Παντοβασίλισσας. Η θολοδομία του νοτιοδυτικού γωνιακού διαμερίσματος (Ιούλιος 2001).

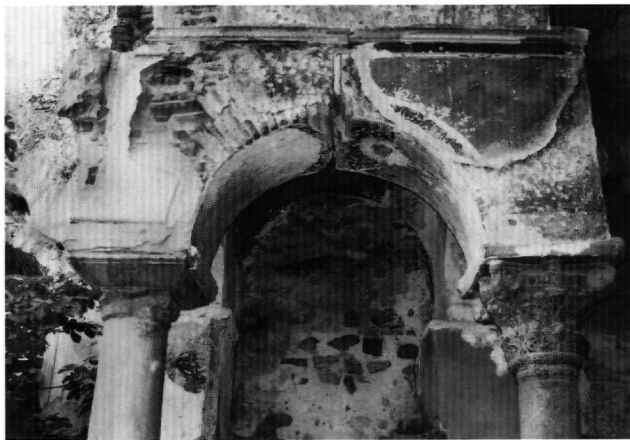
Εικ. 12. Τρίγλεια. Ναός Παντοβασίλισσας. Η θολοδομία του βορειοδυτικού γωνιακού διαμερίσματος (Ιούλιος 2001).

είναι spolia (Εικ. 12 και 13). Το μνημείο είχε, σύμφωνα με τις μαρτυρίες των Covel, Ευαγγελίδη και Hasluck<sup>18</sup>, μαρμαροθετημένο δάπεδο, από το οποίο σήμερα δεν διακρίνεται τίποτε. Στη μορφή που είχε ο ναός πριν από το 1922 ήταν εν μέρει, αν όχι εξ ολοκλήρου, επιχρισμένος με νεότερα επιχρίσματα, τα οποία έχουν σήμερα σε μεγάλο ποσοστό καταπέσει αποκαλύπτοντας δύο τουλάχιστον στρώματα τοιχογραφιών. Το νεότερο, που εντοπίζεται κυρίως στο ιερό, χρονολογείται με επιγραφή στο 1723<sup>19</sup>. Το παλαιότερο στρώμα, τμήματα του οποίου έχουν αποκαλυφθεί στο δυτικό τμήμα του ναού, φαίνεται να τοποθετούν οι Mango και Ševčenko στο 14ο αιώνα<sup>20</sup>. Ιδιαίτερο ενδιαφέρον παρουσιάζουν οι παραστάσεις αρχοντικών οικογενειών κτιτόρων στους πλάγιους τοίχους του νάρθηκα<sup>21</sup>.

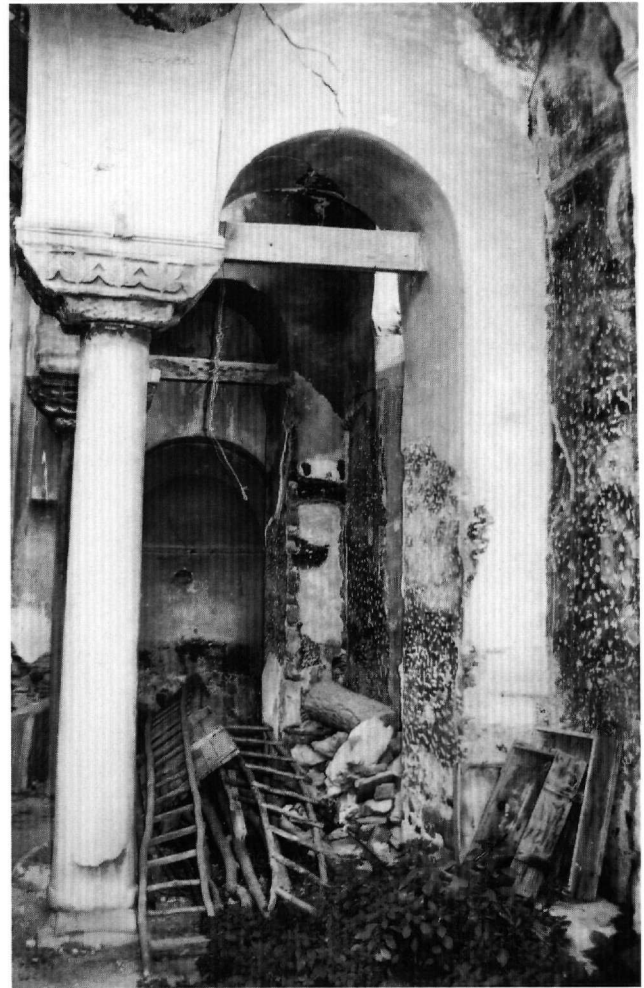
Εικ. 13. Τρίγλεια. Ναός Παντοβασίλισσας. Μερική άποψη του εσωτερικού προς Α. (Ιούλιος 2001).

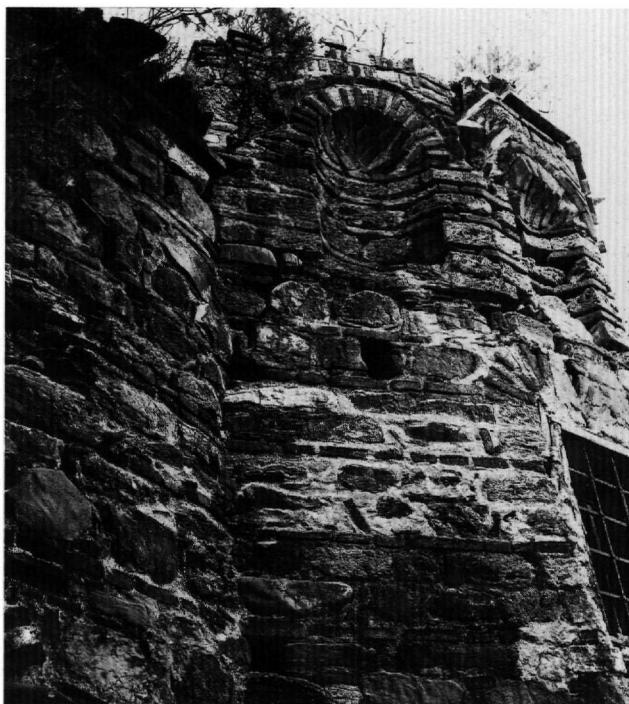
Εικ. 14. Τρίγλεια. Ναός Παντοβασίλισσας. Η κόγχη του ιερού βήματος (Ιούλιος 2001) (φωτ. Χ. Μπούρας).

ταξύ των κογχών, σειρές λαξευτών πωρολίθων εναλλάσσονται με απλές σειρές πλίνθων, ενώ πιο ψηλά πλίνθοι σχηματίζουν περιορισμένης εκτάσεως κεραμικό διάκοσμο (Εικ. 14). Στην κόγχη, εξάλλου, της δυτικής όψεως, μεταξύ των σειρών των πλίνθων, παρεμβάλλονται δύο δόμοι καλολαξευμένων πωρολίθων.

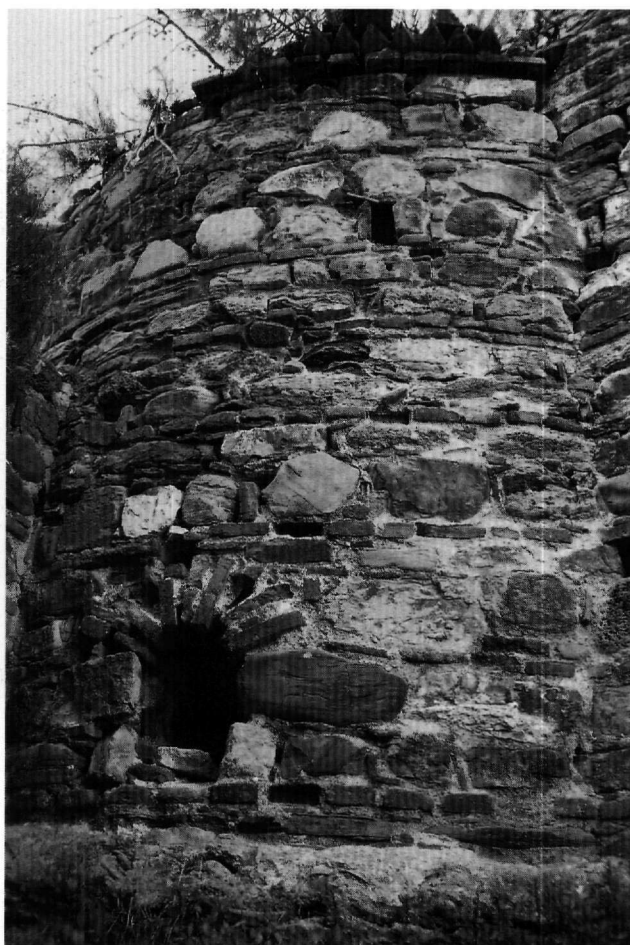
Εικ. 15. Τρίγλεια. Ναός Παντοβασίλισσας. Η κόγχη του διακονικού (Ιούλιος 2001).

διάταξη, αλλά ειδικής κατασκευής οξύληκτα τούβλα (Εικ. 15). Ενδιαφέρον κατασκευαστικό στοιχείο του ναού αποτελεί η ιδιότυπη θεμελίωση της ανατολικής πλευράς του σε άνδρω κατασκευασμένο από κορμούς κίωνων τοποθετημένων οριζόντια εν σειρά<sup>32</sup> (Εικ. 1, 4 και 18). Η κατασκευαστική αυτή ιδιομορφία είναι δυσερμήνευτη δεδομένου ότι το έδαφος, το οποίο είναι αρκετά σταθερό, δεν δικαιολογεί την εξεζητημένη αυτή τεχνική λύση. Επιπλέον, δεν πρέπει να παραβλεφθεί το γεγονός ότι κατά το 14ο αιώνα τα spolia ήταν πολύτιμα. Ως υπόθεση εργασίας για περαιτέρω έρευνα θα μπορούσε εν-

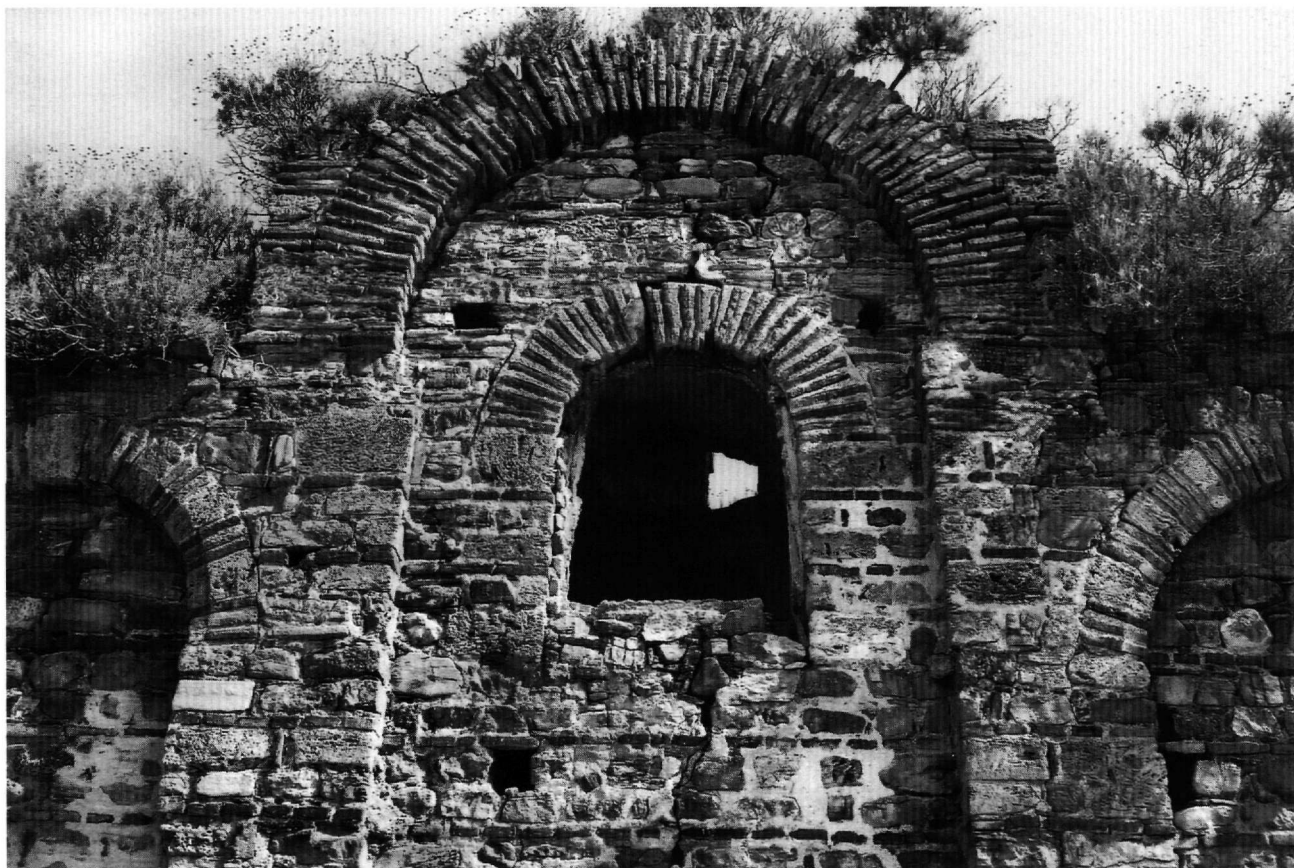
Εικ. 16. Τρίγλεια. Ναός Παντοβασίλισσας. Μερική άποψη της νότιας πλευράς (Ιούλιος 2001).

κατά έναν τύπο ατελούς πλινθοπερίκλειστου συστήματος (Εικ. 16 και 17). Πρόκειται για χαρακτηριστική τοιχοποιία της υστεροβυζαντινής αρχιτεκτονικής στην περιοχή της Βιθυνίας<sup>28</sup>. Κατά τόπους, όπως στο επάνω μέρος της κόγχης του αγίου βήματος και στην αβαθή κόγχη της δυτικής όψευς, η τοιχοποιία είναι ιδιαίτερα προσηγμένη. Ψηλά στην κόγχη του ιερού βήματος, με-

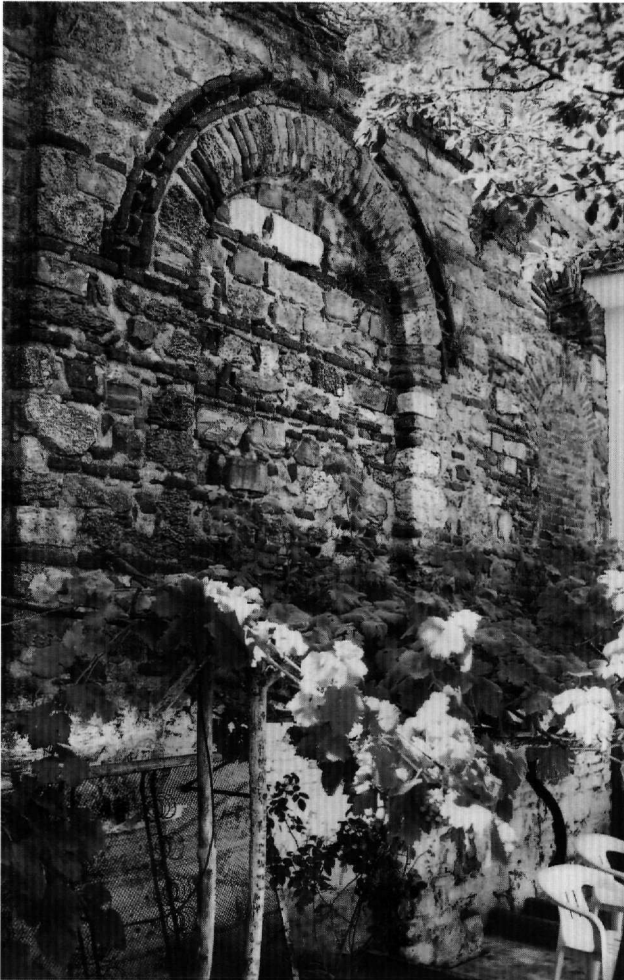
Εικ. 17. Τρίγλεια. Ναός Παντοβασιλίσσας. Μερική άποψη από Β. (Ιούλιος 2001).

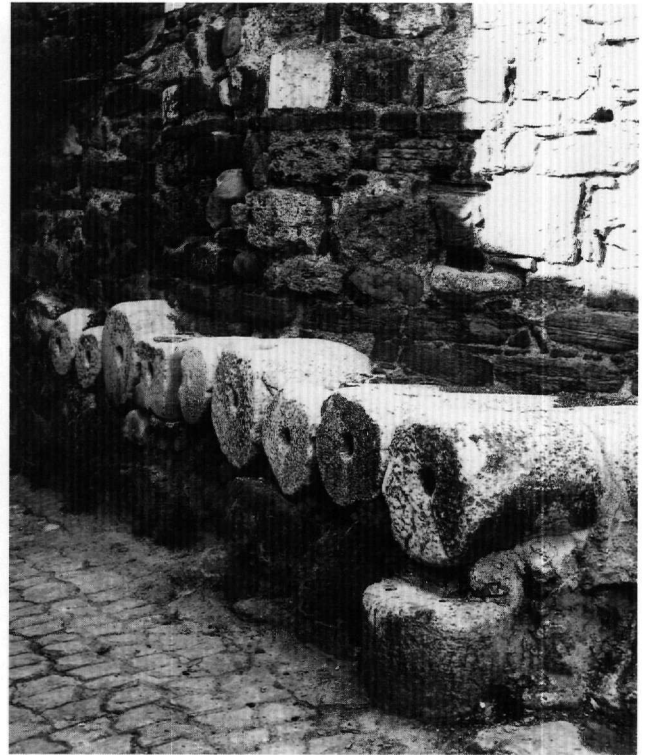
Εικ. 18. Τρίγλεια. Ναός Παντοβασιλίσσας. Η θεμελίωση της ανατολικής πλευράς του ναού (Ιούλιος 2001) (φωτ. Χ. Μπούρας).

δεχομένως να διατυπωθεί η άποψη ότι το άνδρω είναι κατασκευή προγενέστερη του σημερινού κτιρίου. Ο ιστορικός ναός της Παναγίας της Παντοβασιλίσσας στην Τρίγλεια της Βιθυνίας είναι ίσως η σπουδαιότερη σωζόμενη σήμερα υστεροβυζαντινή εκκλησία της, ζωτικής σημασίας για την αυτοκρατορία, περιοχής αυτής της Μικράς Ασίας. Παρά την κακή κατάσταση διατηρησεώς του, η σημασία του ακριβώς χρονολογημένου μνημείου για τη μελέτη της αρχιτεκτονικής της ύστερης βυζαντινής, αλλά και της πρώιμης οθωμανικής περιόδου, είναι μεγάλη, καθώς αυτό διασώζει πλήθος στοιχείων, τα οποία μπορούν αποτελεσματικά να βοηθήσουν στη συστηματική μελέτη τόσο στον τομέα της τυπολογίας, όσο και της μορφολογίας και της κατασκευής.
