Παρατηρήσεις στην αρχιτεκτονική του ναού της Παναγίας Παντοβασίλισσας στην Τρίγλεια της Βιθυνίας

Σταύρος ΜΑΜΑΛΟΥΚΟΣ

Τόμος ΚΣΤ' (2005) • Σελ. 51-62

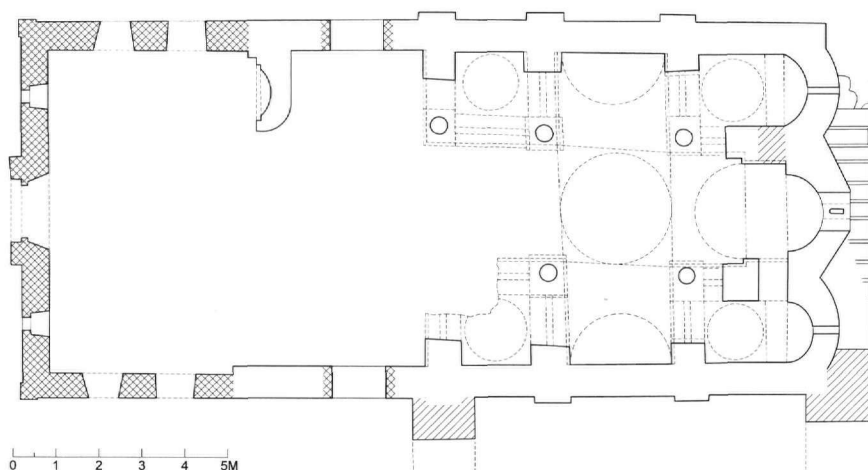
Εικ. 1. Τρίγλεια. Ναός Παντοβασιλίτσας. Κάτοψη (βάσει σχεδίων των Mango - Ševčenko, Marmara, εικ. 20 και Pekak, Zeytinbaği/Trilye, σχέδ. 6).

Πριν από την εγκατάλειψη και την ερείπωσή της η εκκλησία είχε τη μορφή θολωτής βασιλικής (Εικ. 1) που είχε προκύψει από την προς δυσμάς επέκταση του αρχικού ναού, μέρος του οποίου είχε για το σκοπό αυτό κατεδαφισθεί (Εικ. 2 και 3). Από την ύπαρξη τοιχογραφικού διακόσμου, εξίτηλου δυστυχώς σήμερα, στην όψη του αρχικού δυτικού τοίχου του ναού, μπορεί κανείς να υποθέσει ότι το κτίσμα του όψιμου 19ου αιώνα κατέλαβε τη θέση ενός παλαιότερου εξωνάρθηκα.

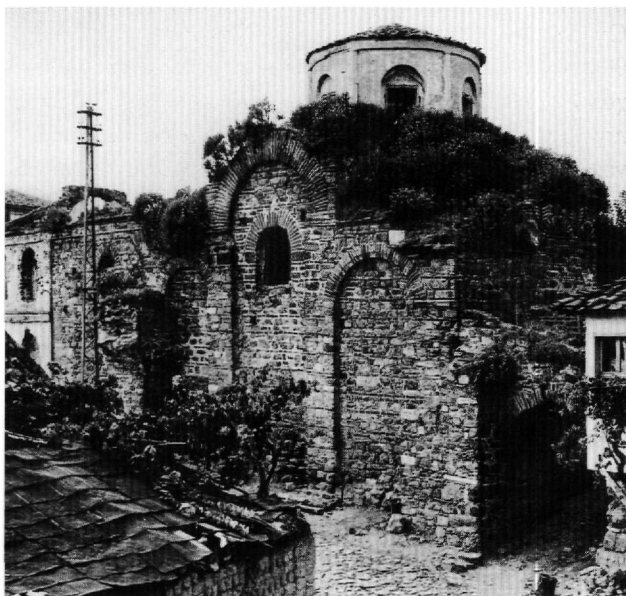
Εικ. 2. Τρίγλεια. Ναός Παντοβασιλίτσας. Άποψη από ΝΑ. (Mango - Ševčenko, Marmara, εικ. 22).

Στη σύνθεση των όψεων του ναού διαπιστώνεται, όπως και στη διάρθρωση του εσωτερικού του, ένας ιδιόρρυθμος πειραματισμός. Οι πλάγιες όψεις του ναού (Εικ. 2 και 8) ήταν διαρθρωμένες με τυφλά αψιδώματα. Τα τόξα των δύο ανατολικών αψιδωμάτων περιέργως βαίνουν προς ανατολάς σε υφαψίδια και όχι σε παραστάδες (Εικ. 2). Η διάρθρωση των πλάγιων όψεων του κυρίως ναού με τρία τυφλά αψιδώματα, από τα οποία το κεντρικό είναι ψηλότερο, θυμίζει έντονα αντίστοιχες διατάξεις που απαντούν σε απλούς τετράστυλους ναούς της λεγομένης «Σχολής της Κωνσταντινουπόλεως»<sup>22</sup>. Πρόκειται για τη διάταξη «με θριαμβικό τόξο» (triumphal arch), σύμφωνα με τον όρο του Sl. Čurčić<sup>23</sup>. Ωστόσο, εξαιτίας του μεγαλύτερου πλάτους των ανατολικών τυφλών αψιδωμάτων, το οποίο επιβάλλεται από την ιδιόμορφη διάταξη του ιερού, αλλά και της υπάρξεως υφα-

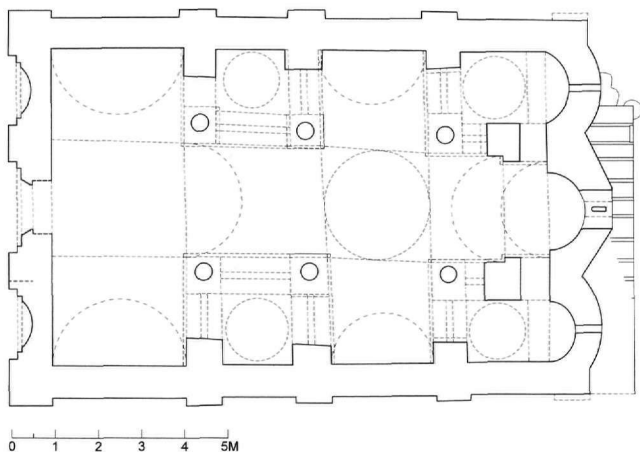
Εικ. 4. Τρίγλεια. Ναός Παντοβασιλίσσας. Κάτοψη Α. Αναπαράσταση (σκαρίφημα).

Ο αρχικός ναός (Εικ. 4, 5, 6, 7 και 8) ήταν μετρίου μεγέθους. Οι εξωτερικές του διαστάσεις ήταν περίπου

Στα τύμπανα των δύο πλάγιων αψιδωμάτων ήταν διαμορφωμένες αβαθείς κόγχες (Εικ. 4). Στην ανατολική όψη κυριαρχούν πλήρως η τρίπλευρη κόγχη του ιερού βήματος και οι ημικυκλικές των παραβημάτων (Εικ. 4, 5 και 14). Έχει παρατηρηθεί ότι το στοιχείο αυτό, μετα-

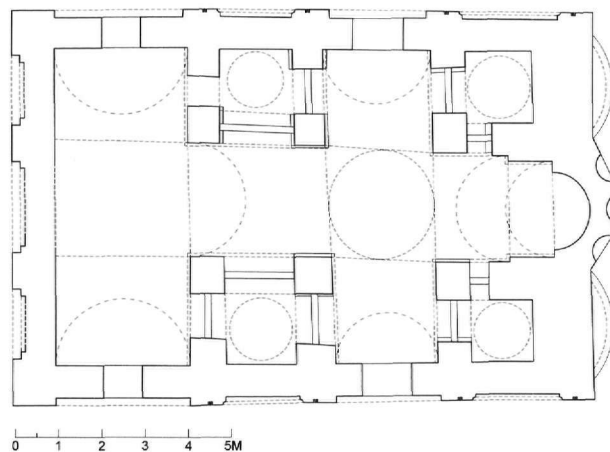
Εικ. 5. Τρίγλεια. Ναός Παντοβασιλίσσας. Κάτοψη Β. Αναπαράσταση (σκαρίφημα).

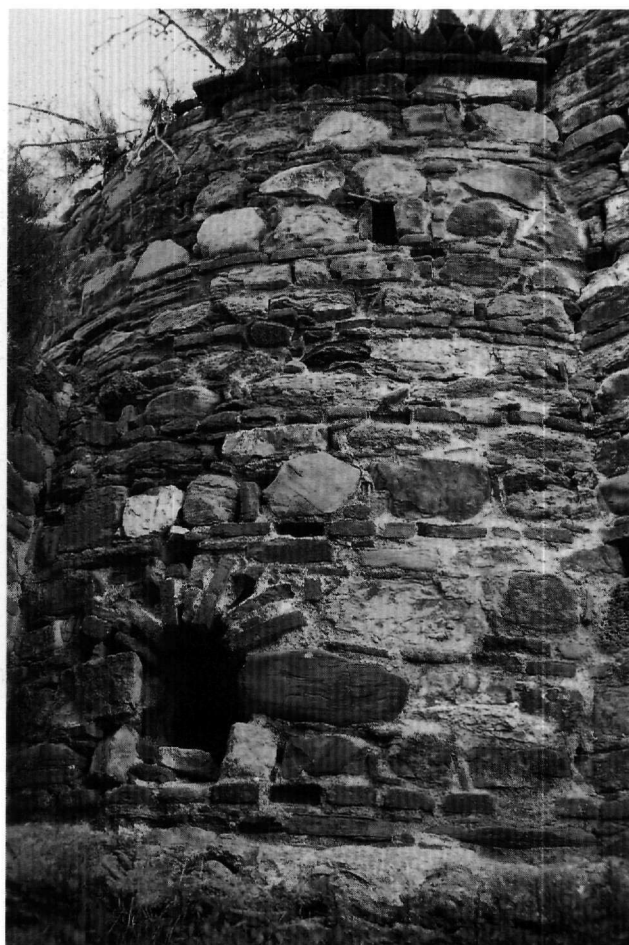
Εικ. 15. Τρίγλεια. Ναός Παντοβασίλισσας. Η κόγχη του διακονικού (Ιούλιος 2001).

διάταξη, αλλά ειδικής κατασκευής οξύληκτα τούβλα (Εικ. 15). Ενδιαφέρον κατασκευαστικό στοιχείο του ναού αποτελεί η ιδιότυπη θεμελίωση της ανατολικής πλευράς του σε άνδρω κατασκευασμένο από κορμούς κίωνων τοποθετημένων οριζόντια εν σειρά<sup>32</sup> (Εικ. 1, 4 και 18). Η κατασκευαστική αυτή ιδιομορφία είναι δυσερμήνευτη δεδομένου ότι το έδαφος, το οποίο είναι αρκετά σταθερό, δεν δικαιολογεί την εξεζητημένη αυτή τεχνική λύση. Επιπλέον, δεν πρέπει να παραβλεφθεί το γεγονός ότι κατά το 14ο αιώνα τα spolia ήταν πολύτιμα. Ως υπόθεση εργασίας για περαιτέρω έρευνα θα μπορούσε εν-
