Δελτίον ΧΑΕ 26 (2005), Περίοδος Δ'. Στη μνήμη του Γεωργίου Γαλάβαρη (1926-2003)

Ο ναός του Αγίου Αθανασίου στον Κάμπο των Μεγάρων

Ιωάννα ΣΤΟΥΦΗ-ΠΟΥΛΗΜΕΝΟΥ

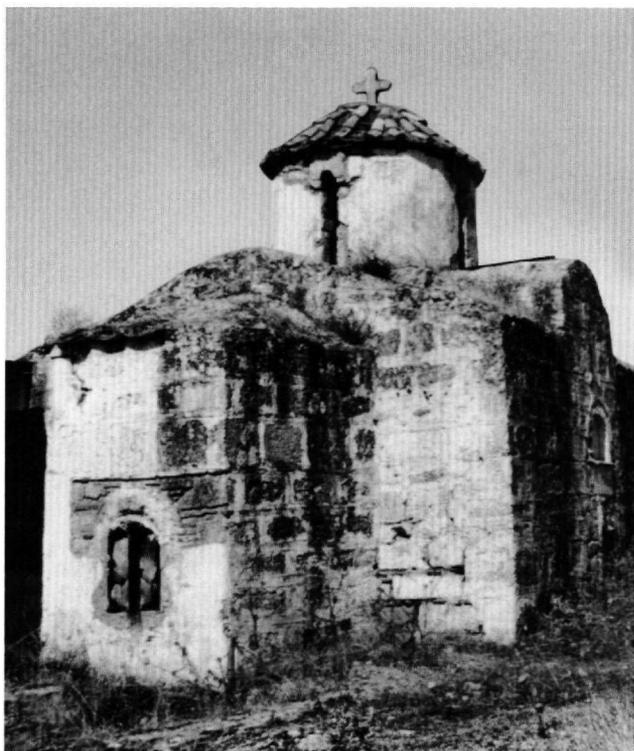
Εικ. 1. Άγιος Αθανάσιος στα Μέγαρα. Άποψη από βορειο-ανατολικά.

Στον κάμπο των Μεγάρων, 3 χλμ. περίπου από την πόλη και 200 μ. ΝΑ. του ναού του Σωτήρος Χριστού¹, βρίσκεται ο ναός του Αγίου Αθανασίου (Εικ. 1). Παρά τις συνοπτικές αναφορές που έχουν γίνει κατά καιρούς, το μνημείο παραμένει ουσιαστικά αδημοσίευτο. Το ναό μνημονεύει για πρώτη φορά ο Ν. Καλογερόπουλος², ενώ συνοπτική παρουσίασή του γίνεται από τους Χ. Μπούρα, Α. Καλογεροπούλου και Ρ. Ανδρεάδη στο γνωστό έργο τους για τις εκκλησίες της Αττικής, όπου και χρονολογείται στην πρόωμη Τουρκοκρατία³. Ιστορικές μαρτυρίες για το ναό δυστυχώς δεν υπάρχουν.

σμένα σημεία, όπου έχουν καταπέσει τα κονιάματα, και στο εσωτερικό (Εικ. 1). Αποτελείται από ημιλαξευμένους ντόπιους πωρόλιθους¹⁴, που σε ορισμένα σημεία του ναού είναι αρκετά μεγάλοι. Στην αφίδα ιδιαίτερα, πάνω από το παράθυρο, δημιουργείται μια σειρά με μεγάλους, σχεδόν ισομεγέθεις, λίθους. Στη βάση της αφίδας έχουν χρησιμοποιηθεί αρχαίοι δόμοι και αρχιτεκτονικά μέλη σε δεύτερη χρήση. Ανάμεσα στους λίθους παρεμβάλλονται στους αρμούς, κυρίως κατά οριζόντιες ζώνες, πλίνθοι πάχους 2-4 εκ. Συχνά οι πλίνθοι τοποθετούνται και στους κάθετους αρμούς, έτσι ώστε να δημιουργείται ατελής πλινθοπερίκλειστη τοιχοποιία¹⁵.

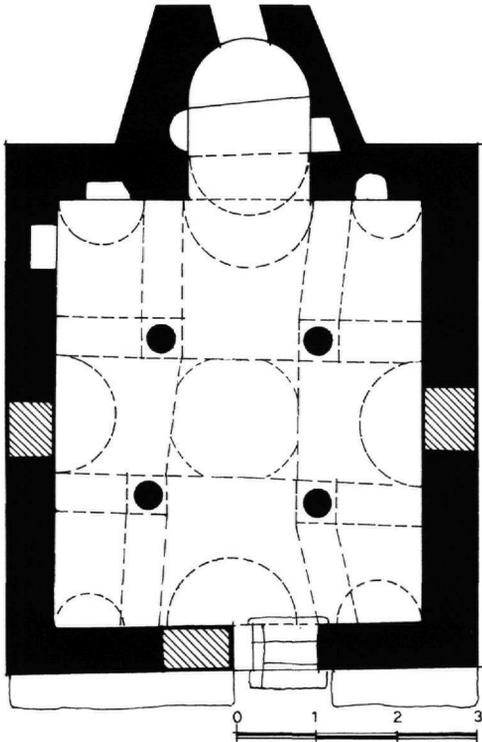
Εικ. 2. Άγιος Αθανάσιος στα Μέγαρα. Κάτοψη του ναού.

Το σημερινό κτίσμα, που παρουσιάζει πολλά προβλήματα στατικής επάρκειας, κυρίως μετά τους σεισμούς του 1981⁴, είναι ένας απλός, σταυροειδής εγγεγραμμένος τετρακίονιος ναός με τρούλλο και μία κόγχη ιερού βήματος, χωρίς νάρθηκα. Ορθογώνιος σε κάτοψη, έχει μέσες εξωτερικές διαστάσεις, χωρίς την κόγχη του ιε-

ρού, 6,60×5,85 μ. Το μέγιστο ύψος του ναού από τη στάθμη του δαπέδου του είναι 7,10 μ. και το πάχος των τοίχων 0,70 μ. Η κόγχη, εξωτερικά σχεδόν κανονική ημιεξαγωνική και εσωτερικά ημικυκλική με ακανόνιστη χάραξη⁵ και μεγάλο για το μέγεθος του ναού βάθος⁶, έχει βέλος 2 και χορδή 1,54 μ. (Εικ. 2).

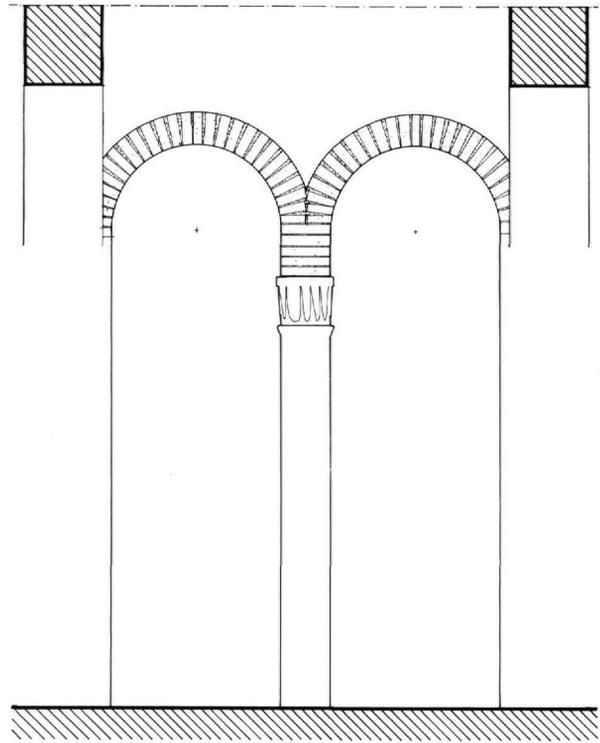
Εικ. 3. Η δίβηλη είσοδος στον κυρίως ναό.

Η είσοδος στο ναό γίνεται σήμερα από τη μοναδική θύρα που υπάρχει στη δυτική πλευρά του. Με τρεις βαθμίδες γίνεται η κάθοδος στο δάπεδο του ναού, το οποίο βρίσκεται χαμηλότερα κατά 0,48 μ. από τη σημερινή στάθμη πέριξ του εδάφους. Η θύρα εισόδου είναι τοξωτή, έχει ύψος 2,79 και πλάτος 0,80 μ. και δεν βρίσκεται πάνω στο διαμήκη άξονα του ναού. Είναι ορατό όμως και δεύτερο παράπλευρο, τοξωτό άνοιγμα, όμοιων διαστάσεων, σήμερα τοιχισμένο. Τα δύο ανοίγματα χωρίζονται με μονό-

λιθο κίονα που διασώζεται κατά χώραν. Συνεπώς, αρχικά η δυτική είσοδος του ναού ήταν δίβηλη (Εικ. 3).

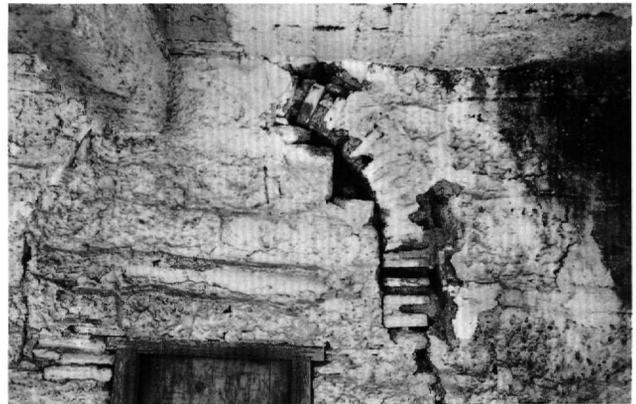
Εικ. 4. Το πλίνθινο τόξο του αρχικού ανοίγματος στη νότια όψη του ναού.

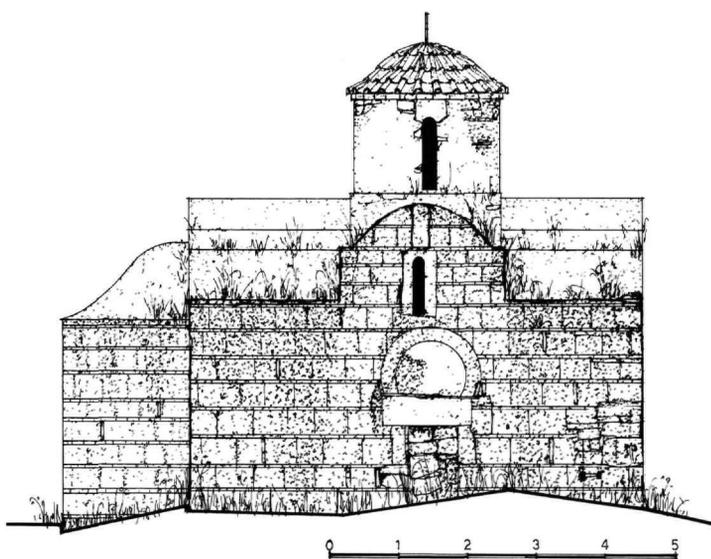
Εικ. 5. Η βόρεια όψη του ναού.

Στο βόρειο τοίχο, όπου οι μεταγενέστερες επεμβάσεις είναι λιγότερες, σώζεται πλήρως το οριζόντιο υπέρθυρο με το υπερκείμενο πεταλόμορφο τόξο¹⁸ (Εικ. 5). Το κενό ανάμεσα στο υπέρθυρο και το τόξο φράσσεται με

τοίχο σε εσοχή. Στο τύμπανο που διαμορφώνεται, θα υπήρχε πιθανότατα απεικόνιση του τιμώμενου αγίου, όπως ήταν σύνηθες σε μεσοβυζαντινούς ναούς της Αττικής¹⁹. Τα πλαίσια στα παράθυρα των τυμπάνων της εγκάρσιας κεραίας του σταυρού και του τρούλλου είναι λίθινα. Τα τόξα στα πλαίσια δεν σχηματίζονται από θολίτες, αλλά ολόκληρο το ημικύκλιο λαξεύεται σε τμήμα πωρολίθου που συναρμολογείται με άλλα, πώρινα επίσης, μέλη²⁰ (Εικ. 5 και 6).

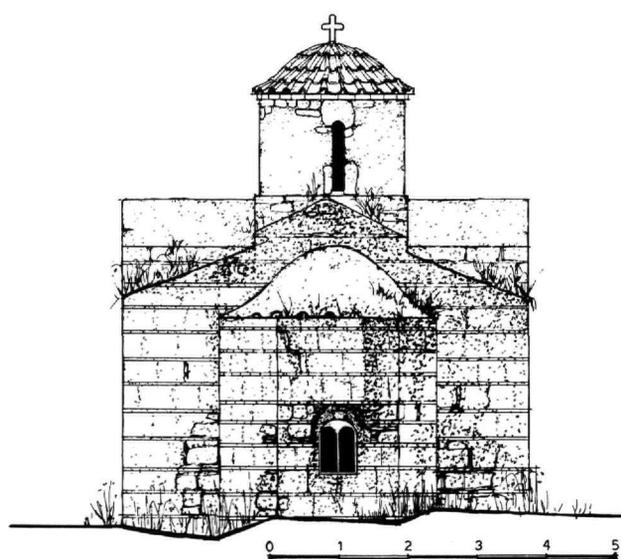
Εικ. 6. Η ανατολική όψη του ναού.

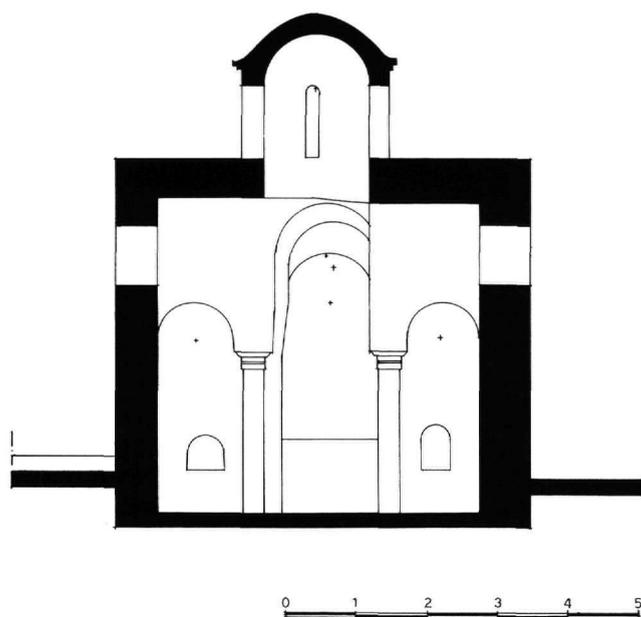
Εικ. 7. Εγκάρσια τομή του ναού.

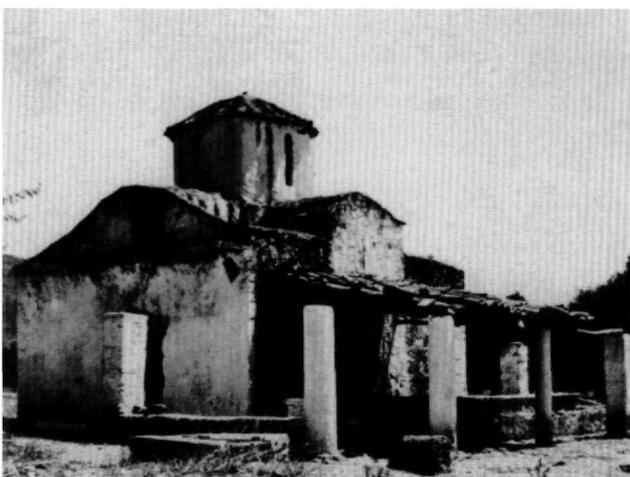
Εικ. 8. Αποψη του ναού από νοτιοδυτικά (φωτ. 1935, Μεγαρέων καταφύγια, εικ. 25).

θόλοι των γωνιακών διαμερισμάτων είναι υπερευψωμένοι. Η γένεσή τους ψηλότερα από τη στάθμη των κλειδιών των τόξων που φέρουν τις κεραιές του σταυρού έχει ως αποτέλεσμα τη διαμόρφωσή τους πολύ ψηλά, λίγο πιο κάτω από τις στέγες των κεραιών. Το ίδιο συμβαίνει και στους γειτονικούς με τον Άγιο Αθανάσιο ναούς του Αγίου Νικολάου⁹ και του Σωτήρος Χριστού¹⁰. Σε παλαιότερη εξάλλου φωτογραφία του ναού (1935)¹¹, πριν από την κατασκευή του υπόστεγου από σκυρόδεμα που υπάρχει και σήμερα στη δυτική πλευρά του, ήταν ορατή η γένεση της εδράσεως διαμήκους ημικυλινδρικού θόλου σε όλο το πλάτος του, στοιχείο που υποδηλώνει την ύπαρξη νάρθηκα στον αρχικό ναό¹² (Εικ. 8).

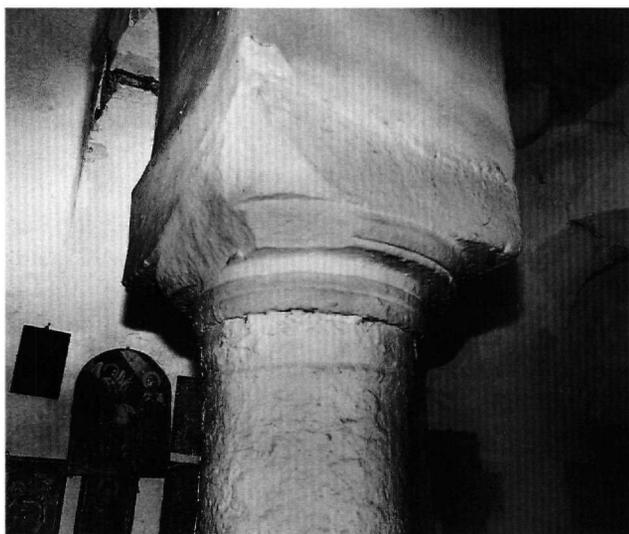
Εικ. 9. Βάση ιωνικού κίονα ως κιονόκρανο.

Οι κίονες του ναού είναι ολόσωμοι, αρράβδωτοι και προέρχονται από παλαιότερο κτίσμα²². Στους τρεις έχουν χρησιμοποιηθεί ως κιονόκρανα βάσεις ιωνικών κίωνων και στον τέταρτο (βορειοδυτικό) παλαιοχριστιανικό επίθημα (Εικ. 9 και 10). Το επίθημα φέρει στις δύο στενές πλευρές του, σε πολύ χαμηλό ανάγλυφο, διακόσμηση που αποτελείται από μονογραμματικό σταυρό με ρο κλειστό (μονόγραμμα του Χριστού) ανάμεσα σε φύλλα υδρόβιου φυτού, ενώ οι άλλες δύο πλευρές παραμένουν ακόσμητες. Η εργασία στο μέλος, πρόχειρη και αμελής, προδίδει επαρχιακό και λαϊκό εργαστήριο²³. Αρράβδωτος κίονας σε δεύτερη χρήση υπάρχει και στο δίβηλο άνοιγμα του ναού. Φέρει επίσης παλαιοχριστιανικό επίθημα με λογχοειδή φύλλα καλάμου, παρόμοιας εργασίας με το προηγούμενο.

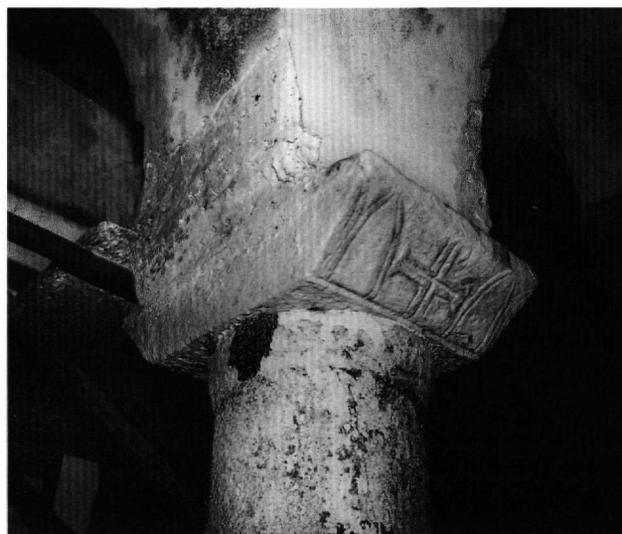
Εικ. 10. Παλαιοχριστιανικό επίθημα ως κιονόκρανο.

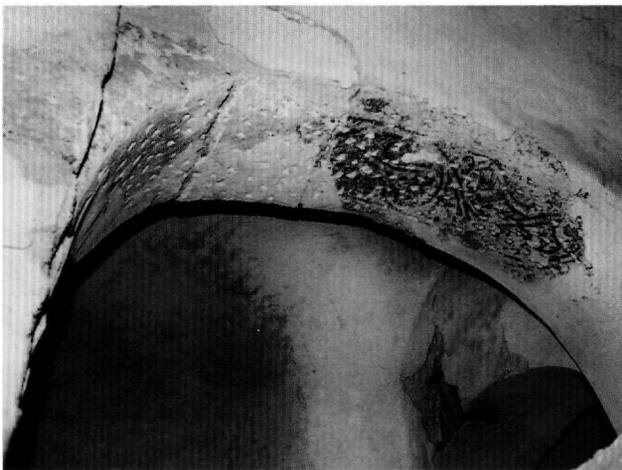
Εικ. 11. Τχνη διακοσμητικού θέματος στο εσωρράχιο του διαμήκους τόξου του διακονικού.

Ο ναός παλαιότερα πρέπει να ήταν κατάγραφος. Υπολείμματα χρωμάτων διακρίνονται σε διάφορα σημεία στο εσωτερικό του. Από την παλαιά εικονογράφηση σώζονται σήμερα ίχνη διακοσμητικού θέματος στο εσωράχιο του διαμήκους τόξου και του ημικυλινδρικού θόλου του διακονικού, και ενός ιεράρχη στην αιψίδα του ιερού. Η κατάσταση στην οποία βρίσκονται δεν επιτρέπει τη μελέτη τους και επομένως τη συναγωγή ασφαλών τεχνοτροπικών και χρονολογικών συμπερασμάτων. Το διακοσμητικό θέμα όμως, ελισσόμενος βλαστός με βαθείς κυματισμούς (Εικ. 11), μπορεί να συσχετισθεί με ανάλογα παραδείγματα²⁴ από βυζαντινούς ναούς της Αττικής. Μετά το σεισμό του 1981, αποκαλύφθηκε τοιχογραφία της αγίας Κυριακής στο δεύτερο άνοιγμα της δίβηλης εισόδου, που σήμερα, αποτοιχισμένη, εκτί-
