Ο ναός του Αγίου Αθανασίου στον Κάμπο των Μεγάρων

Ιωάννα ΣΤΟΥΦΗ-ΠΟΥΛΗΜΕΝΟΥ

Ο ΝΑΟΣ ΤΟΥ ΑΓΙΟΥ ΑΘΑΝΑΣΙΟΥ ΣΤΟΝ ΚΑΜΠΟ ΤΩΝ ΜΕΓΑΡΩΝ

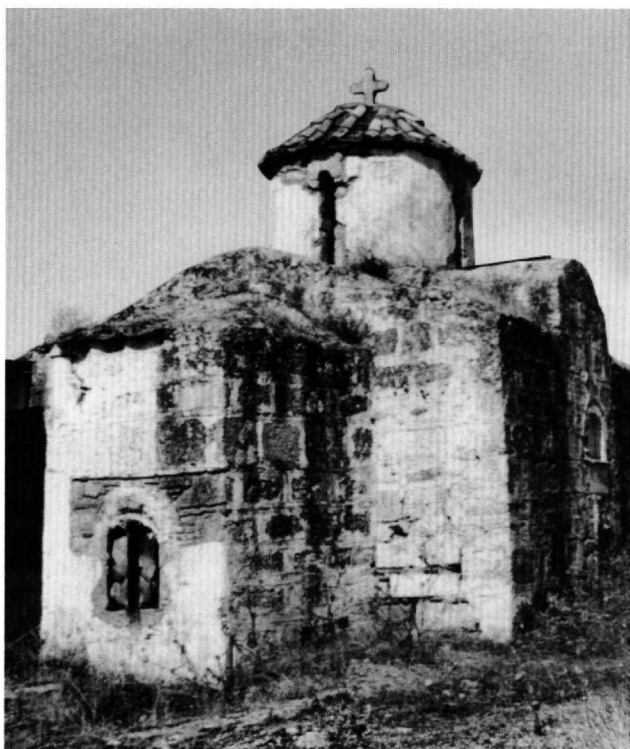
Εικ. 1. Άγιος Αθανάσιος στα Μέγαρα. Άποψη από βορειο-ανατολικά.

Στον κάμπο των Μεγάρων, 3 χλμ. περίπου από την πόλη και 200 μ. ΝΑ. του ναού του Σωτήρος Χριστού¹, βρίσκεται ο ναός του Αγίου Αθανασίου (Εικ. 1). Παρά τις συνοπτικές αναφορές που έχουν γίνει κατά καιρούς, το μνημείο παραμένει ουσιαστικά αδημοσίευτο. Το ναό μνημονεύει για πρώτη φορά ο Ν. Καλογερόπουλος², ενώ συνοπτική παρουσίασή του γίνεται από τους Χ. Μπούρα, Α. Καλογεροπούλου και Ρ. Ανδρεάδη στο γνωστό έργο τους για τις εκκλησίες της Αττικής, όπου και χρονολογείται στην πρόωμη Τουρκοκρατία³. Ιστορικές μαρτυρίες για το ναό δυστυχώς δεν υπάρχουν.

σμένα σημεία, όπου έχουν καταπέσει τα κονιάματα, και στο εσωτερικό (Εικ. 1). Αποτελείται από ημιλαξευμένους ντόπιους πωρόλιθους¹⁴, που σε ορισμένα σημεία του ναού είναι αρκετά μεγάλοι. Στην αφίδα ιδιαίτερα, πάνω από το παράθυρο, δημιουργείται μια σειρά με μεγάλους, σχεδόν ισομεγέθεις, λίθους. Στη βάση της αφίδας έχουν χρησιμοποιηθεί αρχαίοι δόμοι και αρχιτεκτονικά μέλη σε δεύτερη χρήση. Ανάμεσα στους λίθους παρεμβάλλονται στους αρμούς, κυρίως κατά οριζόντιες ζώνες, πλίνθοι πάχους 2-4 εκ. Συχνά οι πλίνθοι τοποθετούνται και στους κάθετους αρμούς, έτσι ώστε να δημιουργείται ατελής πλινθοπερίκλειστη τοιχοποιία¹⁵.

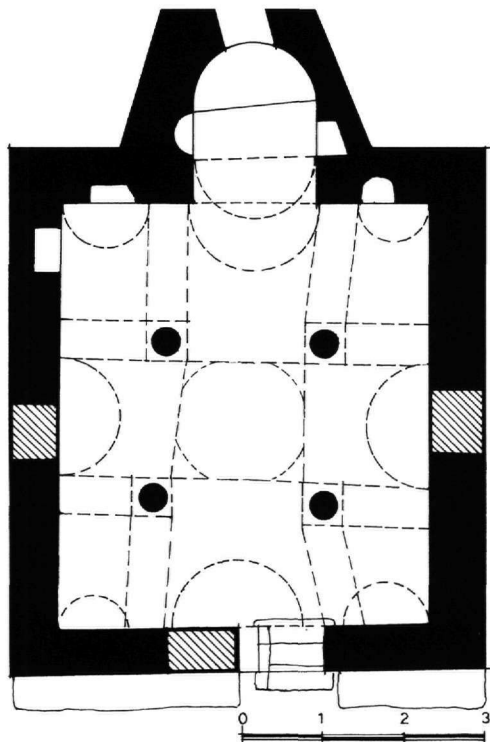
Εικ. 2. Άγιος Αθανάσιος στα Μέγαρα. Κάτοψη του ναού.

ρού, 6,60×5,85 μ. Το μέγιστο ύψος του ναού από τη στάθμη του δαπέδου του είναι 7,10 μ. και το πάχος των τοίχων 0,70 μ. Η κόγχη, εξωτερικά σχεδόν κανονική ημιεξαγωνική και εσωτερικά ημικυκλική με ακανόνιστη χάραξη⁵ και μεγάλο για το μέγεθος του ναού βάθος⁶, έχει βέλος 2 και χορδή 1,54 μ. (Εικ. 2).

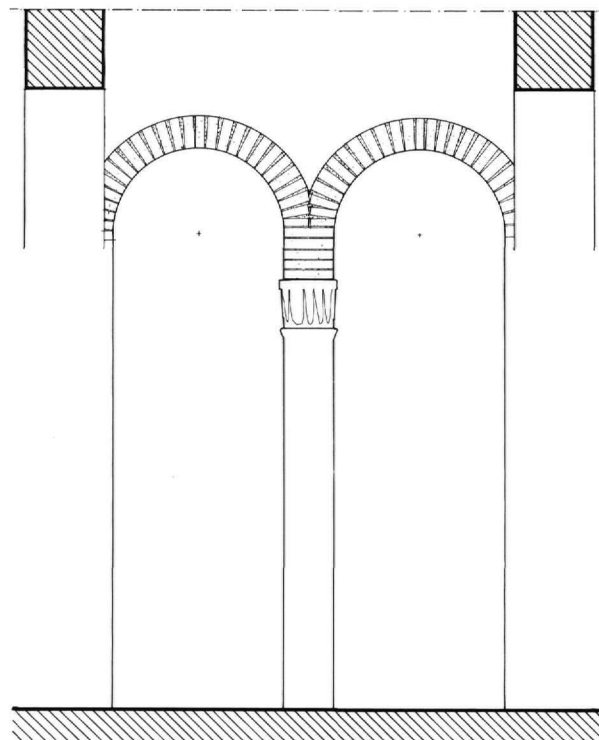
Εικ. 3. Η δίβηλη είσοδος στον κυρίως ναό.

Η είσοδος στο ναό γίνεται σήμερα από τη μοναδική θύρα που υπάρχει στη δυτική πλευρά του. Με τρεις βαθμίδες γίνεται η κάθοδος στο δάπεδο του ναού, το οποίο βρίσκεται χαμηλότερα κατά 0,48 μ. από τη σημερινή στάθμη πέριξ του εδάφους. Η θύρα εισόδου είναι τοξωτή, έχει ύψος 2,79 και πλάτος 0,80 μ. και δεν βρίσκεται πάνω στο διαμήκη άξονα του ναού. Είναι ορατό όμως και δεύτερο παράπλευρο, τοξωτό άνοιγμα, όμοιων διαστάσεων, σήμερα τοιχισμένο. Τα δύο ανοίγματα χωρίζονται με μονό-

λιθο κίονα που διασώζεται κατά χώραν. Συνεπώς, αρχικά η δυτική είσοδος του ναού ήταν δίβηλη (Εικ. 3).

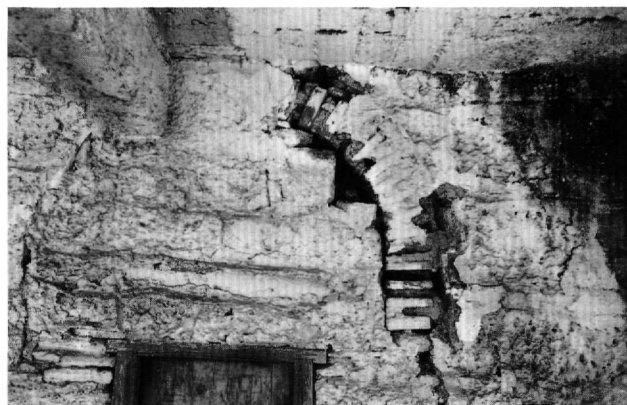
Εικ. 4. Το πλίνθινο τόξο του αρχικού ανοίγματος στη νότια όψη του ναού.

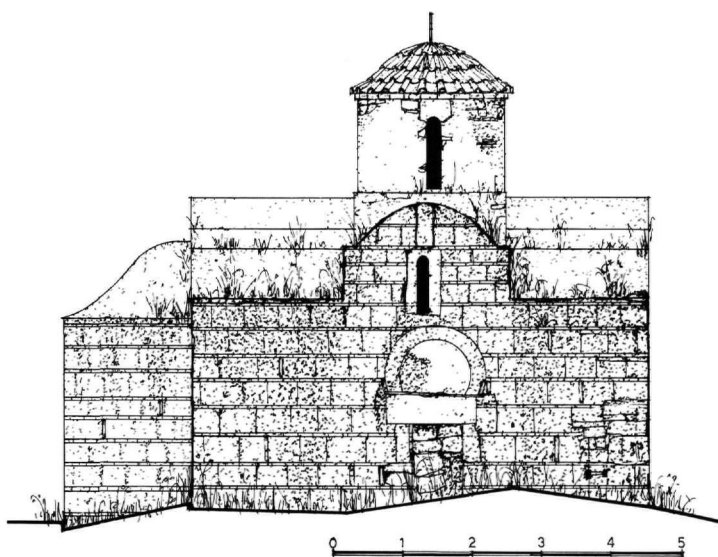
Εικ. 5. Η βόρεια όψη του ναού.

Στο βόρειο τοίχο, όπου οι μεταγενέστερες επεμβάσεις είναι λιγότερες, σώζεται πλήρως το οριζόντιο υπέρθυρο με το υπερκείμενο πεταλόμορφο τόξο¹⁸ (Εικ. 5). Το κενό ανάμεσα στο υπέρθυρο και το τόξο φράσσεται με

τοίχο σε εσοχή. Στο τύμπανο που διαμορφώνεται, θα υπήρχε πιθανότατα απεικόνιση του τιμώμενου αγίου, όπως ήταν σύνηθες σε μεσοβυζαντινούς ναούς της Αττικής¹⁹. Τα πλαίσια στα παράθυρα των τυμπάνων της εγκάρσιας κεραίας του σταυρού και του τρούλλου είναι λίθινα. Τα τόξα στα πλαίσια δεν σχηματίζονται από θολίτες, αλλά ολόκληρο το ημικύκλιο λαξεύεται σε τμήμα πωρολίθου που συναρμολογείται με άλλα, πώρινα επίσης, μέλη²⁰ (Εικ. 5 και 6).

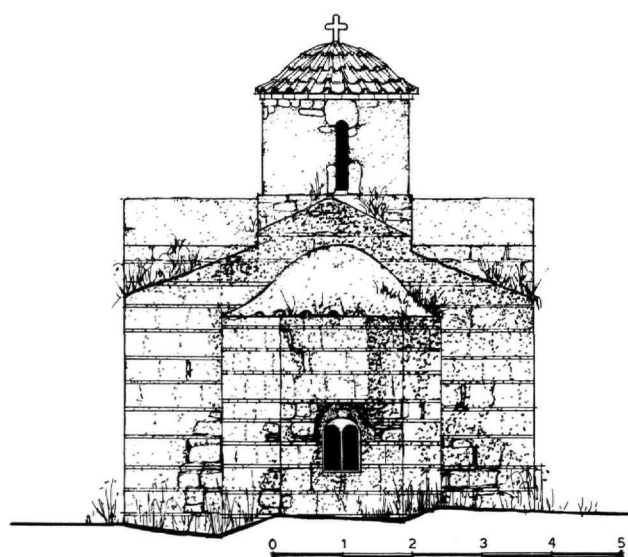
Εικ. 6. Η ανατολική όψη του ναού.

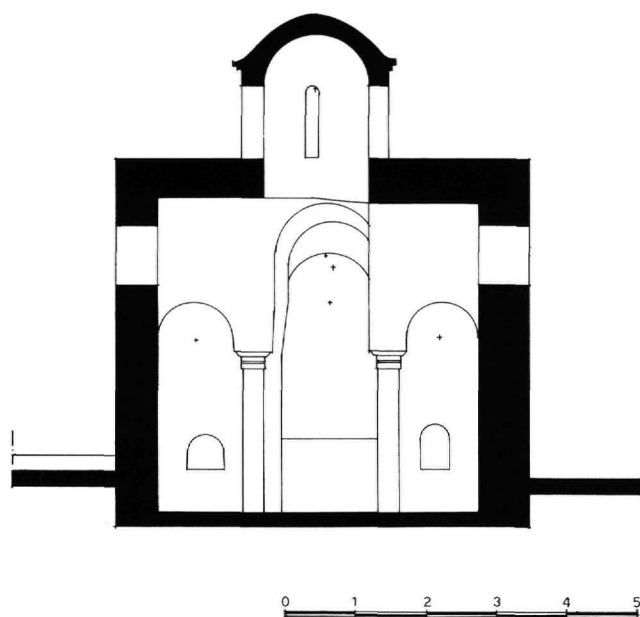
Εικ. 7. Εγκάρσια τομή του ναού.

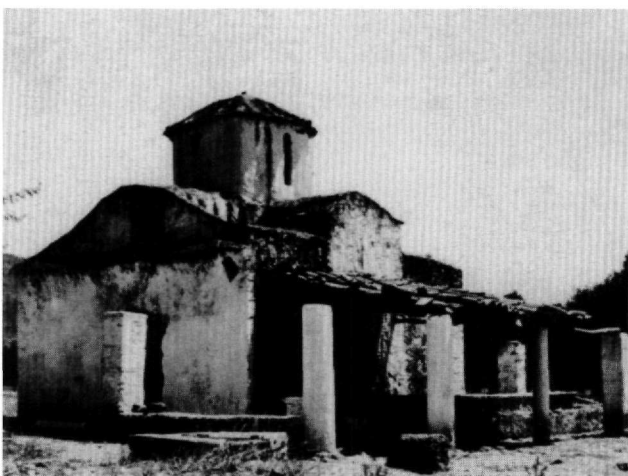
Εικ. 8. Αποψη του ναού από νοτιοδυτικά (φωτ. 1935, Μεγαρέων καταφύγια, εικ. 25).

θόλοι των γωνιακών διαμερισμάτων είναι υπερευψωμένοι. Η γένεσή τους ψηλότερα από τη στάθμη των κλειδιών των τόξων που φέρουν τις κεραιές του σταυρού έχει ως αποτέλεσμα τη διαμόρφωσή τους πολύ ψηλά, λίγο πιο κάτω από τις στέγες των κεραιών. Το ίδιο συμβαίνει και στους γειτονικούς με τον Άγιο Αθανάσιο ναούς του Αγίου Νικολάου⁹ και του Σωτήρος Χριστού¹⁰. Σε παλαιότερη εξάλλου φωτογραφία του ναού (1935)¹¹, πριν από την κατασκευή του υπόστεγου από σκυρόδεμα που υπάρχει και σήμερα στη δυτική πλευρά του, ήταν ορατή η γένεση της εδράσεως διαμήκους ημικυλινδρικού θόλου σε όλο το πλάτος του, στοιχείο που υποδηλώνει την ύπαρξη νάρθηκα στον αρχικό ναό¹² (Εικ. 8).

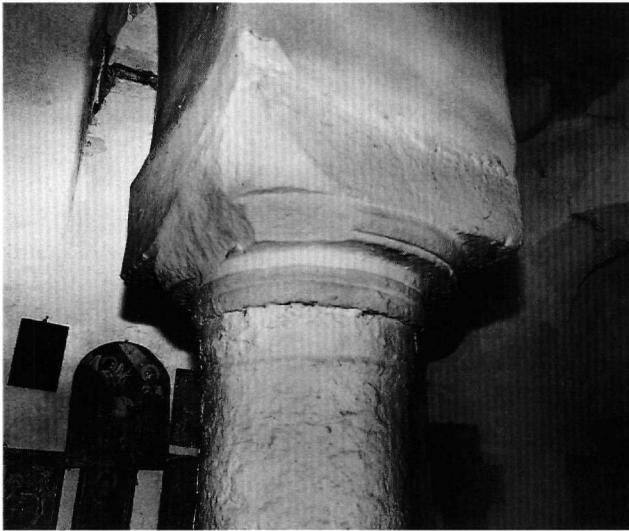
Εικ. 9. Βάση ιωνικού κίονα ως κιονόκρανο.

Οι κίονες του ναού είναι ολόσωμοι, αρράβδωτοι και προέρχονται από παλαιότερο κτίσμα²². Στους τρεις έχουν χρησιμοποιηθεί ως κιονόκρανα βάσεις ιωνικών κίωνων και στον τέταρτο (βορειοδυτικό) παλαιοχριστιανικό επίθημα (Εικ. 9 και 10). Το επίθημα φέρει στις δύο στενές πλευρές του, σε πολύ χαμηλό ανάγλυφο, διακόσμηση που αποτελείται από μονογραμματικό σταυρό με ρο κλειστό (μονόγραμμα του Χριστού) ανάμεσα σε φύλλα υδρόβιου φυτού, ενώ οι άλλες δύο πλευρές παραμένουν ακόσμητες. Η εργασία στο μέλος, πρόχειρη και αμελής, προδίδει επαρχιακό και λαϊκό εργαστήριο²³. Αρράβδωτος κίονας σε δεύτερη χρήση υπάρχει και στο δίβηλο άνοιγμα του ναού. Φέρει επίσης παλαιοχριστιανικό επίθημα με λογχοειδή φύλλα καλάμου, παρόμοιας εργασίας με το προηγούμενο.

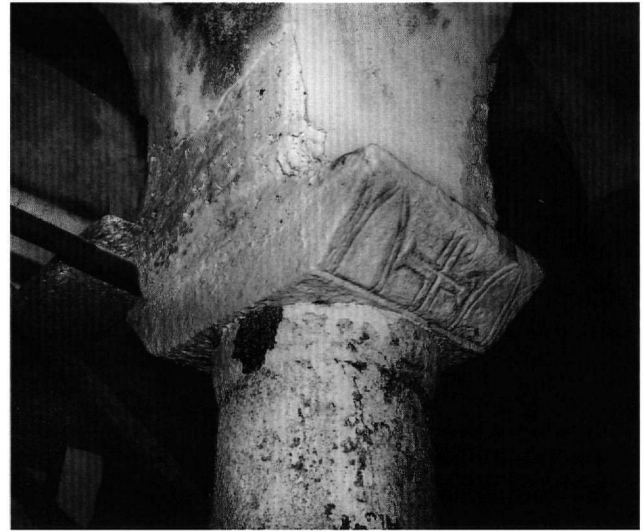
Εικ. 10. Παλαιοχριστιανικό επίθημα ως κιονόκρανο.

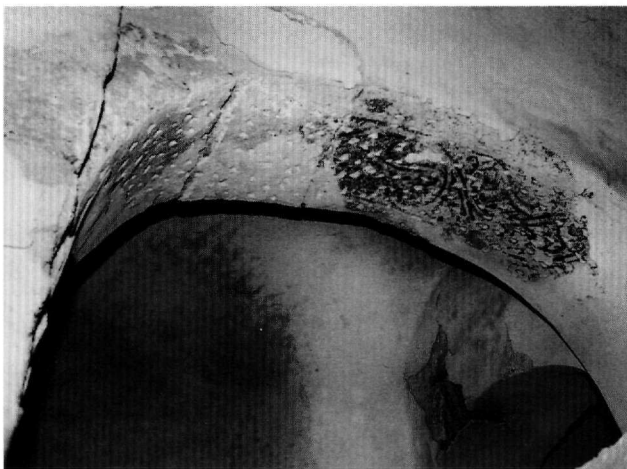
Εικ. 11. Τχνη διακοσμητικού θέματος στο εσωρράχιο του διαμήκους τόξου του διακονικού.

Ο ναός παλαιότερα πρέπει να ήταν κατάγραφος. Υπολείμματα χρωμάτων διακρίνονται σε διάφορα σημεία στο εσωτερικό του. Από την παλαιά εικονογράφηση σώζονται σήμερα ίχνη διακοσμητικού θέματος στο εσωράχιο του διαμήκους τόξου και του ημικυλινδρικού θόλου του διακονικού, και ενός ιεράρχη στην αιψίδα του ιερού. Η κατάσταση στην οποία βρίσκονται δεν επιτρέπει τη μελέτη τους και επομένως τη συναγωγή ασφαλών τεχνοτροπικών και χρονολογικών συμπερασμάτων. Το διακοσμητικό θέμα όμως, ελισσόμενος βλαστός με βαθείς κυματισμούς (Εικ. 11), μπορεί να συσχετισθεί με ανάλογα παραδείγματα²⁴ από βυζαντινούς ναούς της Αττικής. Μετά το σεισμό του 1981, αποκαλύφθηκε τοιχογραφία της αγίας Κυριακής στο δεύτερο άνοιγμα της δίβηλης εισόδου, που σήμερα, αποτοιχισμένη, εκτί-
