Ο ναός του Αγίου Πολυκάρπου στην Τανάγρα
(Μπράτσι) Βοιωτίας

Σταύρος ΜΑΜΑΛΟΥΚΟΣ

Τόμος ΚΕ' (2004) • Σελ. 127-140

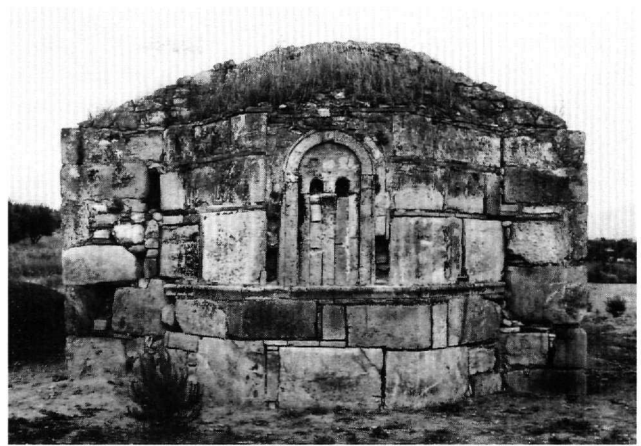
Εικ. 3. Ναός Αγίου Πολυκάρπου. Αποψη από τα ανατολικά.

Μεγαλύτερη προσοχή έχει δοθεί στη σύνθεση και στην κατασκευή της ανατολικής όψεως του μνημείου (Εικ. 3 και 11). Στην όψη δεσπόζει η ευρεία σχετικά τρίπλευρη κόγχη του Ιερού. Πώρινος κοσμήτης ελαφρά κοίλης

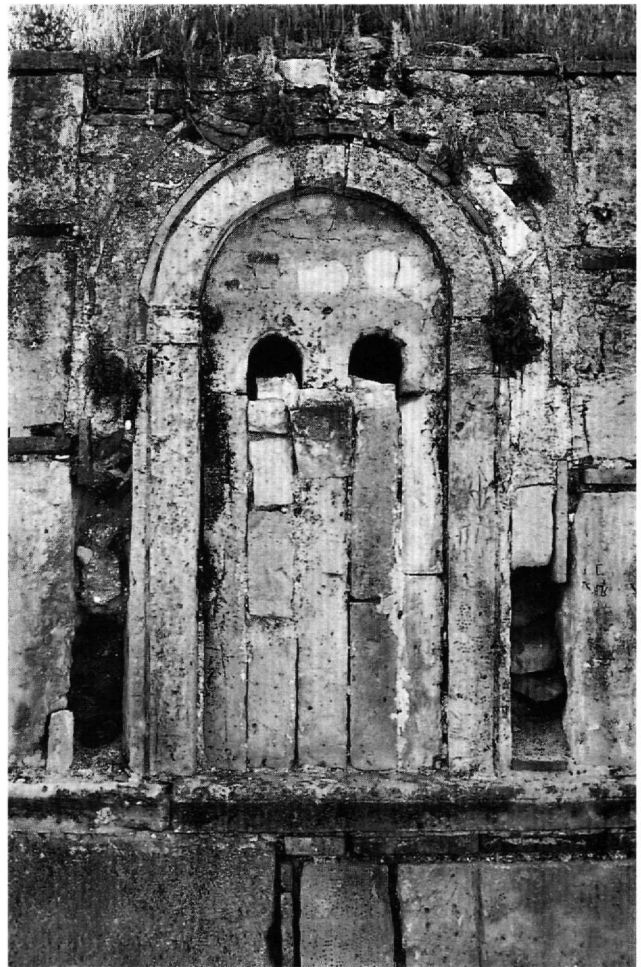
Εικ. 4. Το παράθυρο της κόγχης του Ιερού.

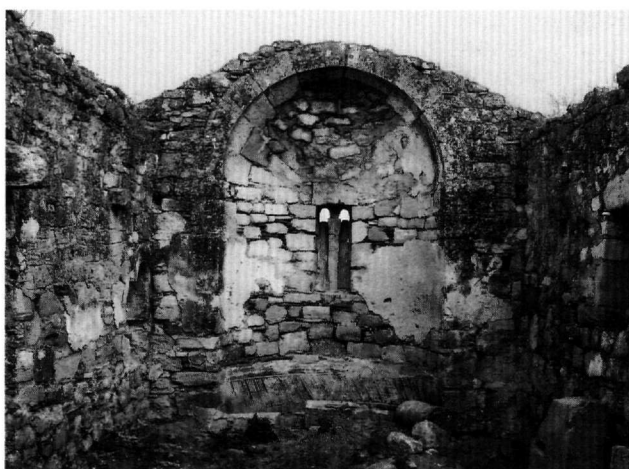
Εικ. 5. Ναός Αγίου Πολυκάρπου. Το εσωτερικό προς τα ανατολικά.

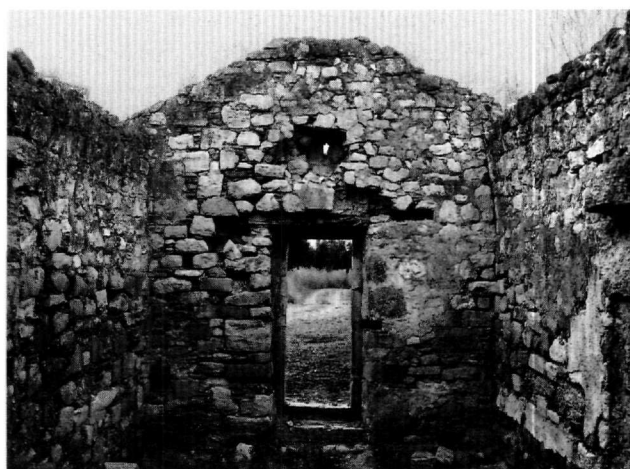
Εικ. 6. Ναός Αγίου Πολυκάρπου. Το εσωτερικό προς τα δυτικά.

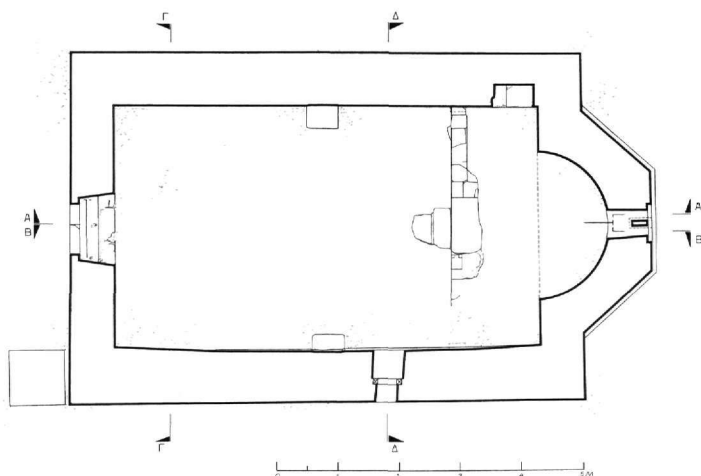
Εικ. 7. Ναός Αγίου Πολυκάρπου. Κάτοψη.

In its present form, the church is a timber-roofed aisleless basilica with external dimensions 8.35×5.80 m., excluding the three-sided conch of the bema (Figs. 7-13). Yet it is clear that initially the building was covered by a barrel vault with a strainer arch in the middle of its length. The pilasters of the strainer and the springing of the barrel vault are still preserved. Entry to the church is made from the west side through a door which was rebuilt at a later period, replacing the original. The interior was illuminated by the double-light window of the bema conch and a small arched window on the south wall. Both belong to the type of door and window openings that can be classified as “openings with an inherent frame”.

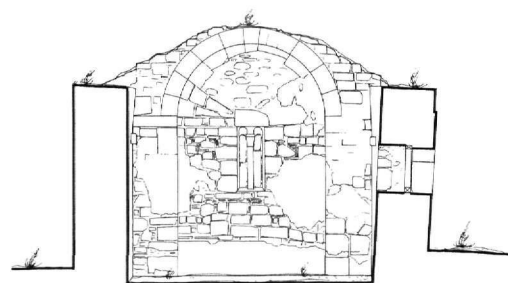
Εικ. 8. Τομή κατά πλάτος.

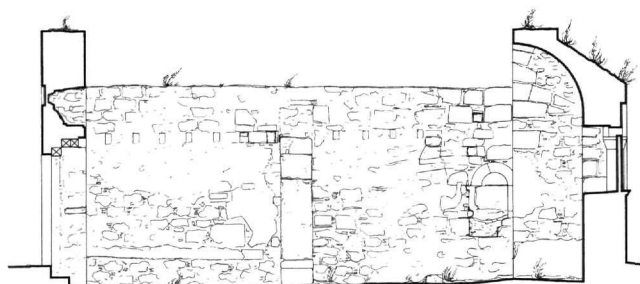
Εικ. 9. Τομή κατά μήκος προς βορράν.

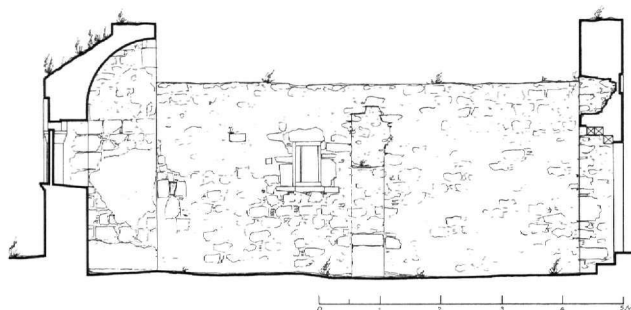
Εικ. 10. Τομή κατά μήκος προς νότον.

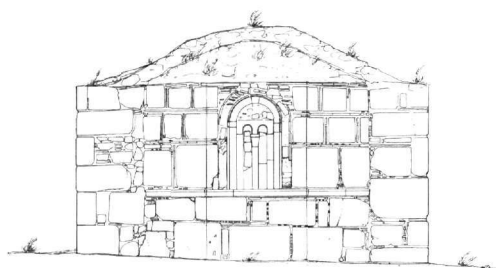
Εικ. 11. Η ανατολική όψη.

The façades of the church, with the exception of the east, are simple and unarticulated (Figs. 1, 12 and 13). Almost the entire east façade (Fig. 11) along with the bema conch, the greater part of the north and south façades, as well as the lower sections and, in part, the corners of the west façade belong to the initial construction phase. They are built of fine masonry, with large antique blocks in second use and bricks. Dominating the east façade (Fig. 11) is the three-sided bema conch, built of cloisonné masonry with single courses of brick

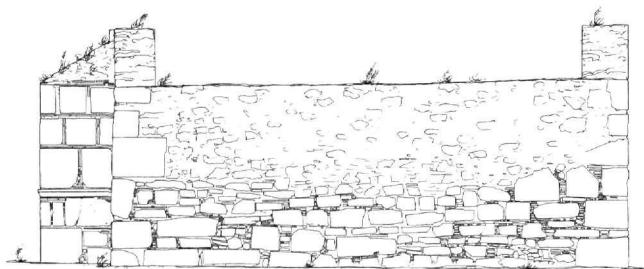
Εικ. 12. Η βόρεια όψη.

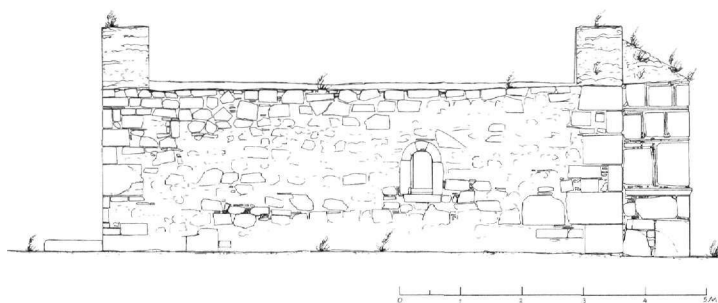
Εικ. 13. Η νότια όψη.

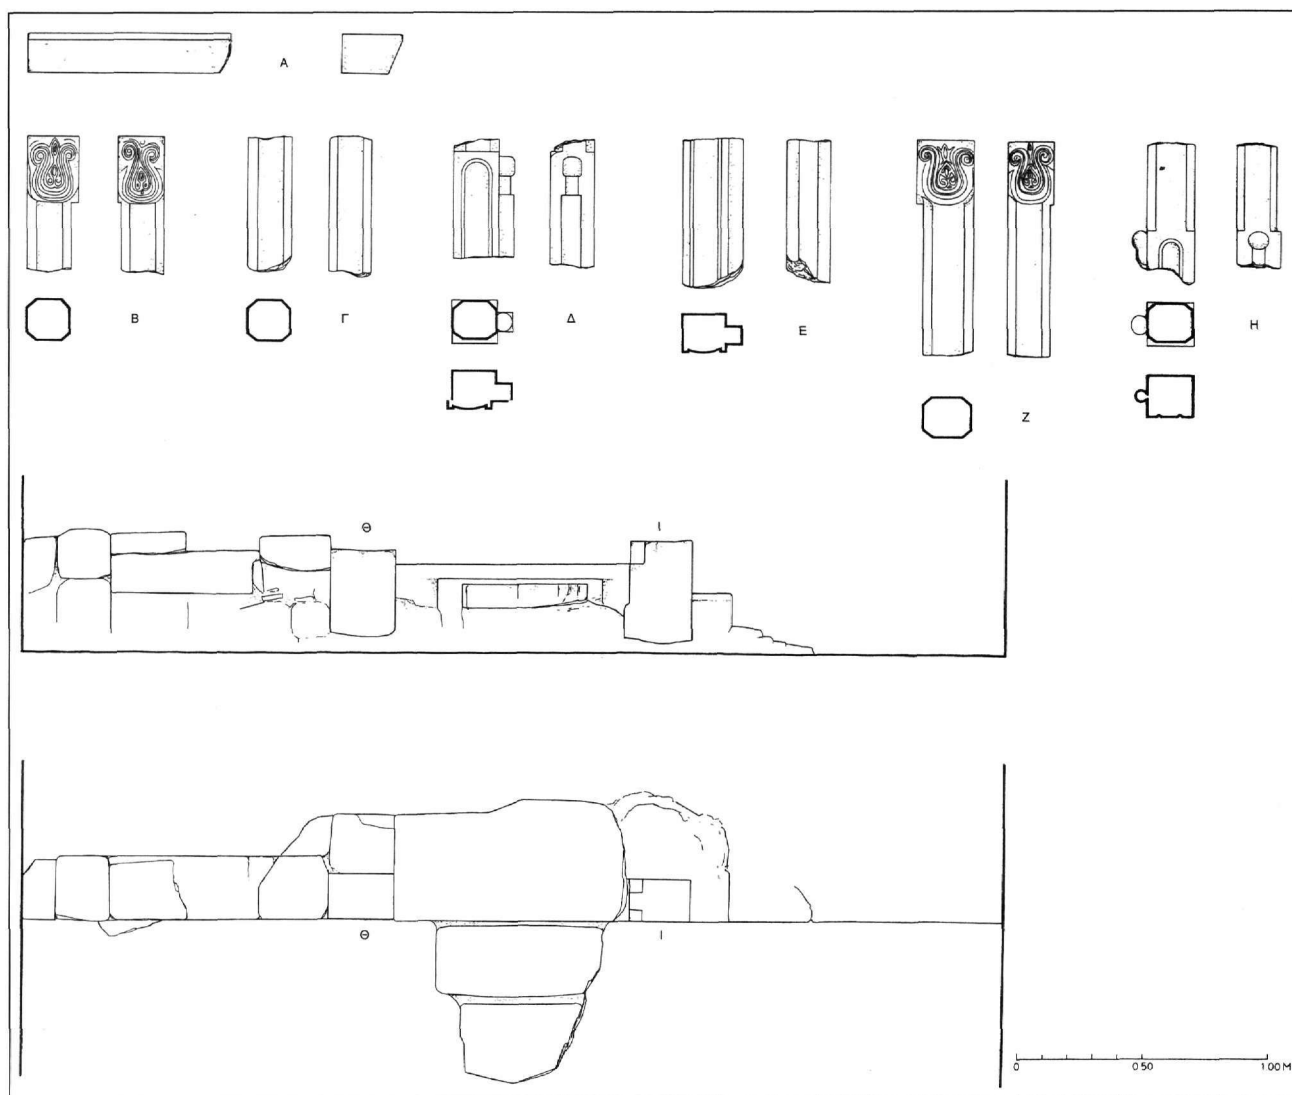
Εικ. 14. Τα λείψανα του τέμπλου.

Σημαντικά λείψανα του αρχικού τέμπλου του ναού εντοπίστηκαν κατά την ανασκαφή στο εσωτερικό του (Εικ. 14). Κατά χώραν βρέθηκαν το κατώφλι της Ωραίας Πύλης, τα κατώτατα τμήματα των εκατέρωθεν της στηριγμάτων (Εικ. 14, Θ και Ι) και δεξιά και αριστερά τους τα κάτω μέρη λεπτού τοίχου κτισμένου από ημιλάξευτους πωρολίθους. Σε θέσεις αντίστοιχες με το θεμέλιο του κτιστού τέμπλου και σε ύψος 2,55 μ. περίπου από το κατώφλι της Ωραίας Πύλης εξέχουν από τους πλάγιους τοίχους του ναού δύο αμελώς λαξευμένοι πωρόλιθοι. Στις επιχώσεις βρέθηκαν επτά τεμάχια από τα πρώινα αρχιτεκτονικά μέλη του τέμπλου (Εικ. 14, Α-

Η), ήτοι ένα τεμάχιο λοξότητου, ακόσμητου επιστυλίου (Εικ. 14, Α) και έξι τεμάχια που ανήκουν σε δύο σύνθετα στηρίγματα. Πρόκειται για πεσσίσκους με συμφυείς σταθμούς βημοθύρων που καταλήγουν σε μήλα και οκταγωνικής διατομής κιονίσκους που φέρουν απλής πρισματικής μορφής κιονόκρανα. Η κύρια όψη των πεσσίσκων φέρει απλή γλυφή που καταλήγει άνω σε ημικύκλιο. Η κύρια και η μία πλάγια όψη κάθε κιονοκράνου είναι διακοσμημένη με άτεχνο σύνθετο καρδιοσχημο ανθέμιο μέσα σε λυροειδές πλαίσιο.

Significant remains of the church's screen were located during excavation (Fig. 14). The screen took the form of a light colonnade with built-in openings at each side of the single entrance (Fig. 18). Though unusual, this form is found in other churches dating from the thirteenth century. The screens belong to the type of built iconostasis that, as has been observed, began to spread from the twelfth-early thirteenth century when devotional icons were introduced in the bema screen. At the same time, since they preserve the appearance of the typical colonnade form, they belong to a special category of built screens. Two porous supports of the standard type (rectangular piers below and octagonal colonettes above), which carried the epistyle, are used as jambs of the bema entrance.

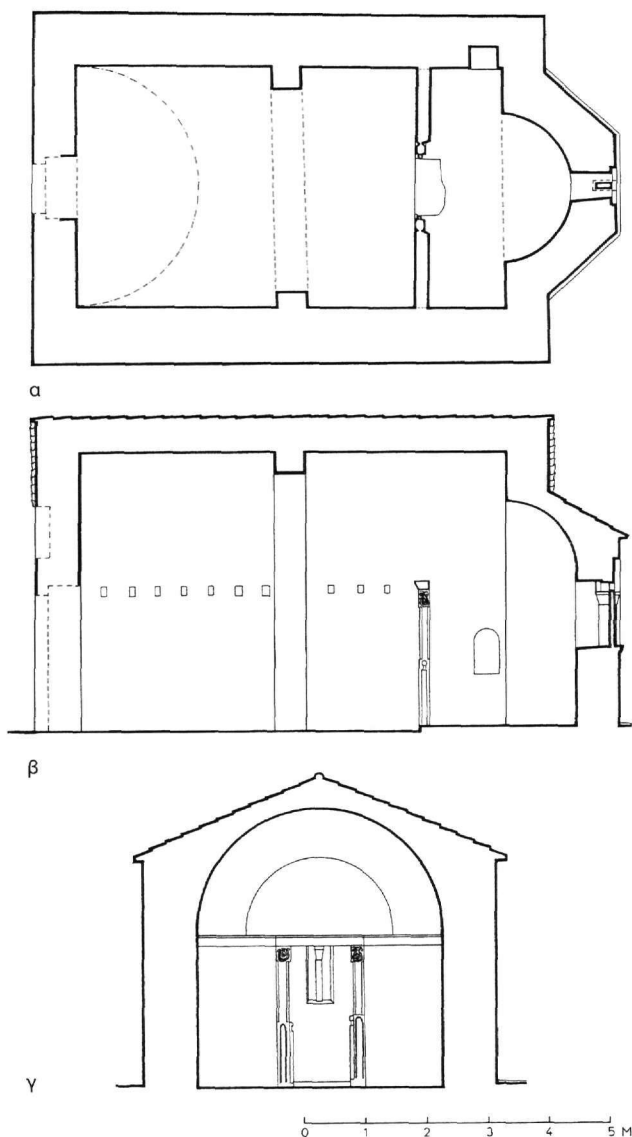
Εικ. 15. Ναός Αγίου Πολυκάρπου. Αναπαράσταση. α. Κάτοψη, β. Τομή κατά μήκος, γ. Τομή κατά πλάτος.

Η αναπαράσταση της γενικής διαρθρώσεως αλλά και των περισσότερων από τα επιμέρους αρχιτεκτονικά στοιχεία της αρχικής φάσεως του μνημείου, από την οποία διατηρούνται το μεγαλύτερο τμήμα του νότιου, του βόρειου και του ανατολικού τοίχου με την κόγχη του Ιερού και μικρό μέρος, συγκεκριμένα τα πλάγια και τα κατώτερα τμήματα, του δυτικού τοίχου, δεν παρου-

σιάζει σοβαρά προβλήματα (Εικ. 15). Τόσο η κάτοψη, όσο και οι τομές αποκαθίστανται με σχετική ακρίβεια. Σκοτεινά παραμένουν δευτερεύοντα ζητήματα, από τα οποία τα κυριότερα είναι η διάρθρωση της δυτικής όψεως, η ακριβής κλίση της δίριχτης στέγης και η μορφή των γείσων, αν υπήρχαν. Με αρκετή ακρίβεια και πληρότητα αποκαθίστανται το δίλοβο παράθυρο της κόγχης του Ιερού (Εικ. 16), με την εξαίρεση του διακόσμου του τυμπάνου του, καθώς και το αρχικό τέμπλο του ναού (Εικ. 18). Το τέμπλο είχε τη μορφή κιονοστοιχίας με δύο στηρίγματα, τα οποία έφεραν, μαζί με τους δύο λίθινους κιλίβαντες που εξέιχαν από τους πλάγιους τοίχους, το λοξότητο επιστύλιο. Το μεσαίο άνοιγμα αποτελούσε τη μοναδική θύρα του τέμπλου, ενώ τα πλάγια ήταν, όπως φαίνεται, εξ αρχής κτισμένα με μικρού πάχους τοίχο.

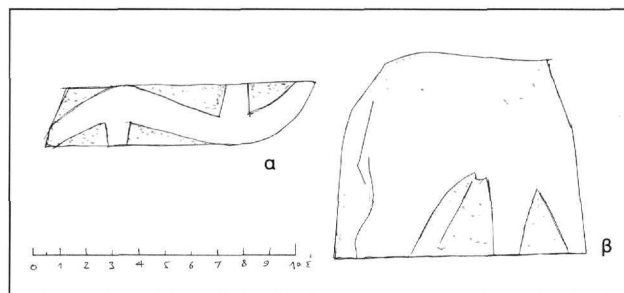
Εικ. 17. Δισέψιλον. α. Κύρια όψη. β. Άνω όψη.

Το πλαίσιο του παραθύρου της κόγχης του βοιωτικού ναού περιβάλλεται, όπως σχετικά συχνά συμβαίνει στο 12ο και το 13ο αιώνα, από ταινία καμπύλων δισέψιλον³⁷ (Εικ. 16 και 17). Unicum αποτελεί η χρήση εδώ πώρινων λαξευτών δισέψιλον εναλλάξ με κεραμικά. Τα τελευταία, όπως ήδη αναφέρθηκε, έχουν διαμορφωθεί με λάξευση, πράγμα που, ως φαίνεται, συνέβαινε συχνά³⁸. Ιδιαίτερο ενδιαφέρον παρουσιάζει, εξάλλου, και η διαμόρφωση του μεγαλύτερου μέρους της κατασκευασμένης συνήθως από πλίνθους εσωτερικής από τις δύο ταινίες που περιορίζουν τη σειρά των δισέψιλον, με λάξευση στο ίδιο το πώρινο πλαίσιο του παραθύρου
