Ο ναός του Αγίου Πολυκάρπου στην Τανάγρα
(Μπράτσι) Βοιωτίας

Σταύρος ΜΑΜΑΛΟΥΚΟΣ

THE CHURCH OF ST POLYKARPOS IN TANAGRA (BRATSI), BOEOTIA

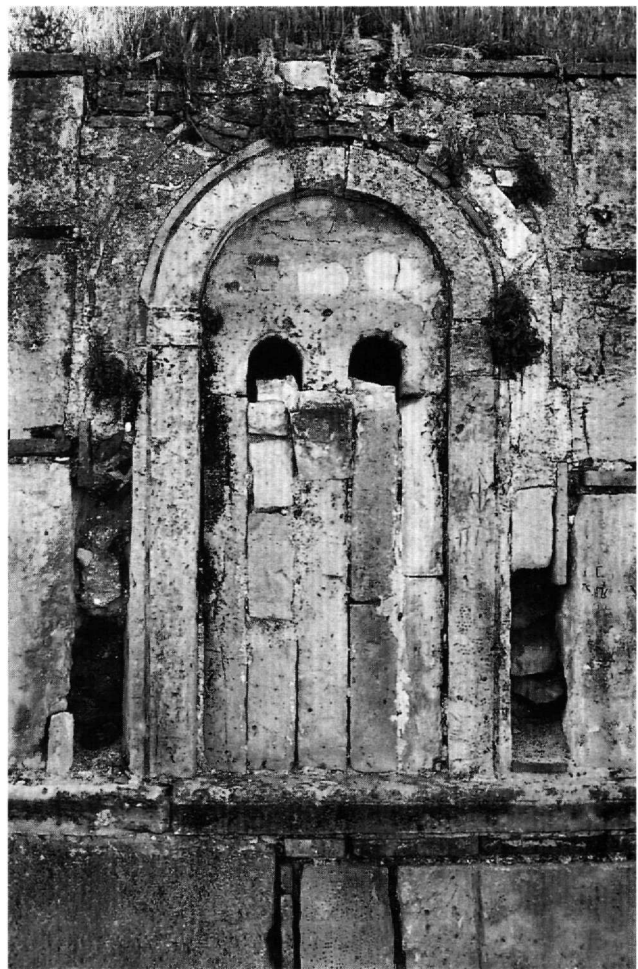
Εικ. 4. Το παράθυρο της κόγχης του Ιερού.

Το παράθυρο της κόγχης (Εικ. 4, 7-11), όπως και εκείνο της νότιας όψεως, έχει το πλαίσιό του διαμορφωμένο στην εξωτερική παρειά ενός ενιαίου ανοίγματος με οριζόντιο πώρινο ανώφλι εσωτερικά. Είναι δίλοβο, σύνθετου τύπου. Οι δύο λοβοί του χωρίζονται μεταξύ τους με έναν πώρινο, ορθογωνικής διατομής πεσσίσκο, ο οποίος φέρει τεκτονικό, πώρινο επίσης, επίθημα.

Τα τόξα των δύο λοβών είναι λαξευμένα σε ολόσωμο ανώφλι. Στην ακμή τους έχει διαμορφωθεί μικρή ορθογωνική απότμηση. Μικρού πάχους πώρινες πλάκες, σε κακή κατάσταση σήμερα, αποφράσσουν τους λοβούς του παραθύρου. Πρόκειται ενδεχομένως για τα αρχικά διαφράγματα του παραθύρου. Το ημικυκλικό τύμπανο που διαμορφώνεται επάνω από το ανώφλι έφερε διάκοσμο, ενδεχομένως πλίνθινο, από τον οποίο τίποτε δεν σώζεται πια. Το πώρινο εξωτερικό πλαίσιο του παραθύρου έχει απλή, ορθογωνική διατομή. Τα κατακόρυφα τμήματά του είναι κατασκευασμένα από ένα μεγάλο κάτω και ένα μικρό επάνω τεμάχιο ο καθένας. Το τόξο είναι κατασκευασμένο από τρεις θολίτες, δύο μεγάλους στα πλάγια και έναν μικρό, εν είδει κλειδιού, στο μέσον. Το πλαίσιο περιβάλλεται από ταινία καμπύλων δισέψιλον, εναλλάξ πώρινων και κεραμικών. Τα κεραμικά δισέψιλον (Εικ. 17) έχουν, όπως φαίνεται, διαμορφωθεί με λάξευση σε τεμάχια πλίνθων με ανώμαλο σχετικά σχήμα και διαστάσεις περίπου $11 \times 8 \times 2,5$ εκ. περίπου. Η σειρά των δισέψιλον ορίζεται εξωτερικά από απλή πλίνθινη ταινία, ενώ εσωτερικά από ταινία, το μεγαλύτερο μέρος της οποίας έχει διαμορφωθεί με λάξευση αυλακιάς γεμισμένης με κονίαμα στο ίδιο το πώρινο πλαίσιο του παραθύρου. Από πλίνθους έχουν κατασκευασθεί μικρά τμήματά της, στις γενέσεις του τόξου και στην περιοχή του κλειδιού του. Τα μικτόγραμμα τρίγωνα που σχηματίζονται ψηλά, εκατέρωθεν του τόξου του πλαισίου, φαίνεται ότι γειμίζονταν με οριζόντια τοποθετημένα τεμάχια πλίνθων.

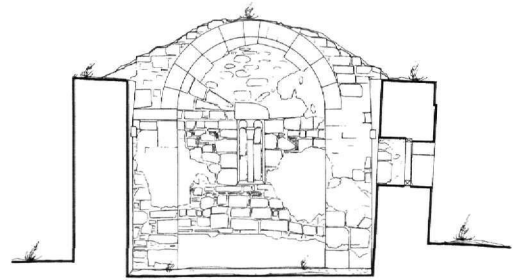
Εικ. 8. Τομή κατά πλάτος.

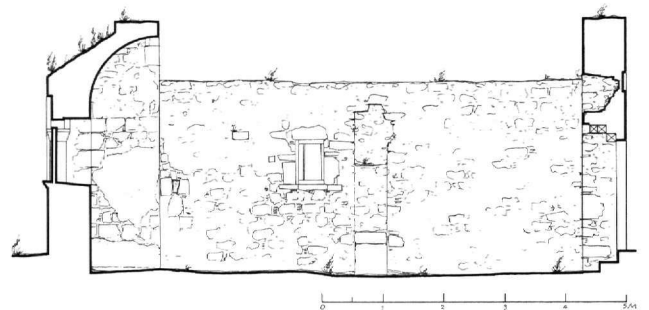
Εικ. 10. Τομή κατά μήκος προς νότον.
