Δελτίον ΧΑΕ 25 (2004), Περίοδος Δ'

Ο ναός του Αγίου Πολυκάρπου στην Τανάγρα
(Μπράτσι) Βοιωτίας

Σταύρος ΜΑΜΑΛΟΥΚΟΣ

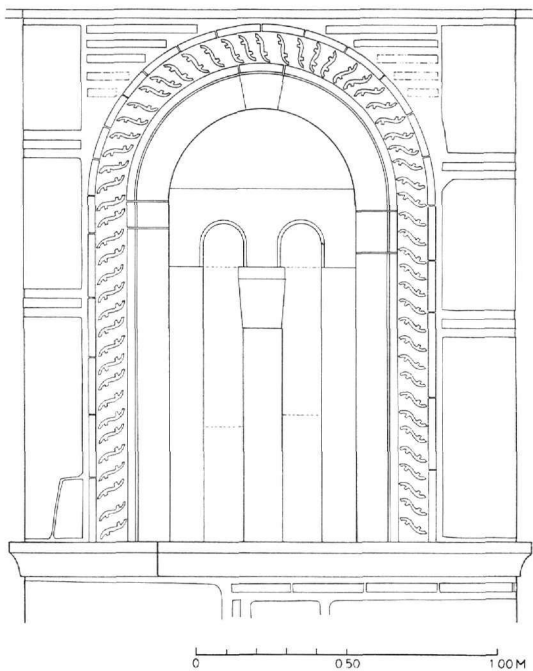
Εικ. 16. Ναός Αγίου Πολυκάρπου. Το παράθυρο της κόγχης του Ιερού. Αναπαράσταση.

Το πλαίσιο του παραθύρου της κόγχης του βοιωτικού ναού περιβάλλεται, όπως σχετικά συχνά συμβαίνει στο 12ο και το 13ο αιώνα, από ταινία καμπύλων δισέψιλον³⁷ (Εικ. 16 και 17). Unicum αποτελεί η χρήση εδώ πώρινων λαξευτών δισέψιλον εναλλάξ με κεραμικά. Τα τελευταία, όπως ήδη αναφέρθηκε, έχουν διαμορφωθεί με λάξευση, πράγμα που, ως φαίνεται, συνέβαινε συχνά³⁸. Ιδιαίτερο ενδιαφέρον παρουσιάζει, εξάλλου, και η διαμόρφωση του μεγαλύτερου μέρους της κατασκευασμένης συνήθως από πλίνθους εσωτερικής από τις δύο ταινίες που περιορίζουν τη σειρά των δισέψιλον, με λάξευση στο ίδιο το πώρινο πλαίσιο του παραθύρου

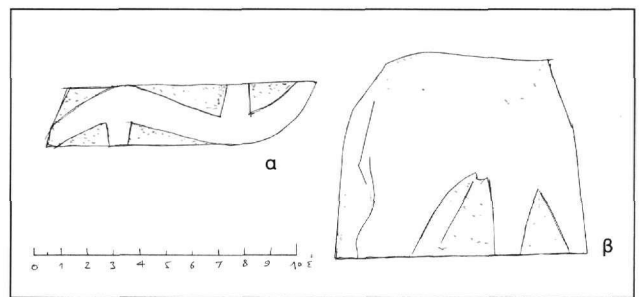
Εικ. 17. Δισέψιλον. α. Κύρια όψη. β. Άνω όψη.
