Δελτίον ΧΑΕ 25 (2004), Περίοδος Δ'

Ο ναός του Αγίου Πολυκάρπου στην Τανάγρα
(Μπράτσι) Βοιωτίας

Σταύρος ΜΑΜΑΛΟΥΚΟΣ

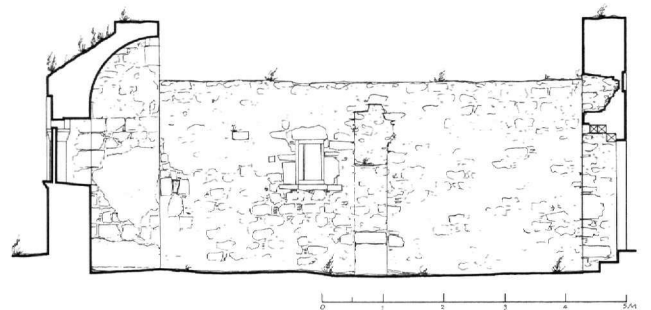
Εικ. 10. Τομή κατά μήκος προς νότον.
