Ο ναός του Αγίου Πολυκάρπου στην Τανάγρα  
(Μπράτσι) Βοιωτίας

Σταύρος ΜΑΜΑΛΟΥΚΟΣ

## Ο ΝΑΟΣ ΤΟΥ ΑΓΙΟΥ ΠΟΛΥΚΑΡΠΟΥ ΣΤΗΝ ΤΑΝΑΓΡΑ (ΜΠΡΑΤΣΙ) ΒΟΙΩΤΙΑΣ\*

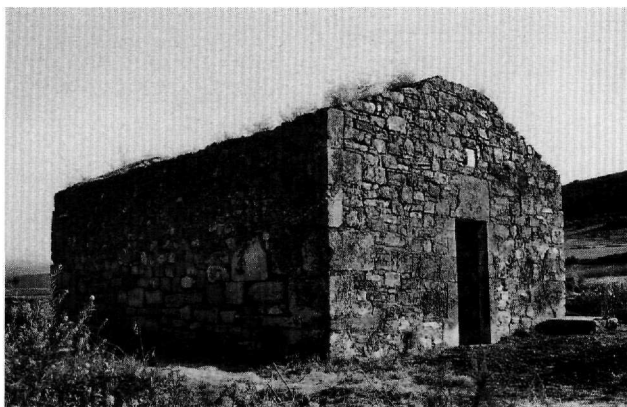
Εικ. 1. Ναός Αγίου Πολυκάρπου. Άποψη από τα βορειοδυτικά.

του ναού έως τα τέλη του 19ου αιώνα. Τα ελάχιστα γνωστά ιστορικά στοιχεία, που προέρχονται από μια επιγραφή εντοιχισμένη στο δυτικό τοίχο του (Εικ. 1) και από προφορικές μαρτυρίες, φωτίζουν εν μέρει μόνο τη νεότερη ιστορία του μνημείου. Η επιγραφή, που είναι χαραγμένη σε πώρινη πλάκα, φέρει σταυρό και αναφέρεται: 1895 ΜΑΙΟΥ // ΔΑ/ΠΑΝΗ // Μ / ΠΟΥ<sup>3</sup>, πιθανότατα χρονολογεί επεμβάσεις μετά από καταστροφή που αυτός υπέστη, ενδεχομένως κατά τους γνωστούς μεγάλους σεισμούς των αρχών της δεκαετίας του 1890, των Θηβών το 1890 ή της Φθιώτιδος το 1894<sup>4</sup>. Σύμφωνα με προφορικές μαρτυρίες ο ναός ήταν άστεγος ήδη στη δεκαετία του 1930<sup>5</sup>. Το γεγονός ότι σαράντα μόλις χρόνια από τις μαρτυρούμενες από την επιγραφή εργασίες, ο ναός ήταν ερείπιο εμβάλλει την υποψία μήπως αυτές δεν ολοκληρώθηκαν ποτέ.

γωνίες είναι διαμορφωμένες από «πλεκτά» διατεταγμένες μεγάλου μεγέθους αρχαίες λιθοπλίνθους σε δεύτερη χρήση. Η τοιχοποιία στα υπόλοιπα τμήματα των τοίχων είναι αργολιθοδομή από μικρού μάλλον μεγέθους λίθους και λίγα πλινθία, με πλατύ αρμολόγημα (Εικ. 1 και 2).

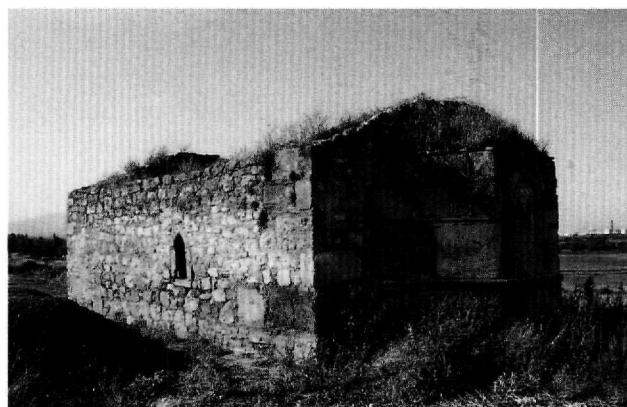
Εικ. 2. Ναός Αγίου Πολυκάρπου. Άποψη από τα νοτιοανατολικά.

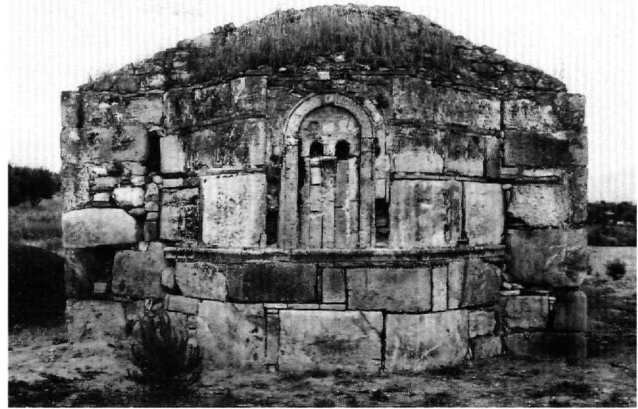
Εικ. 3. Ναός Αγίου Πολυκάρπου. Αποψη από τα ανατολικά.

Μεγαλύτερη προσοχή έχει δοθεί στη σύνθεση και στην κατασκευή της ανατολικής όψεως του μνημείου (Εικ. 3 και 11). Στην όψη δεσπόζει η ευρεία σχετικά τρίπλευρη κόγχη του Ιερού. Πώρινος κοσμήτης ελαφρά κοίλης

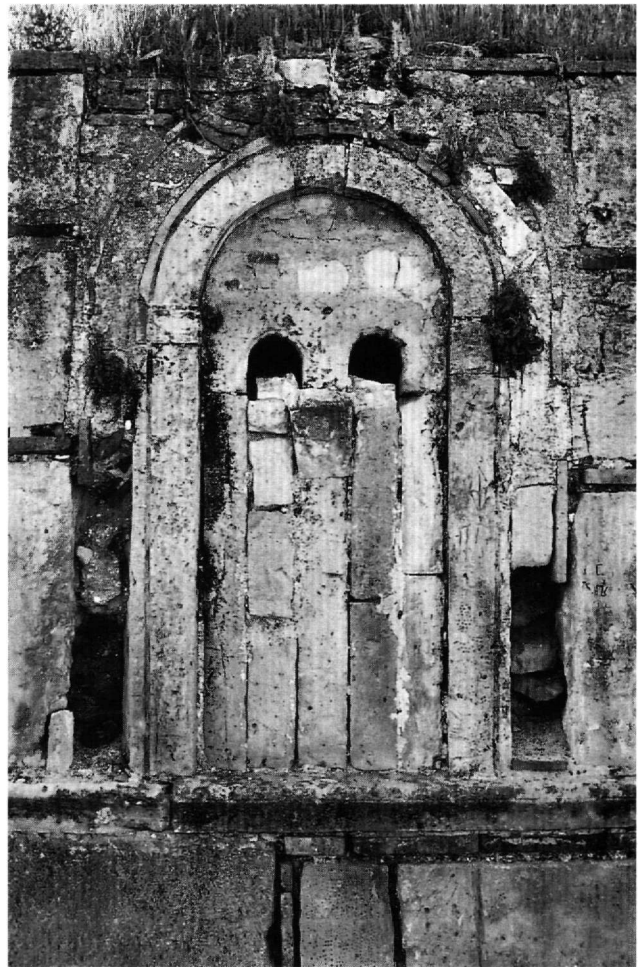
Εικ. 4. Το παράθυρο της κόγχης του Ιερού.

Το παράθυρο της κόγχης (Εικ. 4, 7-11), όπως και εκείνο της νότιας όψεως, έχει το πλαίσιο του διαμορφωμένο στην εξωτερική παρειά ενός ενιαίου ανοίγματος με οριζόντιο πώρινο ανώφλι εσωτερικά. Είναι δίλοβο, σύνθετου τύπου. Οι δύο λοβοί του χωρίζονται μεταξύ τους με έναν πώρινο, ορθογωνικής διατομής πεσσίσκο, ο οποίος φέρει τεκτονικό, πώρινο επίσης, επίθημα.

Τα τόξα των δύο λοβών είναι λαξευμένα σε ολόσωμο ανώφλι. Στην ακμή τους έχει διαμορφωθεί μικρή ορθογωνική απότμηση. Μικρού πάχους πώρινες πλάκες, σε κακή κατάσταση σήμερα, αποφράσσουν τους λοβούς του παραθύρου. Πρόκειται ενδεχομένως για τα αρχικά διαφράγματα του παραθύρου. Το ημικυκλικό τύμπανο που διαμορφώνεται επάνω από το ανώφλι έφερε διάκοσμο, ενδεχομένως πλίνθινο, από τον οποίο τίποτε δεν σώζεται πια. Το πώρινο εξωτερικό πλαίσιο του παραθύρου έχει απλή, ορθογωνική διατομή. Τα κατακόρυφα τμήματά του είναι κατασκευασμένα από ένα μεγάλο κάτω και ένα μικρό επάνω τεμάχιο ο καθένας. Το τόξο είναι κατασκευασμένο από τρεις θολίτες, δύο μεγάλους στα πλάγια και έναν μικρό, εν είδει κλειδιού, στο μέσον. Το πλαίσιο περιβάλλεται από ταινία καμπύλων δισέψιλον, εναλλάξ πώρινων και κεραμικών. Τα κεραμικά δισέψιλον (Εικ. 17) έχουν, όπως φαίνεται, διαμορφωθεί με λάξευση σε τεμάχια πλίνθων με ανώμαλο σχετικά σχήμα και διαστάσεις περίπου  $11 \times 8 \times 2,5$  εκ. περίπου. Η σειρά των δισέψιλον ορίζεται εξωτερικά από απλή πλίνθινη ταινία, ενώ εσωτερικά από ταινία, το μεγαλύτερο μέρος της οποίας έχει διαμορφωθεί με λάξευση αυλακιάς γεμισμένης με κονίαμα στο ίδιο το πώρινο πλαίσιο του παραθύρου. Από πλίνθους έχουν κατασκευασθεί μικρά τμήματά της, στις γενέσεις του τόξου και στην περιοχή του κλειδιού του. Τα μικτόγραμμα τρίγωνα που σχηματίζονται ψηλά, εκατέρωθεν του τόξου του πλαισίου, φαίνεται ότι γειμίζονταν με οριζόντια τοποθετημένα τεμάχια πλίνθων.

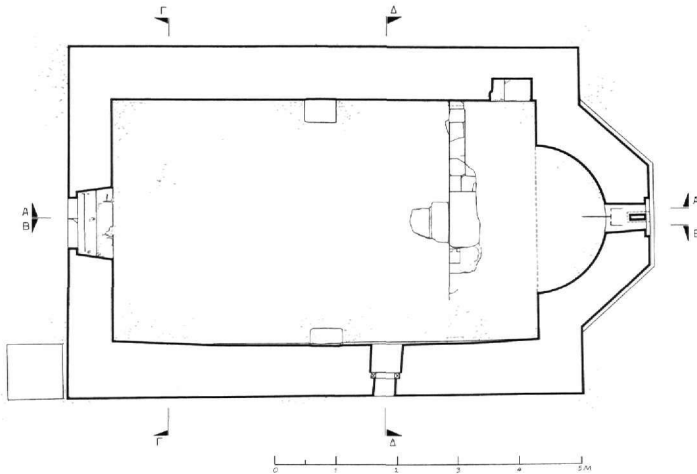
Εικ. 7. Ναός Αγίου Πολυκάρπου. Κάτοψη.

**Β.** Ο ναός του Αγίου Πολυκάρπου στη μορφή που έφθασε στις ημέρες μας<sup>7</sup> είναι ένα μονόχωρο δρομικό κτίριο με εξωτερικές διαστάσεις 8,35×5,80 μ. χωρίς την τρίπλευρη εξωτερικά κόγχη του Ιερού (Εικ. 7-13). Απλές και αδιάρθρες είναι γενικά οι όψεις του ναού, με εξαίρεση την ανατολική. Η τοιχοποιία της βόρειας όψεως (Εικ. 12), της νότιας (Εικ. 13) και της δυτικής ως το μέσον περίπου του ύψους τους, καθώς και τα εκατέρωθεν της κόγχης του Ιερού τμήματα της ανατολικής όψεως (Εικ. 11), είναι από μεσαίου ή μικρού μεγέθους αμελώς λαξευμένους πωρολίθους και ασβεστολίθους, μεταξύ των οποίων υπάρχουν και αρκετά τεμάχια αρχαίων λιθοπλίνθων και άλλων αρχιτεκτονικών μελών. Οι λίθοι έχουν κτισθεί με ασβεστοκονίαμα με την παρεμβολή πλίνθων που σχηματίζουν κατά τόπους μικρού μήκους οριζόντιες σειρές και άφθονων πλινθίων που γεμίζουν κυρίως τους κατακόρυφους αρμούς. Το αρμολόγημα είναι προσεγμένο, πατητό με το μυστρί. Οι

In its present form, the church is a timber-roofed aisleless basilica with external dimensions 8.35×5.80 m., excluding the three-sided conch of the bema (Figs. 7-13). Yet it is clear that initially the building was covered by a barrel vault with a strainer arch in the middle of its length. The pilasters of the strainer and the springing of the barrel vault are still preserved. Entry to the church is made from the west side through a door which was rebuilt at a later period, replacing the original. The interior was illuminated by the double-light window of the bema conch and a small arched window on the south wall. Both belong to the type of door and window openings that can be classified as “openings with an inherent frame”.

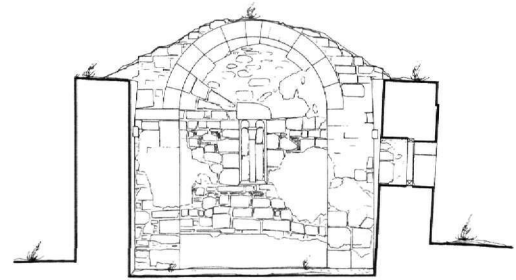
Εικ. 8. Τομή κατά πλάτος.

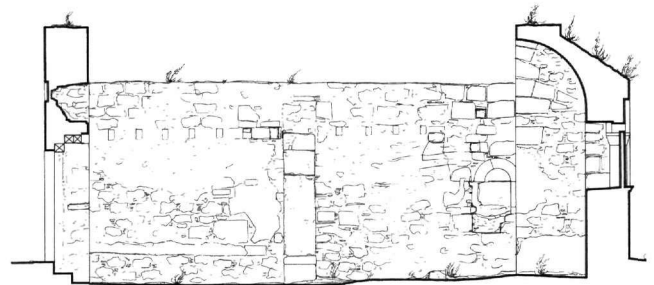
Εικ. 9. Τομή κατά μήκος προς βορράν.

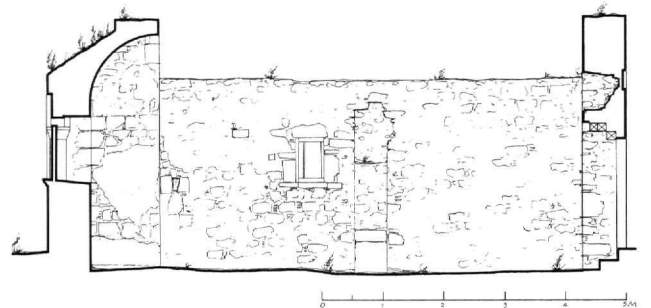
Εικ. 10. Τομή κατά μήκος προς νότον.

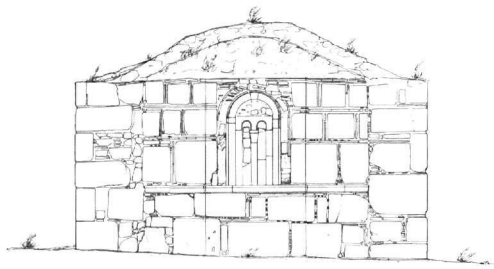
Εικ. 11. Η ανατολική όψη.

The façades of the church, with the exception of the east, are simple and unarticulated (Figs. 1, 12 and 13). Almost the entire east façade (Fig. 11) along with the bema conch, the greater part of the north and south façades, as well as the lower sections and, in part, the corners of the west façade belong to the initial construction phase. They are built of fine masonry, with large antique blocks in second use and bricks. Dominating the east façade (Fig. 11) is the three-sided bema conch, built of cloisonné masonry with single courses of brick

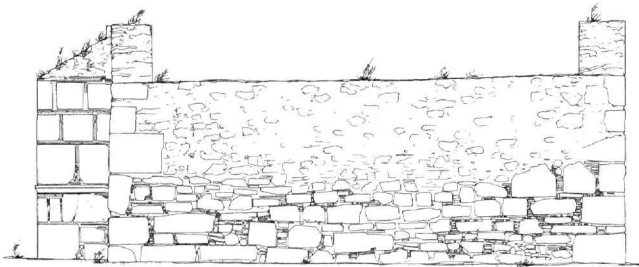
Εικ. 12. Η βόρεια όψη.

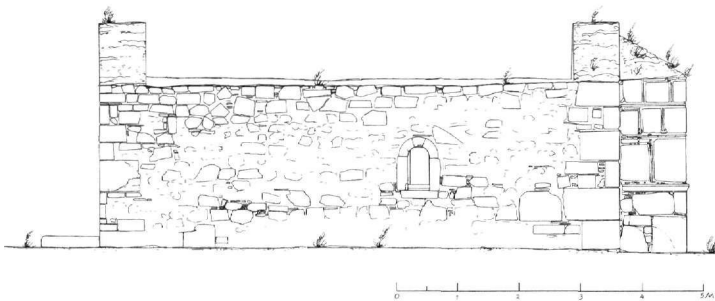
Εικ. 13. Η νότια όψη.

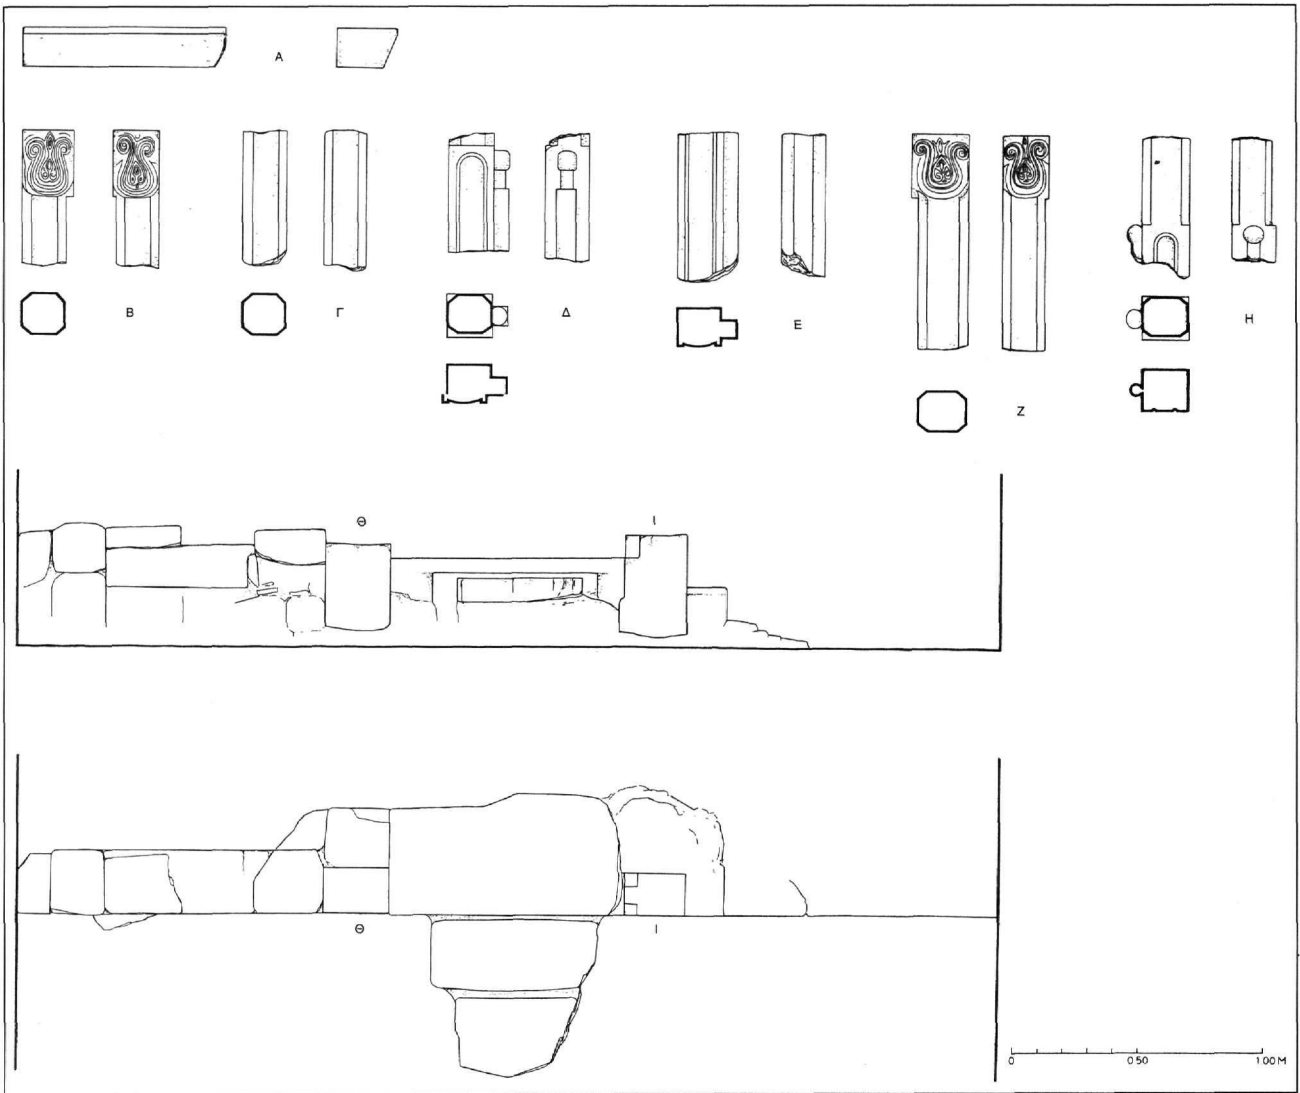
Εικ. 14. Τα λείβανα του τέμπλου.

Σημαντικά λείψανα του αρχικού τέμπλου του ναού εντοπίστηκαν κατά την ανασκαφή στο εσωτερικό του (Εικ. 14). Κατά χώραν βρέθηκαν το κατώφλι της Ωραίας Πύλης, τα κατώτατα τμήματα των εκατέρωθεν της στηριγμάτων (Εικ. 14, Θ και Ι) και δεξιά και αριστερά τους τα κάτω μέρη λεπτού τοίχου κτισμένου από ημιλάξευτους πορρόλιθους. Σε θέσεις αντίστοιχες με το θεμέλιο του κτιστού τέμπλου και σε ύψος 2,55 μ. περίπου από το κατώφλι της Ωραίας Πύλης εξέχουν από τους πλάγιους τοίχους του ναού δύο αμελώς λαξευμένοι πορρόλιθοι. Στις επιχώσεις βρέθηκαν επτά τεμάχια από τα πώρινα αρχιτεκτονικά μέλη του τέμπλου (Εικ. 14, Α-

Η), ήτοι ένα τεμάχιο λοξότητου, ακόσμητου επιστυλίου (Εικ. 14, Α) και έξι τεμάχια που ανήκουν σε δύο σύνθετα στηρίγματα. Πρόκειται για πεσίσκους με συμφυείς σταθμούς βημοθύρων που καταλήγουν σε μήλα και οκταγωνικής διατομής κιονίσκους που φέρουν απλής πρισματικής μορφής κιονόκρανα. Η κύρια όψη των πεσίσκων φέρει απλή γλυφή που καταλήγει άνω σε ημικύκλιο. Η κύρια και η μία πλάγια όψη κάθε κιονοκράνου είναι διακοσμημένη με άτεχνο σύνθετο καρδιοσχημο ανθέμιο μέσα σε λυροειδές πλαίσιο.

Significant remains of the church's screen were located during excavation (Fig. 14). The screen took the form of a light colonnade with built-in openings at each side of the single entrance (Fig. 18). Though unusual, this form is found in other churches dating from the thirteenth century. The screens belong to the type of built iconostasis that, as has been observed, began to spread from the twelfth-early thirteenth century when devotional icons were introduced in the bema screen. At the same time, since they preserve the appearance of the typical colonnade form, they belong to a special category of built screens. Two porous supports of the standard type (rectangular piers below and octagonal colonettes above), which carried the epistyle, are used as jambs of the bema entrance.

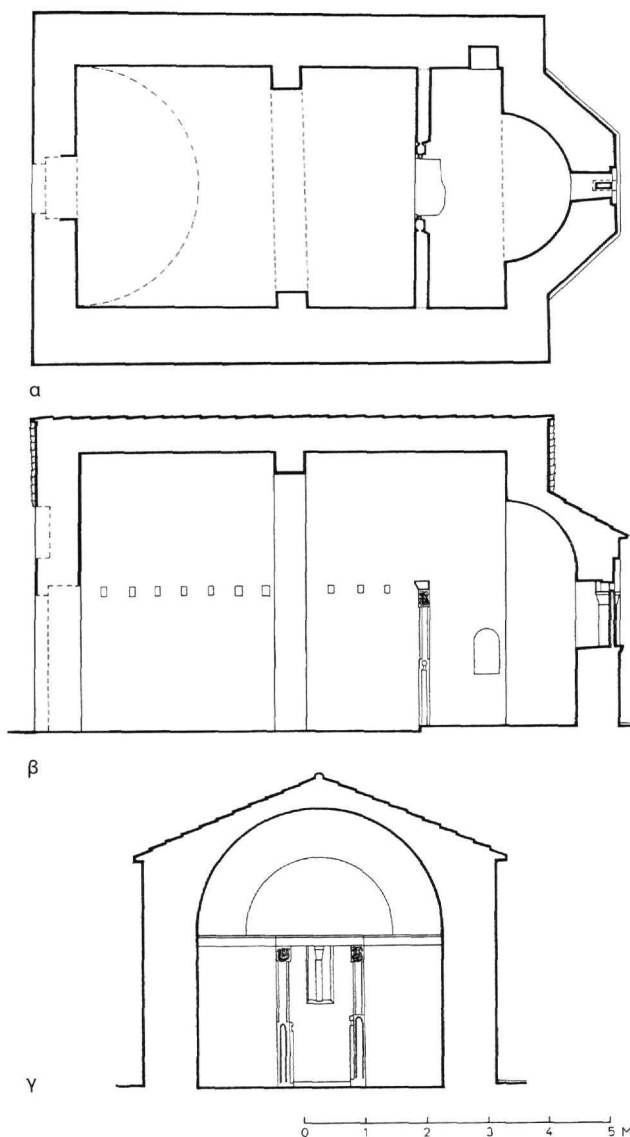
Εικ. 15. Ναός Αγίου Πολυκάρπου. Αναπαράσταση. α. Κάτοψη, β. Τομή κατά μήκος, γ. Τομή κατά πλάτος.

Η αναπαράσταση της γενικής διαρθρώσεως αλλά και των περισσότερων από τα επιμέρους αρχιτεκτονικά στοιχεία της αρχικής φάσεως του μνημείου, από την οποία διατηρούνται το μεγαλύτερο τμήμα του νότιου, του βόρειου και του ανατολικού τοίχου με την κόγχη του Ιερού και μικρό μέρος, συγκεκριμένα τα πλάγια και τα κατώτερα τμήματα, του δυτικού τοίχου, δεν παρουν-

σιάζει σοβαρά προβλήματα (Εικ. 15). Τόσο η κάτοψη, όσο και οι τομές αποκαθίστανται με σχετική ακρίβεια. Σκοτεινά παραμένουν δευτερεύοντα ζητήματα, από τα οποία τα κυριότερα είναι η διάρθρωση της δυτικής όψεως, η ακριβής κλίση της δίριχτης στέγης και η μορφή των γείσων, αν υπήρχαν. Με αρκετή ακρίβεια και πληρότητα αποκαθίστανται το δίλοβο παράθυρο της κόγχης του Ιερού (Εικ. 16), με την εξείρεση του διακόσμου του τυμπάνου του, καθώς και το αρχικό τέμπλο του ναού (Εικ. 18). Το τέμπλο είχε τη μορφή κιονοστοιχίας με δύο στηρίγματα, τα οποία έφεραν, μαζί με τους δύο λίθινους κιλίβαντες που εξείχαν από τους πλάγιους τοίχους, το λοξότημο επιστύλιο. Το μεσαίο άνοιγμα αποτελούσε τη μοναδική θύρα του τέμπλου, ενώ τα πλάγια ήταν, όπως φαίνεται, εξ αρχής κτισμένα με μικρού πάχους τοίχο.

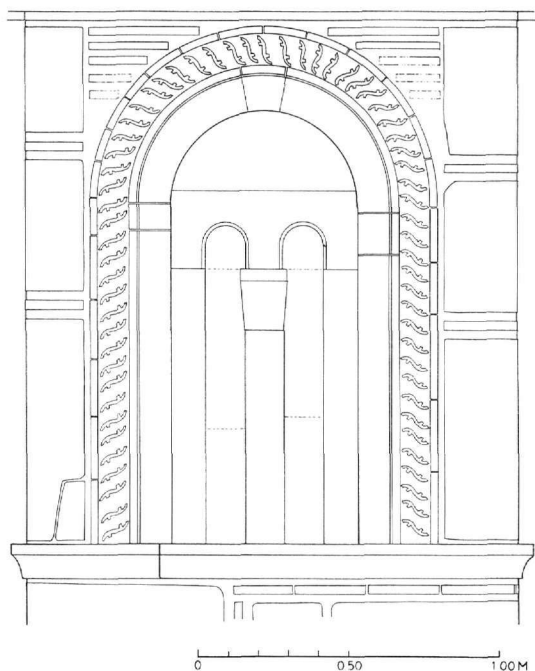
Εικ. 16. Ναός Αγίου Πολυκάρπου. Το παράθυρο της κόγχης του Ιερού. Αναπαράσταση.

Το πλαίσιο του παραθύρου της κόγχης του βοιωτικού ναού περιβάλλεται, όπως σχετικά συχνά συμβαίνει στο 12ο και το 13ο αιώνα, από ταινία καμπύλων δισέψιλον<sup>37</sup> (Εικ. 16 και 17). Unicum αποτελεί η χρήση εδώ πώρινων λαξευτών δισέψιλον εναλλάξ με κεραμικά. Τα τελευταία, όπως ήδη αναφέρθηκε, έχουν διαμορφωθεί με λάξευση, πράγμα που, ως φαίνεται, συνέβαινε συχνά<sup>38</sup>. Ιδιαίτερο ενδιαφέρον παρουσιάζει, εξάλλου, και η διαμόρφωση του μεγαλύτερου μέρους της κατασκευασμένης συνήθως από πλίνθους εσωτερικής από τις δύο ταινίες που περιορίζουν τη σειρά των δισέψιλον, με λάξευση στο ίδιο το πώρινο πλαίσιο του παραθύρου

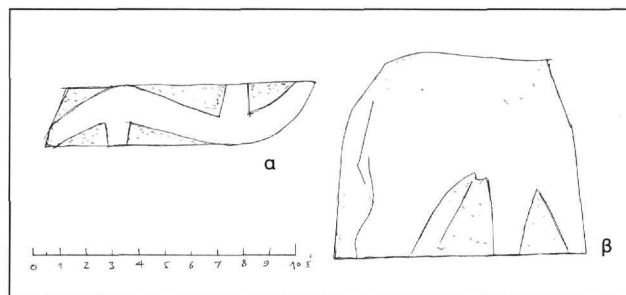
Εικ. 17. Δισέψιλον. α. Κύρια όψη. β. Άνω όψη.

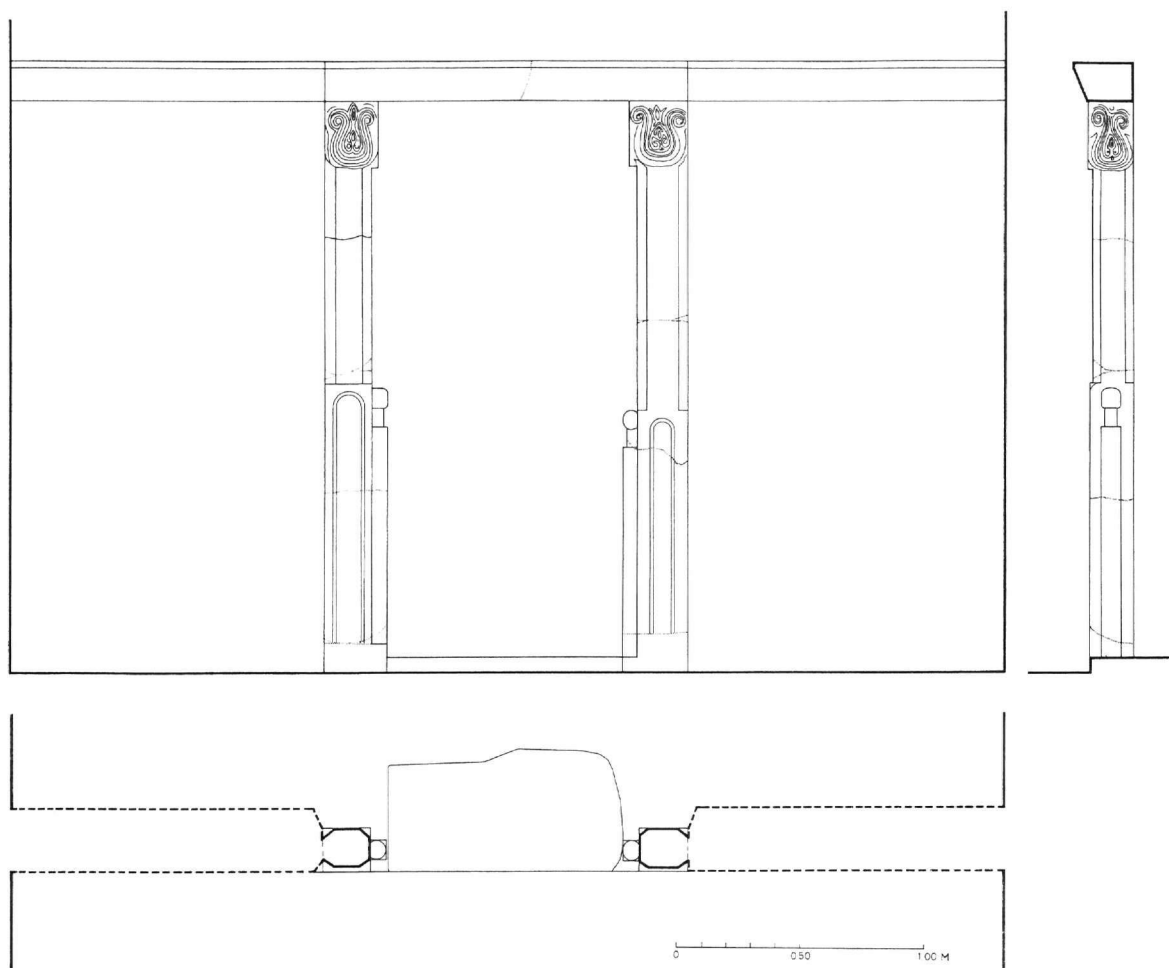
Εικ. 18. Ναός Αγίου Πολυκάρπου. Το τέμπλο. Αναπαράσταση.
