Deltion ChAE 25 (2004), Series 4

### The church of St Polykarpos in Tanagra (Bratsi), Boeotia

## Ο ΝΑΟΣ ΤΟΥ ΑΓΙΟΥ ΠΟΛΥΚΑΡΠΟΥ ΣΤΗΝ ΤΑΝΑΓΡΑ (ΜΠΡΑΤΣΙ) ΒΟΙΩΤΙΑΣ\*

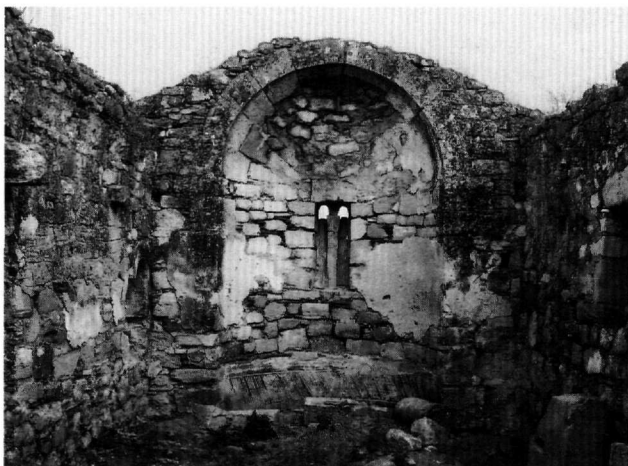
Εικ. 5. Ναός Αγίου Πολυκάρπου. Το εσωτερικό προς τα ανατολικά.

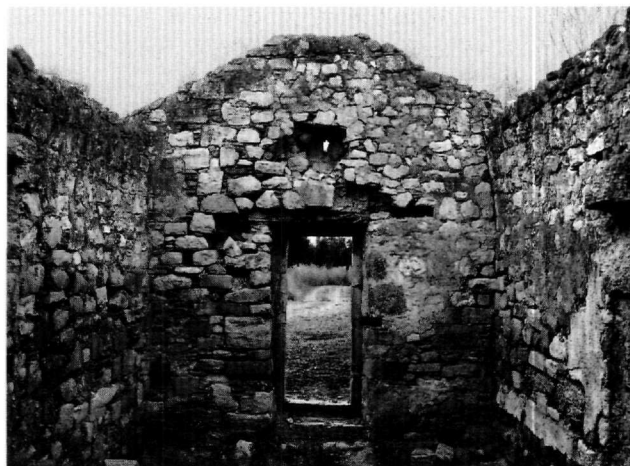
Εικ. 6. Ναός Αγίου Πολυκάρπου. Το εσωτερικό προς τα δυτικά.

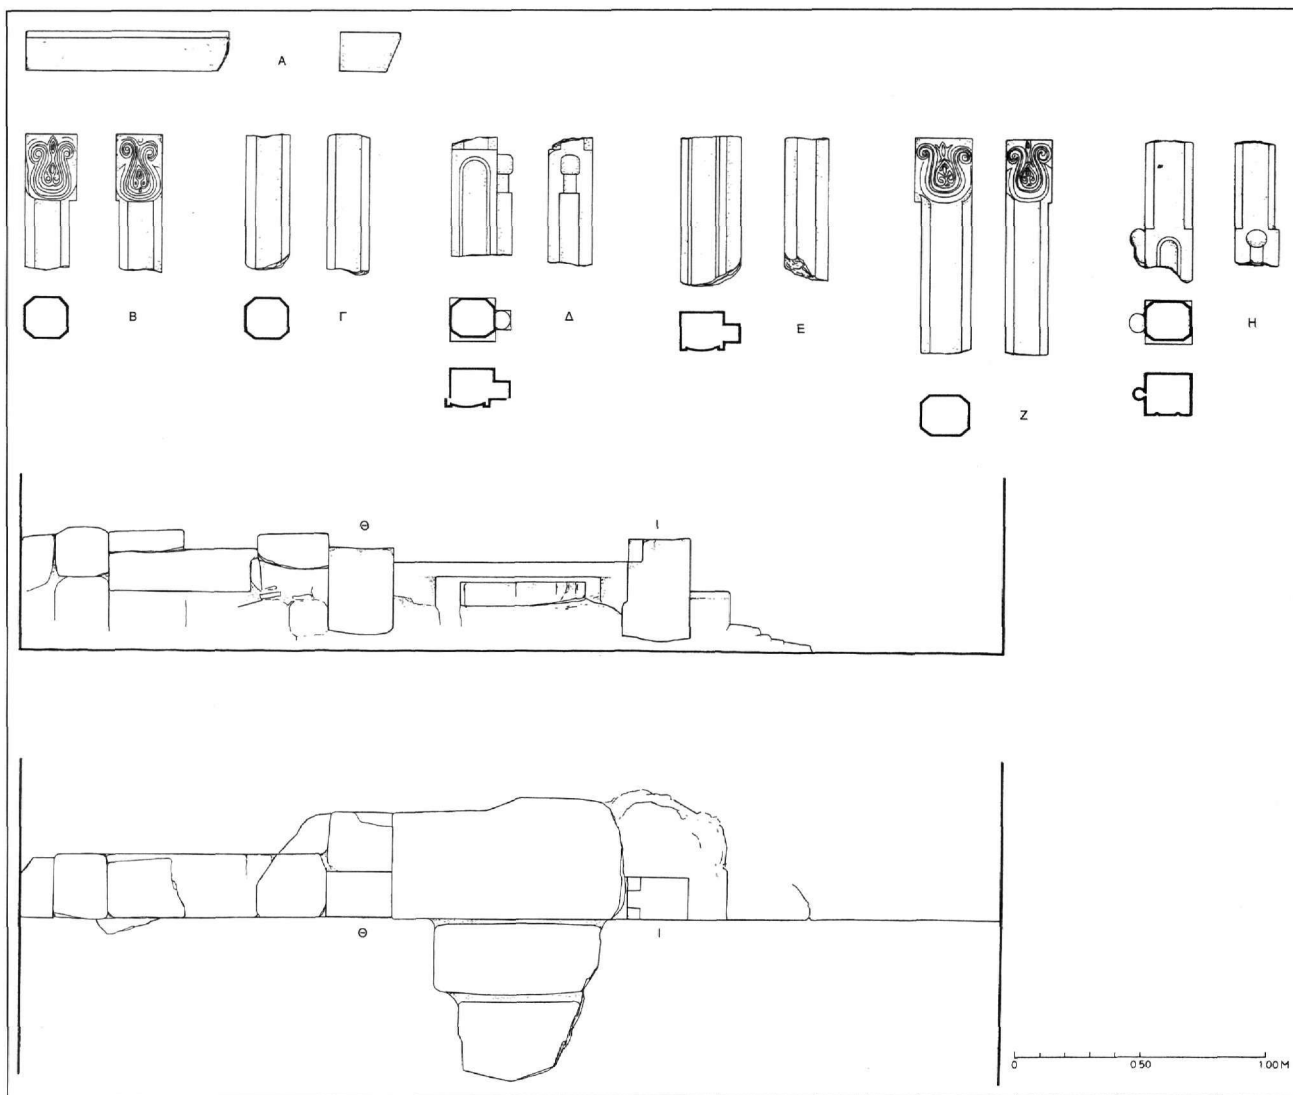
Εικ. 14. Τα λείβανα του τέμπλου.

Σημαντικά λείψανα του αρχικού τέμπλου του ναού εντοπίστηκαν κατά την ανασκαφή στο εσωτερικό του (Εικ. 14). Κατά χώραν βρέθηκαν το κατώφλι της Ωραίας Πύλης, τα κατώτατα τμήματα των εκατέρωθεν της στηριγμάτων (Εικ. 14, Θ και Ι) και δεξιά και αριστερά τους τα κάτω μέρη λεπτού τοίχου κτισμένου από ημιλάξευτους πορρόλιθους. Σε θέσεις αντίστοιχες με το θεμέλιο του κτιστού τέμπλου και σε ύψος 2,55 μ. περίπου από το κατώφλι της Ωραίας Πύλης εξέχουν από τους πλάγιους τοίχους του ναού δύο αμελώς λαξευμένοι πορρόλιθοι. Στις επιχώσεις βρέθηκαν επτά τεμάχια από τα πώρινα αρχιτεκτονικά μέλη του τέμπλου (Εικ. 14, Α-

Η), ήτοι ένα τεμάχιο λοξότητου, ακόσμητου επιστυλίου (Εικ. 14, Α) και έξι τεμάχια που ανήκουν σε δύο σύνθετα στηρίγματα. Πρόκειται για πεσίσκους με συμφυείς σταθμούς βημοθύρων που καταλήγουν σε μήλα και οκταγωνικής διατομής κιονίσκους που φέρουν απλής πρισματικής μορφής κιονόκρανα. Η κύρια όψη των πεσίσκων φέρει απλή γλυφή που καταλήγει άνω σε ημικύκλιο. Η κύρια και η μία πλάγια όψη κάθε κιονοκράνου είναι διακοσμημένη με άτεχνο σύνθετο καρδιοσχημο ανθέμιο μέσα σε λυροειδές πλαίσιο.

Significant remains of the church's screen were located during excavation (Fig. 14). The screen took the form of a light colonnade with built-in openings at each side of the single entrance (Fig. 18). Though unusual, this form is found in other churches dating from the thirteenth century. The screens belong to the type of built iconostasis that, as has been observed, began to spread from the twelfth-early thirteenth century when devotional icons were introduced in the bema screen. At the same time, since they preserve the appearance of the typical colonnade form, they belong to a special category of built screens. Two porous supports of the standard type (rectangular piers below and octagonal colonettes above), which carried the epistyle, are used as jambs of the bema entrance.

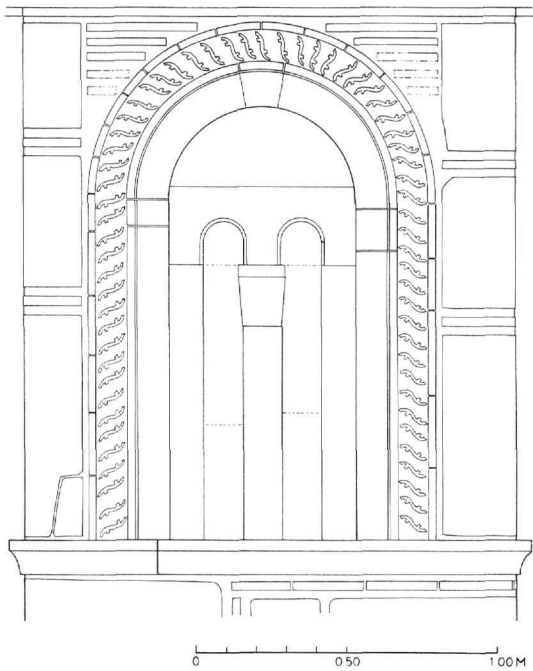
Εικ. 16. Ναός Αγίου Πολυκάρπου. Το παράθυρο της κόγχης του Ιερού. Αναπαράσταση.

Το πλαίσιο του παραθύρου της κόγχης του βοιωτικού ναού περιβάλλεται, όπως σχετικά συχνά συμβαίνει στο 12ο και το 13ο αιώνα, από ταινία καμπύλων δισέψιλον<sup>37</sup> (Εικ. 16 και 17). Unicum αποτελεί η χρήση εδώ πώρινων λαξευτών δισέψιλον εναλλάξ με κεραμικά. Τα τελευταία, όπως ήδη αναφέρθηκε, έχουν διαμορφωθεί με λάξευση, πράγμα που, ως φαίνεται, συνέβαινε συχνά<sup>38</sup>. Ιδιαίτερο ενδιαφέρον παρουσιάζει, εξάλλου, και η διαμόρφωση του μεγαλύτερου μέρους της κατασκευασμένης συνήθως από πλίνθους εσωτερικής από τις δύο ταινίες που περιορίζουν τη σειρά των δισέψιλον, με λάξευση στο ίδιο το πώρινο πλαίσιο του παραθύρου

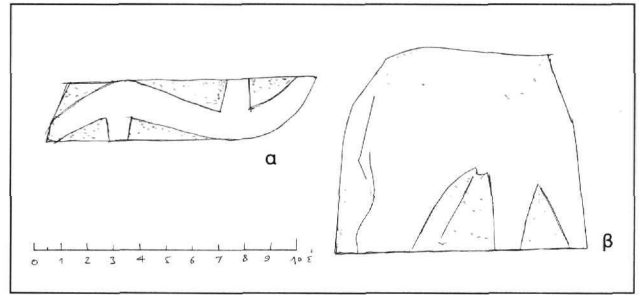
Εικ. 17. Δισέψιλον. α. Κύρια όψη. β. Άνω όψη.
