Δελτίον ΧΑΕ 25 (2004), Περίοδος Δ'

Ο ναός του Αγίου Πολυκάρπου στην Τανάγρα
(Μπράτσι) Βοιωτίας

Σταύρος ΜΑΜΑΛΟΥΚΟΣ

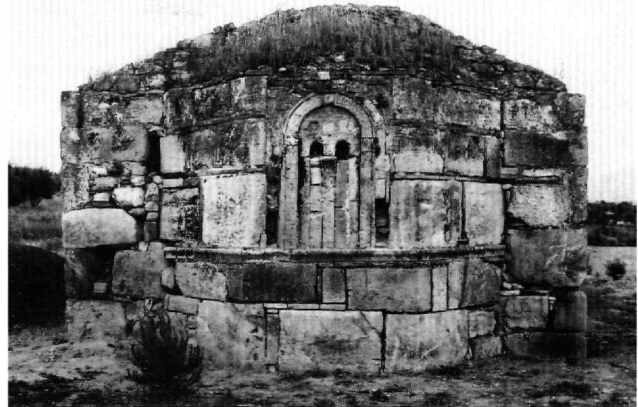
Εικ. 3. Ναός Αγίου Πολυκάριπου. Αποψη από τα ανατολικά.

Μεγαλύτερη προσοχή έχει δοθεί στη σύνθεση και στην κατασκευή της ανατολικής όψεως του μνημείου (Εικ. 3 και 11). Στην όψη δεσπόζει η ευρεία σχετικά τρίπλευρη κόγχη του Ιερού. Πώρινος κοσμήτης ελαφρά κοίλης
