Το τέμπλο του ναού Μεταμορφώσεως στην Άμφισσα

Κλήμης ΑΣΛΑΝΙΔΗΣ, Χριστίνα ΠΙΝΑΤΣΗ

ΤΟ ΤΕΜΠΛΟ ΤΟΥ ΝΑΟΥ ΜΕΤΑΜΟΡΦΩΣΕΩΣ ΣΤΗΝ ΑΜΦΙΣΣΑ¹

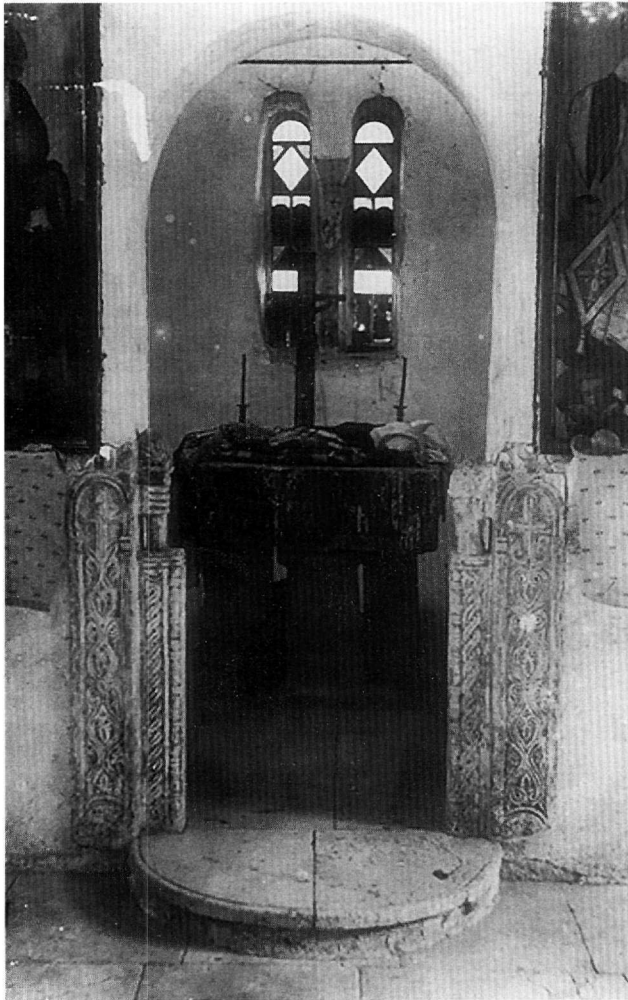
Εικ. 1. Άμφισσα, ναός Μεταμορφώσεως. Η Ωραία Πύλη με τους κατά χώραν σωζόμενους πεσίσκους (Αρχείο Λαμπάκη, 1896).

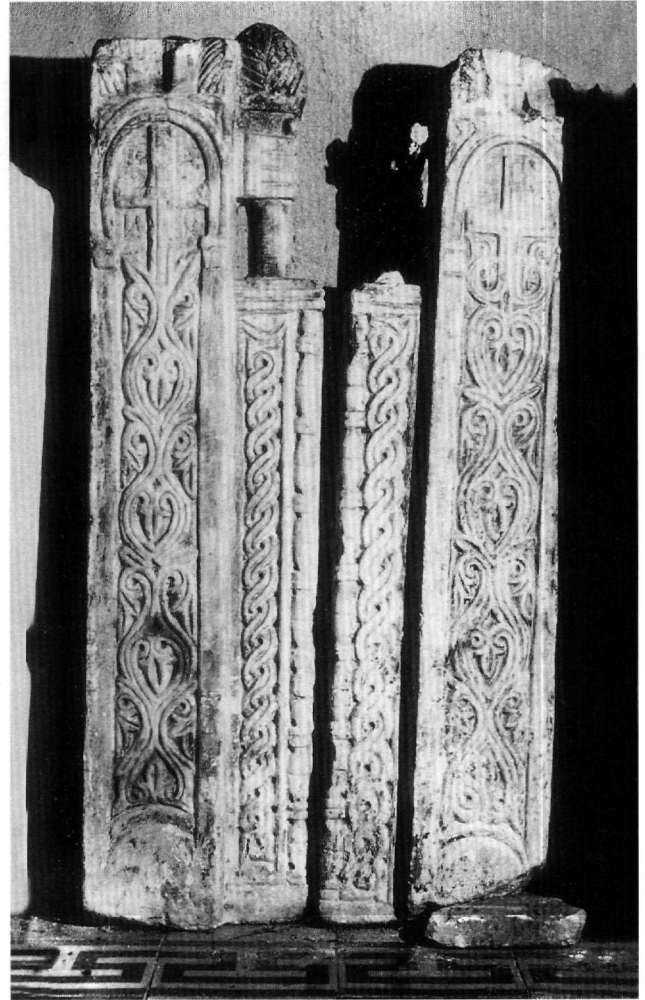
Εικ. 2. Οι πεσίσκοι που τοποθετούνται εκατέρωθεν της Ωραίας Πύλης (Αρχείο Ε.Μ.Π., 1970).

Αν και δεν σώζεται ο αρχικός στυλοβάτης, από την ύπαρξη επιμέρους επιστυλίων εύκολα προκύπτει ότι η διάταξη του τέμπλου ήταν τριμερής, κατ' αντιστοιχίαν προς τα ανοίγματα του ιερού Βήματος. Τα δύο μέλη, των οποίων η ταύτιση είναι σαφέστατη, είναι οι δύο πεσίσκοι που τοποθετούνται εκατέρωθεν της Ωραίας Πύλης (Εικ. 2). Σώζονται σχεδόν ακέραιοι, εκτός από τους συμφυείς κιονίσκους που έφεραν, των οποίων είναι ορατή μόνον η γένεση. Έχουν πλάτος 0,16 μ. περίπου και ύψος 0,96 μ., ο δε διάκοσμός τους περιλαμβάνει στο ανώτερο μέρος το σύνθημα του σταυρού κάτω από τόξο, που στον μεν βόρειο συνδυάζεται με τα αρχι-

κά *Ι(ΗCOY)C Χ(ΙCΤOC) Ν(Ι)Κ(Α)*, στον δε νότιο εκφύεται μέσα από όρηρες με φύλλα άκανθας. Το υπόλοιπο τμήμα τους κοσμείται με σιγμοειδείς συγκλίνοντες βλαστούς που σχηματίζουν καρδιόσχημα ανθήμια εντός πλαισίου, το οποίο προς τα πάνω επιστέφεται από το τόξο που περιβάλλει το σταυρό, ενώ στο κατώτερο τμήμα απολήγει σε κοίλο προς τα κάτω τόξο. Οι συμφυείς σταθμοί των βημοθύρων έχουν πλάτος 0,10 μ. περίπου και ύψος 0,76 μ. και φέρουν πλοχμούς στην πρόσοψη, ενώ διακοσμείται και η πλάγια όψη με ελισσόμενους βλαστούς που φέρουν καμπτόμενα φύλλα, στη δε κατακόρυφη ακμή διαμορφώνεται αστράγαλος. Στο ανώτερο μέρος ένα χέρι κρατεί ράβδο που καταλήγει σε κουκουνάρι. Όπως ήδη σημειώθηκε, αυτό σώζεται μόνο στο

On the basis of the above, as well as of examination of the dimensions and thematic repertoire of the pieces, the proposed graphic restoration emerged (Fig. 6). The pillars either side of the bema door form a single member with the colonnetes of compound form and the jambs of the bema door, which terminate in the extremely rare form of a stave held by a hand and bearing a pine cone (Fig. 2). This finial

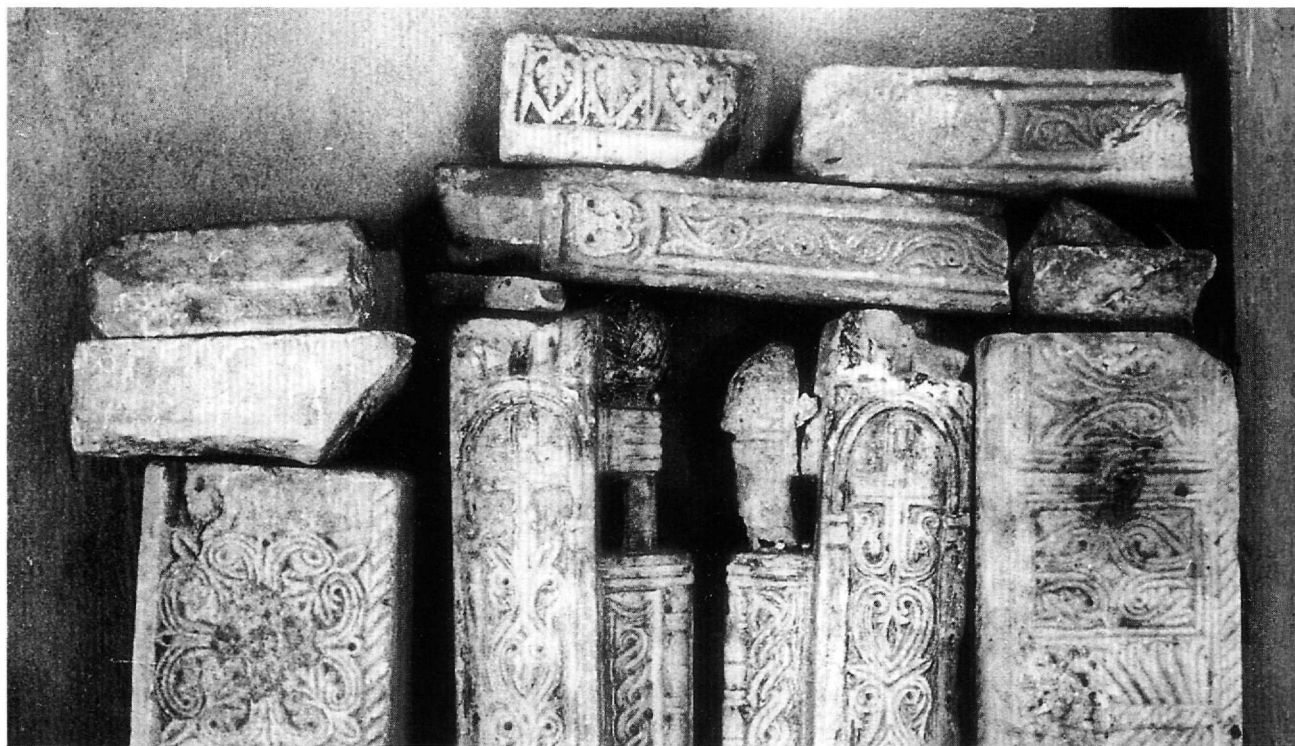
Εικ. 3. Φωτογραφία των μελών του τέμπλου, όπου διακρίνονται τα θραύσματα που δεν σώζονται πλέον (Αρχείο Ε.Μ.Π., 1970).

Τα μέλη του διαλελυμένου τέμπλου, που περιγράφονται και αναλύονται από τον Ορλάνδο, είναι: οι δύο κεντρικοί πεσίσκοι (Εικ. 2) και το επιστύλιο του ιερού Βήματος (Εικ. 4α-β), το επιστύλιο της πρόθεσης (Εικ. 4γ-δ), καθώς και θραύσμα ενός των κεντρικών κιονίσκων που δεν σώζεται πλέον, για το οποίο δίδεται και πρόχειρο σχέδιο οριζόντιας τομής. Δεν αναφέρονται καθόλου τα υπόλοιπα σωζόμενα τεμάχια και συγκεκριμένα δύο θραύσματα που συναποτελούσαν έναν πεσίσκο προερχόμενο από γωνιακό διαμέρισμα (Εικ. 3 και 5), θραύσμα του πάνω τμήματος αντίστοιχου κιονίσκου, καθώς και θραύσμα γλυπτού μέλους με καρδιόσημα ανθέμια (Εικ. 3), που ίσως ανήκε στον κοσμήτη πάνω ακριβώς από το επιστύλιο του τέμπλου. Το τελευταίο θραύσμα, καθώς και το πάνω μέρος του θραυσμένου πεσίσκου της πρόθεσης ή του διακονικού, είναι γνωστά μόνο από φωτογραφίες του καθηγητή Χ. Μπούρα, που ελήφθησαν το 1970 και βρίσκονται στο αρχείο του σπουδαστηρίου της Ιστορίας της Αρχιτεκτονικής του Ε.Μ.Π. (Εικ. 3). Έκτοτε προφανώς έχουν κλαπεί, όπως και το θραυσμένο πάνω στέλεχος του σταθμού του βημοθύρου του νότιου πεσίσκου της Ωραίας Πύλης, που περιγράφεται από τον Ορλάνδο και φαίνεται επίσης στη φωτογραφία του αρχείου του σπουδαστηρίου του Ε.Μ.Π. (Εικ. 3).

ρούσε να ανήκει σε θωράκιο, αλλά το μέγεθός του δεν μας επιτρέπει να εξαγάγουμε συμπεράσματα (Εικ. 5). Επίσης, βρέθηκε θραύσμα λοξότιμνου και προς τις δύο πλευρές κοσμητή, με πλάτος ίσο με των κεντρικών πεσσίσκων και με εντορμία στο κάτω μέρος για τη συναρμογή θωρακίου (Εικ. 3). Δεδομένου ότι η εντορμία διακόπτεται στο άκρο του μέλους, φαίνεται ότι αυτό εισχωρούσε στον τοίχο για λόγους ευστάθειας.

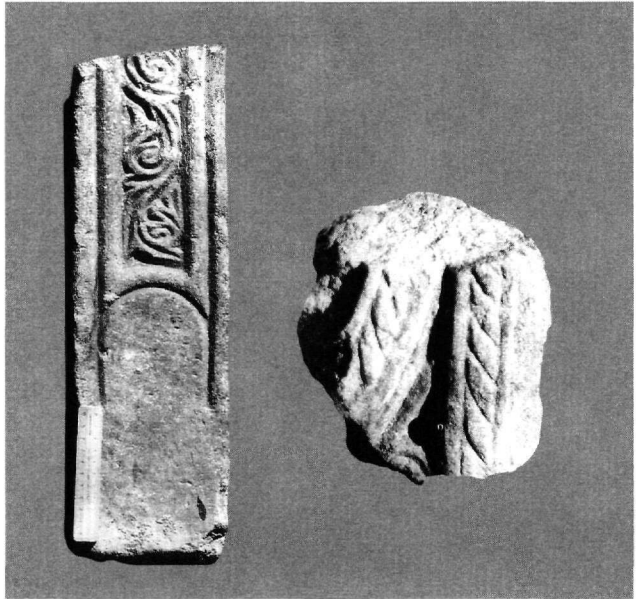
Εικ. 5. Θραύσμα από πεσσίσκο της πρόθεσης ή του διακονικού (Αρχείο Ε.Μ.Π. 1970) και θραύσμα θωρακίου.

Οι κιονίσκοι στα γωνιακά διαμερίσματα είχαν διατομή απλού επιμηκυμένου οκταγώνου. Ο μοναδικός γνωστός πεσσίσκος φέρει διάκοσμο μόνο στη μία όψη, από ελισσόμενους βλαστούς και καμπτόμενα φύλλα, μέσα σε πλαίσιο με τοξωτή απόληξη προς τα κάτω (Εικ. 5). Στο ανώτερο μέρος, γνωστό από φωτογραφία, υπήρχε αδέξια λαξευμένη κεφαλή λιονταριού κατά μέτωπον, με το λαϊμό του να φαίνεται από το πλάι (Εικ. 3). Το εν λόγω μέλος και το σήμερα σωζόμενο συναρμολόγουν, με αποτέλεσμα να είναι γνωστό το συνολικό ύψος του πεσσίσκου, ίσο με το ύψος του κεντρικού. Στην κάτω επιφάνεια του πεσσίσκου υπάρχει εντορμία διαστ. 0,025 x 0,025 μ., που προφανώς χρησίμευε για τη στήριξή του στο στυλοβάτη, ο οποίος δεν σώζεται. Η στάθμη του είναι άγνωστη, δεν αποκλείεται όμως κάτω από το σημερινό δάπεδο να σώζονται κάποια στοιχεία. Επίσης, χρήσιμη θα ήταν ενδεχομένως η αφαίρεση του επιχρίσματος στην περιοχή στήριξης των επιστυλίων, αφού το ύψος των κιονίσκων είναι άγνωστο. Βέβαια, η στάθμη των υφαψιδίων δημιουργεί ένα προς τα πάνω όριο, βάσει του οποίου έχει γίνει η γραφική αποκατάσταση (Εικ. 6)¹⁴. Τέλος, στον τοίχο που φράσσει την είσοδο του διακονικού δεν αποκλείεται να έχουν ενσωματωθεί μέλη από το γλυπτό διάκοσμο.

has not survived on one pillar but can be seen in an old photograph. The only pillar coming from a corner bay bears a colonnette of simple elongated octagonal section (Fig. 5). Its upper part is again known only from a photograph in the archive of the NTUA, but the lower part is extant, as is a fragment of a colonnette. No closure slabs are preserved, except perhaps a small fragment, but a bevelled cornice from their crowning has been found (Fig. 5). The epistyle of the prothesis survives entire, in two pieces, while the middle section of the epistyle from the bema is missing (Fig. 4).
