Η αρχιτεκτονική του συγκροτήματος των Αγίων Αναργύρων στο Κάτω Σαγκρί Νάξου

Σταύρος ΜΑΜΑΛΟΥΚΟΣ

Η ΑΡΧΙΤΕΚΤΟΝΙΚΗ ΤΟΥ ΣΥΓΚΡΟΤΗΜΑΤΟΣ ΤΩΝ ΑΓΙΩΝ ΑΝΑΓΥΡΩΝ ΣΤΟ ΚΑΤΩ ΣΑΓΚΡΙ ΝΑΞΟΥ*

THE ARCHITECTURE OF THE HAGIOI ANARGYROI COMPLEX AT KATO SANGRI, NAXOS

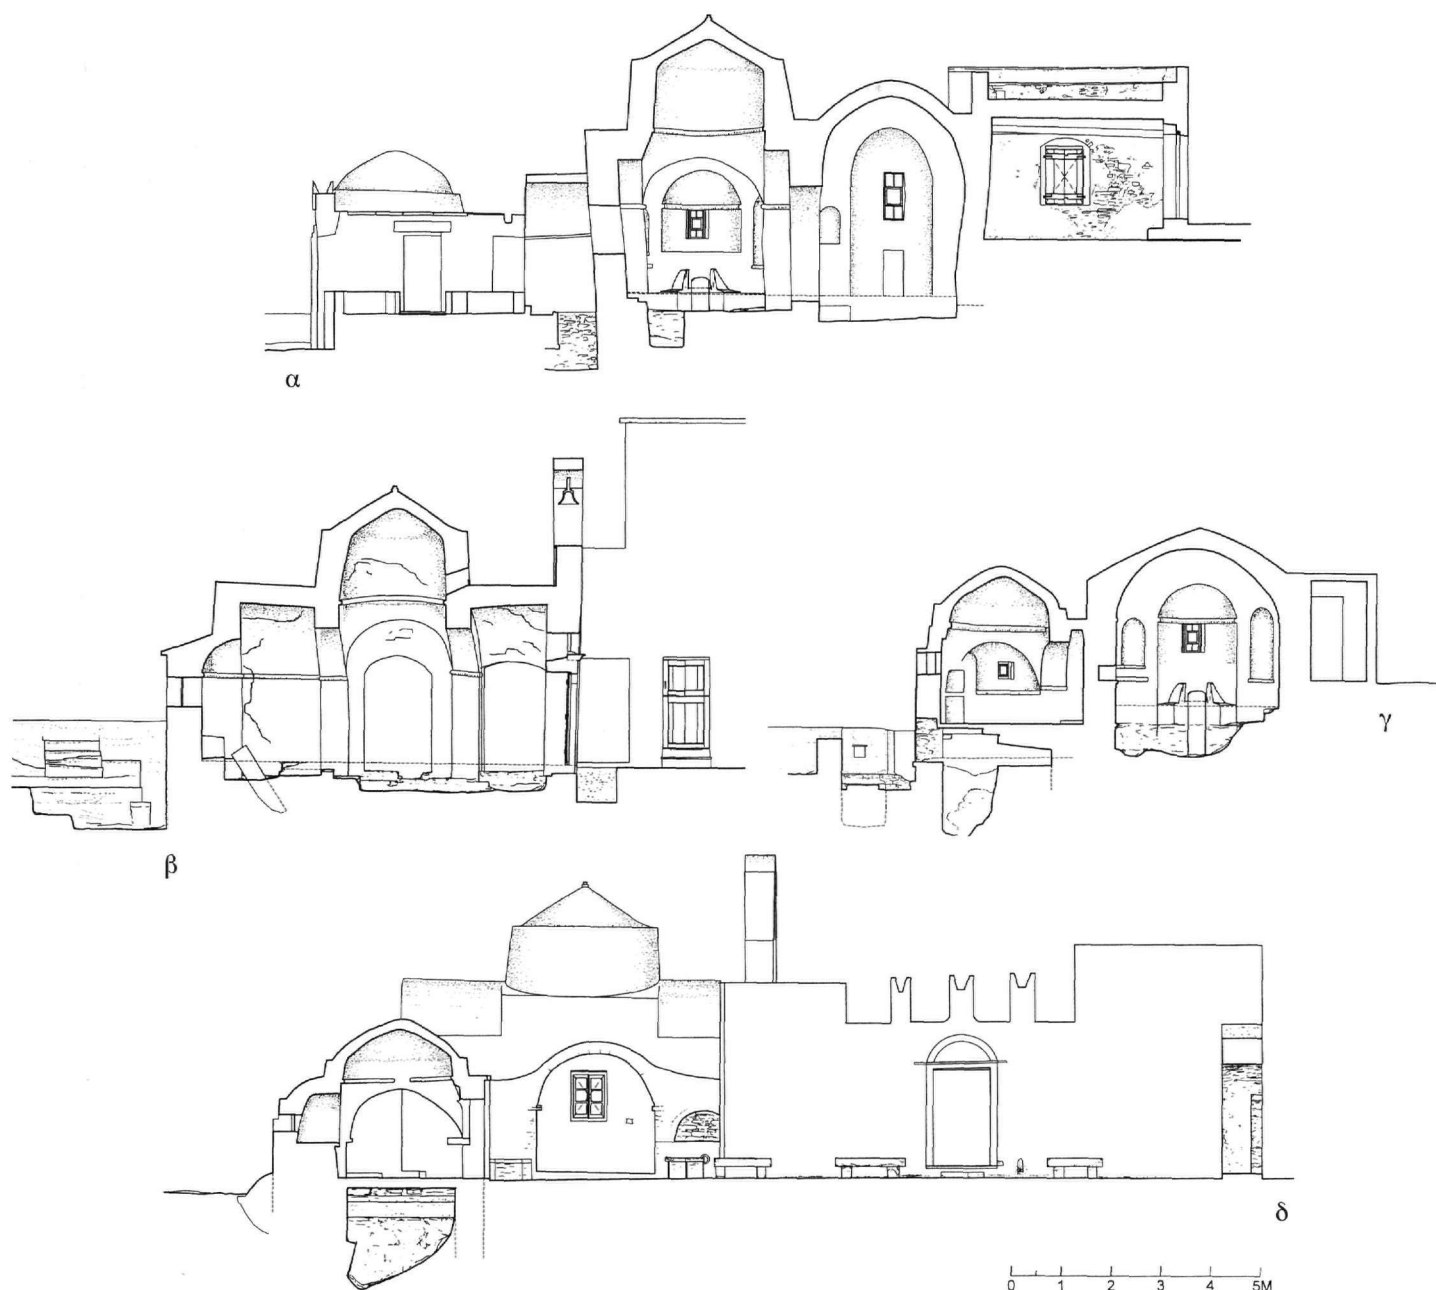
Εικ. 4. Συγκρότημα Αγίων Αναργύρων. α: Τομή ΑΑ, β: Τομή ΒΒ, γ: Τομή ΓΓ, δ: Τομή ΔΔ.

Η κάλυψη του ναού είναι τριμερής (Εικ. 3 και 4). Το ανατολικό και το δυτικό τμήμα του καλύπτονται με κατά μήκος διατεταγμένους ημικυλινδρικούς θόλους με μήκος 1,50 και πλάτος 3,30 μ. περίπου, ίσο δηλαδή με το συνολικό καθαρό πλάτος του κτιρίου. Το κεντρικό τμήμα του καλύπτεται με τρούλλο διαμ. 2 μ. περίπου, ο οποίος φέρεται από δύο τόξα και δύο βαθιά αφιδώματα που βρίσκουν σε προσκολλημένες στους πλάγιους τοίχους ισχυρά προεξέχουσες παραστάδες.

ναού των Αγίων Αναργύρων και σε επαφή με αυτή, υπάρχει μία ιδιότυπη κατασκευή (Εικ. 3, 4α και δ) που συνδεόταν με την πηγή του νερού, η κύρια φλέβα της οποίας ανέβλυζε στη θέση αυτή. Πρόκειται για δύο εν σειρά διατεταγμένους θόλους βάθους 1,30 μ., έναν ευρύ και ψηλό στα ανατολικά και ένα στενό και χαμηλό στα δυτικά, οι οποίοι καλύπτουν το βαθύ, εν είδει ανοικτής

Στα νότια του ναού των Αγίων Αναργύρων βρίσκεται ο ναός του Αγίου Ανδρέα (Εικ. 1, 3, 4α και 5), ένας μικρός (εσωτ. διαστ. $2,70 \times 4,50$ μ. περίπου), μονόχωρος δρομικός καμαροσκέπαστος ναός με ημικυκλική κόγχη ιερού. Η απευθείας προσπέλαση στο ναό γίνεται από μία αλλοιωμένη σε νεότερους χρόνους θύρα που ανοίγεται στον άξονα της δυτικής πλευράς του και η επικοινωνία του με το ναό των Αγίων Αναργύρων μέσω δύο ευρέων ανοιγμάτων με χαμηλωμένα τοξωτά ανώφλια. Το εσωτερικό του φωτίζεται από δύο ορθογωνικά παράθυρα: ένα στην κόγχη του ιερού και ένα επάνω από τη δυτική θύρα. Μετά την πρόσφατη αποξήλωση του νεωτερικού δαπέδου του ναού αποκαλύφθηκαν τα λείψανα δύο τετράγωνων σε κάτοιψη παραστάδων προσκολλημένων στο νότιο τείχος του ναού των Αγίων Αναργύρων.

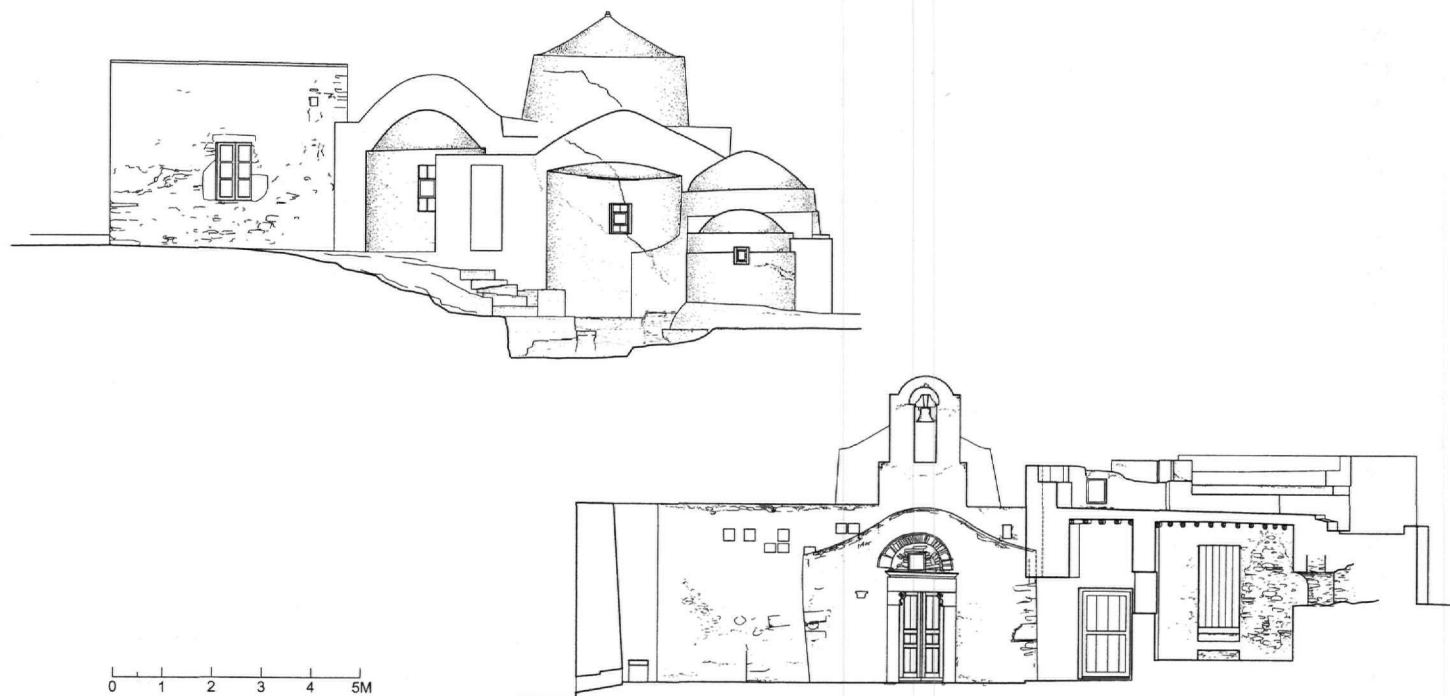
Εικ. 5. Συγκρότημα Αγίων Αναργύρων. Ανατολική και δυτική όψη.

Οι όψεις του ναού εμφανίζονται βαριές, με χαμηλές αναλογίες, απλές και αδιάρθρωτες. Μεγαλύτερο ενδιαφέρον παρουσιάζει η ενταγμένη σήμερα στον ανατολικό μανδρότοιχο της αυλής δυτική όψη του μνημείου (Εικ. 5β). Η θύρα που ανοίγεται στον άξονά της έχει μαρμάρινο πλαίσιο με την τυπική στις Κυκλάδες κατά τον όψιμο Μεσαίωνα και την Τουρκοκρατία μορφή⁶, με τους χαρακτηριστικούς κιλλίβαντες που φέρουν το ανώφλι. Όπως φάνηκε κατά την αποξήλωση των επιχρισμάτων, η σημερινή μορφή της θύρας δεν είναι η αρχική. Επάνω, ωστόσο, από το άνοιγμά της διατηρείται σε κακή κατάσταση αρχικό, όπως φαίνεται, τυφλό ανίδωμα με διπλό πλίνθινο τόξο που περιβάλλεται από απλή πλίνθινη ταινία (Εικ. 6), στο τύμπανο του οποίου έχει εκ των υστέρων διαμορφωθεί ορθογωνικό παράθυρο-φεγγίτης. Ψηλότερα υπάρχει απλής μορφής κωδωνο-

στάσιο του τύπου του διάτρητου τοιχώματος (Εικ. 5). Στη βορειοανατολική γωνία του ναού των Αγίων Αναγύρων και με τον κατά μήκος άξονά του να αποκλίνει πάνω από 45° από εκείνον του μεγάλου ναού, βρίσκεται το παρεκκλήσιο της Αγίας Μαρίνας (Εικ. 1, 2, 3, 4α, β, δ και 5). Πρόκειται για ένα μικροσκοπικό μονόχωρο τρουλλαίο ναΐσκο με εξωτερικές διαστάσεις περίπου 3,60×3,60 μ., χωρίς την ημικυκλική κόγχη του ιερού. Ο εσωτερικός χώρος με διαστάσεις μόλις 2,30×2,90 και μέγιστο ύψος 3 μ. περίπου καλύπτεται με τρούλλο διαμέτρου 2,10 μ. περίπου με χαμηλό τύμπανο. Στον ανατολικό τοίχο του χώρου ανοίγεται έκκεντρα προς τα νότια η βαθιά κόγχη του ιερού, το κάτω μέρος της οποίας καταλαμβάνει κτιστή αγία τράπεζα. Στη βορειοανατολική του γωνία είναι, προφανώς εξασχής, διαμορφωμένη η κόγχη της προθέσεως. Στη βόρεια και τη δυτική πλευρά του χώρου του ναού σχηματίζονται τυφλά ανιδώματα με βάθος 0,10 μ. περίπου, τα οποία βαίνουν σε υποτυπώδη υφαψίδια από σχιστόπλακες. Στη νότια πλευρά του υπάρχει βαθύ ανίδωμα με αδιαμόρφωτο τύμπανο. Η προσπέλαση στο ναό γίνεται από μία θύρα που ανοίγεται έκκεντρα στη δυτική πλευρά του. Το εσωτερικό φωτίζεται από δύο μικρά ορθογωνικά παράθυρα, ένα στο δυτικό άκρο της βόρειας πλευράς και ένα στην κόγχη του ιερού. Κοσμήτης ημικυκλικής διατομής υπάρχει στη στεφάνη του τρούλλου. Το δάπεδο

νεται με δύο ακόμη χώρους καλυμμένους με επίπεδα δώματα, που βρίσκονται στα νότια και στα δυτικά του ναού του Αγίου Ανδρέα (Εικ. 1, 4α και 5). Ο πρώτος χώρος είναι ένα μικρών διαστάσεων δωμάτιο με άγνωστη αρχική λειτουργία, που τώρα χρησιμεύει ως αποθήκη. Ο δεύτερος, που είναι χωρισμένος σήμερα σε δύο ανεξάρτητους μεταξύ τους μικρούς χώρους, αποτελεί ουσιαστικά τμήμα του ισογείου του σπιτιού. Αρχικά συνδεόταν μέσω ευρέως τόξου με το νοτιότερο χώρο του ισογείου, το σημερινό διαβατικό. Στο νότιο άκρο του υπάρχει φούρνος. Λίθινη κτιστή κλίμακα οδηγεί στα βαθά δώματα των χώρων αυτών.

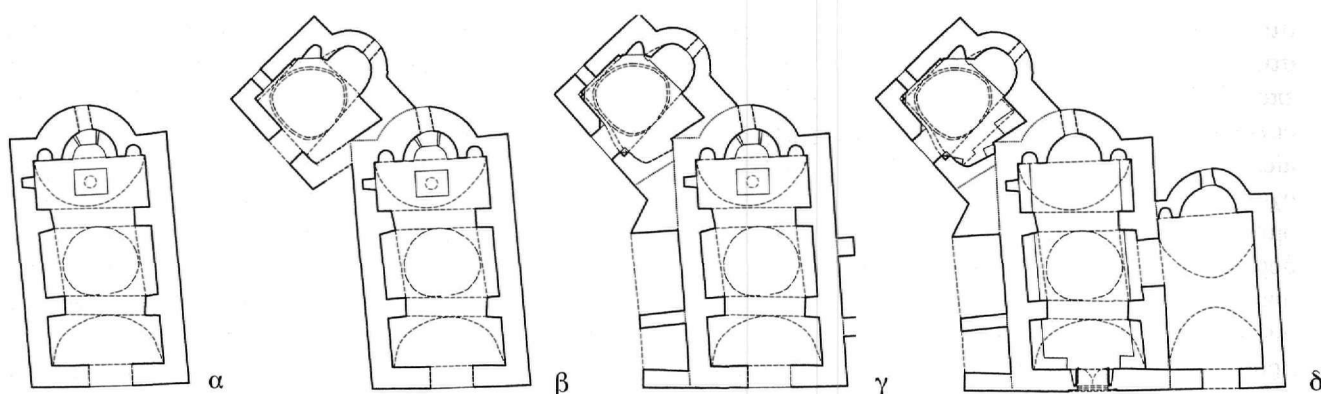
Εικ. 7. Συγκρότημα Αγίων Αναργύρων. Οικοδομικές φάσεις - Αναπαραστάσεις.

Η διάκριση οικοδομικών φάσεων (Εικ. 3) στο σύμπλεγμα των τριών ναών του Σαγκρίου και η αναπαράσταση της καθεμιάς από αυτές (Εικ. 7) προκύπτει από τη μελέτη της σχέσεως των διαφόρων κτιρίων του οικοδομικού συγκροτήματος μεταξύ τους, με τη βοήθεια οικοδομικών παρατηρήσεων αλλά και της αρχαιολογικής έρευνας που διεξήχθη υπό την εποπτεία της 2ης Εφορείας Βυζαντινών Αρχαιοτήτων κατά τη διάρκεια των εργασιών αποκαταστάσεως του μνημειακού συνόλου.

Από τα μέχρι τώρα διαθέσιμα στοιχεία προκύπτει ότι τον πυρήνα του συγκροτήματος αποτελεί ο ναός των Αγίων Αναργύρων, ο οποίος πρέπει αρχικά να έσπευε ελεύθερος στην ομαλή πλαγιά, καθώς δεν έχουν εντοπισθεί λείψανα άλλων παλαιότερων ή σύγχρονων με αυτόν κατασκευών. Το παλαιότερο πρόσκτισμα στο ναό των Αγίων Αναργύρων φαίνεται ότι είναι το παρεκκλήσιο της Αγίας Μαρίνας. Η ιδιότυπη διάταξή του σε σχέση με τον προγενέστερο ναό, στον οποίο προσαρτήθηκε, θα μπορούσε με επιφύλαξη να αποδοθεί σε δεσμεύσεις που επιβλήθηκαν από τη διαμόρφωση της υποκείμενης δεξαμενής. Η ύπαρξη του, μεγάλου βάθους, νότιου αψιδώματος, το οποίο θα μπορούσε να είχε κατασκευασθεί ως αρκοσόλιο, οδηγεί στη σκέψη ότι ο ναός είχε αρχικά ταφικό χαρακτήρα.

Επόμενες χρονικά προσθήκες στο ναό των Αγίων Αναργύρων είναι η θολωτή κατασκευή κατά μήκος της βόρειας πλευράς του και μία άγνωστης αρχικής μορφής κατασκευή στη νότια πλευρά του, υπολείμματα της οποίας αποτελούν τα κατώτερα μέρη των παραστάδων που εντοπίστηκαν κάτω από το δάπεδο του ναού του Αγίου Ανδρέα. Οι παραστάδες αυτές θα μπορούσαν να στέκουν ανεξάρτητες, ως απλές αντηρίδες, ή να αποτελούν τα ποδαρικά μιας μικρού βάθους τοξωτής κατασκευής, που θα μπορούσε να είναι ένα αρκοσόλιο, όπως στην περίπτωση του ναού της Αγίας Άννας στην Κάτω Ποταμιά. Η λειτουργία των παραπάνω προσκτισμάτων στο ναό των Αγίων Αναργύρων, πέρα από την οποιαδήποτε άλλη χρήση τους, σχετίζεται αναμφίβολα με τα σοβαρά δομοστατικά προβλήματα που αντιμετώπιζε ήδη ο ναός εξαιτίας της θεμελιώσεώς του. Προσθήκη στο ναό των Αγίων Αναργύρων αποτελεί, τέλος, και ο ναός του Αγίου Ανδρέα. Όπως φαίνεται από τα διαθέσιμα στοιχεία, όλες οι υπόλοιπες κατασκευές του οικοδομικού συγκροτήματος της κατοικίας είναι μεταγενέστερες του συμπλέγματος των τριών ναών.
