Τόμ. 27 (2006)

Η αρχιτεκτονική του συγκροτήματος των Αγίων Αναργύρων στο Κάτω Σαγκρί Νάξου

Σταύρος ΜΑΜΑΛΟΥΚΟΣ

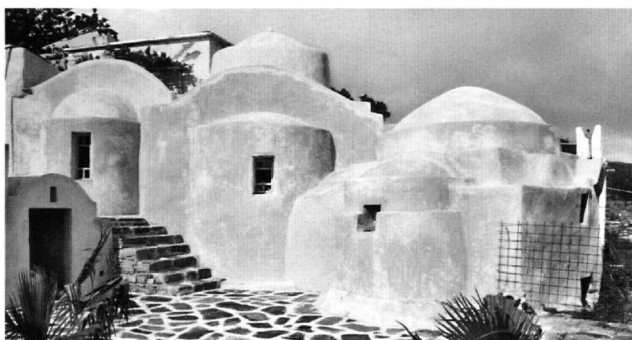
Εικ. 1. Συγκρότημα Αγίων Αναργύρων. Γενική άποψη από τα ανατολικά.

Στο κέντρο του συμπλέγματος βρίσκεται ο ναός των Αγίων Αναργύρων (Εικ. 1, 3-5). Πρόκειται για ένα μικρό (οι διαστάσεις του είναι περίπου 4,60×7,40 μ., χωρίς την ημικυκλική κόγχη του ιερού) μονόχωρο, δρομικό τρούλλο ναό χωρίς νάρθηκα. Αξίζει να σημειωθεί εξαιρετικά ότι το μνημείο παρουσιάζει, τόσο συνολικά όσο και στα επιμέρους στοιχεία του, εντονότατη γραφική ακανονιστία. Αυτή οφείλεται σε μεγάλο βαθμό σε πλαστικές παραμορφώσεις που το κτίσμα έχει υποστεί κατά τη

ρης οχυρωμένης κατοικίας καθιστά δύσκολη την αναγνώριση των χαρακτηριστικών του. Εξετάζοντάς τον απαλλαγμένο από τα προσκτίσματα που τον περιβάλλουν, ο ναός εξωτερικά παρουσιάζεται ως βαρύ και αδιάρθρωτο κτίσμα με γενική μορφή πρίσματος πενταγωνικής διατομής, στο μέσον του οποίου υψώνεται το σχήματος ορθογώνιου παραλληλεπίπεδου βάθρο του κυλινδρικού και με κωνική κάλυψη τρούλλου. Στην ανατολική πλευρά του πρίσματος είναι προσκολλημένη η ημικυλινδρική κόγχη του ιερού (Εικ. 1 και 5).

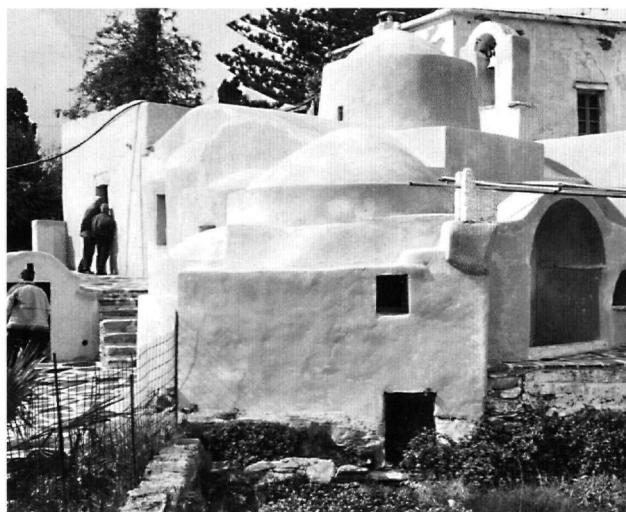
Εικ. 2. Συγκρότημα Αγίων Αναργύρων. Γενική άποψη από τα βορειοανατολικά.

Το αναφερόμενο ως «Άγιοι Ανάργυροι» οικοδομικό συγκρότημα των τριών αφιερωμένων στους αγίους Αναργύρους, στην αγία Μαρίνα και στον άγιο Ανδρέα ναών του κτήματος Μπογιατζόγλου, στο Κάτω Σαγκρί της Νάξου (Εικ. 1 και 2), είναι από τα λιγότερο γνωστά βυζαντινά μνημεία του ιστορικού νησιού, που αποτέλεσε ένα από τα πεδία επιστημονικής δράσεως του αείμνηστου καθηγητή Νικολάου Δρανδάκη, τη μνήμη του οποίου τιμά ο παρών τόμος. Πράγματι, στη σχετική με τη βυζαντινή ναοδομία της Νάξου<sup>1</sup> βιβλιογραφία σύντομες αναφορές υπάρχουν μόνο για τον μικρότερο από τους ναούς του συγκροτήματος, το ναό της Αγίας Μαρίνας<sup>2</sup>. Το έως τώρα εξαιρετικά περιορισμένο ενδιαφέρον των ερευνητών για τους τρεις ναούς δικαιολογείται εν μέρει, καθώς εκτεταμένες μεταγενέστερες επεμβάσεις είχαν αλλοιώσει σοβαρά την αρχική μορφή των ναών και έκρυβαν μέχρι πρόσφατα ενδιαφέροντα αυθεντικά στοιχεία της αρχιτεκτονικής τους, καθώς και τα λείψανα του τοιχογραφικού διακόσμου του μεγαλύτερου από αυτούς.

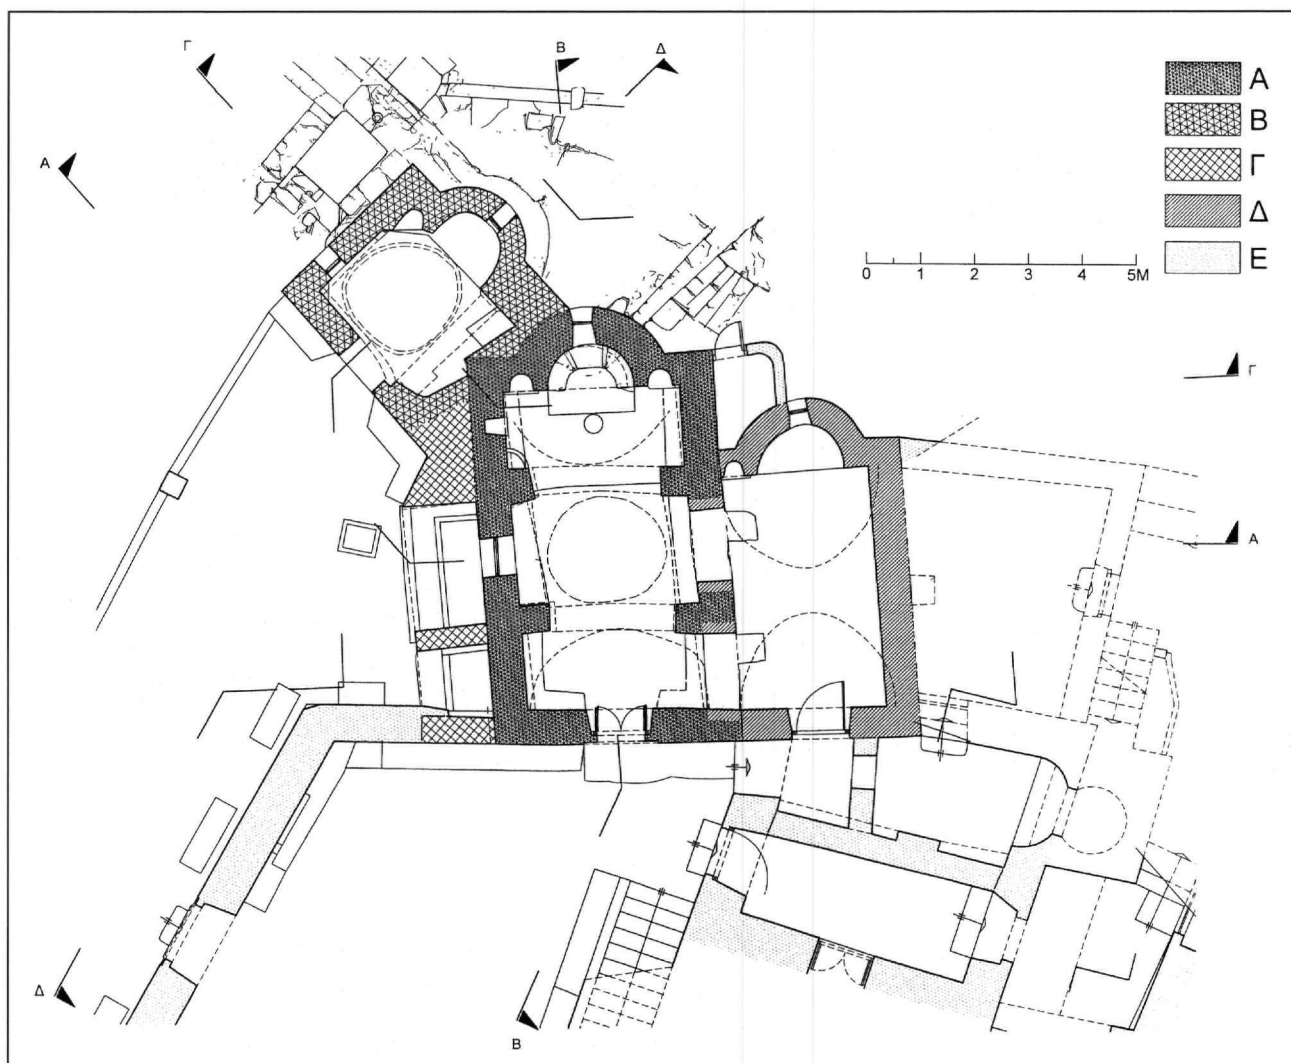
Εικ. 3. Συγκρότημα Αγίων Αναργύρων. Κάτοψη.

Η κάλυψη του ναού είναι τριμερής (Εικ. 3 και 4). Το ανατολικό και το δυτικό τμήμα του καλύπτονται με κατά μήκος διατεταγμένους ημικυλινδρικούς θόλους με μήκος 1,50 και πλάτος 3,30 μ. περίπου, ίσο δηλαδή με το συνολικό καθαρό πλάτος του κτιρίου. Το κεντρικό τμήμα του καλύπτεται με τρούλλο διαμ. 2 μ. περίπου, ο οποίος φέρεται από δύο τόξα και δύο βαθιά αφιδώματα που βαίνουν σε προσκολλημένες στους πλάγιους τοίχους ισχυρά προεξέχουσες παραστάδες.

ναού των Αγίων Αναργύρων και σε επαφή με αυτή, υπάρχει μία ιδιότυπη κατασκευή (Εικ. 3, 4α και δ) που συνδεόταν με την πηγή του νερού, η κύρια φλέβα της οποίας ανέβλυζε στη θέση αυτή. Πρόκειται για δύο εν σειρά διατεταγμένους θόλους βάθους 1,30 μ., έναν ευρύ και ψηλό στα ανατολικά και ένα στενό και χαμηλό στα δυτικά, οι οποίοι καλύπτουν το βαθύ, εν είδει ανοικτής

Η διάκριση οικοδομικών φάσεων (Εικ. 3) στο σύμπλεγμα των τριών ναών του Σαγκρίου και η αναπαράσταση της καθεμιάς από αυτές (Εικ. 7) προκύπτει από τη μελέτη της σχέσεως των διαφόρων κτιρίων του οικοδομικού συγκροτήματος μεταξύ τους, με τη βοήθεια οικοδομικών παρατηρήσεων αλλά και της αρχαιολογικής έρευνας που διεξήχθη υπό την εποπτεία της 2ης Εφορείας Βυζαντινών Αρχαιοτήτων κατά τη διάρκεια των εργασιών αποκατάστασης του μνημειακού συνόλου.

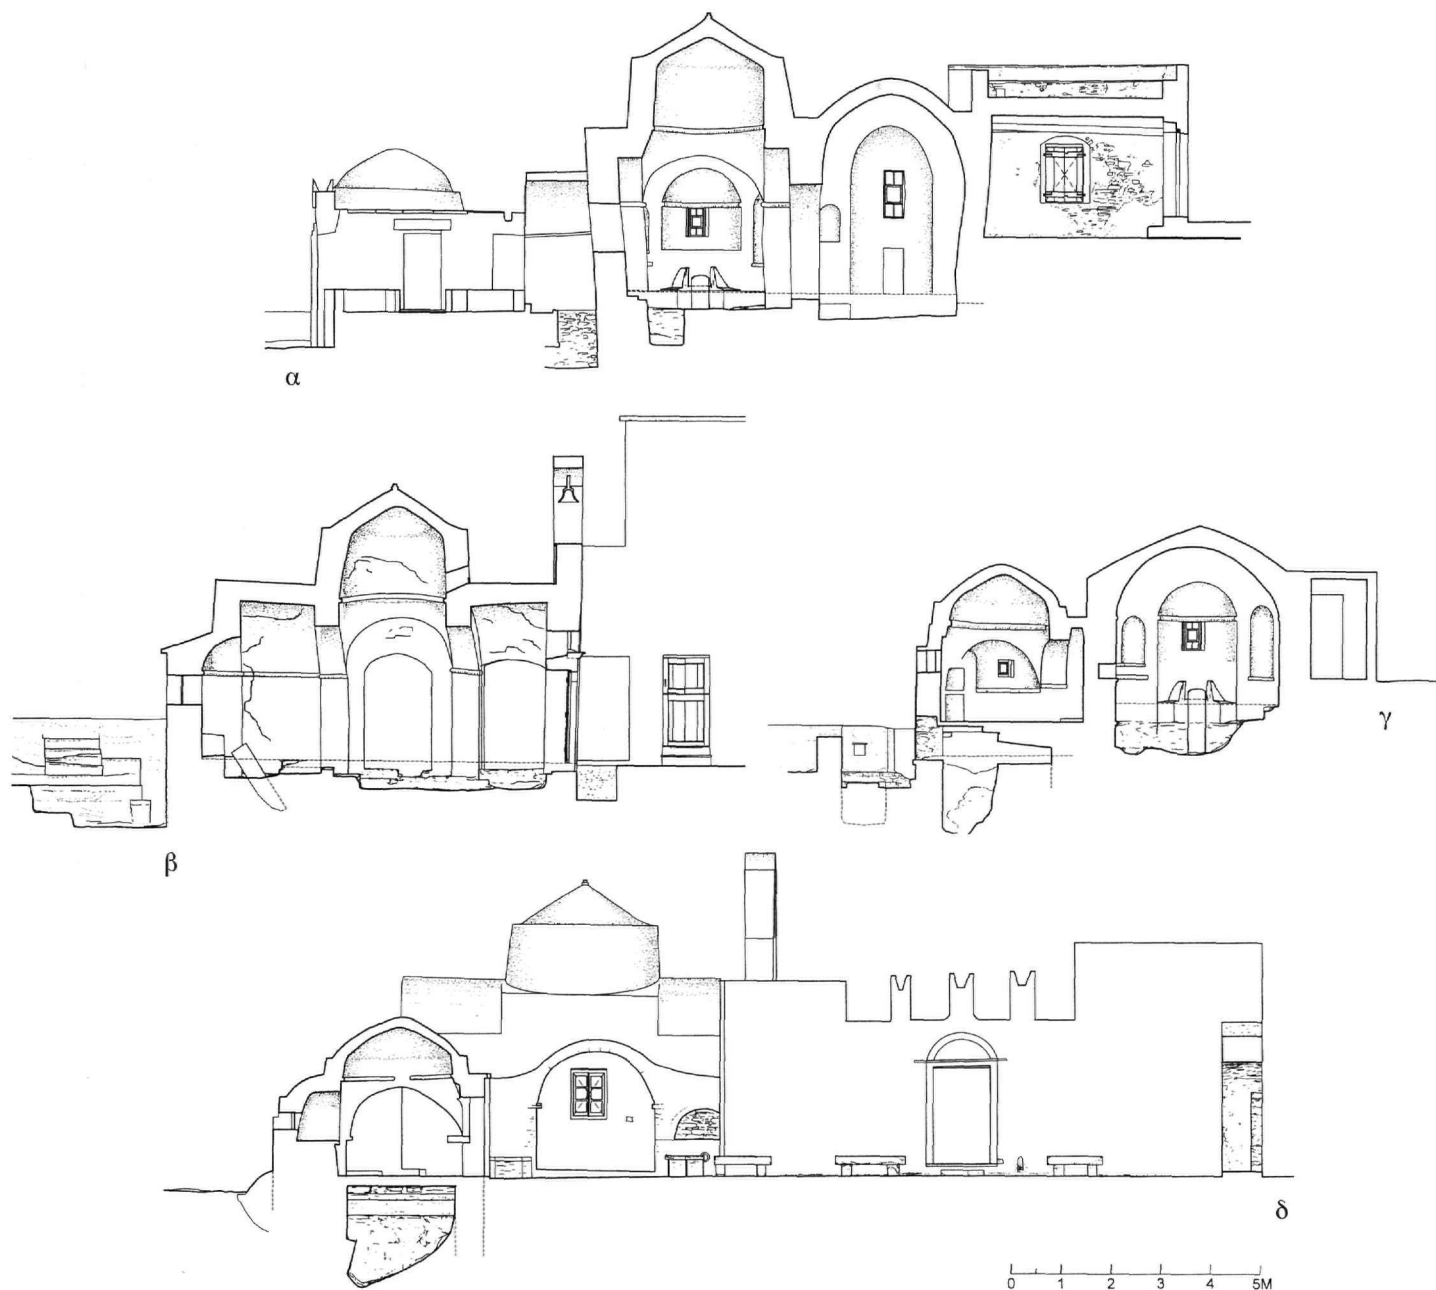
Εικ. 4. Συγκρότημα Αγίων Αναργύρων. α: Τομή ΑΑ, β: Τομή ΒΒ, γ: Τομή ΓΓ, δ: Τομή ΔΔ.

Στα νότια του ναού των Αγίων Αναργύρων βρίσκεται ο ναός του Αγίου Ανδρέα (Εικ. 1, 3, 4α και 5), ένας μικρός (εσωτ. διαστ. 2,70×4,50 μ. περίπου), μονόχωρος δρομικός καμαροσκέπαστος ναός με ημικυκλική κόγχη ιερού. Η απευθείας προσπέλαση στο ναό γίνεται από μία αλλοιωμένη σε νεότερους χρόνους θύρα που ανοίγεται στον άξονα της δυτικής πλευράς του και η επικοινωνία του με το ναό των Αγίων Αναργύρων μέσω δύο ευρέων ανοιγμάτων με χαμηλωμένα τοξωτά ανώφλια. Το εσωτερικό του φωτίζεται από δύο ορθογωνικά παράθυρα: ένα στην κόγχη του ιερού και ένα επάνω από τη δυτική θύρα. Μετά την πρόσφατη αποξήλωση του νεωτερικού δαπέδου του ναού αποκαλύφθηκαν τα λείψανα δύο τετράγωνων σε κάτοιψη παραστάδων προσκολλημένων στο νότιο τοίχο του ναού των Αγίων Αναργύρων.

νεται με δύο ακόμη χώρους καλυμμένους με επίπεδα δώματα, που βρίσκονται στα νότια και στα δυτικά του ναού του Αγίου Ανδρέα (Εικ. 1, 4α και 5). Ο πρώτος χώρος είναι ένα μικρών διαστάσεων δωμάτιο με άγνωστη αρχική λειτουργία, που τώρα χρησιμεύει ως αποθήκη. Ο δεύτερος, που είναι χωρισμένος σήμερα σε δύο ανεξάρτητους μεταξύ τους μικρούς χώρους, αποτελεί ουσιαστικά τμήμα του ισογείου του σπιτιού. Αρχικά συνδεόταν μέσω ευρέως τόξου με το νοτιότερο χώρο του ισογείου, το σημερινό διαβατικό. Στο νότιο άκρο του υπάρχει φούρνος. Λίθινη κτιστή κλίμακα οδηγεί στα βατά δώματα των χώρων αυτών.

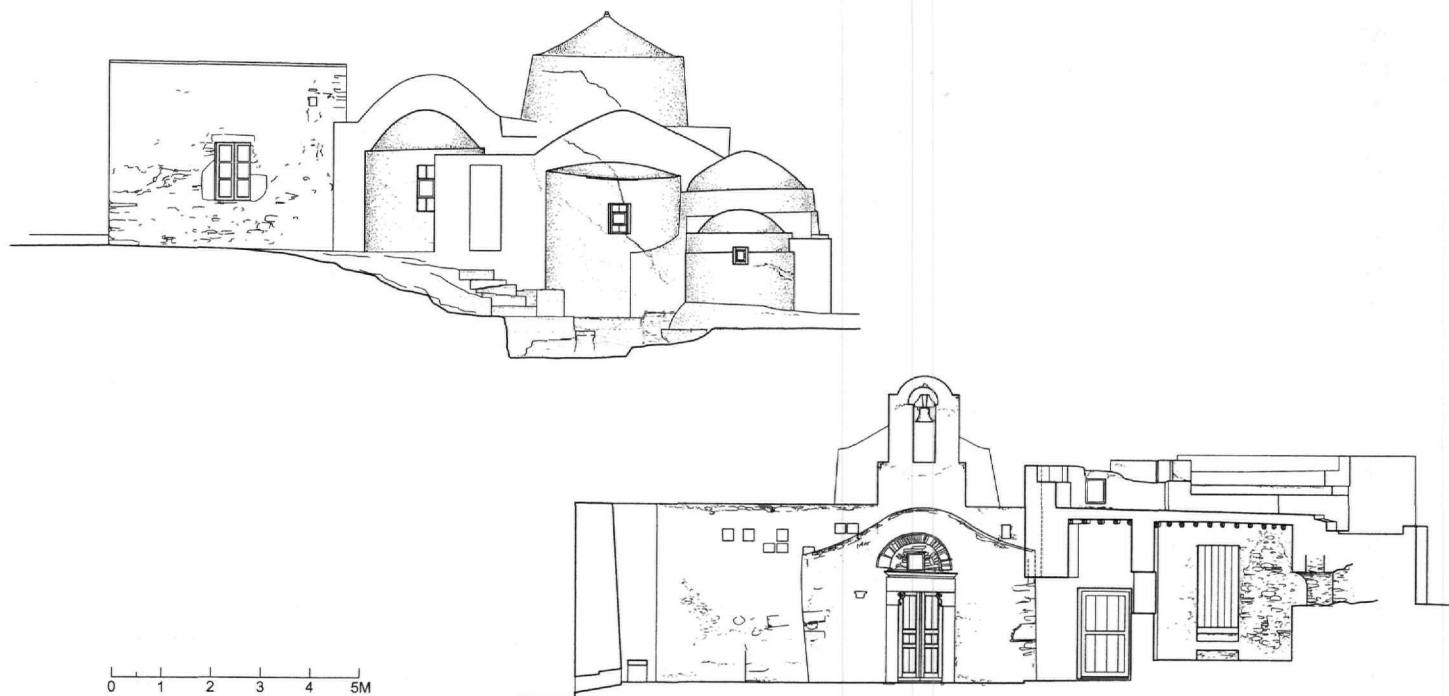
Εικ. 5. Συγκρότημα Αγίων Αναργύρων. Ανατολική και δυτική όψη.

στάσιο του τύπου του διάτρητου τοιχώματος (Εικ. 5). Στη βορειοανατολική γωνία του ναού των Αγίων Αναργύρων και με τον κατά μήκος άξονά του να αποκλίνει πάνω από 45° από εκείνον του μεγάλου ναού, βρίσκεται το παρεκκλήσιο της Αγίας Μαρίνας (Εικ. 1, 2, 3, 4α, β, δ και 5). Πρόκειται για ένα μικροσκοπικό μονόχωρο τρουλλαίο ναΐσκιο με εξωτερικές διαστάσεις περίπου 3,60×3,60 μ., χωρίς την ημικυκλική κόγχη του ιερού. Ο εσωτερικός χώρος με διαστάσεις μόλις 2,30×2,90 και μέγιστο ύψος 3 μ. περίπου καλύπτεται με τρούλλο διαμέτρου 2,10 μ. περίπου με χαμηλό τύμπανο. Στον ανατολικό τοίχο του χώρου ανοίγεται έκκεντρα προς τα νότια η βαθιά κόγχη του ιερού, το κάτω μέρος της οποίας καταλαμβάνει κτιστή αγία τράπεζα. Στη βορειοανατολική του γωνία είναι, προφανώς εξασχής, διαμορφωμένη η κόγχη της προθέσεως. Στη βόρεια και τη δυτική πλευρά του χώρου του ναού σχηματίζονται τυφλά αψιδώματα με βάθος 0,10 μ. περίπου, τα οποία βαίνουν σε υποτυπώδη υφαψίδια από σχιστόπλακες. Στη νότια πλευρά του υπάρχει βαθύ αψίδωμα με αδιαμόρφωτο τύμπανο. Η προσπέλαση στο ναό γίνεται από μία θύρα που ανοίγεται έκκεντρα στη δυτική πλευρά του. Το εσωτερικό φωτίζεται από δύο μικρά ορθογωνικά παράθυρα, ένα στο δυτικό άκρο της βόρειας πλευράς και ένα στην κόγχη του ιερού. Κοσμήτης ημικυκλικής διατομής υπάρχει στη στεφάνη του τρούλλου. Το δάπεδο

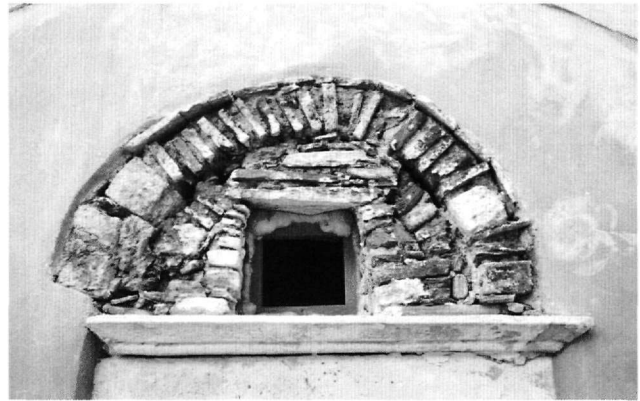
Εικ. 6. Ναός Αγίων Αναργύρων. Τυφλό αφιδωμα θύρας.

αρχαία κτίρια. Τα θεμέλια είναι κατασκευασμένα από αργολιθοδομή, με μικρούς ή μετρίου μεγέθους ντόπιους πλακοειδείς λίθους, σε τάφρους μικρού σχετικά βάθους. Τα τόξα και οι θόλοι είναι από επίσης ντόπιους αργούς πλακοειδείς λίθους, με εξαίρεση τη θολωτή κατασκευή στη βόρεια πλευρά του ναού των Αγίων Αναργύρων, που έχει κατασκευασθεί από λαξευτούς πορολίθους. Πλίνθοι έχουν χρησιμοποιηθεί μόνο στην κατασκευή του τυφλού αφιδώματος επάνω από τη θύρα του ίδιου ναού (Εικ. 6).

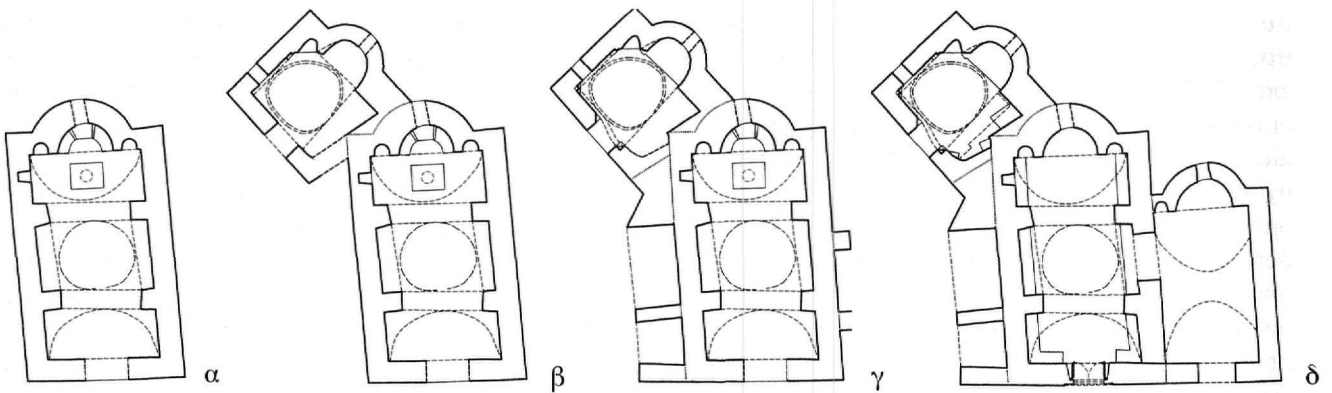
Εικ. 7. Συγκροτήμα Αγίων Αναργύρων. Οικοδομικές φάσεις - Αναπαραστάσεις.

Από τα μέχρι τώρα διαθέσιμα στοιχεία προκύπτει ότι τον πυρήνα του συγκροτήματος αποτελεί ο ναός των Αγίων Αναργύρων, ο οποίος πρέπει αρχικά να έσπεξε ελεύθερος στην ομαλή πλαγιά, καθώς δεν έχουν εντοπισθεί λείψανα άλλων παλαιότερων ή σύγχρονων με αυτόν κατασκευών. Το παλαιότερο πρόσκτισμα στο ναό των Αγίων Αναργύρων φαίνεται ότι είναι το παρεκκλήσιο της Αγίας Μαρίνας. Η ιδιότυπη διάταξή του σε σχέση με τον προγενέστερο ναό, στον οποίο προσαρτήθηκε, θα μπορούσε με επιφύλαξη να αποδοθεί σε δεσμεύσεις που επιβλήθηκαν από τη διαμόρφωση της υποκείμενης δεξαμενής. Η ύπαρξη του, μεγάλου βάθους, νότιου αφιδώματος, το οποίο θα μπορούσε να είχε κατασκευασθεί ως αρκοσόλιο, οδηγεί στη σκέψη ότι ο ναός είχε αρχικά ταφικό χαρακτήρα.

Επόμενες χρονικά προσθήκες στο ναό των Αγίων Αναργύρων είναι η θολωτή κατασκευή κατά μήκος της βόρειας πλευράς του και μία άγνωστης αρχικής μορφής κατασκευή στη νότια πλευρά του, υπολείμματα της οποίας αποτελούν τα κατώτερα μέρη των παραστάδων που εντοπίστηκαν κάτω από το δάπεδο του ναού του Αγίου Ανδρέα. Οι παραστάδες αυτές θα μπορούσαν να στέκουν ανεξάρτητες, ως απλές αντηρίδες, ή να αποτελούν τα ποδαρικά μιας μικρού βάθους τοξωτής κατασκευής, που θα μπορούσε να είναι ένα αρκοσόλιο, όπως στην περίπτωση του ναού της Αγίας Άννας στην Κάτω Ποταμιά. Η λειτουργία των παραπάνω προσκτισμάτων στο ναό των Αγίων Αναργύρων, πέρα από την οποιαδήποτε άλλη χρήση τους, σχετίζεται αναμφίβολα με τα σοβαρά δομοστατικά προβλήματα που αντιμετώπιζε ήδη ο ναός εξαιτίας της θεμελιώσεώς του. Προσθήκη στο ναό των Αγίων Αναργύρων αποτελεί, τέλος, και ο ναός του Αγίου Ανδρέα. Όπως φαίνεται από τα διαθέσιμα στοιχεία, όλες οι υπόλοιπες κατασκευές του οικοδομικού συγκροτήματος της κατοικίας είναι μεταγενέστερες του συμπλέγματος των τριών ναών.
