Η αρχιτεκτονική του συγκροτήματος των Αγίων Αναργύρων στο Κάτω Σαγκρί Νάξου

Σταύρος ΜΑΜΑΛΟΥΚΟΣ

Τόμος ΚΖ' (2006) • Σελ. 49-60

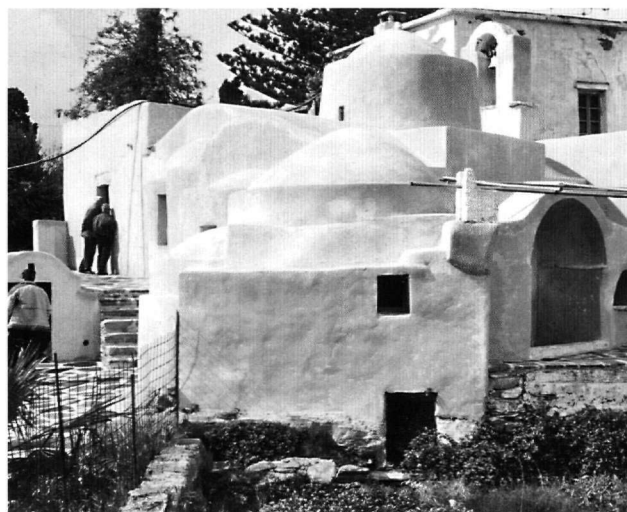
Εικ. 2. Συγκρότημα Αγίων Αναργύρων. Γενική άποψη από τα βορειοανατολικά.

Το αναφερόμενο ως «Άγιοι Ανάργυροι» οικοδομικό συγκρότημα των τριών αφιερωμένων στους αγίους Αναργύρους, στην αγία Μαρίνα και στον άγιο Ανδρέα ναών του κτήματος Μπογιατζόγλου, στο Κάτω Σαγκρί της Νάξου (Εικ. 1 και 2), είναι από τα λιγότερο γνωστά βυζαντινά μνημεία του ιστορικού νησιού, που αποτέλεσε ένα από τα πεδία επιστημονικής δράσεως του αείμνηστου καθηγητή Νικολάου Δρανδάκη, τη μνήμη του οποίου τιμά ο παρών τόμος. Πράγματι, στη σχετική με τη βυζαντινή ναοδομία της Νάξου¹ βιβλιογραφία σύντομες αναφορές υπάρχουν μόνο για τον μικρότερο από τους ναούς του συγκροτήματος, το ναό της Αγίας Μαρίνας². Το έως τώρα εξαιρετικά περιορισμένο ενδιαφέρον των ερευνητών για τους τρεις ναούς δικαιολογείται εν μέρει, καθώς εκτεταμένες μεταγενέστερες επεμβάσεις είχαν αλλοιώσει σοβαρά την αρχική μορφή των ναών και έκρυβαν μέχρι πρόσφατα ενδιαφέροντα αυθεντικά στοιχεία της αρχιτεκτονικής τους, καθώς και τα λείψανα του τοιχογραφικού διακόσμου του μεγαλύτερου από αυτούς.
