Η αρχιτεκτονική του συγκροτήματος των Αγίων Αναργύρων στο Κάτω Σαγκρί Νάξου

Σταύρος ΜΑΜΑΛΟΥΚΟΣ

Τόμος ΚΖ' (2006) • Σελ. 49-60

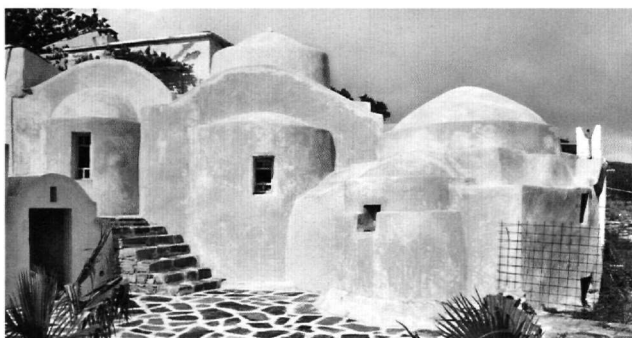
Εικ. 1. Συγκρότημα Αγίων Αναργύρων. Γενική άποψη από τα ανατολικά.

ρης οχυρωμένης κατοικίας καθιστά δύσκολη την αναγνώριση των χαρακτηριστικών του. Εξετάζοντάς τον απαλλαγμένο από τα προσκτίσματα που τον περιβάλλουν, ο ναός εξωτερικά παρουσιάζεται ως βαρύ και αδιάρθρωτο κτίσμα με γενική μορφή πρίσματος πενταγωνικής διατομής, στο μέσον του οποίου υψώνεται το σχήματος ορθογώνιου παραλληλεπίπεδου βάθρο του κυλινδρικού και με κωνική κάλυψη τρούλλου. Στην ανατολική πλευρά του πρίσματος είναι προσκολλημένη η ημικυλινδρική κόγχη του ιερού (Εικ. 1 και 5).
