Τόμ. 27 (2006)

Η αρχιτεκτονική του συγκροτήματος των Αγίων Αναργύρων στο Κάτω Σαγκρί Νάξου

Σταύρος ΜΑΜΑΛΟΥΚΟΣ

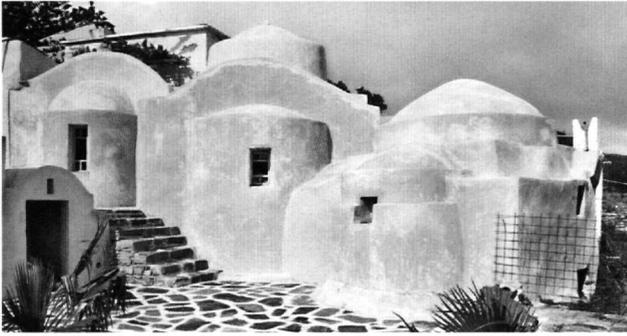
Εικ. 1. Συγκρότημα Αγίων Αναργύρων. Γενική άποψη από τα ανατολικά.

Το αναφερόμενο ως «Άγιοι Ανάργυροι» οικοδομικό συγκρότημα των τριών αφιερωμένων στους αγίους Αναργύρους, στην αγία Μαρίνα και στον άγιο Ανδρέα ναών του κτήματος Μπογιατζόγλου, στο Κάτω Σαγκρί της Νάξου (Εικ. 1 και 2), είναι από τα λιγότερο γνωστά βυζαντινά μνημεία του ιστορικού νησιού, που αποτέλεσε ένα από τα πεδία επιστημονικής δράσεως του αείμνηστου καθηγητή Νικολάου Δρανδάκη, τη μνήμη του οποίου τιμά ο παρών τόμος. Πράγματι, στη σχετική με τη βυζαντινή ναοδομία της Νάξου<sup>1</sup> βιβλιογραφία σύντομες αναφορές υπάρχουν μόνο για τον μικρότερο από τους ναούς του συγκροτήματος, το ναό της Αγίας Μαρίνας<sup>2</sup>. Το έως τώρα εξαιρετικά περιορισμένο ενδιαφέρον των ερευνητών για τους τρεις ναούς δικαιολογείται εν μέρει, καθώς εκτεταμένες μεταγενέστερες επεμβάσεις είχαν αλλοιώσει σοβαρά την αρχική μορφή των ναών και έκρυβαν μέχρι πρόσφατα ενδιαφέροντα αυθεντικά στοιχεία της αρχιτεκτονικής τους, καθώς και τα λείψανα του τοιχογραφικού διακόσμου του μεγαλύτερου από αυτούς.

Στο κέντρο του συμπλέγματος βρίσκεται ο ναός των Αγίων Αναργύρων (Εικ. 1, 3-5). Πρόκειται για ένα μικρό (οι διαστάσεις του είναι περίπου 4,60×7,40 μ., χωρίς την ημικυκλική κόγχη του ιερού) μονόχωρο, δρομικό τρούλλαίο ναό χωρίς νάρθηκα. Αξίζει να σημειωθεί εξαιρετικά ότι το μνημείο παρουσιάζει, τόσο συνολικά όσο και στα επιμέρους στοιχεία του, εντονότατη γραφική ακανονιστία. Αυτή οφείλεται σε μεγάλο βαθμό σε πλαστικές παραμορφώσεις που το κτίσμα έχει υποστεί κατά τη

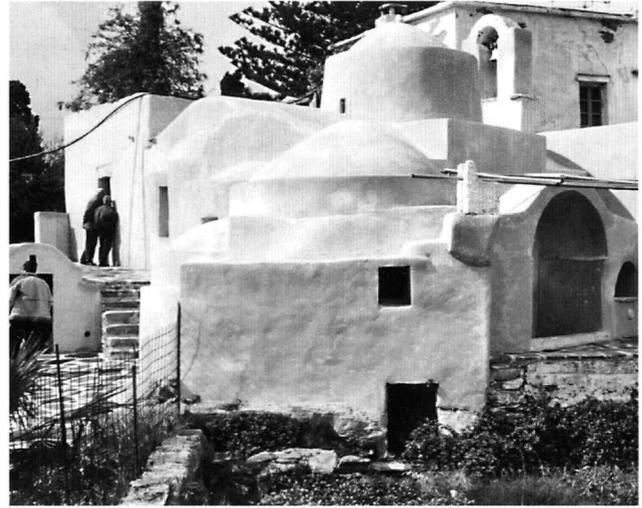
Εικ. 2. Συγκρότημα Αγίων Αναργύρων. Γενική άποψη από τα βορειοανατολικά.

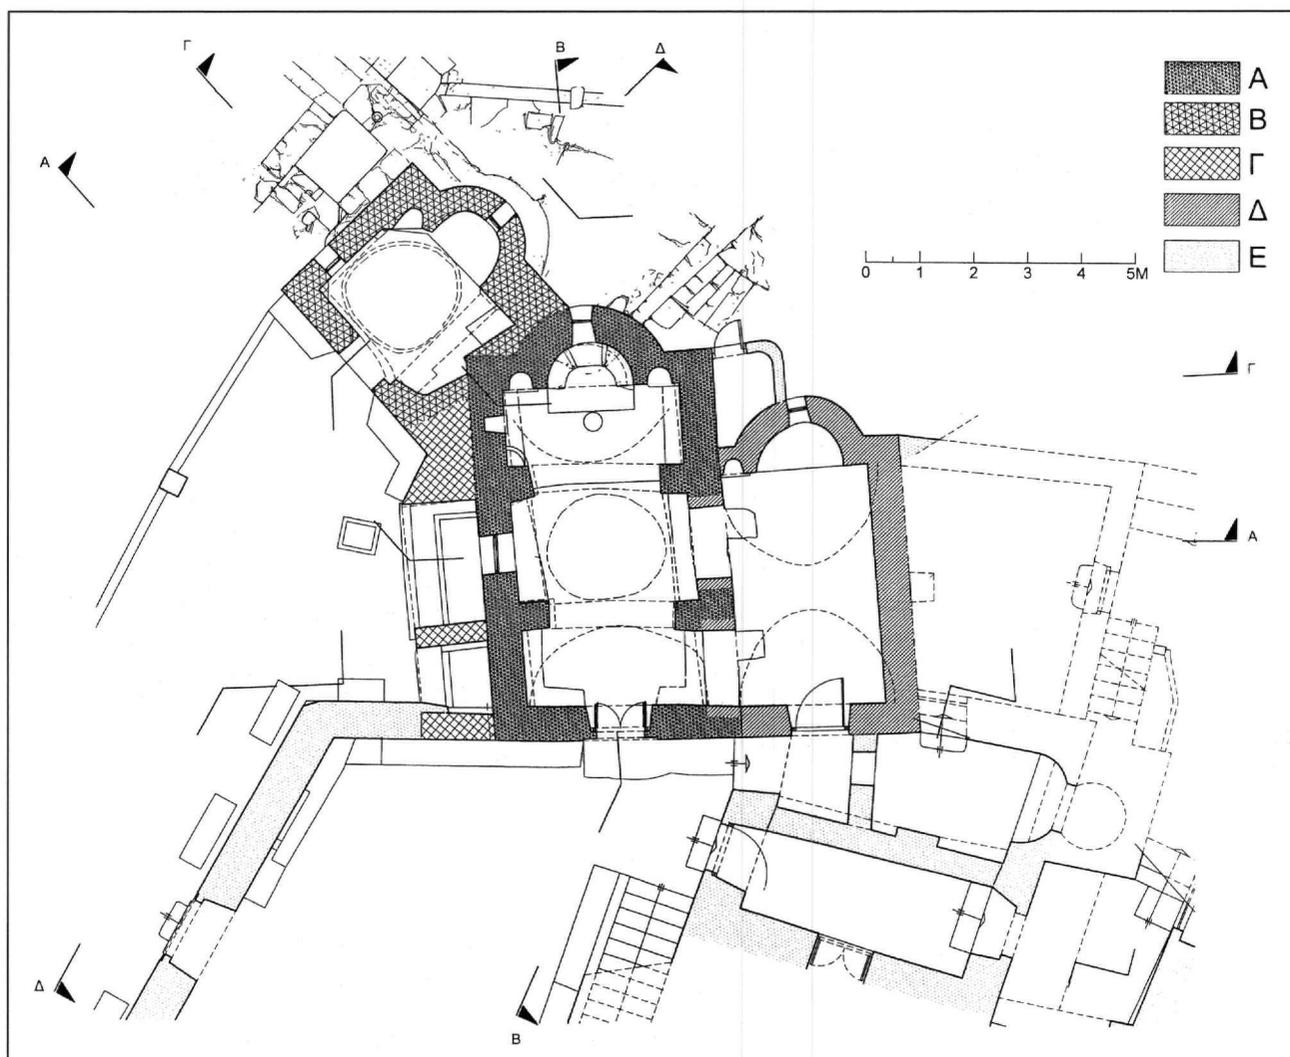
Εικ. 3. Συγκρότημα Αγίων Αναργύρων. Κάτοψη.

Η κάλυψη του ναού είναι τριμερής (Εικ. 3 και 4). Το ανατολικό και το δυτικό τμήμα του καλύπτονται με κατά μήκος διατεταγμένους ημικυλινδρικούς θόλους με μήκος 1,50 και πλάτος 3,30 μ. περίπου, ίσο δηλαδή με το συνολικό καθαρό πλάτος του κτιρίου. Το κεντρικό τμήμα του καλύπτεται με τρούλλο διαμ. 2 μ. περίπου, ο οποίος φέρεται από δύο τόξα και δύο βαθιά αφιδώματα που βαίνουν σε προσκολλημένες στους πλάγιους τοίχους ισχυρά προεξέχουσες παραστάδες.

ναού των Αγίων Αναργύρων και σε επαφή με αυτή, υπάρχει μία ιδιότυπη κατασκευή (Εικ. 3, 4α και δ) που συνδεόταν με την πηγή του νερού, η κύρια φλέβα της οποίας ανέβλυζε στη θέση αυτή. Πρόκειται για δύο εν σειρά διατεταγμένους θόλους βάθους 1,30 μ., έναν ευρύ και ψηλό στα ανατολικά και ένα στενό και χαμηλό στα δυτικά, οι οποίοι καλύπτουν το βαθύ, εν είδει ανοικτής

Η διάκριση οικοδομικών φάσεων (Εικ. 3) στο σύμπλεγμα των τριών ναών του Σαγκρίου και η αναπαράσταση της καθεμιάς από αυτές (Εικ. 7) προκύπτει από τη μελέτη της σχέσεως των διαφόρων κτιρίων του οικοδομικού συγκροτήματος μεταξύ τους, με τη βοήθεια οικοδομικών παρατηρήσεων αλλά και της αρχαιολογικής έρευνας που διεξήχθη υπό την εποπτεία της 2ης Εφορείας Βυζαντινών Αρχαιοτήτων κατά τη διάρκεια των εργασιών αποκαταστάσεως του μνημειακού συνόλου.

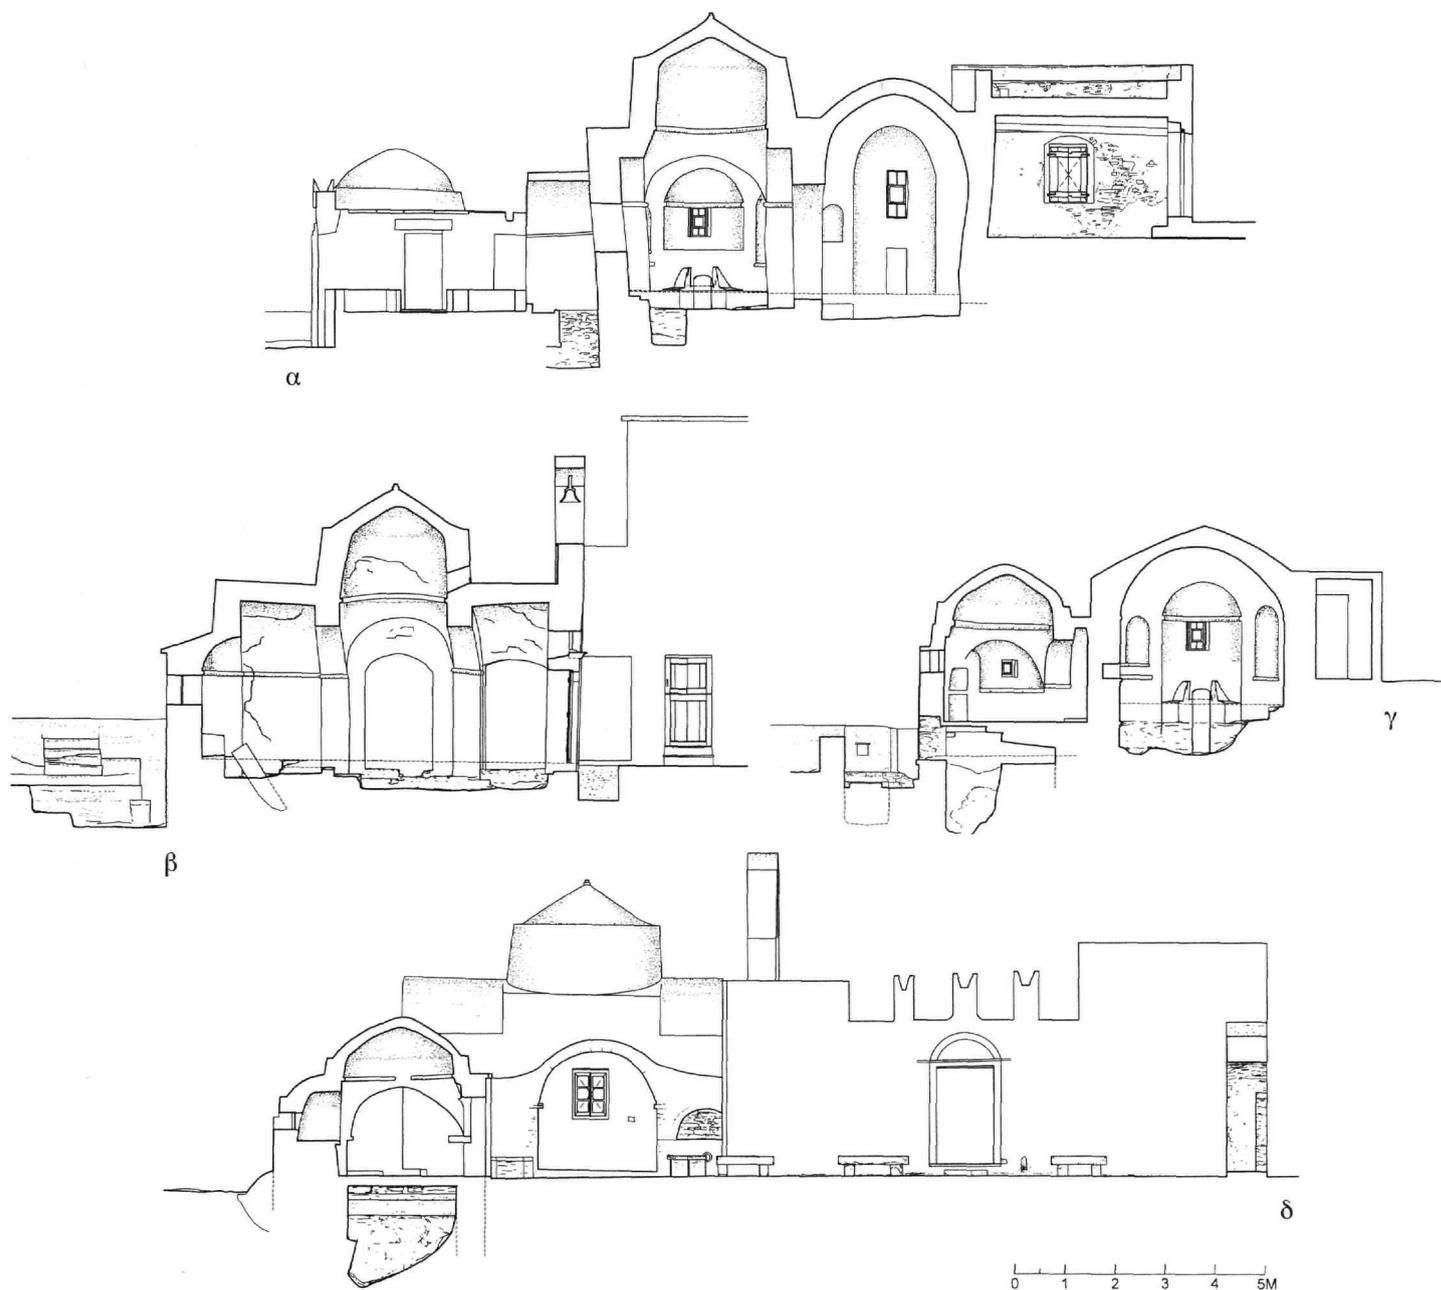
Εικ. 4. Συγκρότημα Αγίων Αναργύρων. α: Τομή ΑΑ, β: Τομή ΒΒ, γ: Τομή ΓΓ, δ: Τομή ΔΔ.

Στα νότια του ναού των Αγίων Αναργύρων βρίσκεται ο ναός του Αγίου Ανδρέα (Εικ. 1, 3, 4α και 5), ένας μικρός (εσωτ. διαστ. 2,70×4,50 μ. περίπου), μονόχωρος δρομικός καμαροσκέπαστος ναός με ημικυκλική κόγχη ιερού. Η απευθείας προσπέλαση στο ναό γίνεται από μία αλλοιωμένη σε νεότερους χρόνους θύρα που ανοίγεται στον άξονα της δυτικής πλευράς του και η επικοινωνία του με το ναό των Αγίων Αναργύρων μέσω δύο ευρέων ανοιγμάτων με χαμηλωμένα τοξωτά ανώφλια. Το εσωτερικό του φωτίζεται από δύο ορθογωνικά παράθυρα: ένα στην κόγχη του ιερού και ένα επάνω από τη δυτική θύρα. Μετά την πρόσφατη αποξήλωση του νεωτερικού δαπέδου του ναού αποκαλύφθηκαν τα λείψανα δύο τετράγωνων σε κάτοιψη παραστάδων προσκολλημένων στο νότιο τοίχο του ναού των Αγίων Αναργύρων.

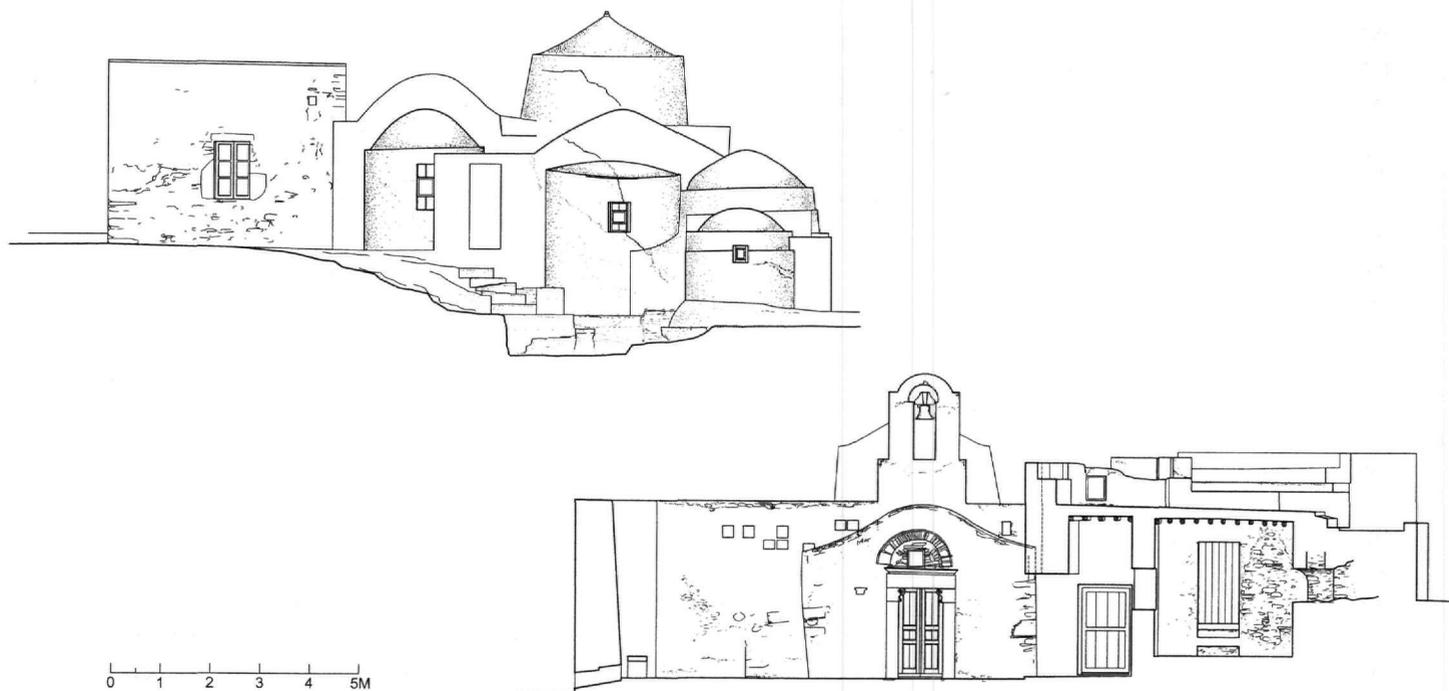
Εικ. 5. Συγκρότημα Αγίων Αναργύρων. Ανατολική και δυτική όψη.

ρης οχυρωμένης κατοικίας καθιστά δύσκολη την αναγνώριση των χαρακτηριστικών του. Εξετάζοντάς τον απαλλαγμένο από τα προσκτίσματα που τον περιβάλλουν, ο ναός εξωτερικά παρουσιάζεται ως βαρύ και αδιάρθρωτο κτίσμα με γενική μορφή πρίσματος πενταγωνικής διατομής, στο μέσον του οποίου υψώνεται το σχήματος ορθογώνιου παραλληλεπίπεδου βάθρο του κυλινδρικού και με κωνική κάλυψη τρούλλου. Στην ανατολική πλευρά του πρίσματος είναι προσκολλημένη η ημικυλινδρική κόγχη του ιερού (Εικ. 1 και 5).

στάσιο του τύπου του διάτρητου τοιχώματος (Εικ. 5). Στη βορειοανατολική γωνία του ναού των Αγίων Αναργύρων και με τον κατά μήκος άξονά του να αποκλίνει πάνω από 45° από εκείνον του μεγάλου ναού, βρίσκεται το παρεκκλήσιο της Αγίας Μαρίνας (Εικ. 1, 2, 3, 4α, β, δ και 5). Πρόκειται για ένα μικροσκοπικό μονόχωρο τρουλλαίο ναΐσκο με εξωτερικές διαστάσεις περίπου 3,60×3,60 μ., χωρίς την ημικυκλική κόγχη του ιερού. Ο εσωτερικός χώρος με διαστάσεις μόλις 2,30×2,90 και μέγιστο ύψος 3 μ. περίπου καλύπτεται με τρούλλο διαμέτρου 2,10 μ. περίπου με χαμηλό τύμπανο. Στον ανατολικό τοίχο του χώρου ανοίγεται έκκεντρα προς τα νότια η βαθιά κόγχη του ιερού, το κάτω μέρος της οποίας καταλαμβάνει κτιστή αγία τράπεζα. Στη βορειοανατολική του γωνία είναι, προφανώς εξασρή, διαμορφωμένη η κόγχη της προθέσεως. Στη βόρεια και τη δυτική πλευρά του χώρου του ναού σχηματίζονται τυφλά αψιδώματα με βάθος 0,10 μ. περίπου, τα οποία βαίνουν σε υποτυπώδη υφαψίδια από σχιστόπλακες. Στη νότια πλευρά του υπάρχει βαθύ αψίδωμα με αδιαμόρφωτο τύμπανο. Η προσπέλαση στο ναό γίνεται από μία θύρα που ανοίγεται έκκεντρα στη δυτική πλευρά του. Το εσωτερικό φωτίζεται από δύο μικρά ορθογωνικά παράθυρα, ένα στο δυτικό άκρο της βόρειας πλευράς και ένα στην κόγχη του ιερού. Κοσμητής ημικυκλικής διατομής υπάρχει στη στεφάνη του τρούλλου. Το δάπεδο

νεται με δύο ακόμη χώρους καλυμμένους με επίπεδα δώματα, που βρίσκονται στα νότια και στα δυτικά του ναού του Αγίου Ανδρέα (Εικ. 1, 4α και 5). Ο πρώτος χώρος είναι ένα μικρών διαστάσεων δωμάτιο με άγνωστη αρχική λειτουργία, που τώρα χρησιμεύει ως αποθήκη. Ο δεύτερος, που είναι χωρισμένος σήμερα σε δύο ανεξάρτητους μεταξύ τους μικρούς χώρους, αποτελεί ουσιαστικά τμήμα του ισογείου του σπιτιού. Αρχικά συνδεόταν μέσω ευρέως τόξου με το νοτιότερο χώρο του ισογείου, το σημερινό διαβατικό. Στο νότιο άκρο του υπάρχει φούρνος. Λίθινη κτιστή κλίμακα οδηγεί στα βατά δώματα των χώρων αυτών.

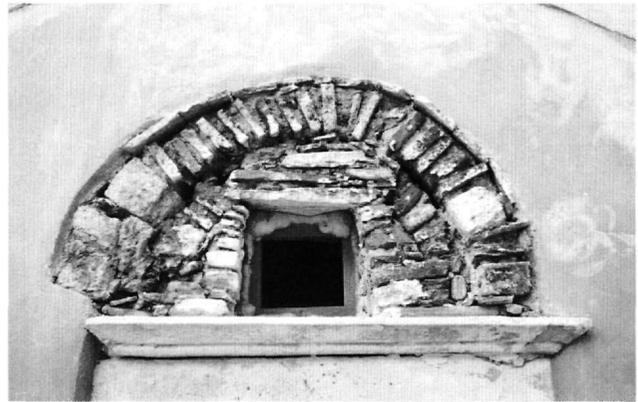
Εικ. 6. Ναός Αγίων Αναργύρων. Τυφλό αφιδωμα θύρας.

αρχαία κτίρια. Τα θεμέλια είναι κατασκευασμένα από αργολιθοδομή, με μικρούς ή μετρίου μεγέθους ντόπιους πλακοειδείς λίθους, σε τάφρους μικρού σχετικά βάθους. Τα τόξα και οι θόλοι είναι από επίσης ντόπιους αργούς πλακοειδείς λίθους, με εξαίρεση τη θολωτή κατασκευή στη βόρεια πλευρά του ναού των Αγίων Αναργύρων, που έχει κατασκευασθεί από λαξευτούς πορολίθους. Πλίνθοι έχουν χρησιμοποιηθεί μόνο στην κατασκευή του τυφλού αφιδώματος επάνω από τη θύρα του ίδιου ναού (Εικ. 6).

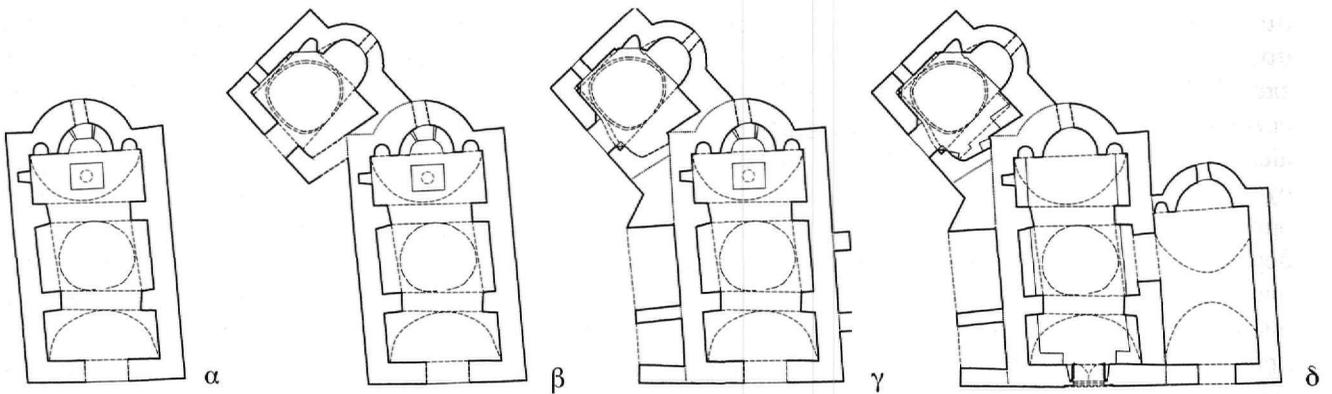
Εικ. 7. Συγκροτήμα Αγίων Αναργύρων. Οικοδομικές φάσεις - Αναπαραστάσεις.

Από τα μέχρι τώρα διαθέσιμα στοιχεία προκύπτει ότι τον πυρήνα του συγκροτήματος αποτελεί ο ναός των Αγίων Αναργύρων, ο οποίος πρέπει αρχικά να έσπεξε ελεύθερος στην ομαλή πλαγιά, καθώς δεν έχουν εντοπισθεί λείψανα άλλων παλαιότερων ή σύγχρονων με αυτόν κατασκευών. Το παλαιότερο πρόσκτισμα στο ναό των Αγίων Αναργύρων φαίνεται ότι είναι το παρεκκλήσιο της Αγίας Μαρίνας. Η ιδιότυπη διάταξή του σε σχέση με τον προγενέστερο ναό, στον οποίο προσαρτήθηκε, θα μπορούσε με επιφύλαξη να αποδοθεί σε δεσμεύσεις που επιβλήθηκαν από τη διαμόρφωση της υποκείμενης δεξαμενής. Η ύπαρξη του, μεγάλου βάθους, νότιου αφιδώματος, το οποίο θα μπορούσε να είχε κατασκευασθεί ως αρκοσόλιο, οδηγεί στη σκέψη ότι ο ναός είχε αρχικά ταφικό χαρακτήρα.

Επόμενες χρονικά προσθήκες στο ναό των Αγίων Αναργύρων είναι η θολωτή κατασκευή κατά μήκος της βόρειας πλευράς του και μία άγνωστης αρχικής μορφής κατασκευή στη νότια πλευρά του, υπολείμματα της οποίας αποτελούν τα κατώτερα μέρη των παραστάδων που εντοπίστηκαν κάτω από το δάπεδο του ναού του Αγίου Ανδρέα. Οι παραστάδες αυτές θα μπορούσαν να στέκουν ανεξάρτητες, ως απλές αντηρίδες, ή να αποτελούν τα ποδαρικά μιας μικρού βάθους τοξωτής κατασκευής, που θα μπορούσε να είναι ένα αρκοσόλιο, όπως στην περίπτωση του ναού της Αγίας Άννας στην Κάτω Ποταμιά. Η λειτουργία των παραπάνω προσκτισμάτων στο ναό των Αγίων Αναργύρων, πέρα από την οποιαδήποτε άλλη χρήση τους, σχετίζεται αναμφίβολα με τα σοβαρά δομοστατικά προβλήματα που αντιμετώπιζε ήδη ο ναός εξαιτίας της θεμελιώσεώς του. Προσθήκη στο ναό των Αγίων Αναργύρων αποτελεί, τέλος, και ο ναός του Αγίου Ανδρέα. Όπως φαίνεται από τα διαθέσιμα στοιχεία, όλες οι υπόλοιπες κατασκευές του οικοδομικού συγκροτήματος της κατοικίας είναι μεταγενέστερες του συμπλέγματος των τριών ναών.
