Οικοδομικές επεμβάσεις στον ναό της Αγίας  
Αικατερίνης στην Πλάκα κατά τον 19ο και τις αρχές  
του 20ου αιώνα

Ιωάννα ΚΑΡΑΝΗ

## ΟΙΚΟΔΟΜΙΚΕΣ ΕΠΕΜΒΑΣΕΙΣ ΣΤΟΝ ΝΑΟ ΤΗΣ ΑΓΙΑΣ ΑΙΚΑΤΕΡΙΝΗΣ ΣΤΗΝ ΠΛΑΚΑ ΚΑΤΑ ΤΟΝ 19ο ΚΑΙ ΤΙΣ ΑΡΧΕΣ ΤΟΥ 20ου ΑΙΩΝΑ<sup>1</sup>

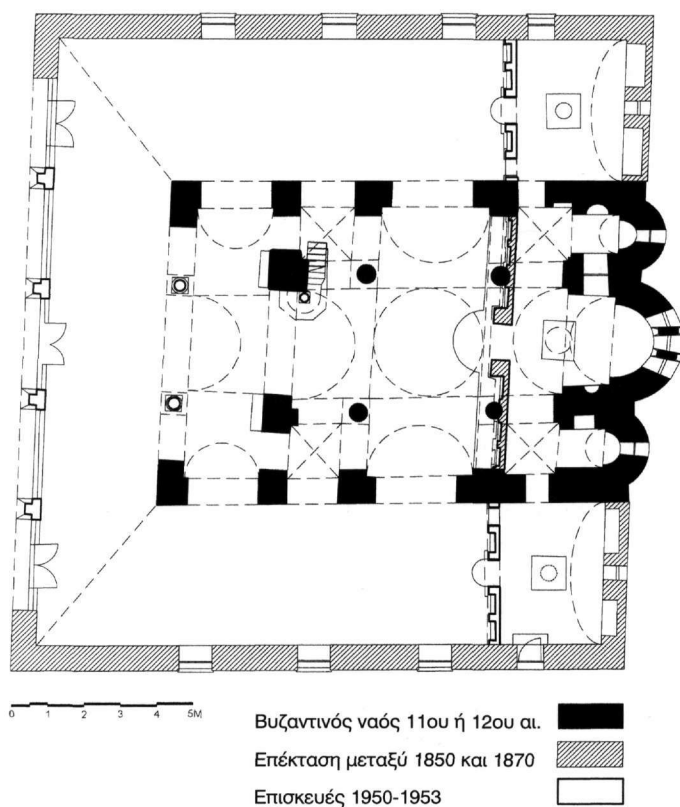
Ο πυρήνας του ναού (Εικ. 1), που αποτελεί το αρχικό κτίσμα, έχει χρονολογηθεί από τον Ξυγγόπουλο<sup>2</sup> και τον Τραυλό<sup>3</sup> στον 11ο ή στον 12ο αιώνα. Ο Megaw<sup>4</sup> τοποθετεί την κατασκευή του στο δεύτερο τέταρτο του 11ου αιώνα. Στον 11ο επίσης αιώνα χρονολογούν τον ναό οι Νικονάνος<sup>5</sup> και Μπούρας<sup>6</sup>. Τυπολογικά ο βυζαντινός ναός ανήκει στους σταυροειδείς εγγεγραμμένους, σύνθετους τετρακίονιους.

Εικ. 1. Κάτοψη (ανασχεδίαση Ι. Καράνη από σχέδιο αποτύπωσης του Στ. Μαμαλούκου).

The well-known Byzantine church of St Catherine, near the monument of Lysikrates in Athens, is now surrounded by a porticoed ambulatory on the north, south and west sides (Fig. 1). Xyngopoulos and Travlos dated the original building to the eleventh-twelfth century, Megaw to the second quarter of the eleventh century, and professors Ch. Bouras and N. Nikonanos to the eleventh century. The church is of composite cross-in-square type. Since 1767 it has belonged to the Sinai monastery of St Catherine.

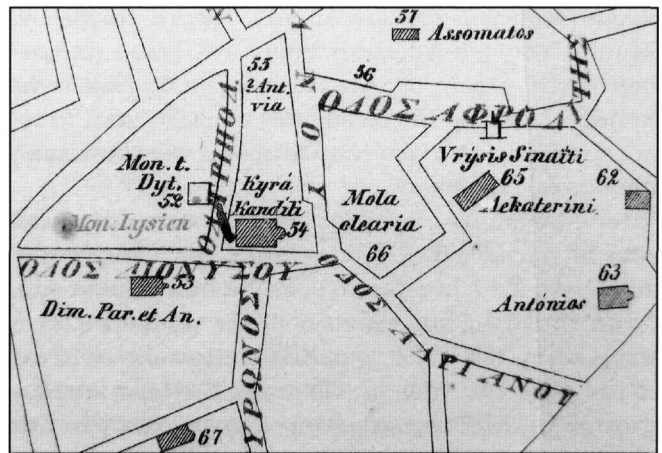
χάρτη που επισυνάπτεται στο βιβλίο του Α. Mommsen<sup>14</sup> (Εικ. 2). Στον χάρτη η Αγία Αικατερίνη και η σιναϊτική Βρύση (αριθ. 65) βρίσκονταν κοντά στον ενοριακό ναό της «Κυράς Κανδήλη»<sup>15</sup>, όπως χαρακτηριστικά αναφέρεται (αριθ. 54), ο οποίος ήταν ακριβώς απέναντι από το μνημείο του Λυσικράτους (στον χάρτη σημειώνεται

με τον αριθ. 52). Από τα παραπάνω συμπεραίνουμε ότι η ονομασία της συνοικίας προέρχεται από τον ενοριακό ναό της Παναγίας Κανδήλη<sup>16</sup>, η ονομασία της οποίας προέρχεται είτε από το μνημείο του Λυσικράτους, που πριν ονομασθεί Φανάρι του Διογένους ο λαός το ονόμαζε «Καντήλι του Δημοσθένους», είτε από το επώνυμο κάποιας σημαντικής αθηναϊκής οικογένειας, στην οποία πιθανώς ανήκε αρχικά ο ναός<sup>17</sup>.

Εικ. 2. Η περιοχή της Αγίας Αικατερίνης στην Πλάκα κατά το πρώτο μισό του 19ου αιώνα (απόσπασμα από A. Mommsen, «Athenae Christianae»).

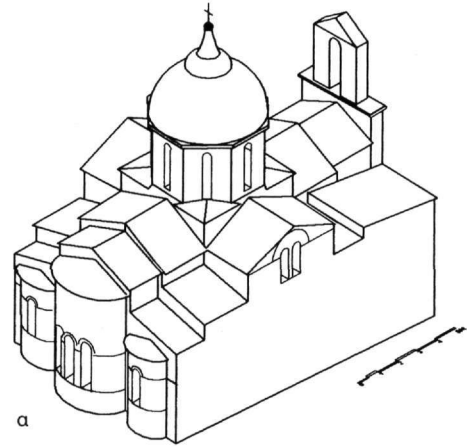
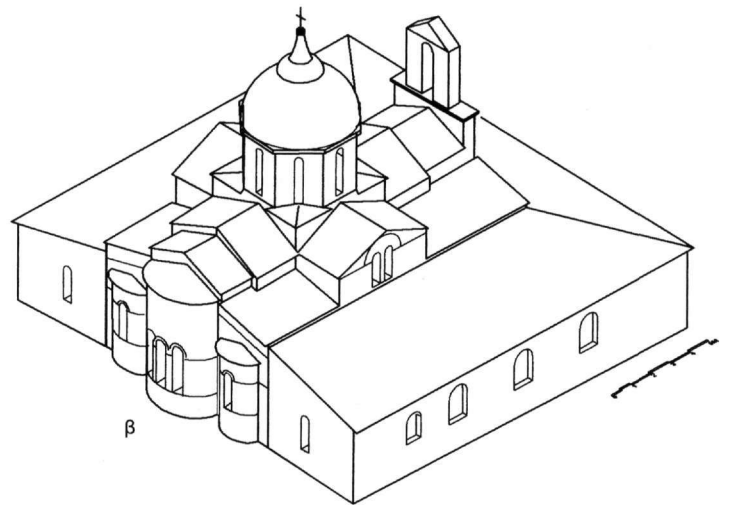
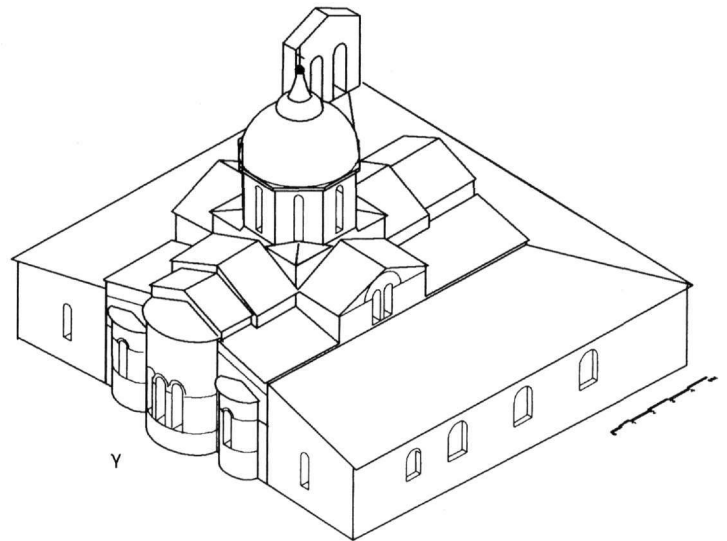
Εικ. 3. Αξονομετρική αποτύπωση του ναού: α) Μέχρι τα μέσα περίπου του 19ου αιώνα, β) Το 1870, γ) Το 1880.

Ο ναός την εποχή αυτή (Εικ. 3, α) και για λίγα χρόνια αργότερα, κατά πάσα πιθανότητα εξακολουθεί να διατηρεί το αρχικό μέγεθός του, αφενός μεν γιατί στα έγγραφα δεν γίνεται αναφορά για επέκτασή του, αφετέρου δε γιατί στην απόληξη της δυτικής κεραίας του σταυρού υπήρχε μονόλοβο καμπαναριό, το οποίο εξακολουθούσε να υφίσταται μέχρι και το 1870 (Εικ. 3, β), όπως μαρτυρεί φωτογραφία της εποχής<sup>40</sup>, σύμφωνα με την οποία έχει ήδη κατασκευαστεί το περίστωο από λιθοδομή και με ξύλινες μονόριχτες στέγες<sup>41</sup>.

Η κατασκευή του περιστώου επέβαλε λίγο αργότερα τη μεταφορά του κωδωνοστασίου από την δυτική κεραία του αρχικού ναού στην νοτιοδυτική γωνία του περιστώου (Εικ. 3, γ), όπως φαίνεται και σε φωτογραφία του 1880<sup>42</sup>.

shows the same ambulatory and dome, but a second bell-tower on the southwest side of the ambulatory (Fig. 3).

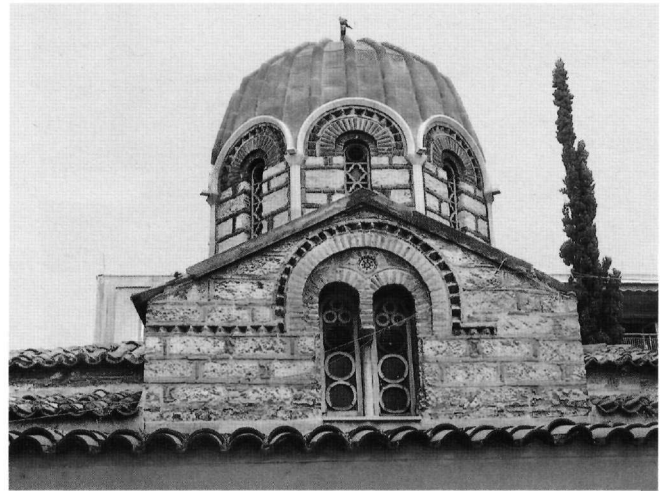
Εικ. 4. Η νότια κεραία του σταυρού.

Στην τοιχοποιία της βυζαντινής φάσης του ναού που είναι ορατή σήμερα (Εικ. 4), καθώς και στα κουφικά κοσμήματα που σώζονται, έχουν αναλυτικά αναφερθεί ο Α. Η. S. Megaw<sup>43</sup>, ο Γ. Βελένης<sup>44</sup> και ο Ν. Νικονάνος<sup>45</sup>, οι οποίοι εντοπίζουν επισκευές στις θέσεις των παραθύρων (νεωτερικά πινάκια, επισκευασμένο δυτικό παράθυρο)<sup>46</sup>. Επίσης, επισκευές πρέπει να έχουν δεχθεί και οι οδοντωτές ταινίες. Πάντως, οι τοπικές επισκευές που έγιναν, πρέπει πράγματι να έγιναν προσεκτικά, όπως απαιτούσε ο αρχιτέκτων Laurent, και να ακολουθήθηκε πιστά η προϋπάρχουσα μορφή της τοιχοποιίας.

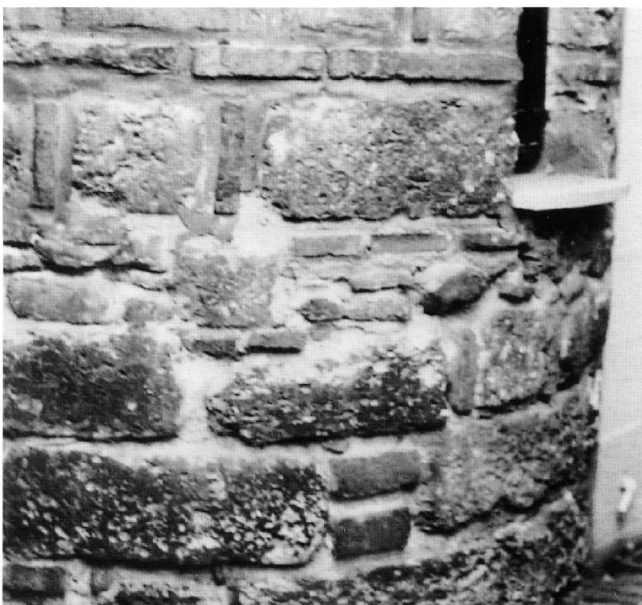
Εικ. 5. Λεπτομέρεια της τοιχοποιίας στην κόγχη του ιερού.

χει περίπου το ύψος του σύγχρονου περιβάλλοντος χώρου, διασώζεται μία μεικτή λιθοδομή διαφορετική από τον υπόλοιπο ναό (Εικ. 5). Στους ορθογωνισμένους λίθους, σε πολλές περιπτώσεις, δεν παρεμβάλλονται συνεχείς οριζόντιες σειρές τούβλων, ενώ στους κάθετους αρμούς παρεμβάλλονται δύο σειρές από οριζόντια τοποθετημένα τούβλα. Η λιθοδομή αυτή διασώθηκε καταχωμένη και πιθανώς ανήκει σε προηγούμενη οικοδομική φάση του ναού.

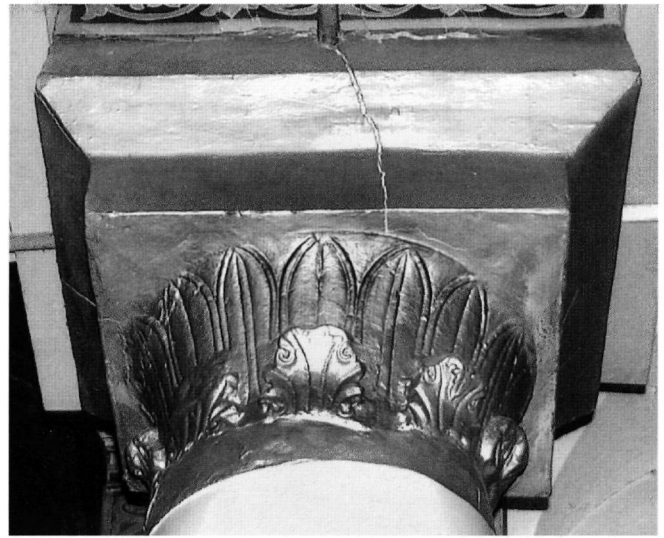
Μέσα στον ναό σώζονται δύο παλαιοχριστιανικά κιονόκρανα (Εικ. 6) που έχουν χρησιμοποιηθεί στους δύο ανατολικούς κίονες. Παρόμοια κιονόκρανα φυλάσσονται στο Βυζαντινό Μουσείο της Αθήνας προερχόμενα από τη Συλλογή του Θησείου<sup>54</sup>. Οι άγιες τράπεζες του ναού και των παρεκκλησιών αποτελούνται από μαρμάρινες πλάκες πάνω σε αρχαία αρχιτεκτονικά μέλη σε

Εικ. 6. Παλαιοχριστιανικό κιονόκρανο στο εσωτερικό του ναού.

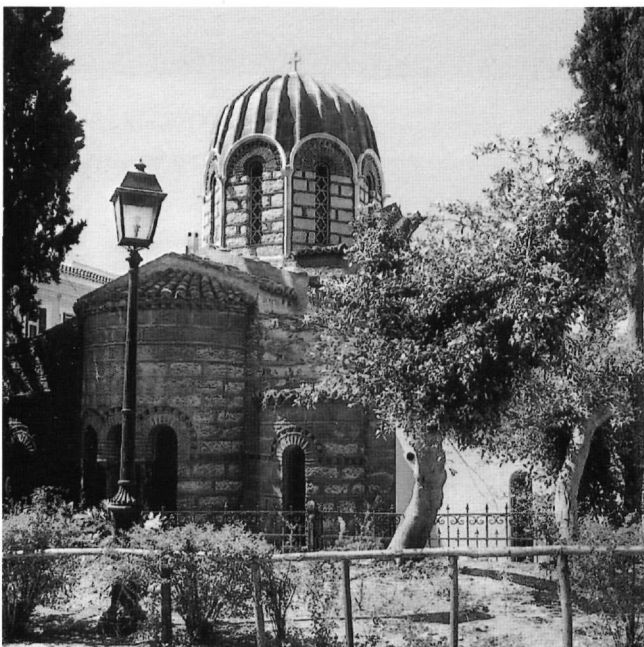
Χαρακτηριστικό στοιχείο του βυζαντινού ναού αποτελούν και οι ημικυκλικές, προεξέχουσες κόγχες του ιερού και των παραβημάτων (Εικ. 7), μορφή ασυνήθιστη σε αθηναϊκούς ναούς του 11ου και του 12ου αιώνα. Η μορφή αυτή είναι στοιχείο πρωιμότητας. Οι ψηλές και ημικυκλικές κόγχες στην Νότια Ελλάδα, σύμφωνα με τον Π. Βοκοτόπουλο<sup>56</sup>, ανάγονται στις τελευταίες δεκαετίες του 10ου αιώνα.

Εικ. 7. Η ανατολική πλευρά του ναού.

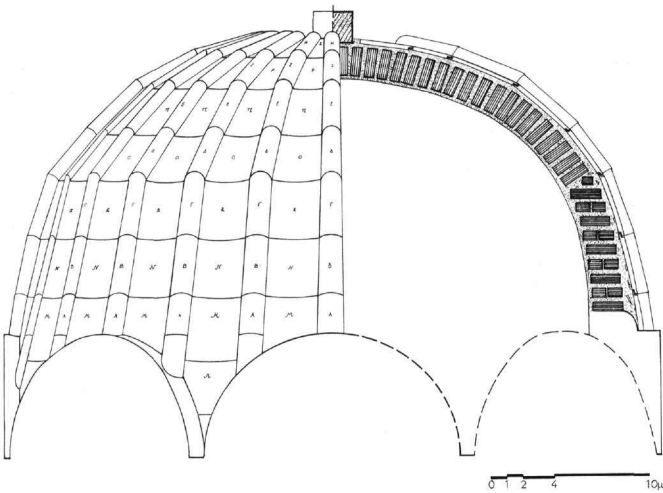
Ο θόλος του τρούλου που σώζεται σήμερα είναι κατασκευασμένος εξ ολοκλήρου από διάτρητα εξάοπα τούβλα (Εικ. 8), διαστ. 9,50×6×20 εκ., τα οποία μέχρι το μέσον του ύψους του είναι τοποθετημένα κατά το εκφορικό σύστημα, με εναλλάξ κάθετες και οριζόντιες στρώσεις, ενώ στο άνω μισό είναι τοποθετημένα σφηνωτά. Τον τρούλο κάλυπτε ισχυρό λείο υδραυλικό κονίαμα, που σημαίνει ότι μεταξύ της κατασκευής του τρούλου και της επικεράμωσης μεσολάβησε μεγάλο χρονικό διάστημα<sup>62</sup>.

Η επικεράμωση αποτελούνταν από σειρές ελαφρά κίλων στρωτήρων και ημικυκλικής μορφής καλυπτήρων, οι οποίοι έφεραν στην επιφάνειά τους γράμματα του ελληνικού αλφαβήτου· οι καλυπτήρες έφεραν χαραγμένα κεφαλαία γράμματα από το Α μέχρι το Η και οι στρωτήρες καλλιγραφικά μικρά γράμματα από το λ μέχρι το σ.

Από το σχέδιο (Εικ. 8) γίνεται φανερό ότι η ψηλή και ογκώδης μορφή του τρούλου, που είναι δυσανάλογη με το σχήμα του τυμπάνου και τον ίδιο τον ναό και απέχει πολύ από την τυπολογία των γνωστών αθηναϊκών τρούλων, οφείλεται στον τρόπο κατασκευής του. Επίσης, πρέπει να επισημανθεί ότι το τύμπανο του τρούλου είναι κατασκευασμένο από διαφορετικής ποιότητας λίθους από ό,τι η τοιχοποιία του ναού.

Εικ. 8. Κατασκευαστικό σχέδιο του τρούλου του 1917-1927 (αποτύπωση-σχεδιάση Ι. Καράνη).

The present dome dates from between 1917 and 1927, and was designed by Oikonomou (Fig. 8). Its construction provoked considerable disagreement between Sotiriou and the church council. In November 1999, the Ministry of Culture made repairs to the roofing system of the dome, as a result of which the structure of this 1917 reconstruction, which is higher and wider in shape than the original dome, was revealed.
