Η Αγία Ειρήνη (Ρηνάκι) στην Πλάκα

Σωτήρης ΒΟΓΙΑΤΖΗΣ

Περίοδος Δ', Τόμος ΛΑ' (2010) • Σελ. 47-52

Η ΑΓΙΑ ΕΙΡΗΝΗ (ΡΗΝΑΚΙ) ΣΤΗΝ ΠΛΑΚΑ

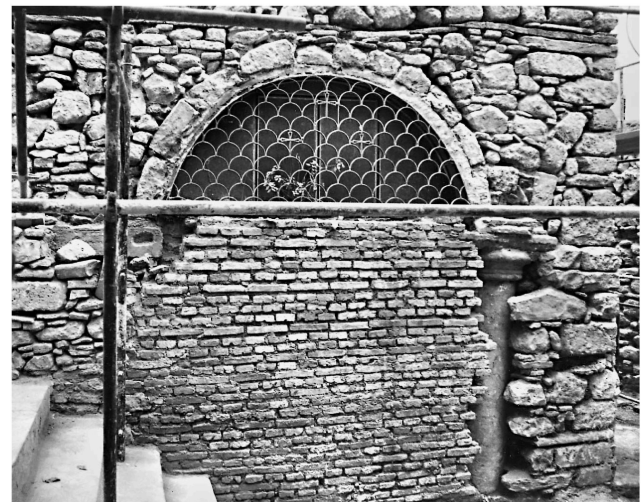
Εικ. 8. Η βόρεια πλευρά του ναού μετά την απομάκρυνση των επιχρισμάτων.

Μετά την καθαίρεση των εξωτερικών επιχρισμάτων του βόρειου τοίχου αποκαλύφθηκε ότι στο βορειοδυτικό κίονα στηριζόταν ένα ακόμα τόξο, συνεπίπεδο με το υπάρχον και κατασκευασμένο συγχρόνως, του οποίου σώζονται λίγοι μόνο θολίτες (Εικ. 8). Ο δυτικός τοίχος του ναού, όπως και οι αντίστοιχες γωνίες προς τα ανατολικά, είναι κατασκευασμένα σε άλλη οικοδομική φάση από τα τόξα.
