Τόμ. 31 (2010)

Η Αγία Ειρήνη (Ρηνάκι) στην Πλάκα

Σωτήρης ΒΟΓΙΑΤΖΗΣ

### Η ΑΓΙΑ ΕΙΡΗΝΗ (ΡΗΝΑΚΙ) ΣΤΗΝ ΠΛΑΚΑ

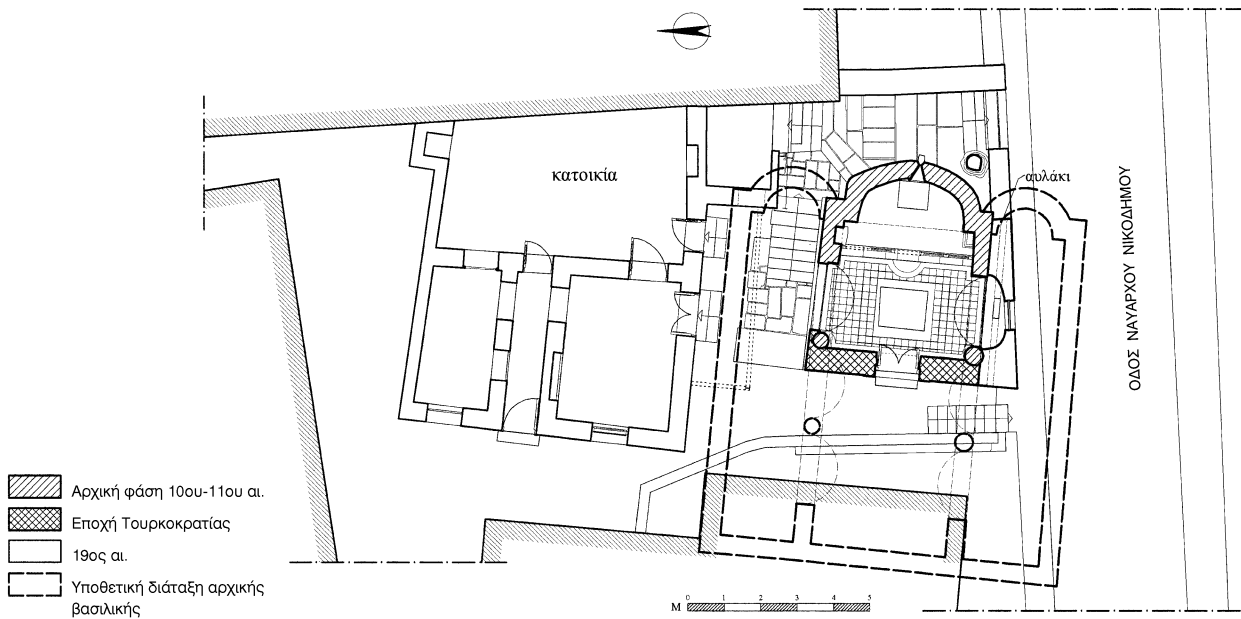
Εικ. 1. Αγία Τριώνη (Ρηνάκι). Κάτοψη του χώρου με τις οικοδομικές φάσεις.

Ο ναός βρίσκεται στη νότια άκρη του οικοπέδου, σε επαφή με την οδό Ναυάρχου Νικοδήμου (Εικ. 1). Η στάθμη του δαπέδου του βρίσκεται πολύ χαμηλότερα – κατά 2 μ. στα ανατολικά και νότια – από τη στάθμη του δρόμου και της αυλής, γεγονός που αποδεικνύει ότι η αρχική εκκλησία είναι πολύ παλαιότερη από τη σημερινή διαμόρφωση της πόλης. Η νότια πλευρά της εκκλησίας ευθυγραμμίζεται και άπτεται της ρυμοτομικής γραμμής της Ναυάρχου Νικοδήμου (Εικ. 6). Δυτικά του ναού υπάρχει στενή κλίμακα που συνδέει το επίπεδο του δρόμου με το χαμηλότερο επίπεδο της στενής αυλής. Στα ανατολικά του ναού υπάρχει δεύτερη πρόσβαση από πλατύτερη θύρα που οδηγεί στο ανώτερο επίπεδο της αυλής. Τη δεκαετία του '20 έγιναν εργασίες αποκατάστασης από τον τότε ιδιοκτήτη του ναού και του σπιτιού Αμίκα Αλιβιζάτο, οι οποίες περιγράφηκαν από τον ίδιο σε άρθρο του<sup>7</sup>.

<sup>17</sup> Στην Εικ. 1 εμφανίζεται μια γραφική αναπαράσταση της αρχικής διάταξης της βασιλικής. Τα πλάγια κλίτη και το συνολικό μήκος είναι υποθετικά, αφού δεν έχουν βρεθεί ακόμα στοιχεία.

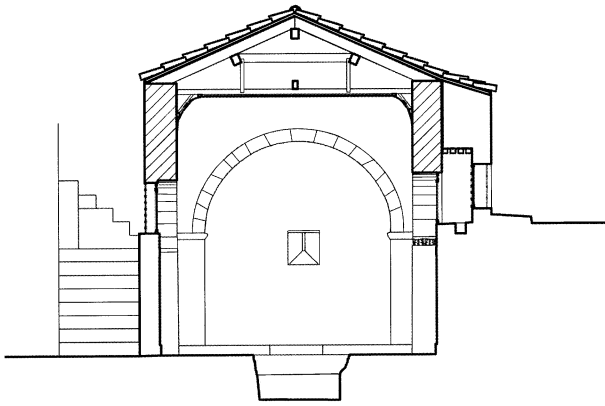
Εικ. 2. Κατά πλάτος τομή του ναού.

Στη νότια πλευρά, λόγω της μεγάλης υψομετρικής διαφοράς με το δρόμο, το παράθυρο του ναού βρίσκεται στη ίδια περίπου στάθμη με το πεζοδρόμιο (Εικ. 2). Εξαιτίας αυτού κατασκευάστηκε, σε μεταγενέστερη φάση, ένας ακόμη εξωτερικός τοίχος, θεμελιωμένος περίπου στο σημερινό επίπεδο του δρόμου, που αποκλίνει από την κατεύθυνση του τοίχου της εκκλησίας. Το κενό ανάμεσα στους δύο αυτούς τοίχους καλύφθηκε με την ενιαία στέγη. Μετά την καθαίρεση του εξωτερικού τοίχου αποκαλύφθηκε μικρό κανάλι, παράλληλα με τον τοίχο του ναού, επενδεδυμένο εσωτερικά με κουρασάνι και καλυμμένο με μαλτεζόπλακες<sup>13</sup>.

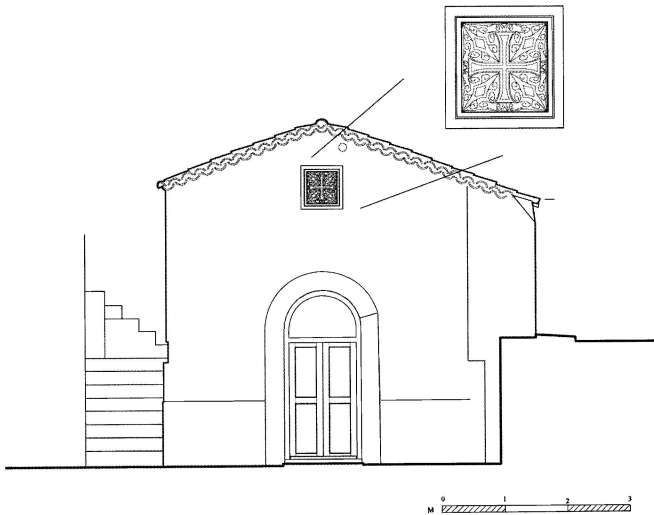
Εικ. 4. Η δυτική πλευρά του ναού.

Ψηλά, στο αέτωμα που σχηματίζεται πάνω από τη δυτική είσοδο, υπάρχει ενσωματωμένο μεσοβυζαντινό θωράκιο που κοσμεύεται από ισοσκελή σταυρό με πεπλατυσμένα άκρα και φυτικό κόσμημα γύρω από αυτόν σε χαμηλό ανάγλυφο (Εικ. 4). Ευρύ πλαίσιο περιβάλλει τη σύνθεση που δεν είναι ιδιαίτερα υψηλής τέχνης. Το θωράκιο παρουσιάζει ομοιότητες στην κατασκευή με μέλη χρονολογημένα στον 10ο-11ο<sup>16</sup> αιώνα, εποχή στην οποία μπορεί να χρονολογηθεί.

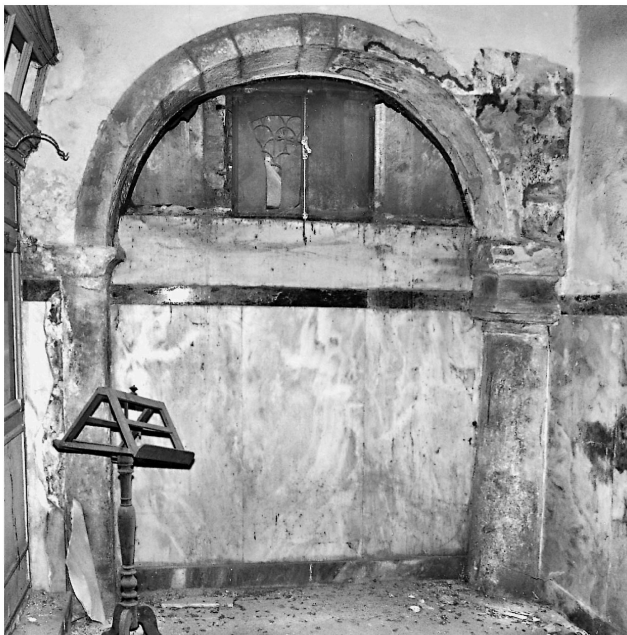
Εικ. 5. Το εσωτερικό του ναού προς νότον.

Το νότιο τόξο αντιστοίχως (Εικ. 5) στηρίζεται στα δυτικά σε εντοιχισμένο, σχεδόν, τμήμα κίονα από όμοιο με το βόρειο μάρμαρο, με ανεστραμμένη βάση ως κιονόκρανο, η οποία φέρει βαρύ κυβικό βάθρο που κοσμείται στις δύο ορατές πλευρές με ρόδακες. Πάνω σε αυτό υπάρχουν δύο διαδοχικές σπείρες μειούμενων διαστά-

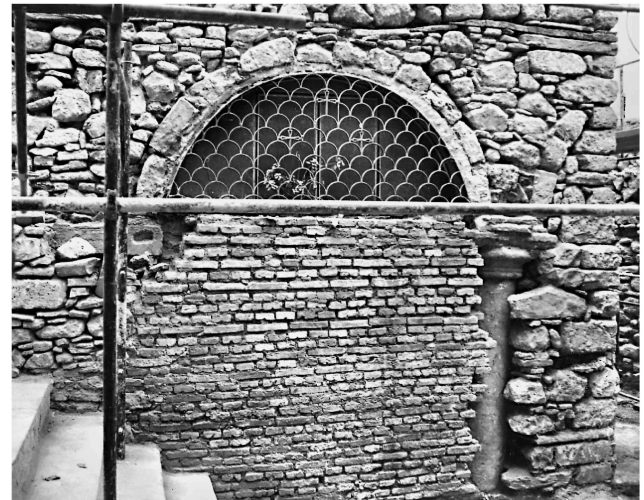
Εικ. 8. Η βόρεια πλευρά του ναού μετά την απομάκρυνση των επιχρισμάτων.

Μετά την καθαίρεση των εξωτερικών επιχρισμάτων του βόρειου τοίχου αποκαλύφθηκε ότι στο βορειοδυτικό κίονα στηριζόταν ένα ακόμα τόξο, συνεπίπεδο με το υπάρχον και κατασκευασμένο συγχρόνως, του οποίου σώζονται λίγοι μόνο θολίτες (Εικ. 8). Ο δυτικός τοίχος του ναού, όπως και οι αντίστοιχες γωνίες προς τα ανατολικά, είναι κατασκευασμένα σε άλλη οικοδομική φάση από τα τόξα.
