Δελτίον ΧΑΕ 31 (2010), Περίοδος Δ'

Σωτήρης Βογιατζής

Η ΑΓΙΑ ΕΙΡΗΝΗ (ΡΗΝΑΚΙ) ΣΤΗΝ ΠΛΑΚΑ

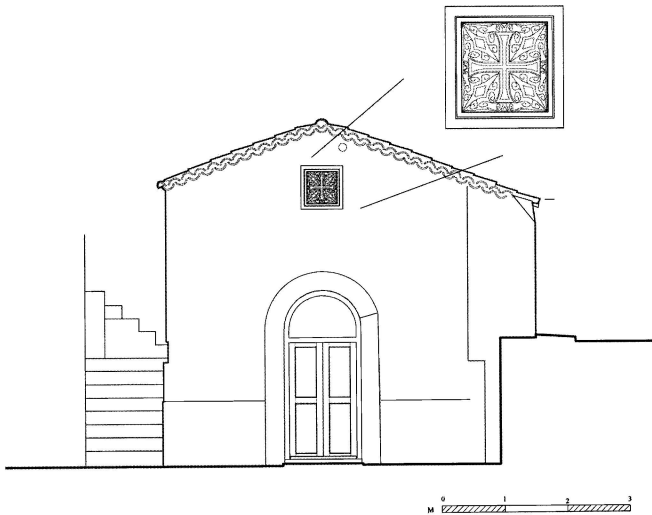
Εικ. 4. Η δυτική πλευρά του ναού.

Ψηλά, στο αέτωμα που σχηματίζεται πάνω από τη δυτική είσοδο, υπάρχει ενσωματωμένο μεσοβυζαντινό θωράκιο που κοσμεύεται από ισοσκελή σταυρό με πεπλατυσμένα άκρα και φυτικό κόσμημα γύρω από αυτόν σε χαμηλό ανάγλυφο (Εικ. 4). Ευρύ πλαίσιο περιβάλλει τη σύνθεση που δεν είναι ιδιαίτερα υψηλής τέχνης. Το θωράκιο παρουσιάζει ομοιότητες στην κατασκευή με μέλη χρονολογημένα στον 10ο-11ο¹⁶ αιώνα, εποχή στην οποία μπορεί να χρονολογηθεί.
