Δελτίον ΧΑΕ 31 (2010), Περίοδος Δ'

Η Αγία Ειρήνη (Ρηνάκι) στην Πλάκα

Σωτήρης ΒΟΓΙΑΤΖΗΣ

Η ΑΓΙΑ ΕΙΡΗΝΗ (ΡΗΝΑΚΙ) ΣΤΗΝ ΠΛΑΚΑ

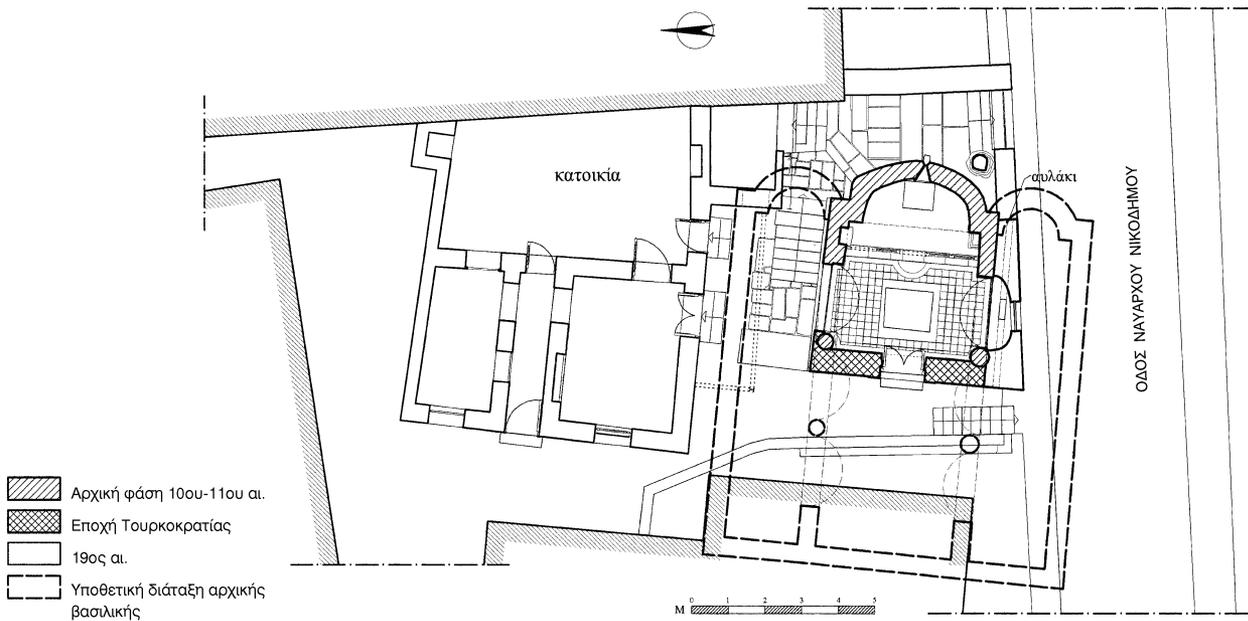
Εικ. 1. Αγία Τριώνη (Ρηνάκι). Κάτοψη του χώρου με τις οικοδομικές φάσεις.

Ο ναός βρίσκεται στη νότια άκρη του οικοπέδου, σε επαφή με την οδό Ναυάρχου Νικοδήμου (Εικ. 1). Η στάθμη του δαπέδου του βρίσκεται πολύ χαμηλότερα – κατά 2 μ. στα ανατολικά και νότια – από τη στάθμη του δρόμου και της αυλής, γεγονός που αποδεικνύει ότι η αρχική εκκλησία είναι πολύ παλαιότερη από τη σημερινή διαμόρφωση της πόλης. Η νότια πλευρά της εκκλησίας ευθυγραμμίζεται και άπτεται της ρυμοτομικής γραμμής της Ναυάρχου Νικοδήμου (Εικ. 6). Δυτικά του ναού υπάρχει στενή κλίμακα που συνδέει το επίπεδο του δρόμου με το χαμηλότερο επίπεδο της στενής αυλής. Στα ανατολικά του ναού υπάρχει δεύτερη πρόσβαση από πλατύτερη θύρα που οδηγεί στο ανώτερο επίπεδο της αυλής. Τη δεκαετία του '20 έγιναν εργασίες αποκατάστασης από τον τότε ιδιοκτήτη του ναού και του σπιτιού Αμίκα Αλιβιζάτο, οι οποίες περιγράφηκαν από τον ίδιο σε άρθρο του⁷.

¹⁷ Στην Εικ. 1 εμφανίζεται μια γραφική αναπαράσταση της αρχικής διάταξης της βασιλικής. Τα πλάγια κλίτη και το συνολικό μήκος είναι υποθετικά, αφού δεν έχουν βρεθεί ακόμα στοιχεία.

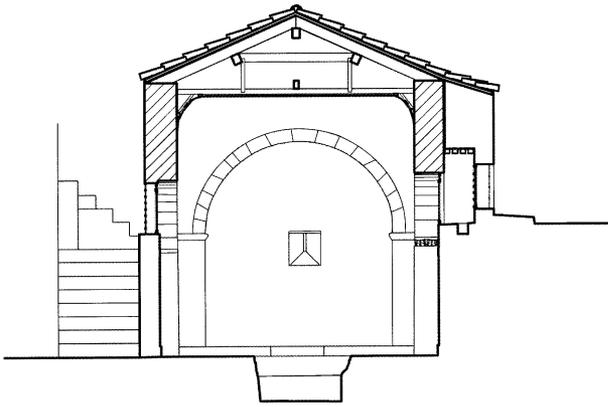
Εικ. 2. Κατά πλάτος τομή του ναού.

Στη νότια πλευρά, λόγω της μεγάλης υψομετρικής διαφοράς με το δρόμο, το παράθυρο του ναού βρίσκεται στη ίδια περίπου στάθμη με το πεζοδρόμιο (Εικ. 2). Εξαιτίας αυτού κατασκευάστηκε, σε μεταγενέστερη φάση, ένας ακόμη εξωτερικός τοίχος, θεμελιωμένος περίπου στο σημερινό επίπεδο του δρόμου, που αποκλίνει από την κατεύθυνση του τοίχου της εκκλησίας. Το κενό ανάμεσα στους δύο αυτούς τοίχους καλύφθηκε με την ενιαία στέγη. Μετά την καθαίρεση του εξωτερικού τοίχου αποκαλύφθηκε μικρό κανάλι, παράλληλα με τον τοίχο του ναού, επενδεδυμένο εσωτερικά με κουρασάνι και καλυμμένο με μαλτεζόπλακες¹³.

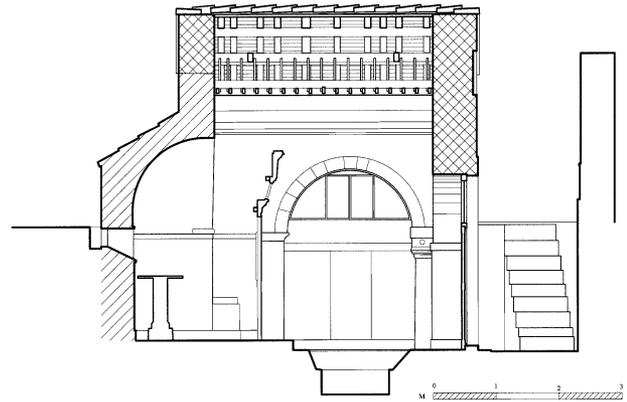
Εικ. 3. Κατά μήκος τομή του ναού.

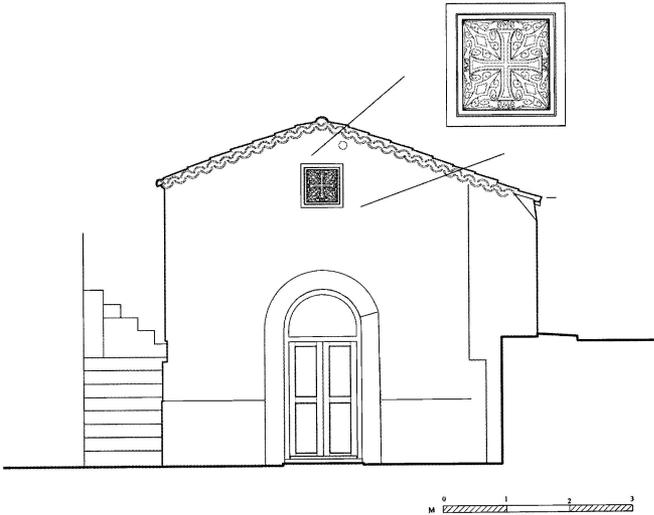
Εικ. 4. Η δυτική πλευρά του ναού.

Ψηλά, στο αέτωμα που σχηματίζεται πάνω από τη δυτική είσοδο, υπάρχει ενσωματωμένο μεσοβυζαντινό θωράκιο που κοσμεύεται από ισοσκελή σταυρό με πεπλατυσμένα άκρα και φυτικό κόσμημα γύρω από αυτόν σε χαμηλό ανάγλυφο (Εικ. 4). Ευρύ πλαίσιο περιβάλλει τη σύνθεση που δεν είναι ιδιαίτερα υψηλής τέχνης. Το θωράκιο παρουσιάζει ομοιότητες στην κατασκευή με μέλη χρονολογημένα στον 10ο-11ο¹⁶ αιώνα, εποχή στην οποία μπορεί να χρονολογηθεί.

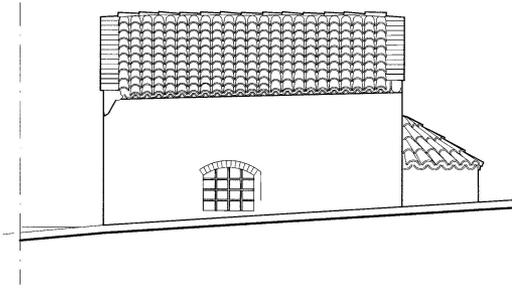
Εικ. 6. Η νότια πλευρά του ναού.

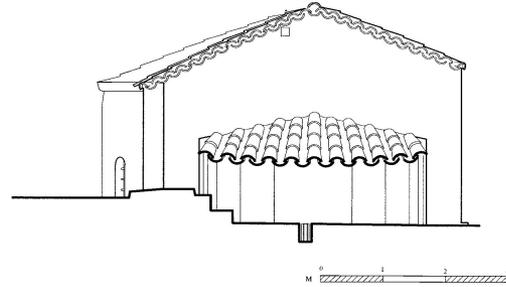
Εικ. 7. Η ανατολική πλευρά του ναού.

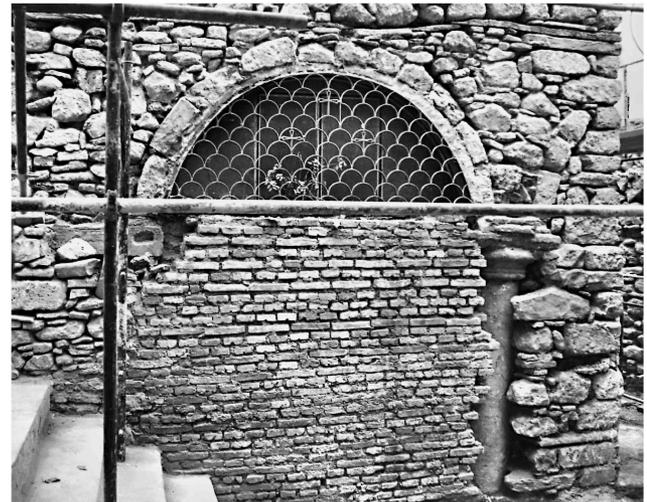
Εικ. 8. Η βόρεια πλευρά του ναού μετά την απομάκρυνση των επιχρισμάτων.

Μετά την καθαίρεση των εξωτερικών επιχρισμάτων του βόρειου τοίχου αποκαλύφθηκε ότι στο βορειοδυτικό κίονα στηριζόταν ένα ακόμα τόξο, συνεπίπεδο με το υπάρχον και κατασκευασμένο συγχρόνως, του οποίου σώζονται λίγοι μόνο θολίτες (Εικ. 8). Ο δυτικός τοίχος του ναού, όπως και οι αντίστοιχες γωνίες προς τα ανατολικά, είναι κατασκευασμένα σε άλλη οικοδομική φάση από τα τόξα.
