Νικόλαος Β. ΔΡΑΝΔΑΚΗΣ

Δελτίον ΧΑΕ 12 (1984), Περίοδος Δ'. Στην εκατονταετηρίδα
της Χριστιανικής Αρχαιολογικής Εταιρείας (1884-1984)•
Σελ. 509-510

ΠΡΟΣΘΗΚΗ ΣΤΟ ΑΡΘΡΟ: ΟΙ ΤΟΙΧΟΓΡΑΦΙΕΣ ΤΟΥ ΑΓΙΟΥ
ΝΙΚΟΛΑΟΥ, ΣΤΟΝ ΑΓΙΟ ΝΙΚΟΛΑΟ ΜΟΝΕΜΒΑΣΙΑΣ
(ΔΧΑΕ, περ. Δ', τ. Θ' (1977-1979), σ. 35-61)

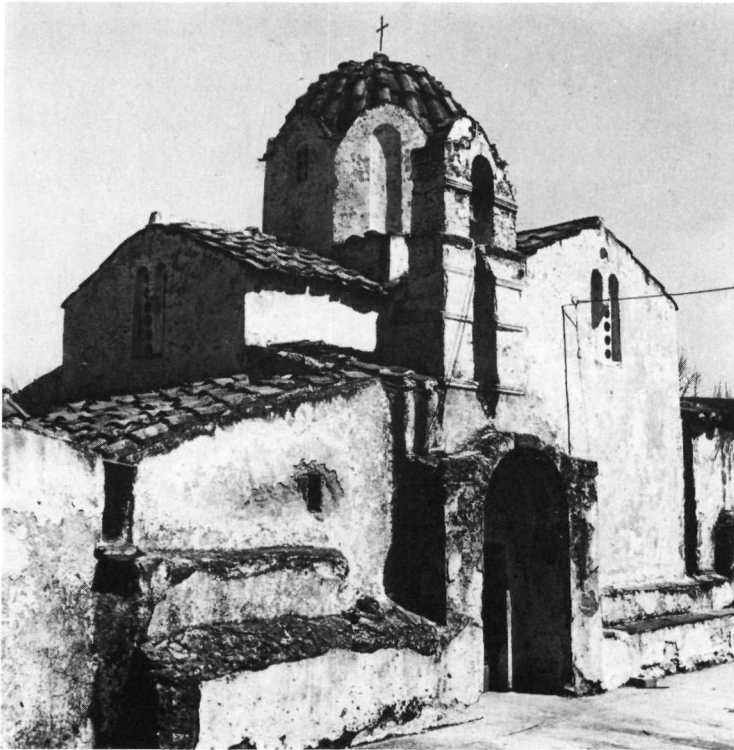
Εικ. 1. 'Ο ναός του 'Αγίου Νικολάου στον "Άγιο Νικόλαο Μονεμβασίας. 'Η νότια πλευρά του κυρίως ναού.

Στήν ἀρχή τῆς μελέτης (σ. 35-37) παραλείφθηκε νά σημειωθεῖ ὅτι στό νότιο τοῖχο τοῦ κυρίως ναοῦ, στήν ἐξωτερική πλευρά, χαμηλά, ὑπάρχει βαθυδωτό πεζοῦλι, διαφορετικοῦ ὕψους, δυτικά τοῦ τόξου πού, προστατευτικό, διαμορφώνεται ἔξω ἀπό τή νότια θύρα (Εἰκ. 1). Στό ἐσωτερικό τοῦ νότιου τοῖχου τῆς ἐκκλησίας, ἀνατολικά τῆς θύρας, προεξέχει κατά 0,19 μ. σέ μήκος 1,99 μ. ἔως τό τέμπλο γένεση ἡμικυλινδρικοῦ θόλου. Δόντι στό δυτικό ἄκρο τῆς προεσοχῆς ἴσως μαρτυρεῖ πῶς ὑπῆρχε ἐκεῖ ἐνισχυτική ζώνη. Τά στοιχεῖα αὐτά προδίδουν ἀρχαιότερη ἀπό τήν τωρινή φάση τοῦ μνημείου. Συνηγορεῖ καί τό παλαιότερο στρώμα τοιχογραφήσεως, πού φαίνεται μέσα στό ἱερό, πάντα στό νότιο τοῖχο, πλάι στόν ἅγιο τοῦ πίν. 9 (ΔΧΑΕ, ὁ.π.), ὁ ὁποῖος ἐκ παραδρομῆς ἐκεῖ, ὅπως καί στή σ. 37, θεωρήθηκε ὡς ἀνήκων στό α' στρώμα. Κι ἄς σημειωθεῖ ὅτι σύμφωνα μέ ντόπια παράδοση,

Au début de l'étude (pp. 35-37) il n'a pas été noté que, sur le mur Sud de naos, extérieurement, est formé, en bas, un banc de pierre en gradin et que, à l'intérieur, à l'Est de la porte Sud, s'avance, sur une certaine distance, une naissance de voûte en berceau. Ces éléments témoignent d'une phase plus ancienne que la phase actuelle du monument. Ceci est corroboré également par la présence d'une couche plus ancienne des peintures murales que l'on distingue dans le sanctuaire, sur le mur Sud, près du Saint de la planche 9 (ΔΧΑΕ, *op. cit.*) lequel, par erreur à cet endroit, comme à la page 37, a été considéré comme appartenant à la première couche.
