Δελτίον ΧΑΕ 12 (1984), Περίοδος Δ'. Στην εκατονταετηρίδα της Χριστιανικής Αρχαιολογικής Εταιρείας (1884-1984)

Νικόλαος Β. ΔΡΑΝΔΑΚΗΣ

ΠΡΟΣΘΗΚΗ ΣΤΟ ΑΡΘΡΟ: ΟΙ ΤΟΙΧΟΓΡΑΦΙΕΣ ΤΟΥ ΑΓΙΟΥ
ΝΙΚΟΛΑΟΥ, ΣΤΟΝ ΑΓΙΟ ΝΙΚΟΛΑΟ ΜΟΝΕΜΒΑΣΙΑΣ
(ΔΧΑΕ, περ. Δ', τ. Θ' (1977-1979), σ. 35-61)

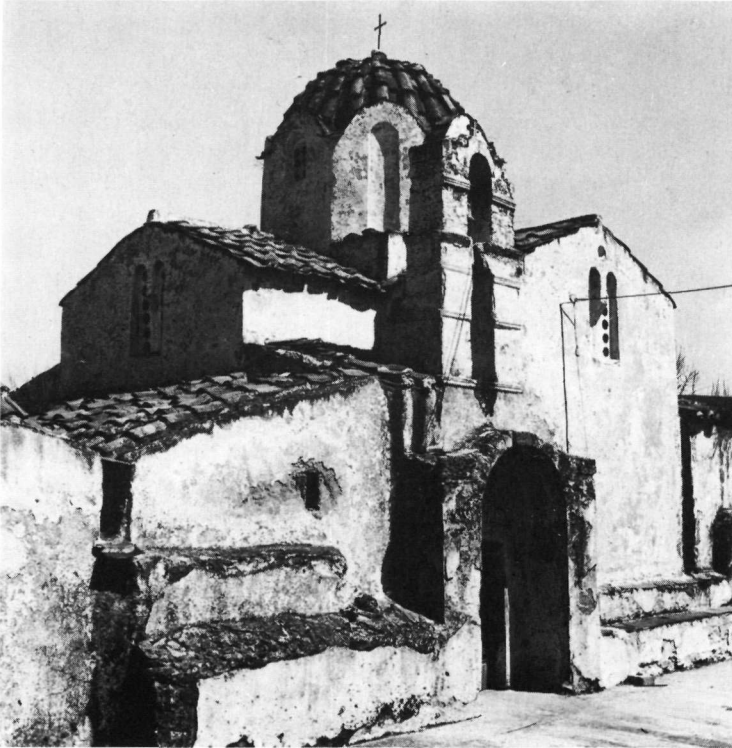
Εικ. 1. 'Ο ναός του 'Αγίου Νικολάου στον "Αγιο Νικόλαο Μονεμβασίας. 'Η νότια πλευρά του κυρίως ναού.

Στήν ἀρχή τῆς μελέτης (σ. 35-37) παραλείφθηκε νά σημειωθεῖ ὅτι στό νότιο τοῖχο τοῦ κυρίως ναοῦ, στήν ἐξωτερική πλευρά, χαμηλά, ὑπάρχει βαθυιδωτό πεζοῦλι, διαφορετικοῦ ὕψους, δυτικά τοῦ τόξου πού, προστατευτικό, διαμορφώνεται ἔξω ἀπό τή νότια θύρα (Εἰκ. 1). Στό ἐσωτερικό τοῦ νότιου τοῖχου τῆς ἐκκλησίας, ἀνατολικά τῆς θύρας, προεξέχει κατά 0,19 μ. σέ μήκος 1,99 μ. ἔως τό τέμπλο γένεση ἡμικυλινδρικοῦ θόλου. Δόντι στό δυτικό ἄκρο τῆς προεξοχῆς ἴσως μαρτυρεῖ πῶς ὑπῆρχε ἐκεῖ ἐνισχυτική ζώνη. Τά στοιχεῖα αὐτά προδίδουν ἀρχαιότερη ἀπό τήν τωρινή φάση τοῦ μνημείου. Συνηγορεῖ καί τό παλαιότερο στρώμα τοιχογραφήσεως, πού φαίνεται μέσα στό ἱερό, πάντα στό νότιο τοῖχο, πλάι στόν ἅγιο τοῦ πίν. 9 (ΔΧΑΕ, ὁ.π.), ὁ ὁποῖος ἐκ παραδρομῆς ἐκεῖ, ὅπως καί στή σ. 37, θεωρήθηκε ὡς ἀνήκων στό α' στρώμα. Κι ἄς σημειωθεῖ ὅτι σύμφωνα μέ ντόπια παράδοση,

Au début de l'étude (pp. 35-37) il n'a pas été noté que, sur le mur Sud de naos, extérieurement, est formé, en bas, un banc de pierre en gradin et que, à l'intérieur, à l'Est de la porte Sud, s'avance, sur une certaine distance, une naissance de voûte en berceau. Ces éléments témoignent d'une phase plus ancienne que la phase actuelle du monument. Ceci est corroboré également par la présence d'une couche plus ancienne des peintures murales que l'on distingue dans le sanctuaire, sur le mur Sud, près du Saint de la planche 9 (ΔΧΑΕ, *op. cit.*) lequel, par erreur à cet endroit, comme à la page 37, a été considéré comme appartenant à la première couche.
