**Ο βυζαντινός ναός του Αγίου Νικολάου του Μεγαλομάτη ή Στρατηλάτη στο Σκοπό στη Ζάκυνθο**

Γρηγόρης Α. ΠΟΥΛΗΜΕΝΟΣ

Δελτίον ΧΑΕ 14 (1987-1988), Περίοδος Δ' • Σελ. 83-100

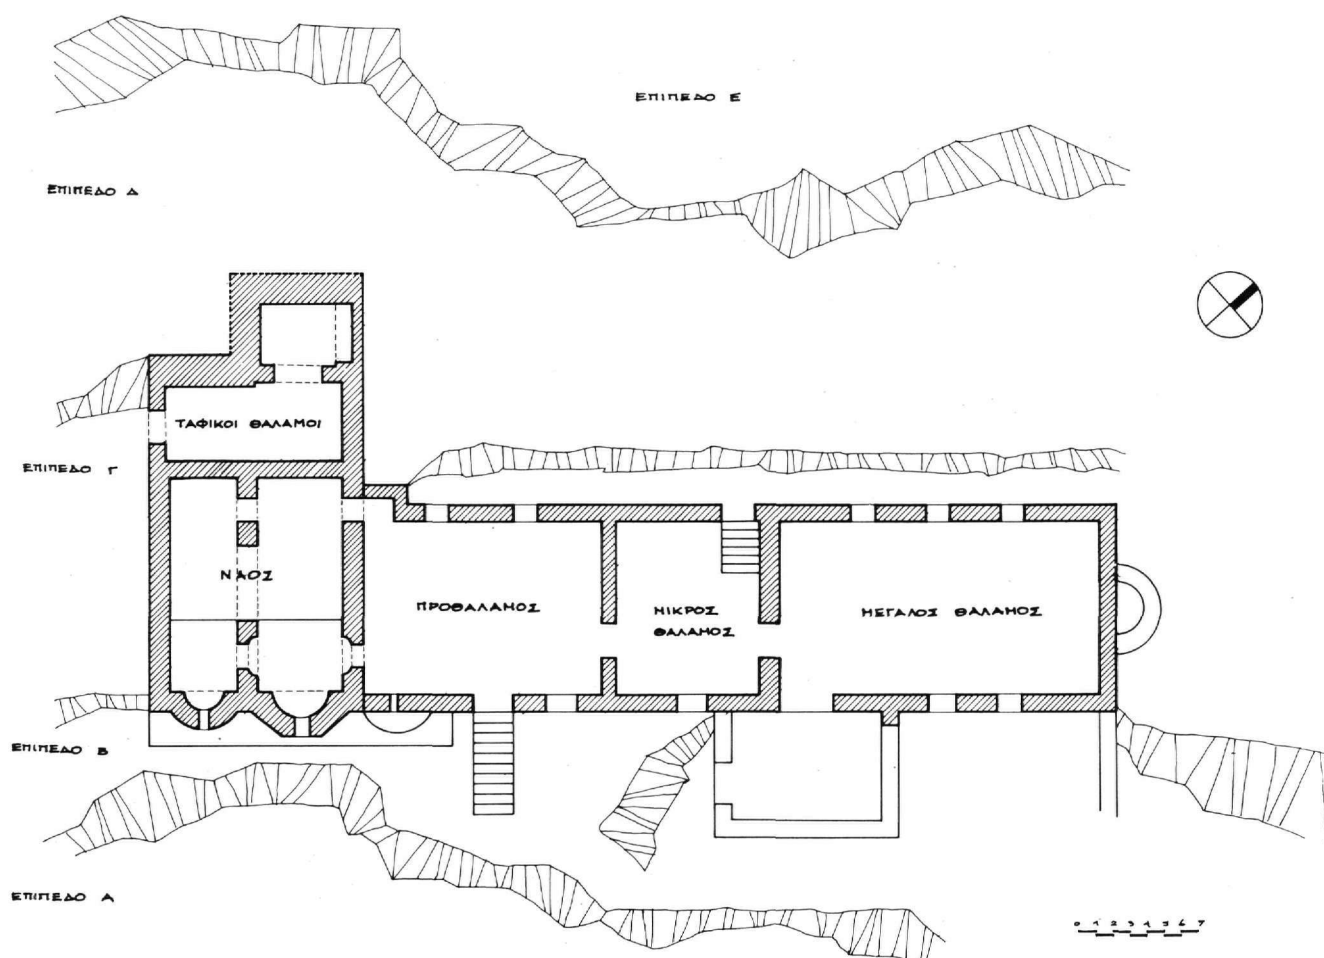
*Εικ. 1. Το συγκρότημα της μονής του Αγίου Νικολάου στο Σκοπό. Τα σωζόμενα από τη φάση της ενετοκρατίας.*

Η θέση όπου βρίσκονται τα ερείπια της μονής είναι καλά προστατευμένη από τους βόρειους ανέμους. Στη θέση αυτή του όρους Σκοπός οι κλίσεις είναι ηπιότερες και το έδαφος έχει διαμορφωθεί με ξηρολιθιές σε επάλληλα επίπεδα που ποικίλλουν σε πλάτος (Εικ. 1). Τα ερείπια εκτείνονται σε τρία (Β - Γ - Δ) από τα επίπεδα αυτά.

(επίπεδο Γ), στα οποία είναι διαμορφωμένο το έδαφος (Εικ. 1). Το νότιο τμήμα του κτιριακού συνόλου καταλαμβάνεται από το συγκρότημα του ναού, ενώ το μέσο και το βόρειο τμήμα από τρεις θαλάμους διατεταγμένους στη σειρά.

Ο μεγάλος θάλαμος επικοινωνεί προς Ν. μέσω θύρας με μικρότερο θάλαμο, διαστάσεων 4,25×5,53 μ. Ο θάλαμος αυτός δε φέρει στα δυτικά φεγγίτες αλλά θύρα, σε ύψος 1,20 μ. περίπου από το δάπεδο του θαλάμου. Διακρίνονται ίχνη εγκατάστασης ξύλινης σκάλας, που γεφύρωνε τη διαφορά στάθμης και επέτρεπε την επικοινωνία του μικρού θαλάμου με το ψηλότερο επίπεδο Δ (Εικ. 1).

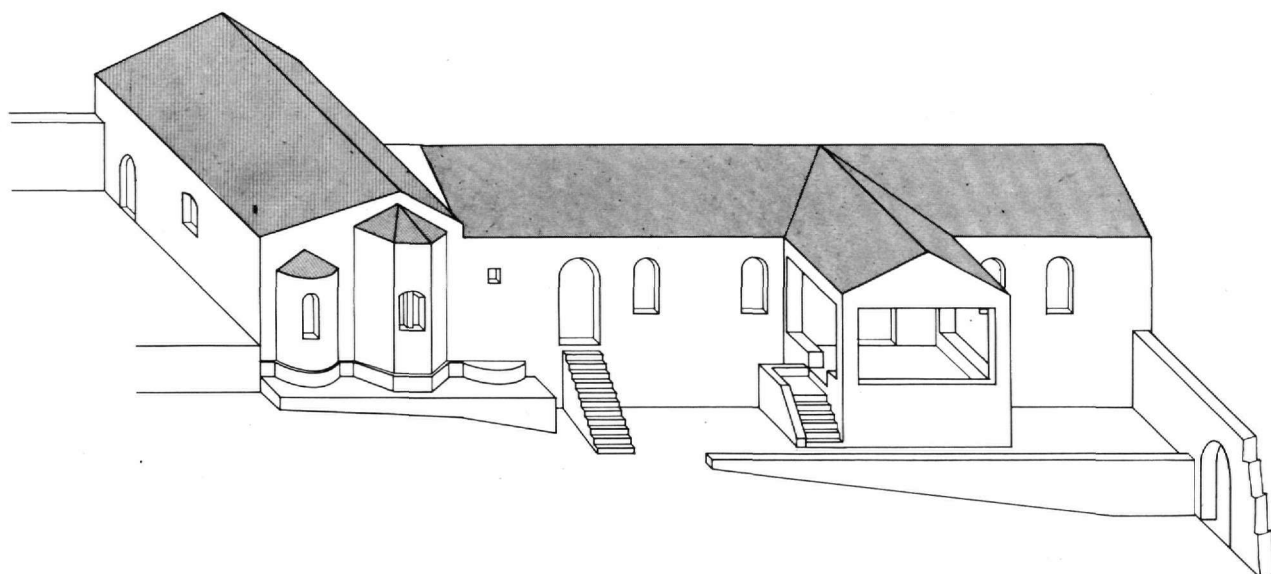
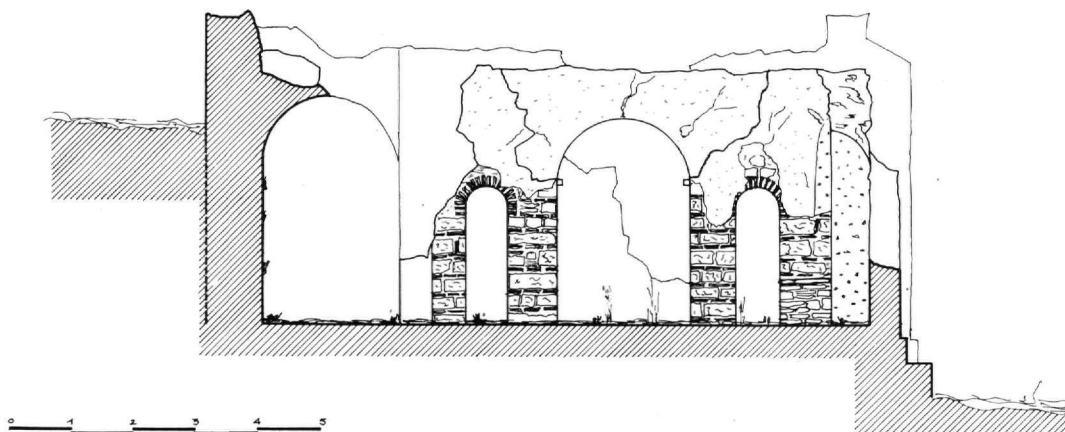
*Εικ. 2. Η μονή του Αγίου Νικολάου στο Σκοπό, κατά την περίοδο της ενετοκρατίας. Αξονομετρική αποκατάσταση.*

της Ζακύνθου, που ταυτίζεται σχεδόν με το σημερινό δρόμο, μπορούμε να αποκαταστήσουμε το συγκρότημα των θαλάμων καθώς και το σύστημα πρόσβασης προς αυτό (Εικ. 2). Κατά πάσα πιθανότητα, πρόκειται για την κύρια είσοδο της μονής την εποχή της ενετοκρατίας.

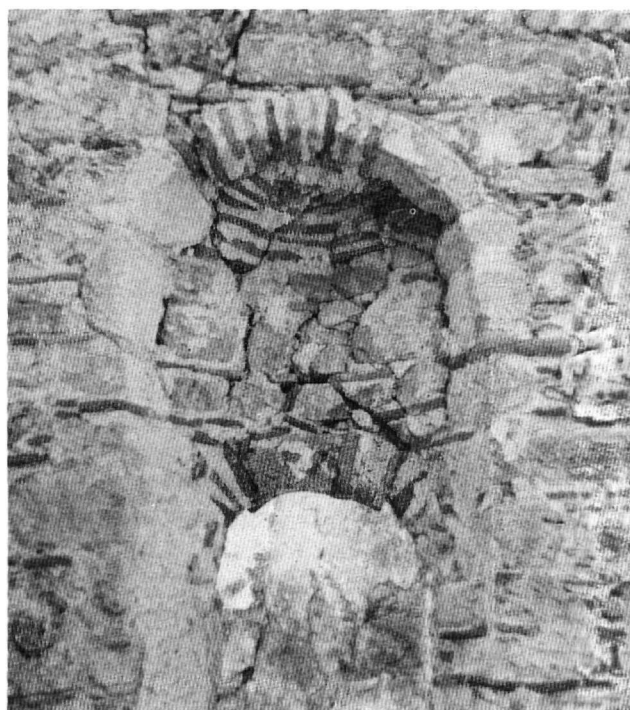
Εικ. 3. Ο σωζόμενος ενδιάμεσος τοίχος των κλιτών της δίκλιτης βασιλικής. Όψη από το νότιο κλίτος.

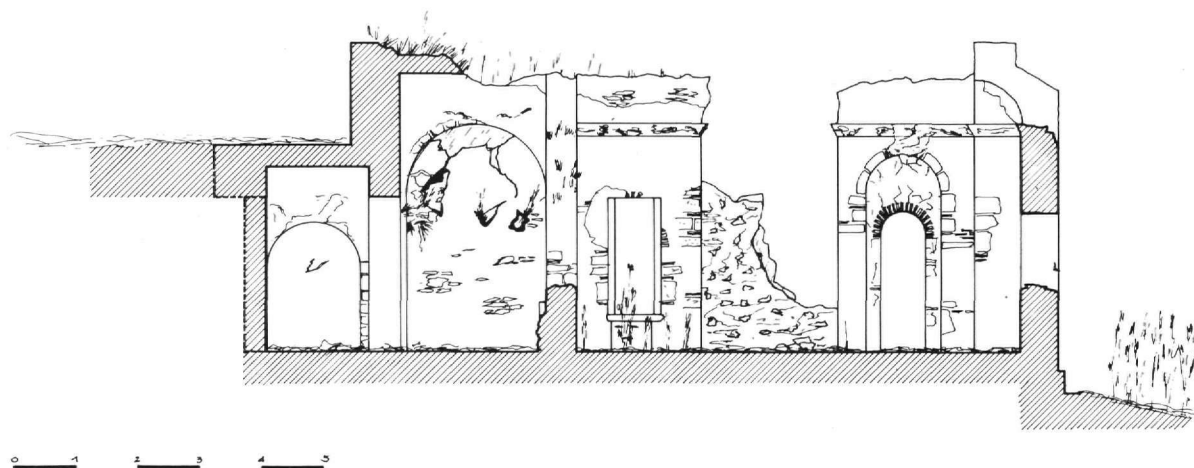
Εικ. 5. Τομή διαμήκης του βόρειου κλίτους της βασιλικής. Διακρίνεται ο βόρειος τοίχος του ναού και τέμνονται οι δύο ταφικοί θάλαμοι.

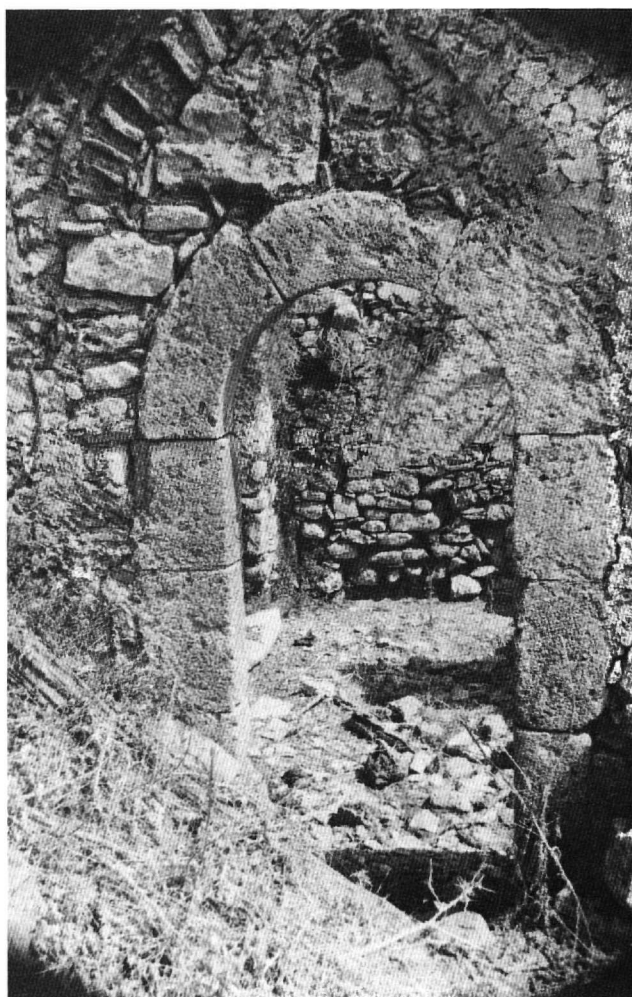
Εικ. 7. Ο κοσμήτης στην αψίδα του βόρειου κλίτους. Διακρίνεται η αποκόλληση του ανατολικού από το βόρειο τοίχο του ναού.

Το δάπεδο του ναού βρίσκεται σε χαμηλότερη στάθμη από τη στάθμη του δαπέδου του προθαλάμου (0,40 μ.). Σώζεται ο στυλοβάτης του τέμπλου σε απόσταση 2,13 μ. από τη χορδή της αψίδας. Το δάπεδο του Ιερού Βήματος καλύπτεται από έγχρωμο μωσαϊκό κατασκευασμένο από λευκές, μαύρες και κυανές ψηφίδες. Στο βόρειο τοίχο και στην αψίδα του Ιερού Βήματος σε ύψος 3,50 μ., διακρίνονται κοσμήτες. Ο κοσμήτης στο βόρειο τοίχο είναι από λίθο κακής ποιότητας, ατελώς λαξευμένο (Εικ. 6), ενώ ο κοσμήτης της αψίδας είναι από λίθο καλύτερης ποιότητας και επιμελέστερα επεξεργασμένο (Εικ. 7).

τακόρυφα διατεταγμένες πλίνθοι αλλά σποραδικά συναντιούνται πλίνθινα κομμάτια τοποθετημένα στη σειρά καθ' ύψος (Εικ. 15). Πρόκειται για τοιχοδομές της βυζαντινής φάσης. Η σύνδεση των τοίχων αυτών με την ανατολική πλευρά του ναού ήταν ιδιαίτερα χαλαρή. Αυτό αποδεικνύεται από τις χαρακτηριστικές αποκολλήσεις στη συναρμογή τους (Εικ. 7).

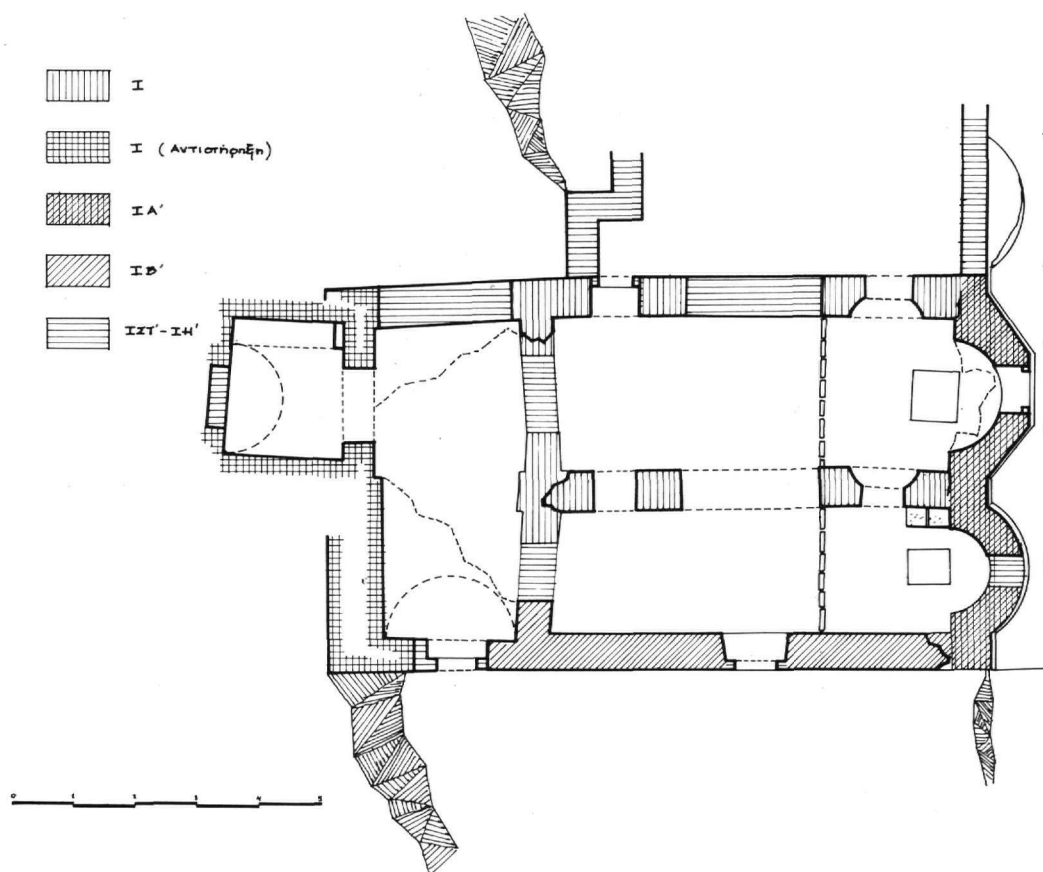
Εικ. 16. Το συγκρότημα του ναού, όπως σώζεται σήμερα.  
 Εικ. 17. Το παράθυρο της τρίπλευρης αψίδας εσωτερικά.  
 Διακρίνονται τα τόξα του δίλοβου παλαιότερου παραθύρου.  
 Εικ. 18. Η πλίνθινη διακόσμηση του τόξου της νότιας θύρας  
 του ναού.  
 Εικ. 19. Αποκατάσταση της βυζαντινής φάσης του ναού.

Η τοιχοδομή της βυζαντινής φάσης των τοίχων αυτών συναντάται σε μνημεία που έχουν ήδη χρονολογηθεί στο 10ο<sup>22</sup> και στον 11ο και αργότερα μέχρι το 19ο<sup>23</sup> αιώνα. Εν τούτοις, η χαλαρότατη σύνδεση των διαμήκων τοίχων με την ισόδομη τοιχοποιία του ανατολικού τοίχου μαρτυρεί τη δόμηση των διαμήκων τοίχων σε προγενέστερη φάση από αυτή του ανατολικού τοίχου (Εικ. 16).

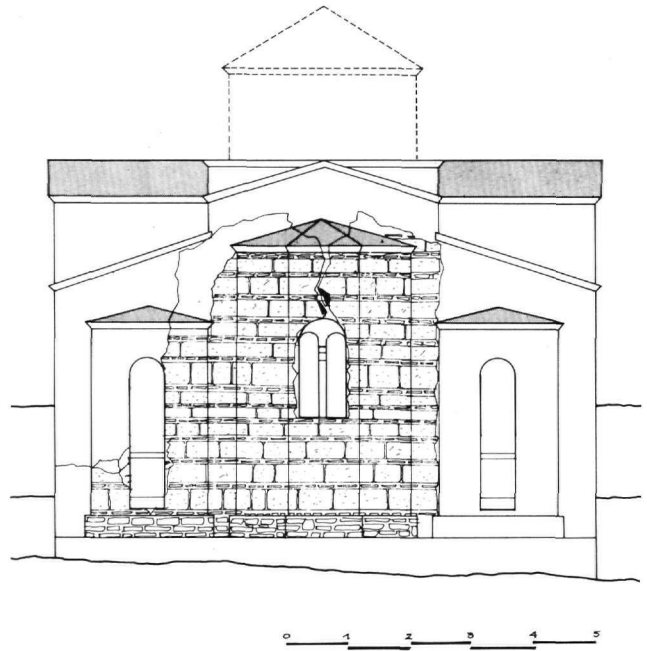
Εικ. 23. Αποκατάσταση της ανατολικής όψης.

Αποκαθίσταται έτσι ο ναός στη μορφή που, κατά πάσα πιθανότητα, είχε στον 11ο αιώνα (Εικ. 22-25).

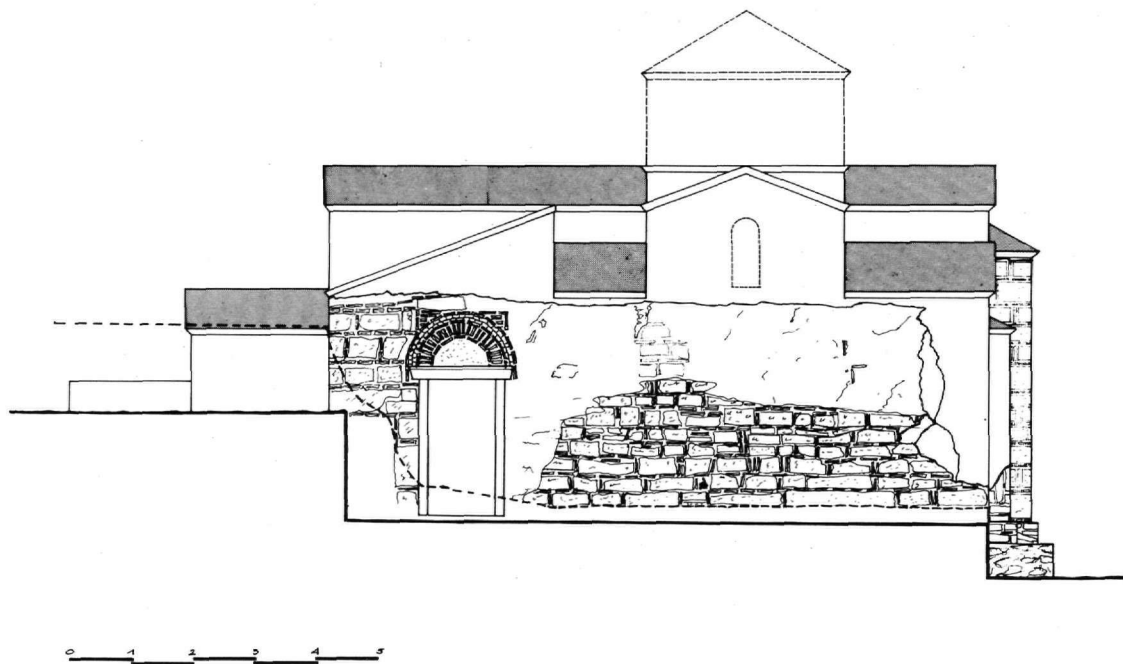
Εικ. 24. Αποκατάσταση της νότιας όψης.
