Δελτίον ΧΑΕ 14 (1987-1988), Περίοδος Δ'

**Ο βυζαντινός ναός του Αγίου Νικολάου του Μεγαλομάτη ή Στρατηλάτη στο Σκοπό στη Ζάκυνθο**

Γρηγόρης Α. ΠΟΥΛΗΜΕΝΟΣ

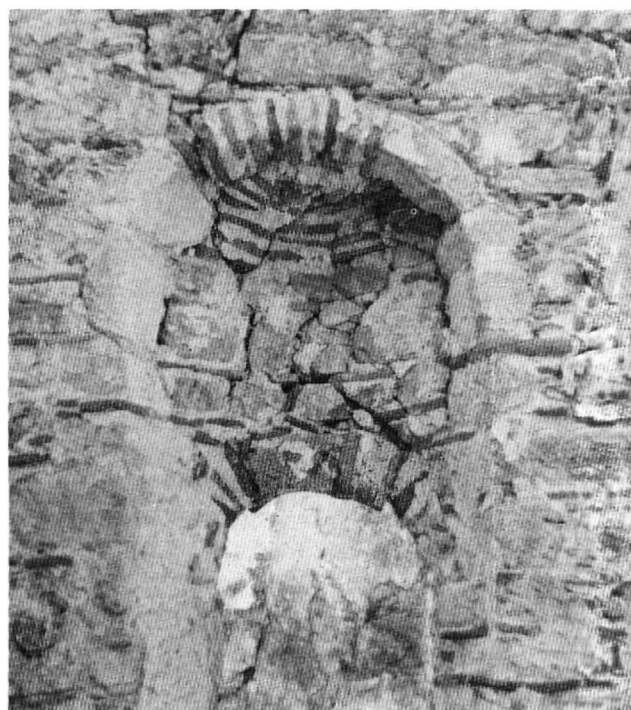
Εικ. 3. Ο σωζόμενος ενδιάμεσος τοίχος των κλιτών της δίκλιτης βασιλικής. Όψη από το νότιο κλίτος.

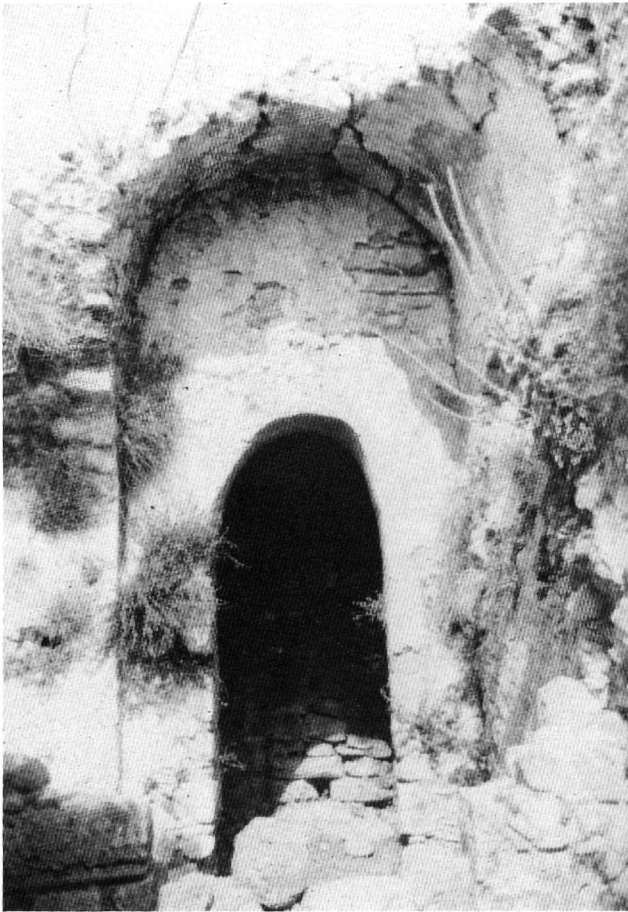
Εικ. 8. Η είσοδος στο νότιο τοίχο των ταφικών θαλάμων. Διακρίνεται η παλαιότερη και η νεότερη φάση.

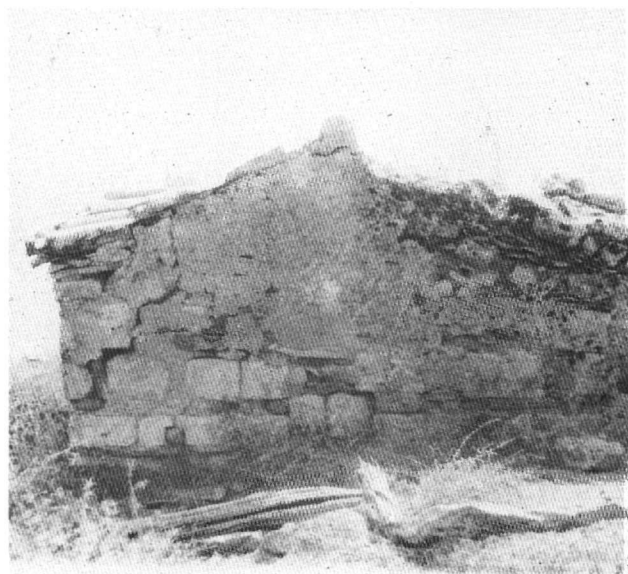
Εικ. 11. Η ισόδομη τοιχοποιία με ζώνες πλίνθων της τρί-πλευρης αψίδας. Χαμηλότερα διακρίνεται η κρηπίδα του ναού.

0,10 μ. και περιβάλλει τη βάση από τις αψίδες του Βήματος. Η κρηπίδα είναι ορατή μόνο στην ανατολική πλευρά (Εικ. 11). Οι αψίδες της ανατολικής πλευράς και οι τοίχοι που τις συνδέουν αποτελούνται από ισόδομη τοιχοποιία με οριζόντιες μονές ζώνες πλίνθων και γωνιασμένους λίθους.

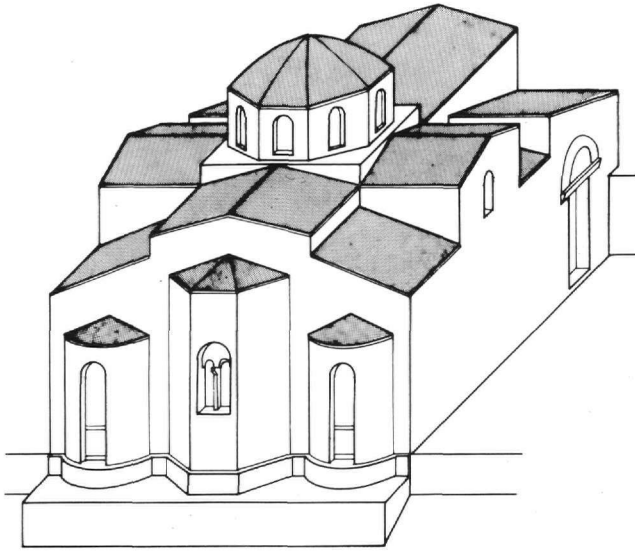
Εικ. 22. Αξονομετρική αποκατάσταση της βυζαντινής φάσης του ναού, όπως ήταν το 12ο αιώνα.

Αποκαθίσταται έτσι ο ναός στη μορφή που, κατά πάσα πιθανότητα, είχε στον 11ο αιώνα (Εικ. 22-25).

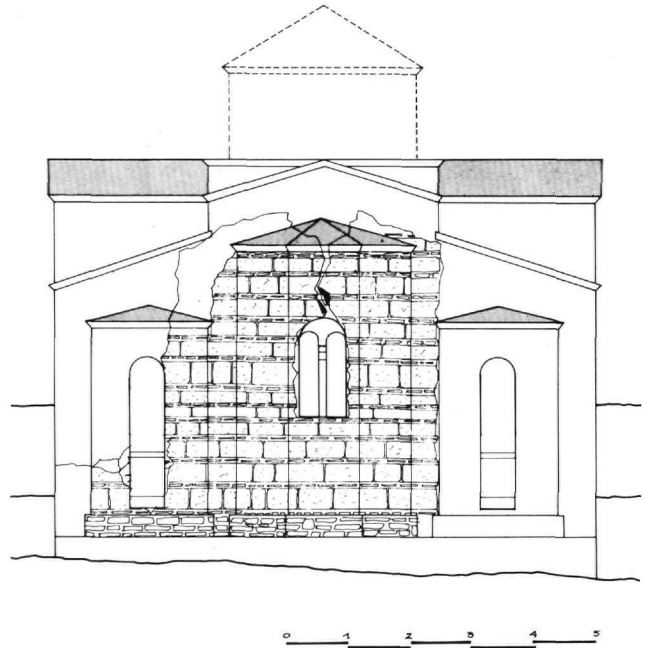
Εικ. 23. Αποκατάσταση της ανατολικής όψης.

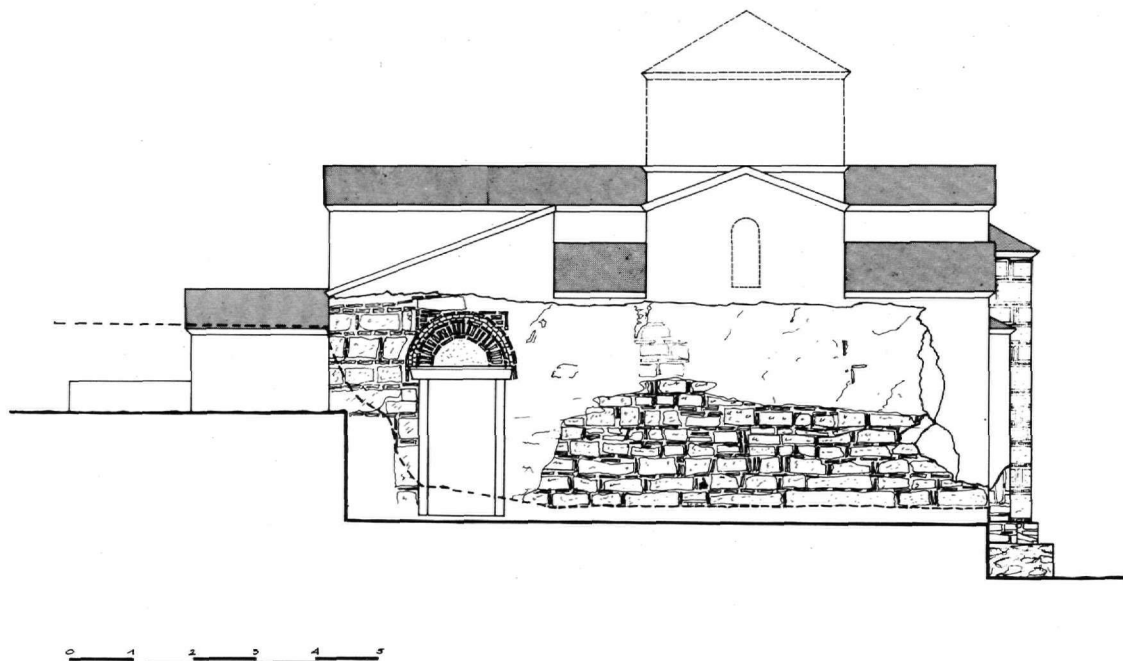
Εικ. 24. Αποκατάσταση της νότιας όψης.
