Ο βυζαντινός ναός του Αγίου Νικολάου του  
Μεγαλομάτη ή Στρατηλάτη στο Σκοπό στη Ζάκυνθο

Γρηγόρης ΠΟΥΛΗΜΕΝΟΣ

Δελτίον ΧΑΕ 14 (1987-1988), Περίοδος Δ' • Σελ. 83-100

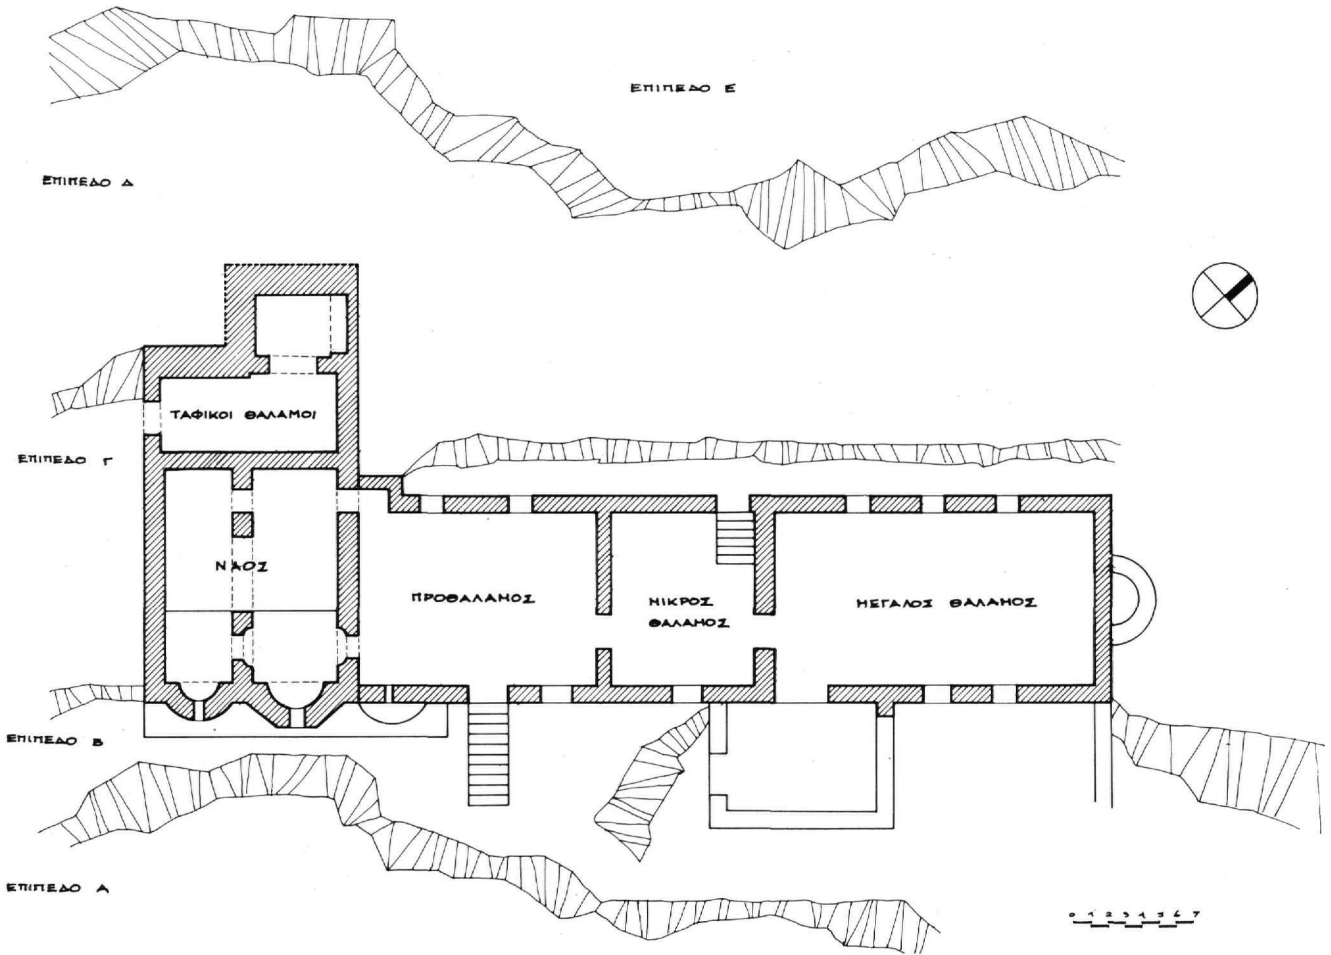
*Εικ. 1. Το συγκρότημα της μονής του Αγίου Νικολάου στο Σκοπό. Τα σωζόμενα από τη φάση της ενετοκρατίας.*

Η θέση όπου βρίσκονται τα ερείπια της μονής είναι καλά προστατευμένη από τους βόρειους ανέμους. Στη θέση αυτή του όρους Σκοπός οι κλίσεις είναι ηπιότερες και το έδαφος έχει διαμορφωθεί με ξηρολιθιές σε επάλληλα επίπεδα που ποικίλλουν σε πλάτος (Εικ. 1). Τα ερείπια εκτείνονται σε τρία (Β - Γ - Δ) από τα επίπεδα αυτά.

(επίπεδο Γ), στα οποία είναι διαμορφωμένο το έδαφος (Εικ. 1). Το νότιο τμήμα του κτιριακού συνόλου καταλαμβάνεται από το συγκρότημα του ναού, ενώ το μέσο και το βόρειο τμήμα από τρεις θαλάμους διατεταγμένους στη σειρά.

Ο μεγάλος θάλαμος επικοινωνεί προς Ν. μέσω θύρας με μικρότερο θάλαμο, διαστάσεων 4,25×5,53 μ. Ο θάλαμος αυτός δε φέρει στα δυτικά φεγγίτες αλλά θύρα, σε ύψος 1,20 μ. περίπου από το δάπεδο του θαλάμου. Διακρίνονται ίχνη εγκατάστασης ξύλινης σκάλας, που γεφύρωνε τη διαφορά στάθμης και επέτρεπε την επικοινωνία του μικρού θαλάμου με το ψηλότερο επίπεδο Δ (Εικ. 1).

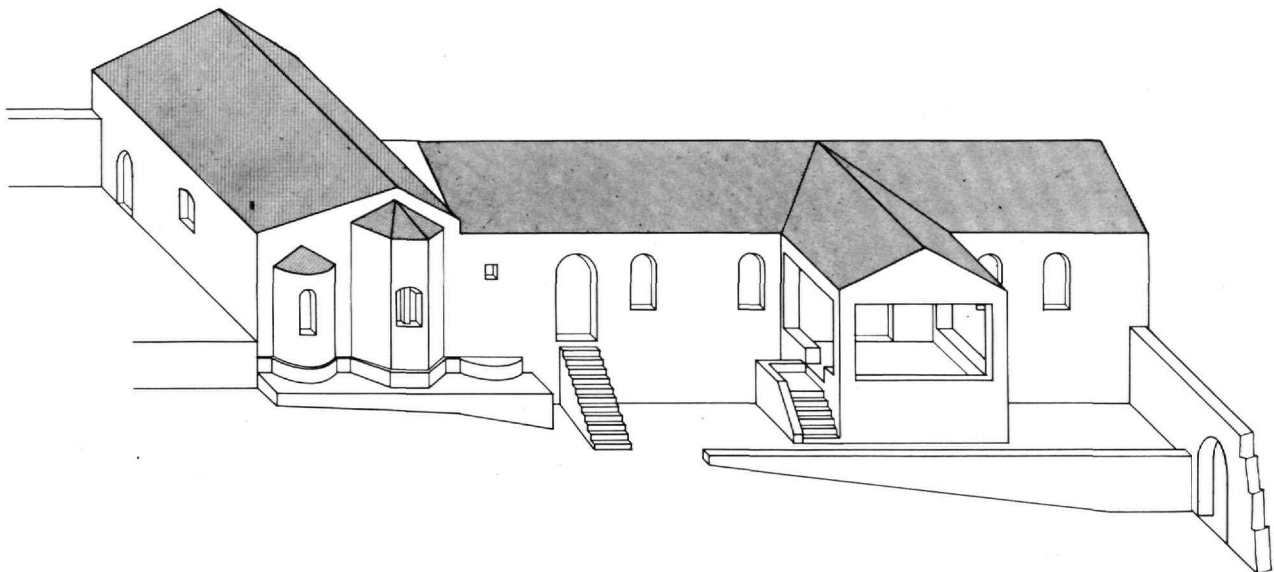
*Εικ. 2. Η μονή του Αγίου Νικολάου στο Σκοπό, κατά την περίοδο της ενετοκρατίας. Αξονομετρική αποκατάσταση.*

της Ζακύνθου, που ταυτίζεται σχεδόν με το σημερινό δρόμο, μπορούμε να αποκαταστήσουμε το συγκρότημα των θαλάμων καθώς και το σύστημα πρόσβασης προς αυτό (Εικ. 2). Κατά πάσα πιθανότητα, πρόκειται για την κύρια είσοδο της μονής την εποχή της ενετοκρατίας.

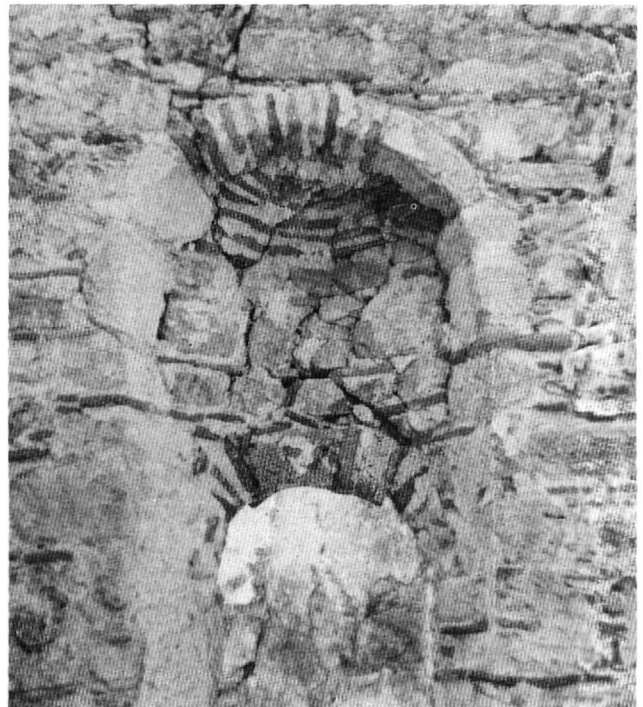
Εικ. 3. Ο σωζόμενος ενδιάμεσος τοίχος των κλιτών της δίκλιτης βασιλικής. Όψη από το νότιο κλίτος.

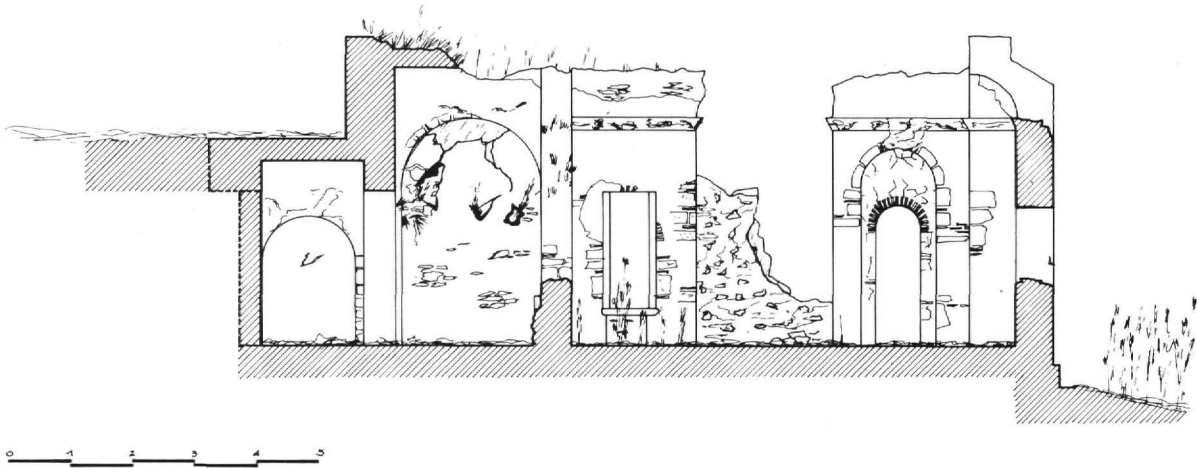
Εικ. 5. Τομή διαμήκης του βόρειου κλίτους της βασιλικής. Διακρίνεται ο βόρειος τοίχος του ναού και τέμνονται οι δύο ταφικοί θάλαμοι.

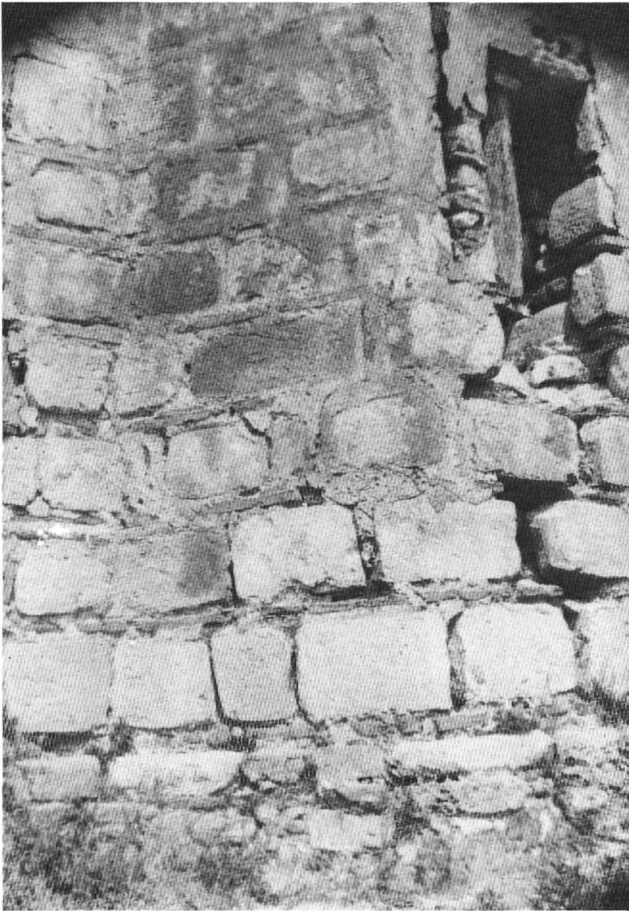
Εικ. 9. Η τοξωτή είσοδος στο μικρό ταφικό θάλαμο και ο διαμήκης θόλος των θαλάμων.

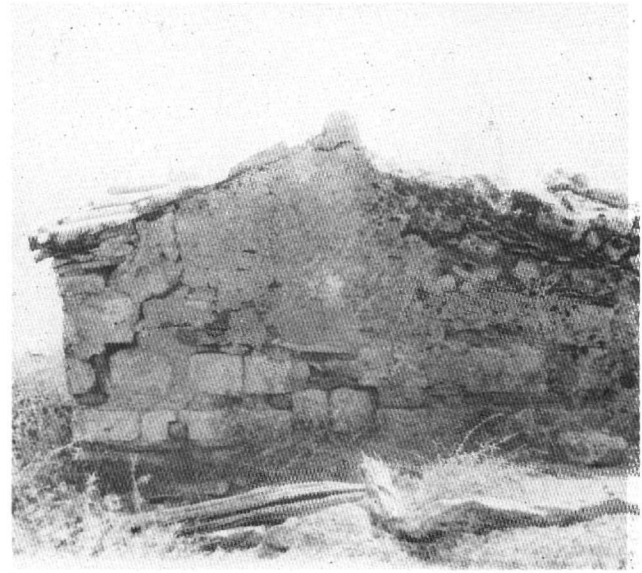
Εικ. 10. Το τόξο στο βόρειο τείχος του μεγάλου ταφικού θαλάμου. Διακρίνεται η μεταγενέστερη τοίχιση του.

μήκους 4,96 μ., εκτείνεται σε όλο το πλάτος του ναού. Στεγάζεται από δύο εγκάρσιες μεταξύ τους καμάρες. Η χαμηλότερη κάλυπτε το νότιο τμήμα του νάρθηκα, η ψηλότερη κάλυπτε το βόρειο τμήμα (Εικ. 9). Και οι δύο σώζονται μόνο εν μέρει. Στον ανατολικό τοίχο του θαλάμου, σώζονται ίχνη παραστάδας στην προέκταση του κεντρικού τοίχου του ναού. Ο βόρειος τοίχος αποτελείται από τοξωτή κατασκευή. Το άνοιγμα του τόξου τοιχίστηκε σε μεταγενέστερη εποχή (Εικ. 10).

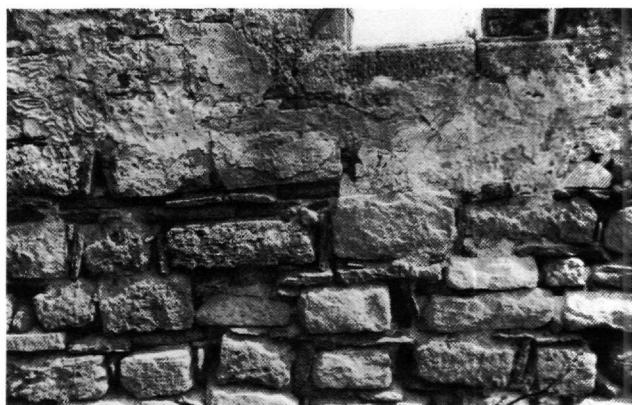
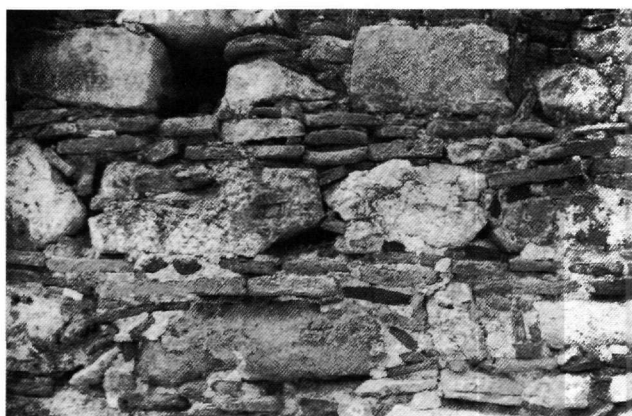
τακόρυφα διατεταγμένες πλίνθοι αλλά σποραδικά συναντιούνται πλίνθινα κομμάτια τοποθετημένα στη σειρά καθ' ύψος (Εικ. 15). Πρόκειται για τοιχοδομές της βυζαντινής φάσης. Η σύνδεση των τοίχων αυτών με την ανατολική πλευρά του ναού ήταν ιδιαίτερα χαλαρή. Αυτό αποδεικνύεται από τις χαρακτηριστικές αποκολλήσεις στη συναρμογή τους (Εικ. 7).

Στα χαμηλότερα τμήματα του βόρειου τοίχου, του ενδιάμεσου διαμήκους τοίχου και στα σωζόμενα τμήματα του εγκάρσιου διαχωριστικού τοίχου, μεταξύ ταφικών θαλάμων και ναού, συναντάται πλινθοπερίκλειστο ανισόδομο σύστημα από αργούς επιλεγμένους ορθογώνιους και πλακοειδείς λίθους με πλίνθους διατεταγμένες οριζόντια σε ζώνες. Δεν παρατηρούνται κα-

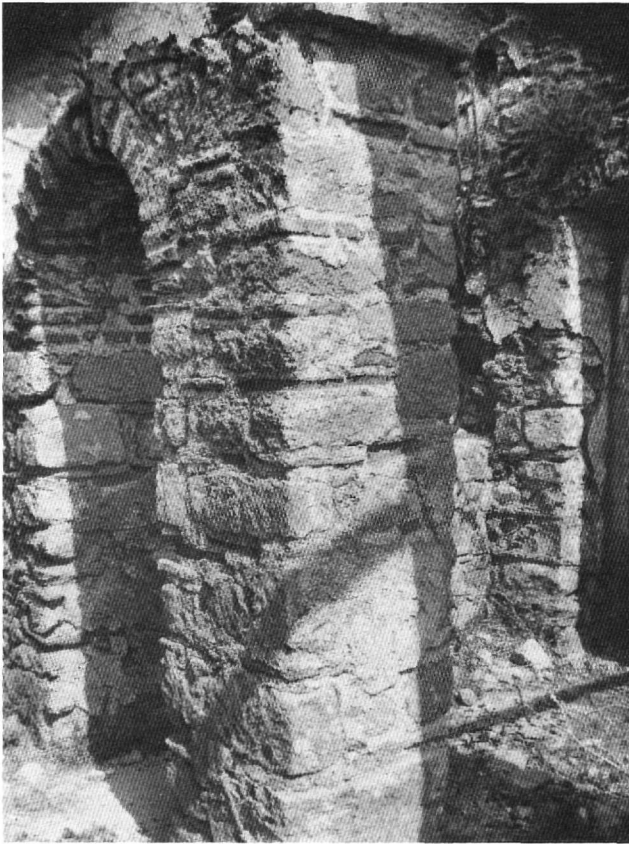
Εικ. 13. Ο νότιος τοίχος. Ψηλότερα η τοιχοδομή με υλικό σε δεύτερη χρήση. Χαμηλά στη βάση υπολείμματα της αρχικής τοιχοποιίας.

2. Το νότιο τοίχο του μνημείου διαμορφώνει ανισόδομη τοιχοποιία με αμελές πλινθοπερίκλειστο σύστημα, με μονές ή σπανιότερα διπλές οριζόντιες ζώνες πλίνθων (Εικ. 13). Οι δόμοι ποικίλλουν σε ύψος 0,12-0,33 μ. και μήκος 0,20-1,06 μ. Η εσωτερική πλευρά του τοίχου διαμορφώνεται με αργολιθοδομή με οριζόντιες μονές ή διπλές σειρές πλίνθων και κατακόρυφες μονές ή διπλές οριζόντιες πλίνθους. Σπάνια είναι η χρήση σπασμένων κεραμιδιών (Εικ. 14). Εκτός από μικρό τμήμα στη βάση του τοίχου, ύψους ενός ή δύο δόμων, είναι φανερό ότι στον υπόλοιπο τοίχο το υλικό είναι σε δεύτερη χρήση, ενώ διακρίνεται μία σχετική αμέλεια στην κατασκευή. Η τοιχοποιία αυτή προσομοιάζει με την τοιχοποιία του Σωτήρος στο κάστρο της Ζακύνθου. Η τοιχοποιία έχει χρονολογηθεί στο δεύτερο μισό του 12ου αιώνα και στο πρώτο του 13ου αιώνα<sup>20</sup>. Η αμελέστερη κατασκευή οφείλεται στο ότι το υλικό βρίσκεται σε δεύτερη χρήση αλλά, ταυτόχρονα, μαρτυρεί και μια βιασύνη στην κατασκευή, δείγμα ίσως ταραγμένων και δύσκολων καιρών<sup>21</sup>.

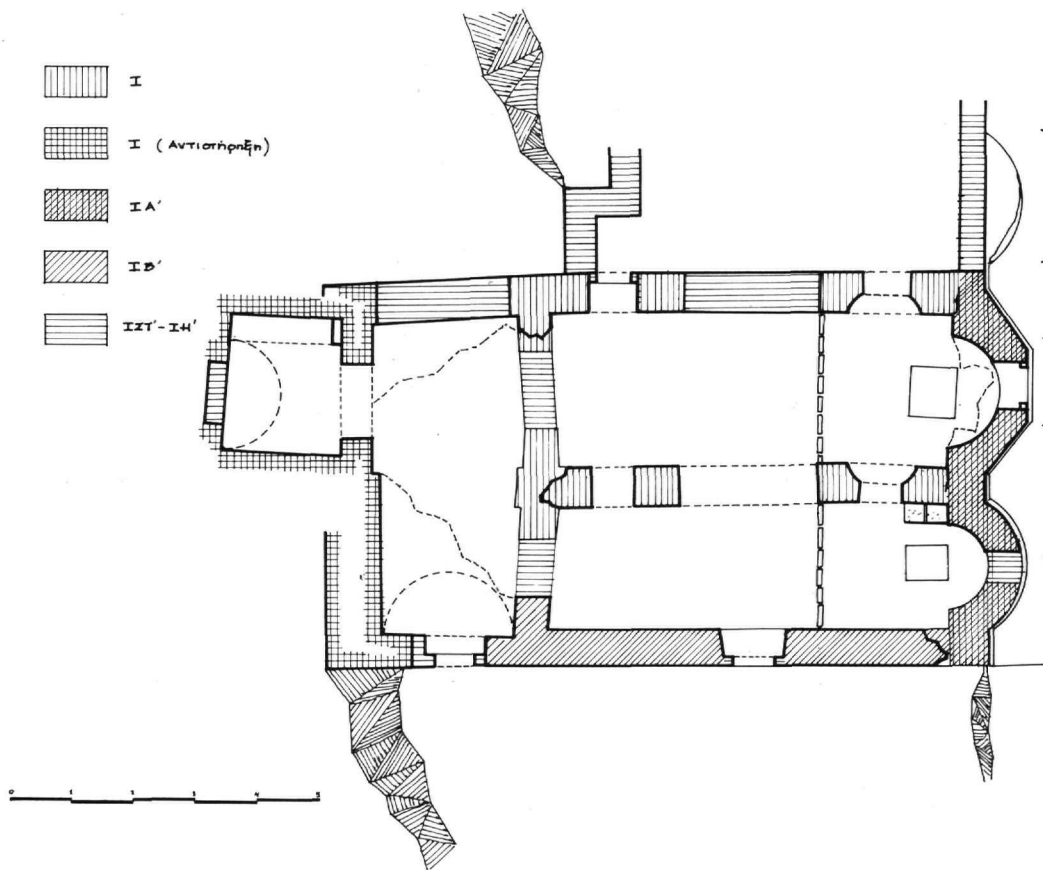
Εικ. 16. Το συγκρότημα του ναού, όπως σώζεται σήμερα.  
 Εικ. 17. Το παράθυρο της τρίπλευρης αψίδας εσωτερικά.  
 Διακρίνονται τα τόξα του δίλοβου παλαιότερου παραθύρου.  
 Εικ. 18. Η πλίνθινη διακόσμηση του τόξου της νότιας θύρας  
 του ναού.  
 Εικ. 19. Αποκατάσταση της βυζαντινής φάσης του ναού.

Η τοιχοδομή της βυζαντινής φάσης των τοίχων αυτών συναντάται σε μνημεία που έχουν ήδη χρονολογηθεί στο 10ο<sup>22</sup> και στον 11ο και αργότερα μέχρι το 19ο<sup>23</sup> αιώνα. Εν τούτοις, η χαλαρότατη σύνδεση των διαμήκων τοίχων με την ισόδομη τοιχοποιία του ανατολικού τοίχου μαρτυρεί τη δόμηση των διαμήκων τοίχων σε προγενέστερη φάση από αυτή του ανατολικού τοίχου (Εικ. 16).

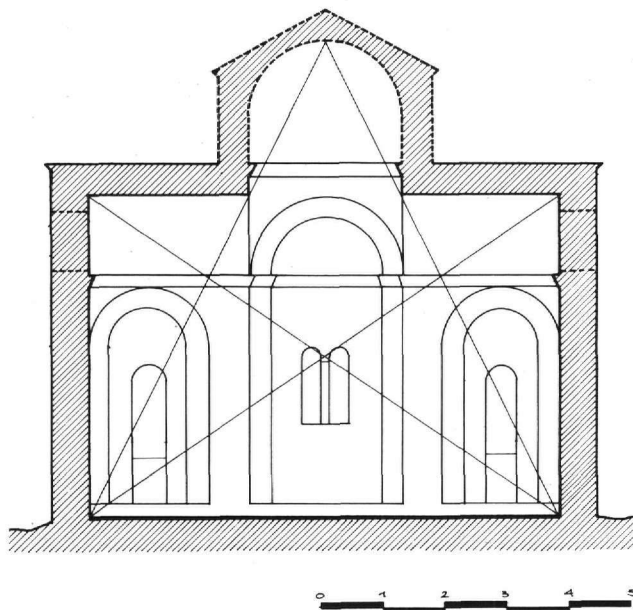
Εικ. 20. Αποκατάσταση της κατά πλάτος τομής του βυζαντινού ναού.

Η αποκατάσταση του τρούλου του ναού προϋποθέτει την εφαρμογή των τριγωνομετρικών χαράξεων, που έχουν παρατηρηθεί στους σταυροειδείς ναούς<sup>43</sup> και αποτελεί το μόνο οδηγό (Εικ. 20). Λόγω της διεύρυνσης των γωνιακών διαμερισμάτων, η εφαρμογή μιας τέτοιας χάραξης μας δίδει τρούλο με αρκετά χαμηλό τύμπανο. Ανάλογοι τρούλοι με χαμηλά τύμπανα συναντώνται και σε άλλους ναούς της δυτικής Ελλάδας, όπως στην Παναξιώτισσα της Γαβρολίμνης<sup>44</sup>, στην Παναγία της Κορακονησίας<sup>45</sup>, στην Επισκοπή Δροπολέως<sup>46</sup>. Το σχήμα του τυμπάνου του τρούλου, κατ' αναλογίαν με τα παραπάνω παραδείγματα, θα πρέπει να αποδοθεί ημικυκλικό. Τούτο όμως έρχεται σε αντίθεση με την κοινώς αποδεκτή αρχή, κατά την οποία ο τρούλος ακολουθεί το σχήμα της κεντρικής αψίδας του Ιερού Βήματος, που στην προκειμένη περίπτωση είναι ημιεξαγωνική. Το αίτιο της αντίφασης αυτής είναι και πάλι η ιδιαίτερη ευρύτητα του ναού. Με αρκετή επιφύλαξη θα αποδώσουμε τον τρούλο οκτάπλευρο, σε συμφωνία με την κεντρική αψίδα. Αποκαθίστανται, κατ' αυτό τον τρόπο, οι δύο τομές του μνημείου (Εικ. 20-21).

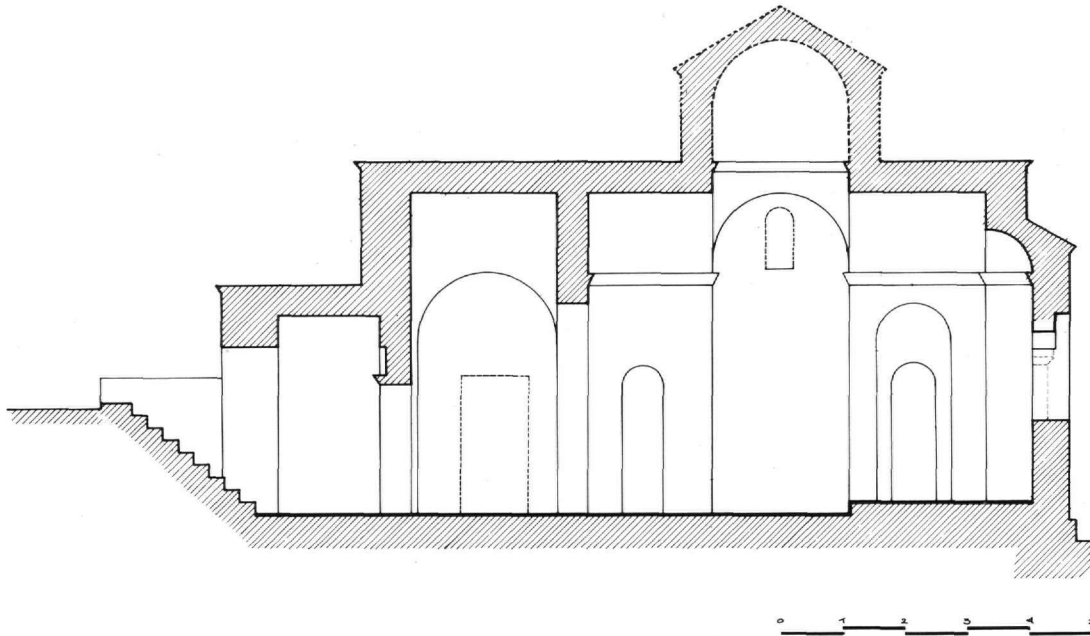
Εικ. 21. Αποκατάσταση της κατά μήκος τομής της βυζαντινής φάσης.

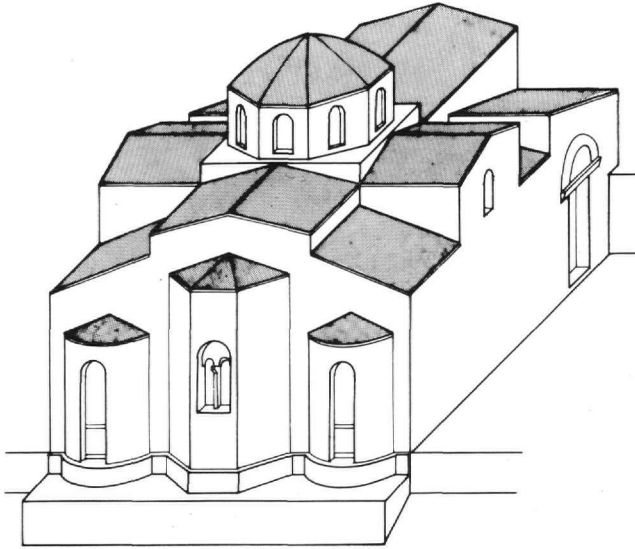
Εικ. 22. Αξονομετρική αποκατάσταση της βυζαντινής φάσης του ναού, όπως ήταν το 12ο αιώνα.

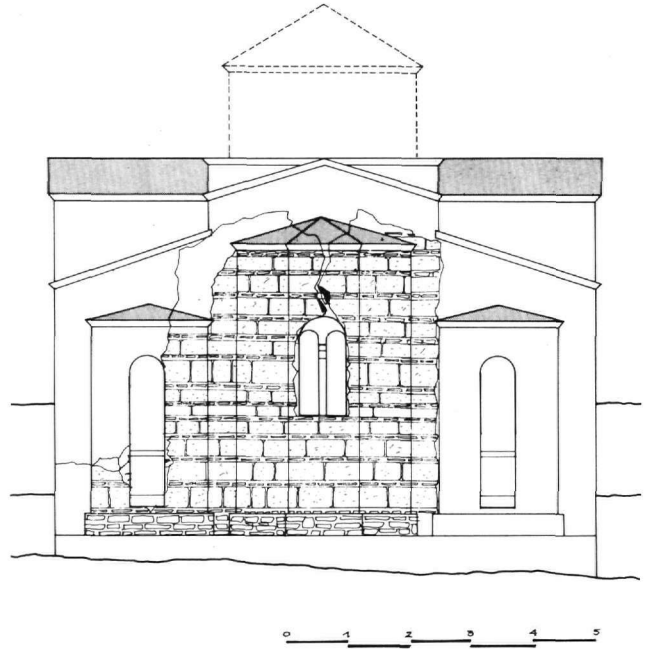
Εικ. 23. Αποκατάσταση της ανατολικής όψης.

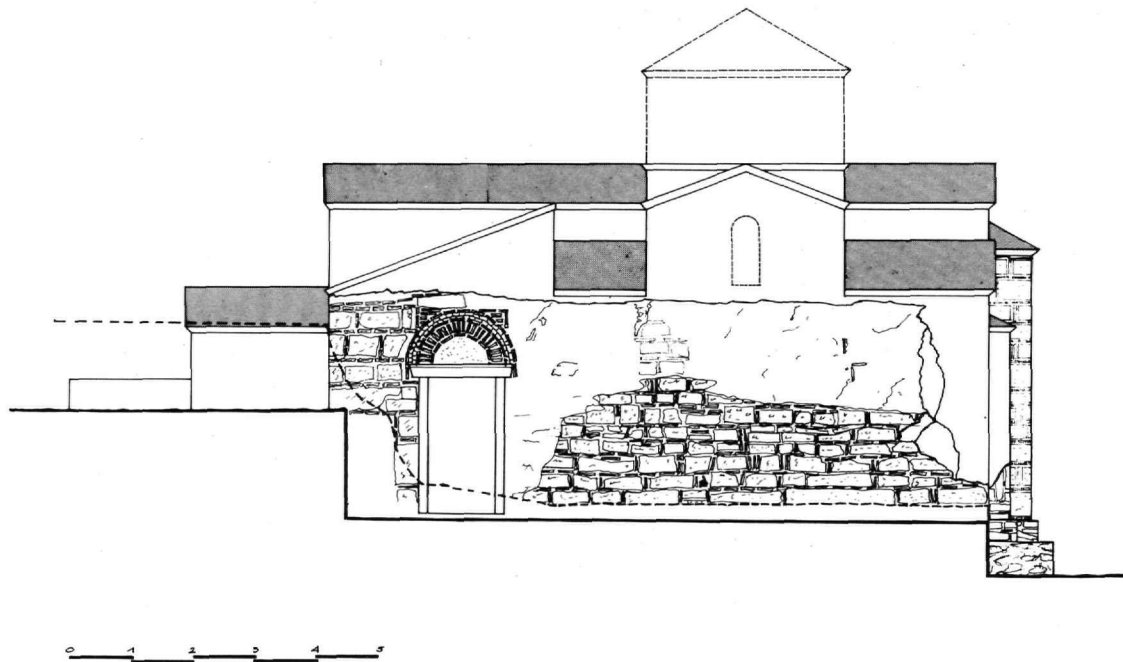
Εικ. 24. Αποκατάσταση της νότιας όψης.

Στις όψεις δεν υπάρχει πρόβλημα για την αναπαράσταση της νότιας θύρας του νάρθηκα και του προτύλου, που από τα δεδομένα αναπαρίστανται με σχετική ασφάλεια.

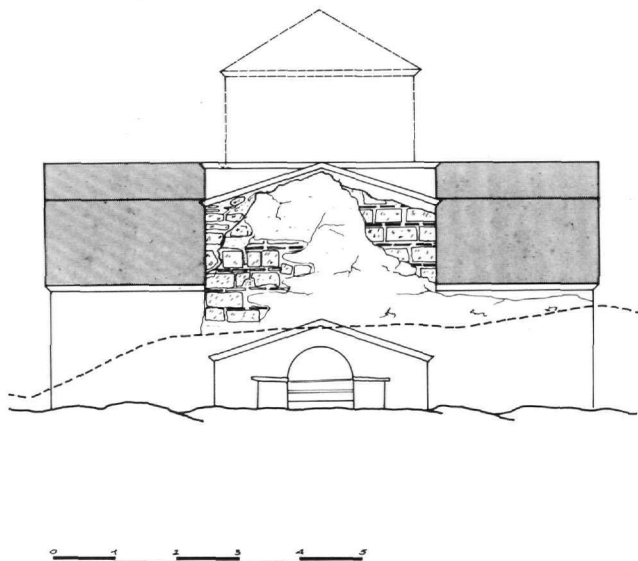
Εικ. 25. Αποκατάσταση της δυτικής όψης.
