Δελτίον ΧΑΕ 14 (1987-1988), Περίοδος Δ'

Ο βυζαντινός ναός του Αγίου Νικολάου του Μεγαλομάτη ή Στρατηλάτη στο Σκοπό στη Ζάκυνθο

Γρηγόρης Α. ΠΟΥΛΗΜΕΝΟΣ

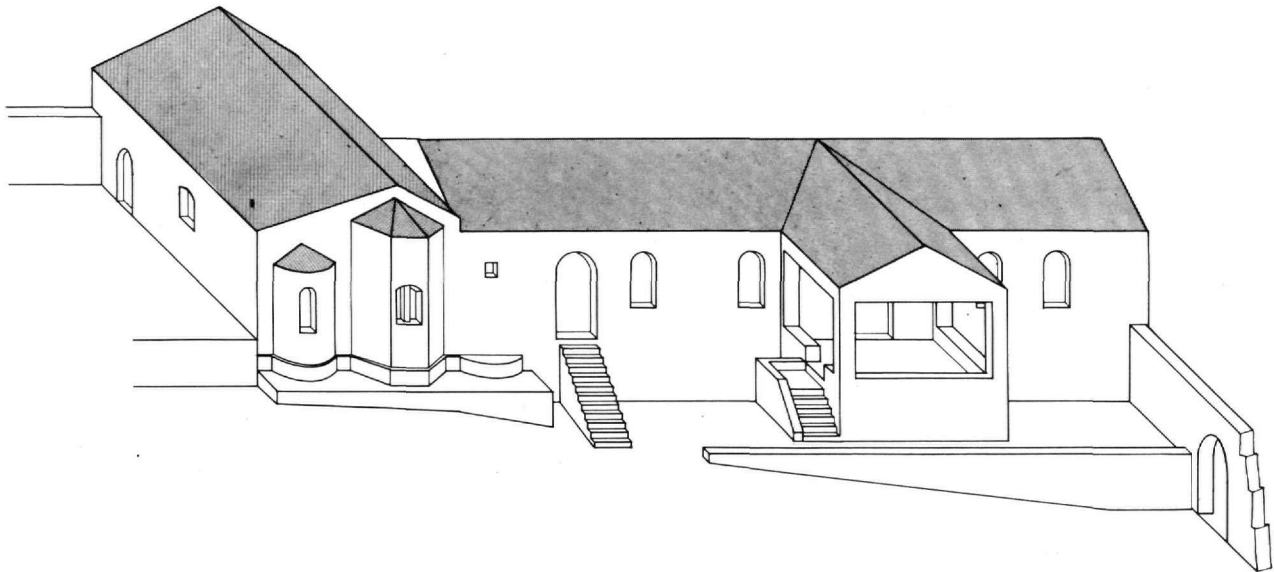
Εικ. 2. Η μονή του Αγίου Νικολάου στο Σκοπό, κατά την περίοδο της ενετοκρατίας. Αξονομετρική αποκατάσταση.

της Ζακύνθου, που ταυτίζεται σχεδόν με το σημερινό δρόμο, μπορούμε να αποκαταστήσουμε το συγκρότημα των θαλάμων καθώς και το σύστημα πρόσβασης προς αυτό (Εικ. 2). Κατά πάσα πιθανότητα, πρόκειται για την κύρια είσοδο της μονής την εποχή της ενετοκρατίας.

φονόταν στο μέσον του βόρειου κλίτους (Εικ. 2). Το συγκρότημα του ναού αποτελούνταν από ένα δίκλιτο, δυσπόστατο ναό. Οι δύο τράπεζες με την κτιστή πρόθεση στο νότιο κλίτος και το κιονόκρανο με φύλλα καλάμου, που ήταν εντοιχισμένο στην αψίδα του βόρειου κλίτους, οδηγούν ασφαλώς στο παραπάνω συμπέρασμα¹⁷. Ταφική ήταν η χρήση των καμαροσκεπών θαλάμων. Ίσως γι' αυτό δεν είχαν καμιά επικοινωνία με τον κυρίως ναό στη φάση της ενετοκρατίας.

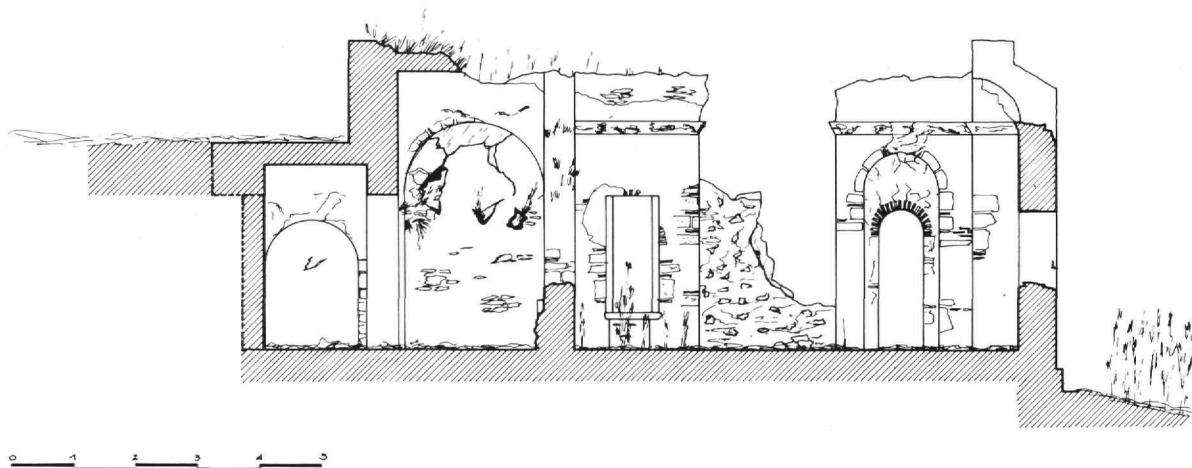
Εικ. 5. Τομή διαμήκης του βόρειου κλίτους της βασιλικής. Διακρίνεται ο βόρειος τοίχος του ναού και τέμνονται οι δύο ταφικοί θάλαμοι.

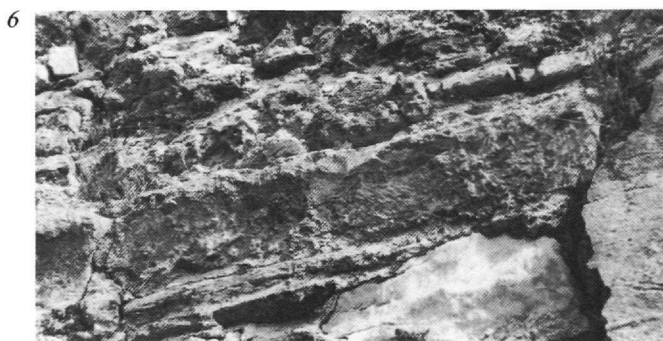
Εικ. 6. Ο ευτελής κοσμήτης.

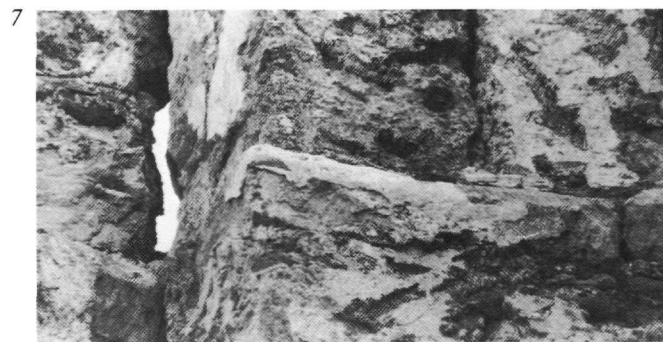
Εικ. 7. Ο κοσμήτης στην αψίδα του βόρειου κλίτους. Διακρίνεται η αποκόλληση του ανατολικού από το βόρειο τοίχο του ναού.

Το δάπεδο του ναού βρίσκεται σε χαμηλότερη στάθμη από τη στάθμη του δαπέδου του προθαλάμου (0,40 μ.). Σώζεται ο στυλοβάτης του τέμπλου σε απόσταση 2,13 μ. από τη χορδή της αψίδας. Το δάπεδο του Ιερού Βήματος καλύπτεται από έγχρωμο μωσαϊκό κατασκευασμένο από λευκές, μαύρες και κυανές ψηφίδες. Στο βόρειο τοίχο και στην αψίδα του Ιερού Βήματος σε ύψος 3,50 μ., διακρίνονται κοσμήτες. Ο κοσμήτης στο βόρειο τοίχο είναι από λίθο κακής ποιότητας, ατελώς λαξευμένο (Εικ. 6), ενώ ο κοσμήτης της αψίδας είναι από λίθο καλύτερης ποιότητας και επιμελέστερα επεξεργασμένο (Εικ. 7).

τακόρυφα διατεταγμένες πλίνθοι αλλά σποραδικά συναντιούνται πλίνθινα κομμάτια τοποθετημένα στη σειρά καθ' ύψος (Εικ. 15). Πρόκειται για τοιχοδομές της βυζαντινής φάσης. Η σύνδεση των τοίχων αυτών με την ανατολική πλευρά του ναού ήταν ιδιαίτερα χαλαρή. Αυτό αποδεικνύεται από τις χαρακτηριστικές αποκολλήσεις στη συναρμογή τους (Εικ. 7).

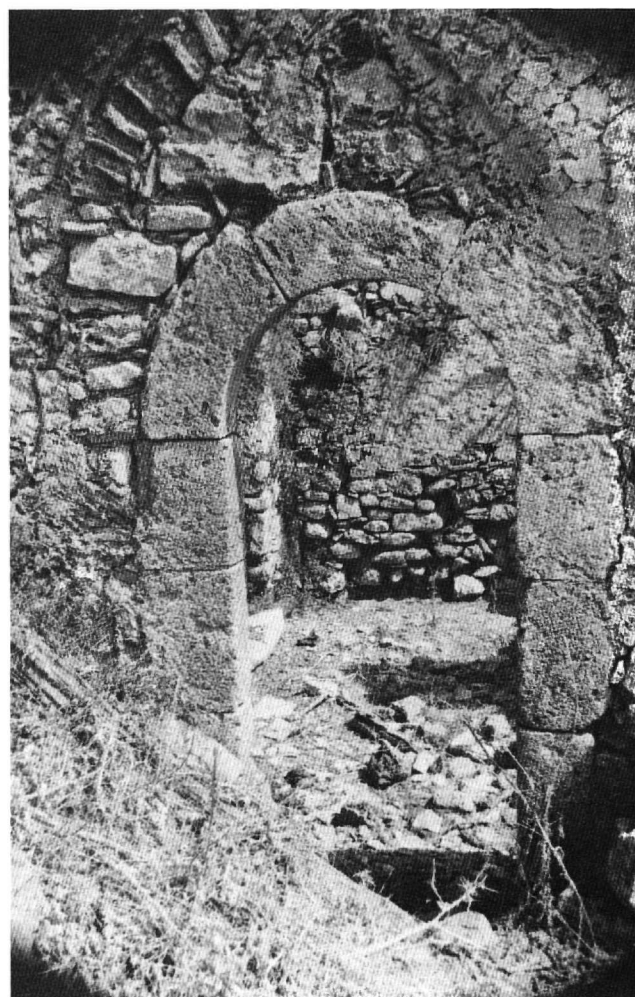
Εικ. 4. Το ψηλότερο τμήμα της πλάγιας κόγχης στον ενδιάμεσο τοίχο της βασιλικής.

της κεντρικής κόγχης με χρήση διάσπαρτων πλίνθων. Λίθινα είναι και τα τεταρτοσφαιρία των πλάγιων κογχών στο Ιερό Βήμα. Οι θολίτες είναι επιμελώς λαξευμένοι για τη διαμόρφωση των μετώπων στα τόξα των θόλων. Στο υπόλοιπο τμήμα του θόλου αποτελούνται από απλούς λίθους σφηνοειδούς μορφής (Εικ. 4)²⁴.

Τα εσωρράχια των τόξων των στενών ανοιγμάτων στους διαμήκεις τοίχους διαμορφώνονται με απλή σειρά πλίνθων (Εικ. 4 και 15). Πρόκειται για ένα στοιχείο που παρατηρείται κυρίως στα μέχρι το 10ο αιώνα βυζαντινά μνημεία της δυτικής Στερεάς Ελλάδος και της Ηπείρου²⁵, σε αντίθεση με τα μνημεία των λοιπών μεσοβυζαντινών ναών που τα τόξα είναι λίθινα²⁶.

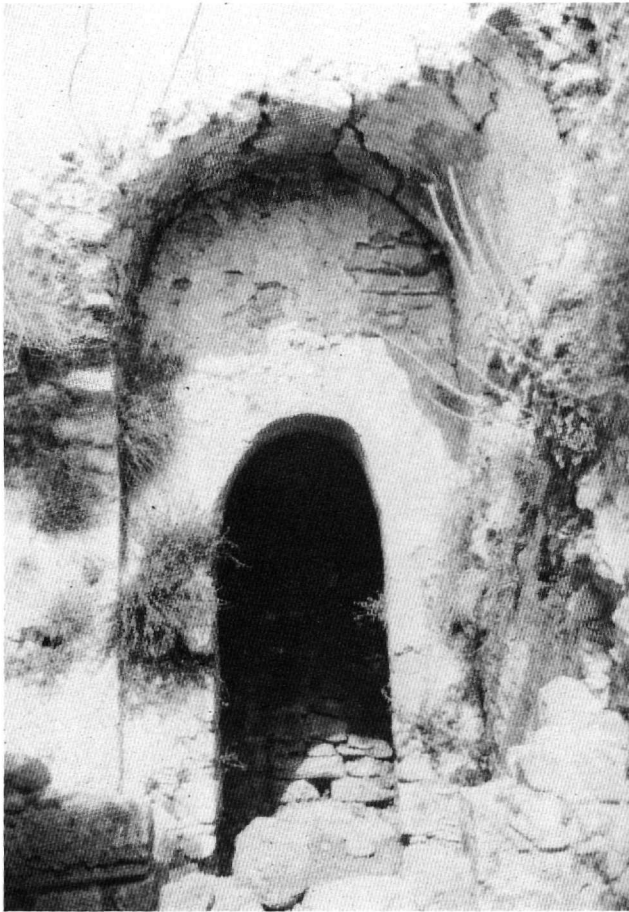
9

Εικ. 8. Η είσοδος στο νότιο τοίχο των ταφικών θαλάμων. Διακρίνεται η παλαιότερη και η νεότερη φάση.

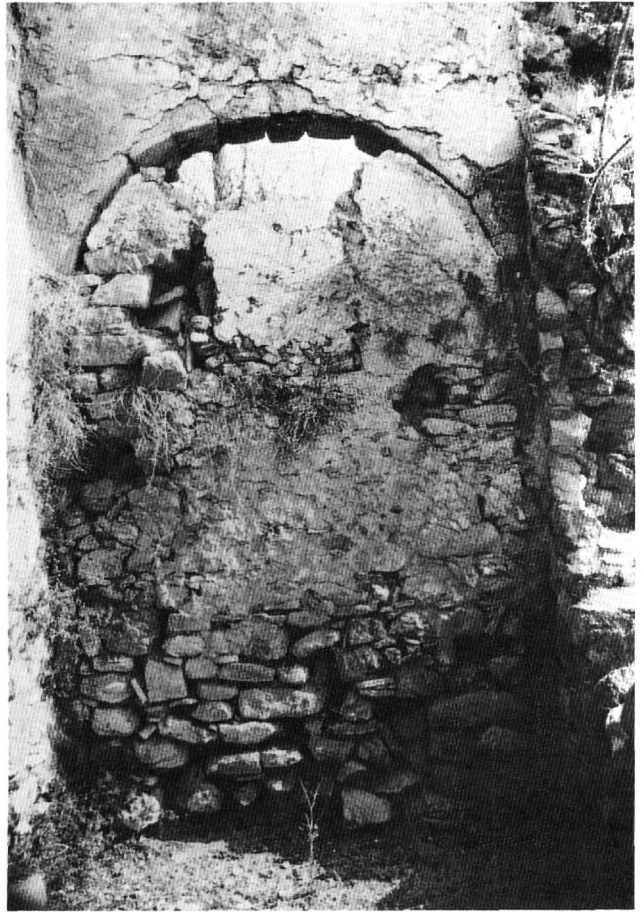
10

Εικ. 9. Η τοξωτή είσοδος στο μικρό ταφικό θάλαμο και ο διαμήκης θόλος των θαλάμων.

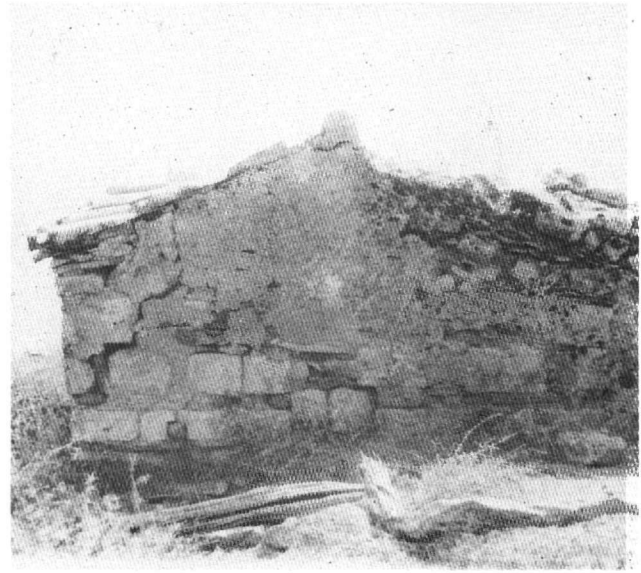
Εικ. 11. Η ισόδομη τοιχοποιία με ζώνες πλίνθων της τρί-πλευρης αψίδας. Χαμηλότερα διακρίνεται η κρηπίδα του ναού.

0,10 μ. και περιβάλλει τη βάση από τις αψίδες του Βήματος. Η κρηπίδα είναι ορατή μόνο στην ανατολική πλευρά (Εικ. 11). Οι αψίδες της ανατολικής πλευράς και οι τοίχοι που τις συνδέουν αποτελούνται από ισόδομη τοιχοποιία με οριζόντιες μονές ζώνες πλίνθων και γωνιασμένους λίθους.

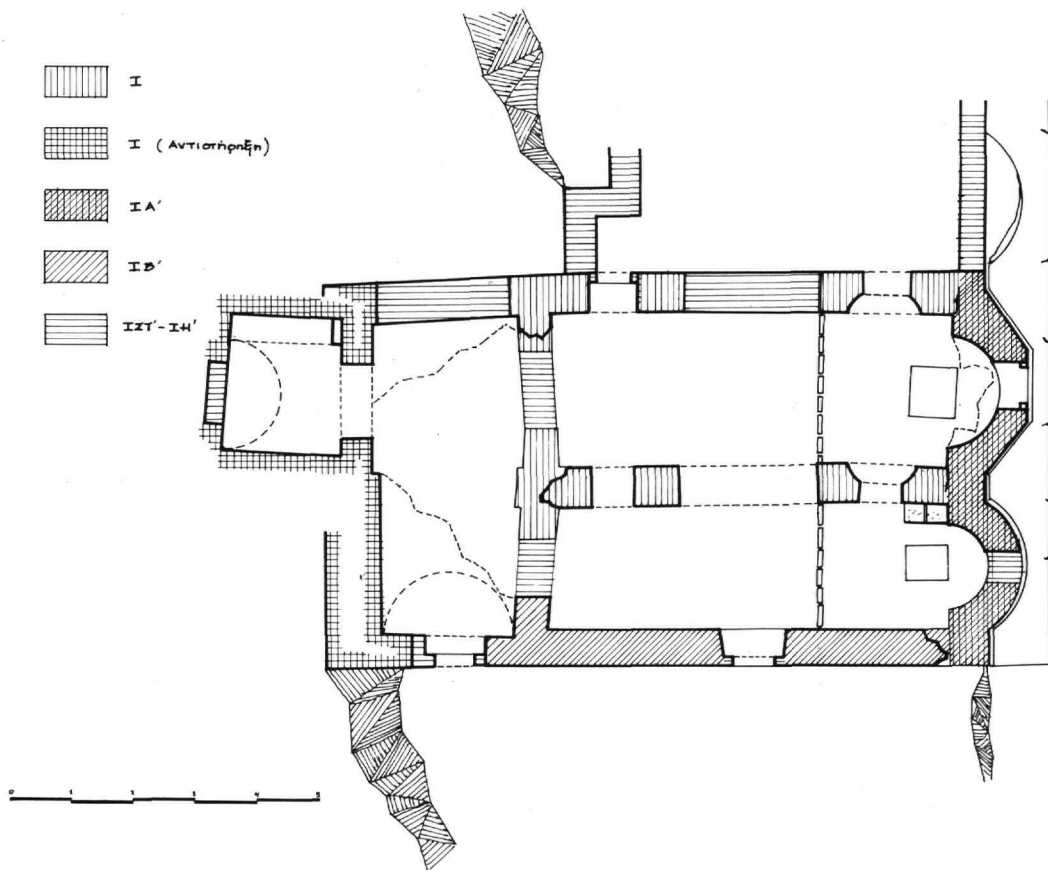
Εικ. 16. Το συγκρότημα του ναού, όπως σώζεται σήμερα.
 Εικ. 17. Το παράθυρο της τρίπλευρης αψίδας εσωτερικά.
 Διακρίνονται τα τόξα του δίλοβου παλαιότερου παραθύρου.
 Εικ. 18. Η πλίνθινη διακόσμηση του τόξου της νότιας θύρας
 του ναού.
 Εικ. 19. Αποκατάσταση της βυζαντινής φάσης του ναού.

Η τοιχοδομή της βυζαντινής φάσης των τοίχων αυτών συναντάται σε μνημεία που έχουν ήδη χρονολογηθεί στο 10ο²² και στον 11ο και αργότερα μέχρι το 19ο²³ αιώνα. Εν τούτοις, η χαλαρότατη σύνδεση των διαμήκων τοίχων με την ισόδομη τοιχοποιία του ανατολικού τοίχου μαρτυρεί τη δόμηση των διαμήκων τοίχων σε προγενέστερη φάση από αυτή του ανατολικού τοίχου (Εικ. 16).

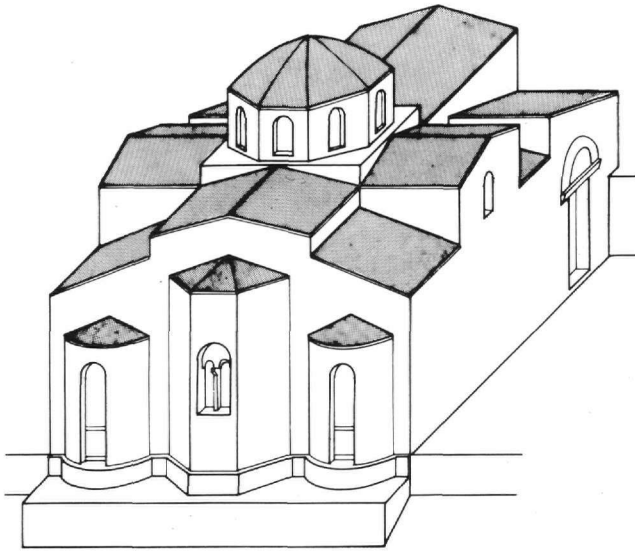
Εικ. 22. Αξονομετρική αποκατάσταση της βυζαντινής φάσης του ναού, όπως ήταν το 12ο αιώνα.

Αποκαθίσταται έτσι ο ναός στη μορφή που, κατά πάσα πιθανότητα, είχε στον 11ο αιώνα (Εικ. 22-25).
