Δελτίον ΧΑΕ 14 (1987-1988), Περίοδος Δ'

Ο βυζαντινός ναός του Αγίου Νικολάου του Μεγαλομάτη ή Στρατηλάτη στο Σκοπό στη Ζάκυνθο

Γρηγόρης Α. ΠΟΥΛΗΜΕΝΟΣ

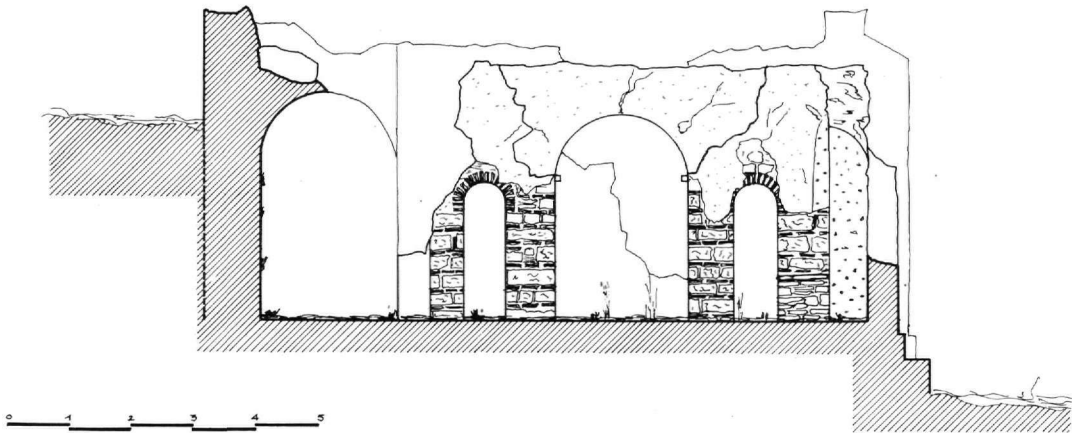
Εικ. 2. Η μονή του Αγίου Νικολάου στο Σκοπό, κατά την περίοδο της ενετοκρατίας. Αξονομετρική αποκατάσταση.

της Ζακύνθου, που ταυτίζεται σχεδόν με το σημερινό δρόμο, μπορούμε να αποκαταστήσουμε το συγκρότημα των θαλάμων καθώς και το σύστημα πρόσβασης προς αυτό (Εικ. 2). Κατά πάσα πιθανότητα, πρόκειται για την κύρια είσοδο της μονής την εποχή της ενετοκρατίας.

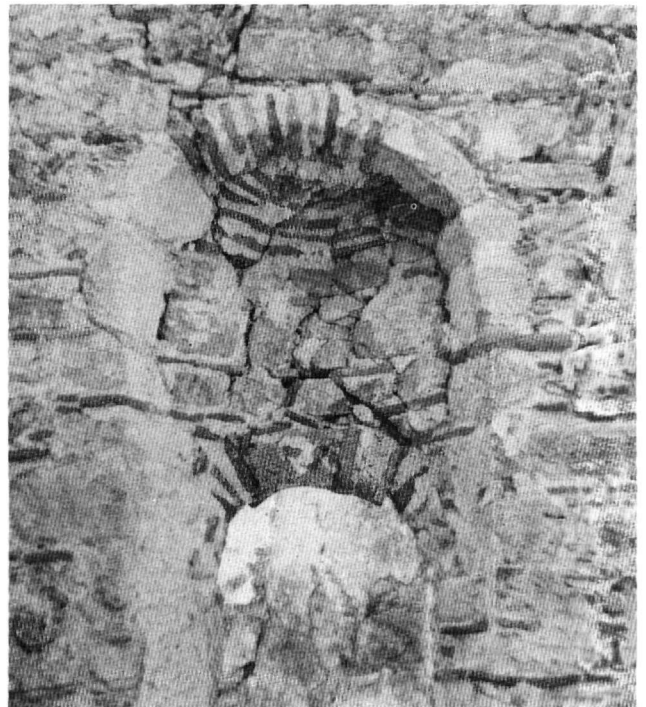
Εικ. 3. Ο σωζόμενος ενδιάμεσος τοίχος των κλιτών της δίκλιτης βασιλικής. Όψη από το νότιο κλίτος.

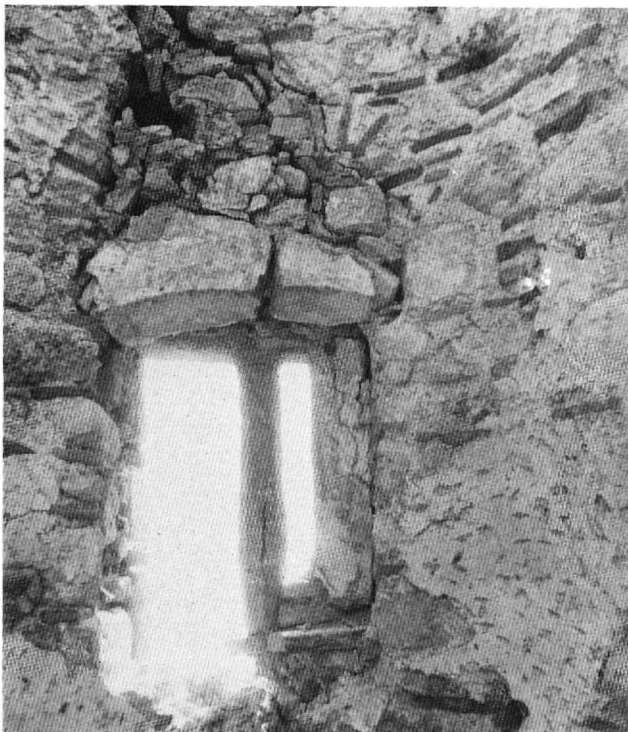
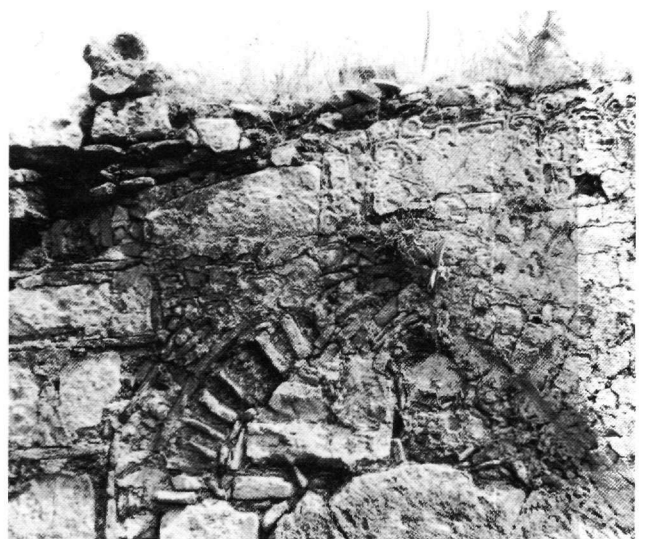
Εικ. 16. Το συγκρότημα του ναού, όπως σώζεται σήμερα.
 Εικ. 17. Το παράθυρο της τρίπλευρης αψίδας εσωτερικά.
 Διακρίνονται τα τόξα του δίλοβου παλαιότερου παραθύρου.
 Εικ. 18. Η πλίνθινη διακόσμηση του τόξου της νότιας θύρας
 του ναού.
 Εικ. 19. Αποκατάσταση της βυζαντινής φάσης του ναού.

Η τοιχοδομή της βυζαντινής φάσης των τοίχων αυτών συναντάται σε μνημεία που έχουν ήδη χρονολογηθεί στο 10ο²² και στον 11ο και αργότερα μέχρι το 19ο²³ αιώνα. Εν τούτοις, η χαλαρότατη σύνδεση των διαμήκων τοίχων με την ισόδομη τοιχοποιία του ανατολικού τοίχου μαρτυρεί τη δόμηση των διαμήκων τοίχων σε προγενέστερη φάση από αυτή του ανατολικού τοίχου (Εικ. 16).

πορεία του τοίχου (Εικ. 17). Το τόξο του παραθύρου της ημικυκλικής κόγχης δε σώζεται. Το τόξο που γεφυρώνει το μεγάλο άνοιγμα του ενδιάμεσου τοίχου ανήκει στη φάση της ενετοκρατίας.

Με την αφαίρεση των προσκτισμάτων και διαρρυθμίσεων που έγιναν επί ενετοκρατίας και την αποκατάσταση του βόρειου τμήματος του ναού ανάλογα με το νότιο αποκαθίσταται ο ναός στη βυζαντινή του φάση. Έχει τη μορφή ενός σταυροειδούς μεταβατικού ναού με νάρθηκα. Τα στοιχεία της βυζαντινής φάσης του ναού αυτού θα εξετάσουμε εν συνεχεία (Εικ. 19).

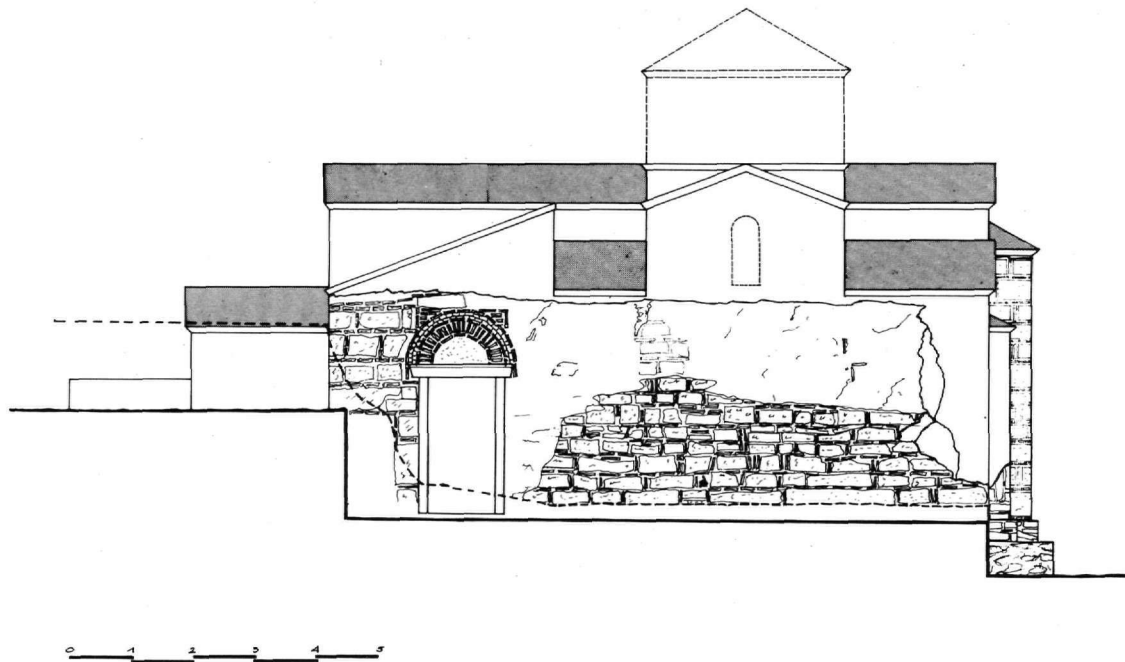
Εικ. 24. Αποκατάσταση της νότιας όψης.
