Δελτίον ΧΑΕ 14 (1987-1988), Περίοδος Δ'

Ο βυζαντινός ναός του Αγίου Νικολάου του Μεγαλομάτη ή Στρατηλάτη στο Σκοπό στη Ζάκυνθο

Γρηγόρης Α. ΠΟΥΛΗΜΕΝΟΣ

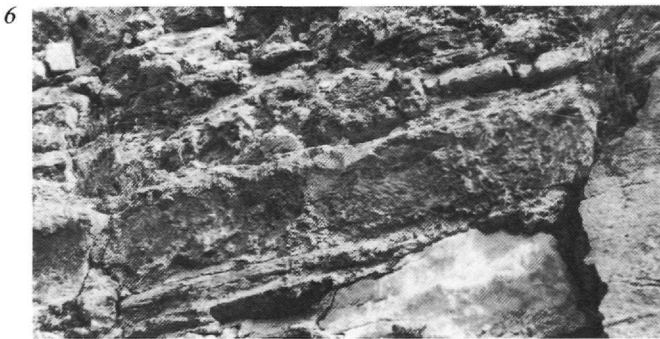
Εικ. 6. Ο ευτελής κοσμήτης.

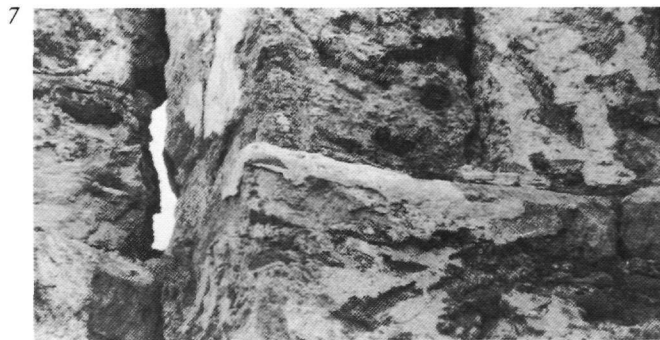
Εικ. 7. Ο κοσμήτης στην ανίδα του βόρειου κλίτους. Διακρίνεται η αποκόλληση του ανατολικού από το βόρειο τοίχο του ναού.

Το δάπεδο του ναού βρίσκεται σε χαμηλότερη στάθμη από τη στάθμη του δαπέδου του προθαλάμου (0,40 μ.). Σώζεται ο στυλοβάτης του τέμπλου σε απόσταση 2,13 μ. από τη χορδή της αψίδας. Το δάπεδο του Ιερού Βήματος καλύπτεται από έγχρωμο μωσαϊκό κατασκευασμένο από λευκές, μαύρες και κυανές ψηφίδες. Στο βόρειο τοίχο και στην αψίδα του Ιερού Βήματος σε ύψος 3,50 μ., διακρίνονται κοσμήτες. Ο κοσμήτης στο βόρειο τοίχο είναι από λίθο κακής ποιότητας, ατελώς λαξευμένο (Εικ. 6), ενώ ο κοσμήτης της αψίδας είναι από λίθο καλύτερης ποιότητας και επιμελέστερα επεξεργασμένο (Εικ. 7).

τακόρυφα διατεταγμένες πλίνθοι αλλά σποραδικά συναντιούνται πλίνθινα κομμάτια τοποθετημένα στη σειρά καθ' ύψος (Εικ. 15). Πρόκειται για τοιχοδομές της βυζαντινής φάσης. Η σύνδεση των τοίχων αυτών με την ανατολική πλευρά του ναού ήταν ιδιαίτερα χαλαρή. Αυτό αποδεικνύεται από τις χαρακτηριστικές αποκολλήσεις στη συναρμογή τους (Εικ. 7).

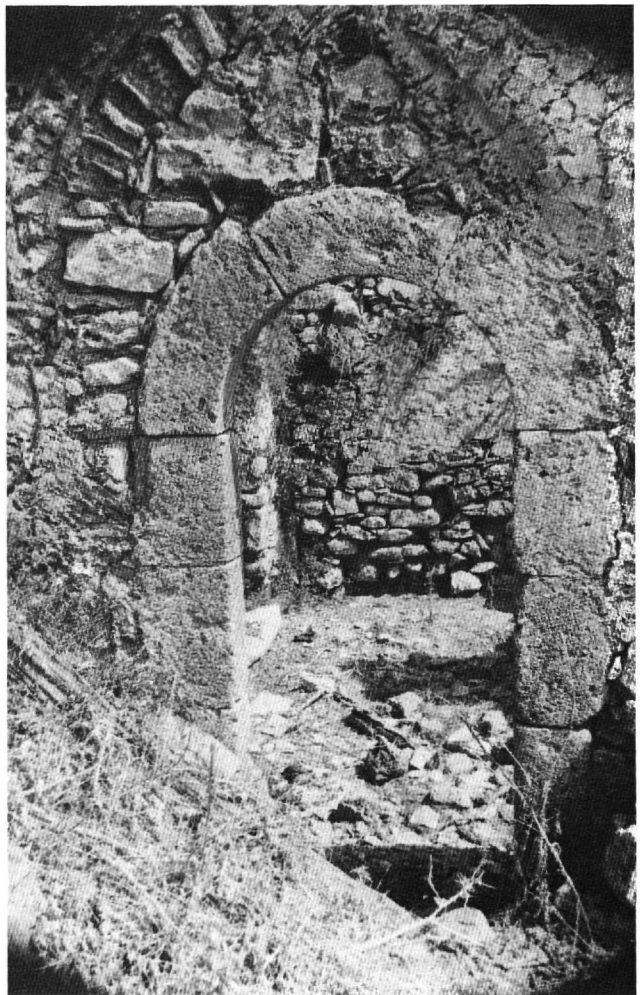
Εικ. 8. Η είσοδος στο νότιο τοίχο των ταφικών θαλάμων. Διακρίνεται η παλαιότερη και η νεότερη φάση.

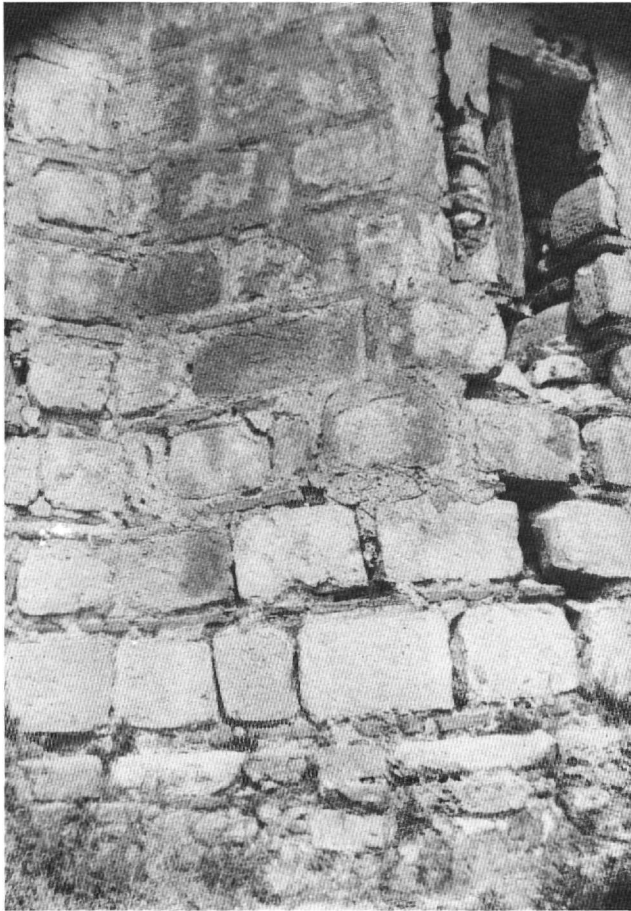
Εικ. 9. Η τοξωτή είσοδος στο μικρό ταφικό θάλαμο και ο διαμήκης θόλος των θαλάμων.

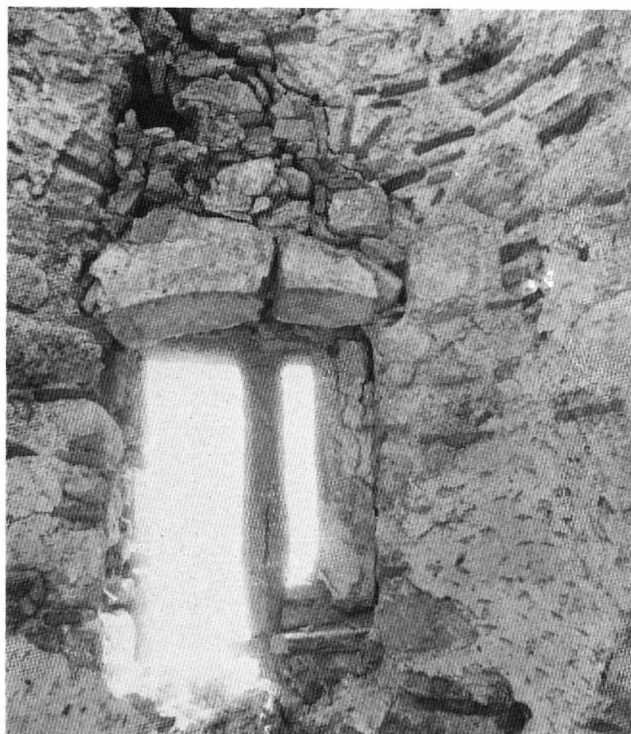
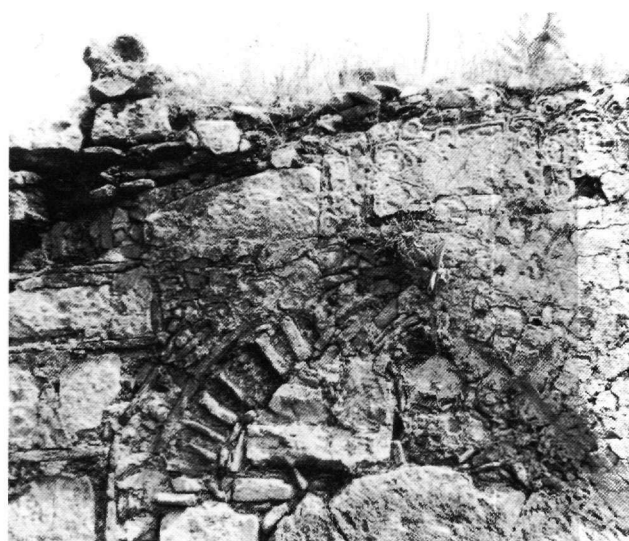
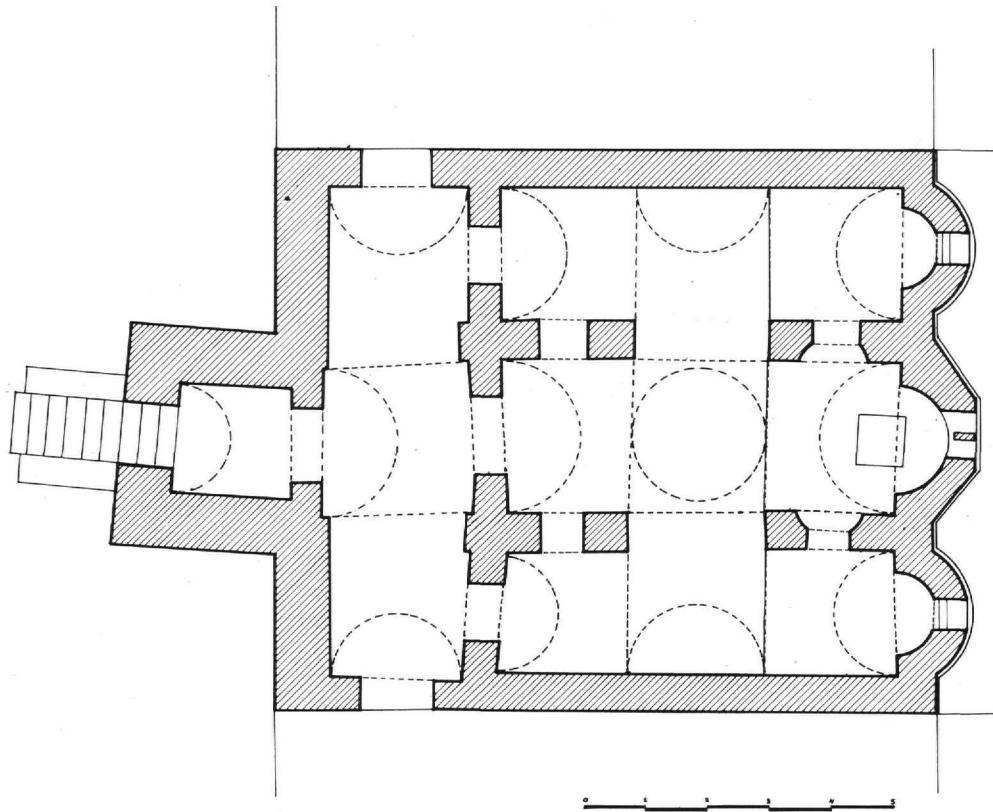
Εικ. 16. Το συγκρότημα του ναού, όπως σώζεται σήμερα.
 Εικ. 17. Το παράθυρο της τρίπλευρης αψίδας εσωτερικά.
 Διακρίνονται τα τόξα του δίλοβου παλαιότερου παραθύρου.
 Εικ. 18. Η πλίνθινη διακόσμηση του τόξου της νότιας θύρας
 του ναού.
 Εικ. 19. Αποκατάσταση της βυζαντινής φάσης του ναού.

Η τοιχοδομή της βυζαντινής φάσης των τοίχων αυτών συναντάται σε μνημεία που έχουν ήδη χρονολογηθεί στο 10ο²² και στον 11ο και αργότερα μέχρι το 19ο²³ αιώνα. Εν τούτοις, η χαλαρότατη σύνδεση των διαμήκων τοίχων με την ισόδομη τοιχοποιία του ανατολικού τοίχου μαρτυρεί τη δόμηση των διαμήκων τοίχων σε προγενέστερη φάση από αυτή του ανατολικού τοίχου (Εικ. 16).

πορεία του τοίχου (Εικ. 17). Το τόξο του παραθύρου της ημικυκλικής κόγχης δε σώζεται. Το τόξο που γεφυρώνει το μεγάλο άνοιγμα του ενδιάμεσου τοίχου ανήκει στη φάση της ενετοκρατίας.

Με την αφαίρεση των προσκτισμάτων και διαρρυθμίσεων που έγιναν επί ενετοκρατίας και την αποκατάσταση του βόρειου τμήματος του ναού ανάλογα με το νότιο αποκαθίσταται ο ναός στη βυζαντινή του φάση. Έχει τη μορφή ενός σταυροειδούς μεταβατικού ναού με νάρθηκα. Τα στοιχεία της βυζαντινής φάσης του ναού αυτού θα εξετάσουμε εν συνεχεία (Εικ. 19).

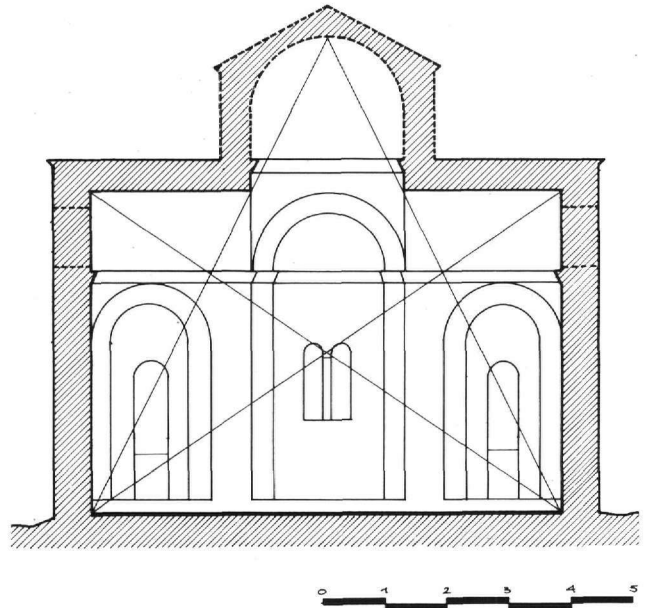
Εικ. 20. Αποκατάσταση της κατά πλάτος τομής του βυζαντινού ναού.

Η αποκατάσταση του τρούλου του ναού προϋποθέτει την εφαρμογή των τριγωνομετρικών χαράξεων, που έχουν παρατηρηθεί στους σταυροειδείς ναούς⁴³ και αποτελεί το μόνο οδηγό (Εικ. 20). Λόγω της διεύρυνσης των γωνιακών διαμερισμάτων, η εφαρμογή μιας τέτοιας χάραξης μας δίδει τρούλο με αρκετά χαμηλό τύμπανο. Ανάλογοι τρούλοι με χαμηλά τύμπανα συναντώνται και σε άλλους ναούς της δυτικής Ελλάδας, όπως στην Παναξιώτισσα της Γαβρολίμνης⁴⁴, στην Παναγία της Κορακονησίας⁴⁵, στην Επισκοπή Δροπολέως⁴⁶. Το σχήμα του τυμπάνου του τρούλου, κατ' αναλογίαν με τα παραπάνω παραδείγματα, θα πρέπει να αποδοθεί ημικυκλικό. Τούτο όμως έρχεται σε αντίθεση με την κοινώς αποδεκτή αρχή, κατά την οποία ο τρούλος ακολουθεί το σχήμα της κεντρικής αψίδας του Ιερού Βήματος, που στην προκειμένη περίπτωση είναι ημιεξαγωνική. Το αίτιο της αντίφασης αυτής είναι και πάλι η ιδιαίτερη ευρύτητα του ναού. Με αρκετή επιφύλαξη θα αποδώσουμε τον τρούλο οκτάπλευρο, σε συμφωνία με την κεντρική αψίδα. Αποκαθίστανται, κατ' αυτό τον τρόπο, οι δύο τομές του μνημείου (Εικ. 20-21).

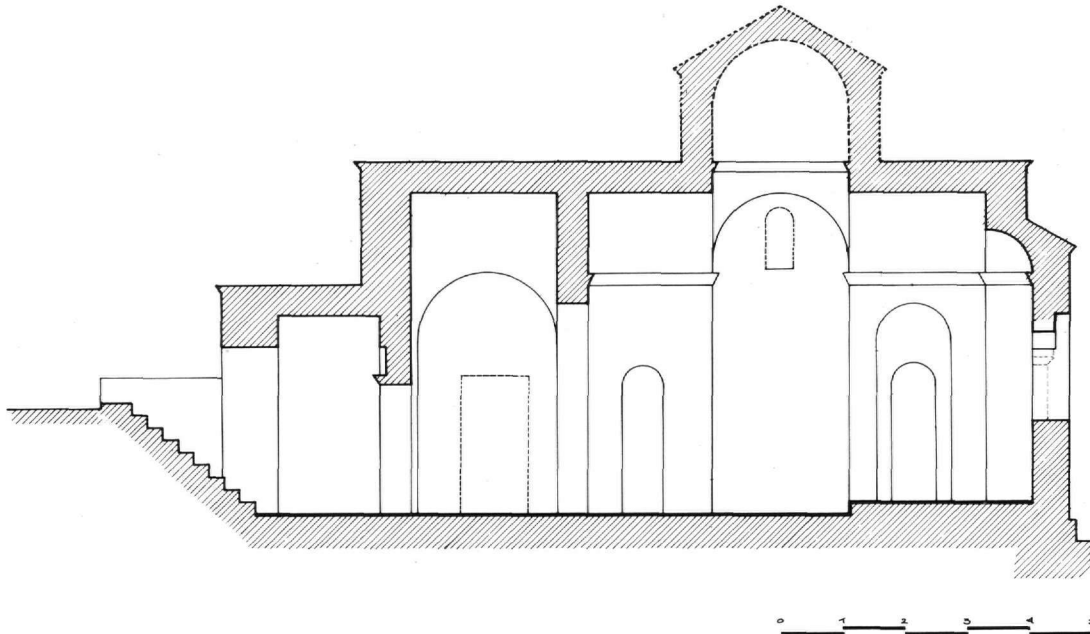
Εικ. 21. Αποκατάσταση της κατά μήκος τομής της βυζαντινής φάσης.

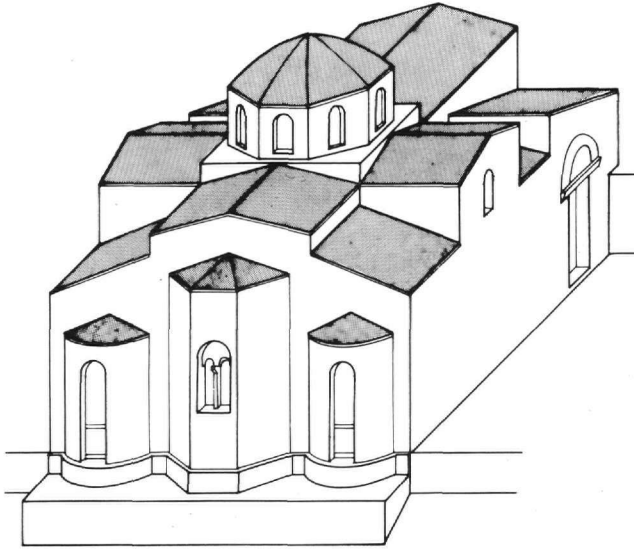
Εικ. 22. Αξονομετρική αποκατάσταση της βυζαντινής φάσης του ναού, όπως ήταν το 12ο αιώνα.

Αποκαθίσταται έτσι ο ναός στη μορφή που, κατά πάσα πιθανότητα, είχε στον 11ο αιώνα (Εικ. 22-25).

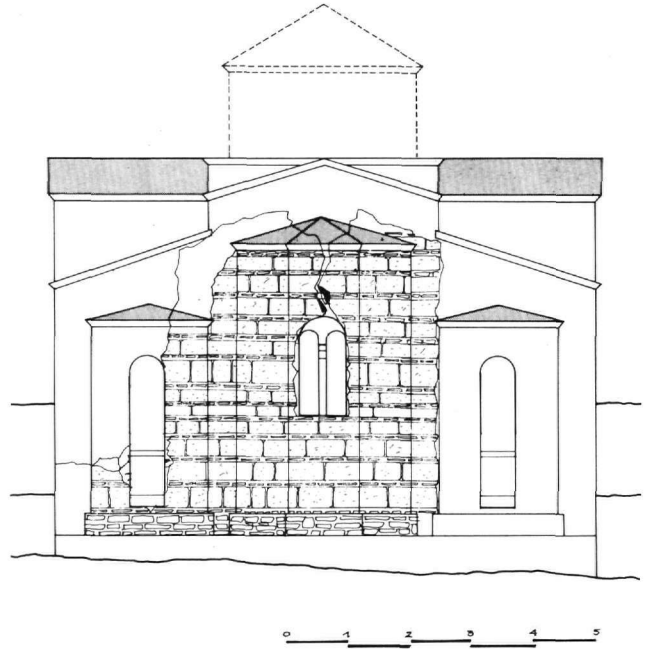
Εικ. 23. Αποκατάσταση της ανατολικής όψης.
